# DOKUMENTATION AV TUNNELRAS I UTLOPPSTUNNEL

RAPPORT 2023:950

# **Dokumentation av tunnelras i utloppstunnel**

Erfarenheter från åtgärder i samband med utförande av  
reparation

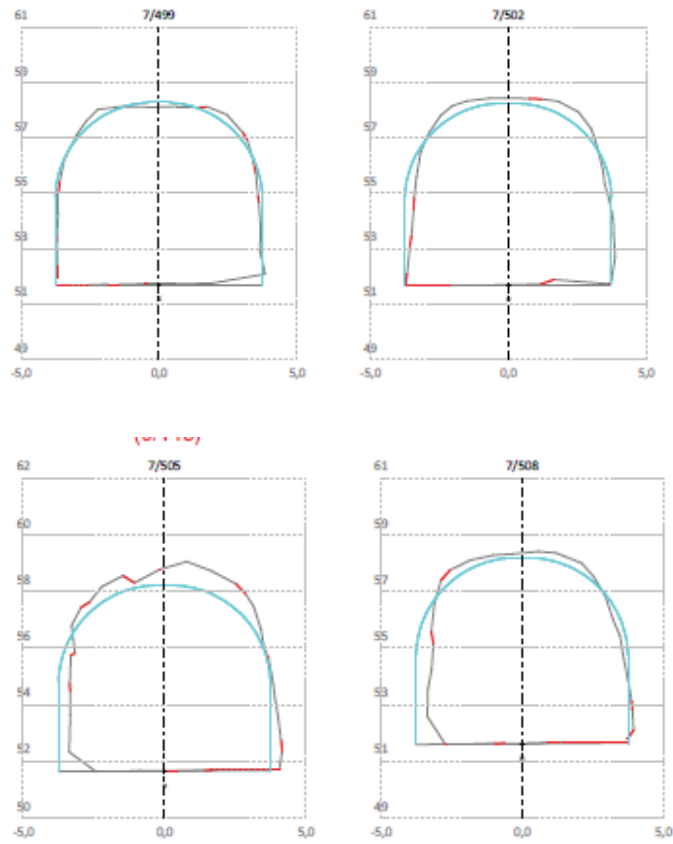
Figur 2-6 Exempel på jämförelse mellan teoretisk (ljusblå) och uppmätt (svart) tvärsektion i tunneln (efter installation av ny förstärkning)

I Figur 2-5 kan observeras att faktiskt utfall avviker något från teoretiskt tvärsnitt för redovisad (okänd) sektion. Både utfall och intrång mot teoretisk profil förekommer. Avvikelser mellan teoretiskt tvärsnitt och faktiskt utfall är också något som kunnat observeras i tunneln i samband med utförande av reparationsåtgärderna, se exempel i Figur 2-6. Dessa avvikelser tros i huvudsak bero på svårigheter att innehålla teoretisk profil vid anläggande av tunneln på grund av de geologiska förhållandena på plats.

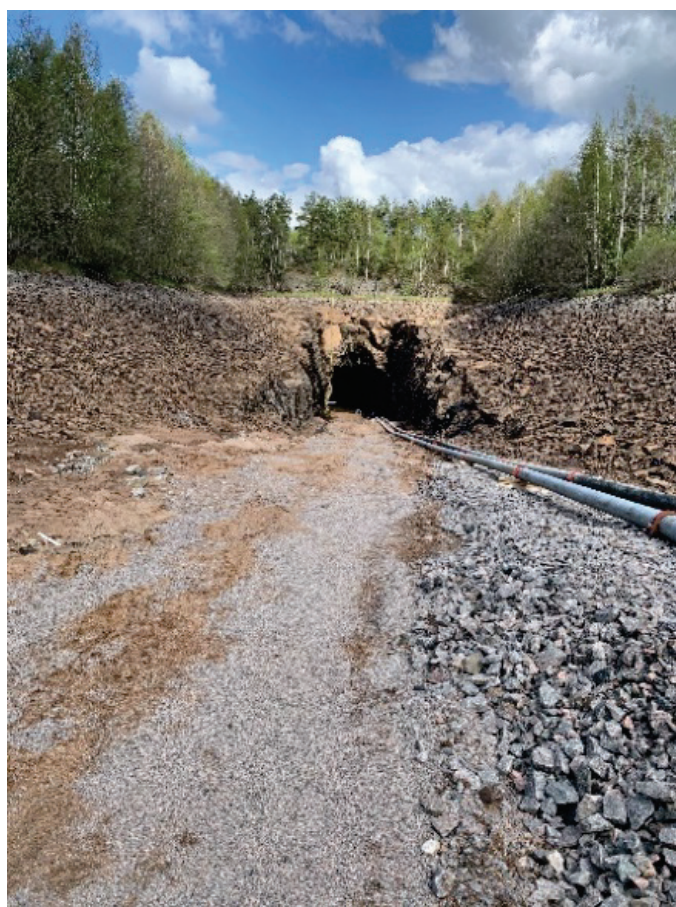
**Figur 3-3** Utloppstunnelns mynning sedd från utloppskanalen (foto SWECO)

Vattenytan vid tunnelns utlopp ligger under nivån för anslutande vattendrag, se Figur 3-3. Detta innebär att tunneln alltid är vattenfylld i sin helhet. För att kunna tömma tunneln och nå området där raset inträffat anlades en fångdamm i utloppskanalen vid tunnelutloppet för att avskärma tunneln från Nissan. Då fångdammen anlades inom området där dammägaren redan innehar tillstånd för vattenverksamhet behövdes inget ytterligare tillstånd för fångdammen.

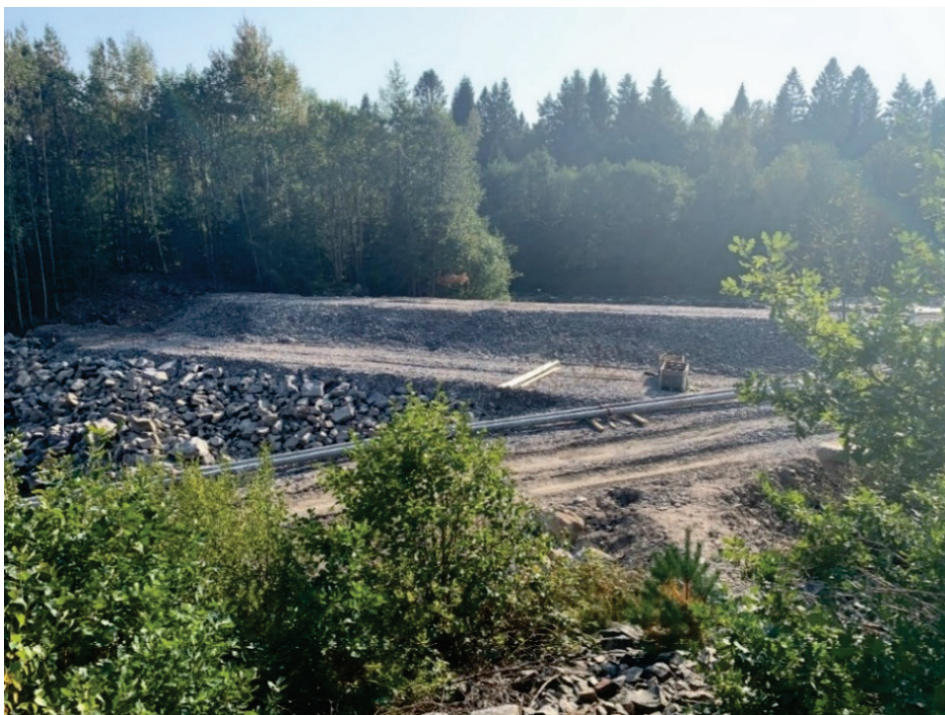
Figur 3-4 Fångdammen vid utloppskanalens utlopp (foto SWEKO)

I samband med färdigställande av fångdammen och länsumpning av tunneln upptäcktes att inläckaget av grundvatten i tunneln var så stort att vattennivån på insidan om fångdammen började stiga. För att inte överströmma dammen anlades ett mindre dike i fångdammens krön för att jämna ut vattennivåerna till dess att arbetet med att pumpa ut vattnet från tunneln påbörjats. Det tog ca 3 veckor att nå en nivå som motsvarade 2 m under raset vilket gav en tillräcklig god marginal för arbete i torrhet. Länsumpning pågick därefter under hela projektet för att hålla vattenytan på rätt nivå.

Sweco projekterade fångdammen som dimensionerades baserat på stabilitetskrav för dammsäkerhetsklass B och en flödessituation med  $Q = 150 \text{ m}^3/\text{s}$ . Detta då arbete skulle pågå bakom dammen. Fångdammen anlades under juli-augusti 2021. För att förhindra spridning av grumlat vatten användes en siltgardin som avskärmade arbetsområdet i vattnet mot Nissan. Grumlingsmätning utfördes i vattendraget utanför siltgardinen.

Botten renades från sediment och organiskt material. Utloppskanalens slänter, som bestod av ordnad stenbeklädnad, revs upp för att erhålla god tätning av fångdammens anslutningar mot naturlig mark. Fångdammen byggdes i vatten som en morändamm av överskottsmassor från dammbygget i Hylte. Då moränen kom att svälla i vattnet blev dammens bottenbredd betydligt bredare och slänterna flackare än föreskrivit. Slänterna kläddes med övergångslager och erosionsskydd.

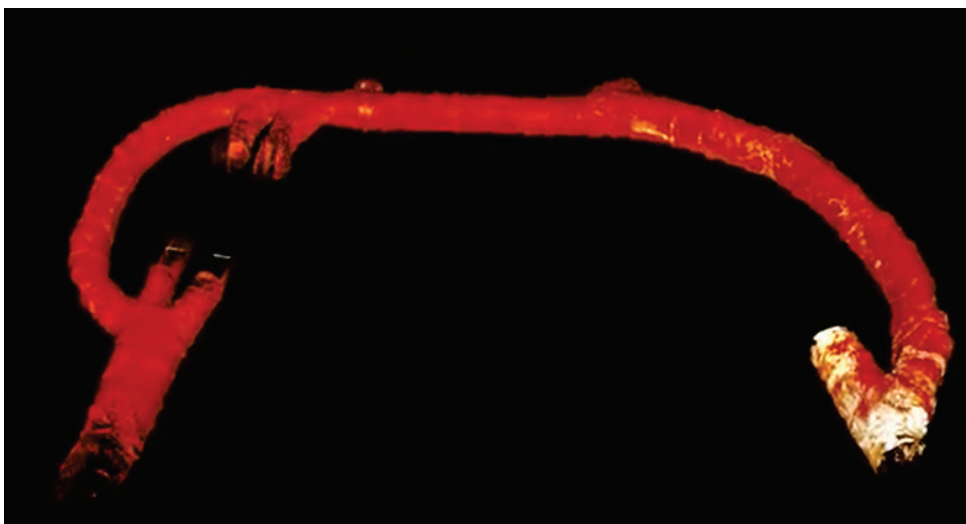
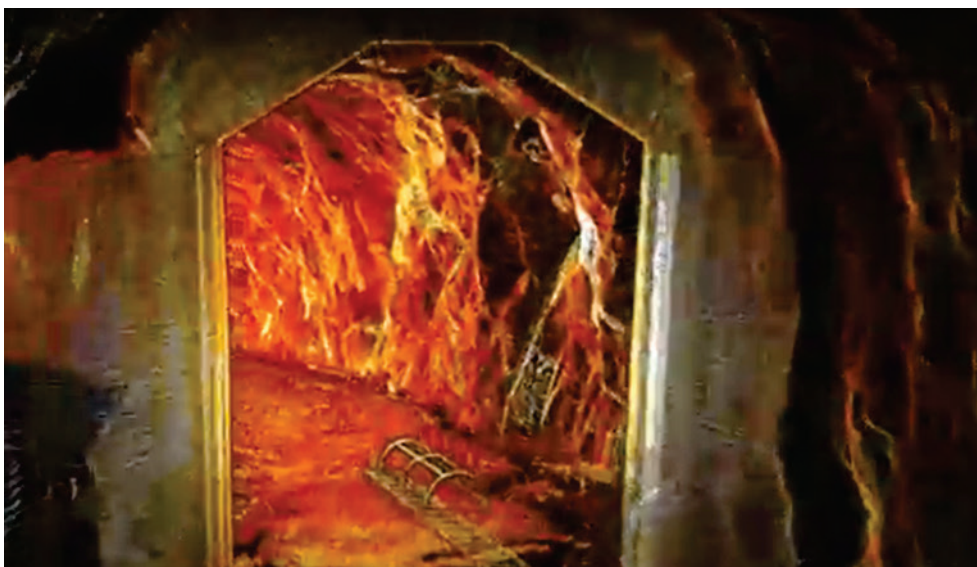
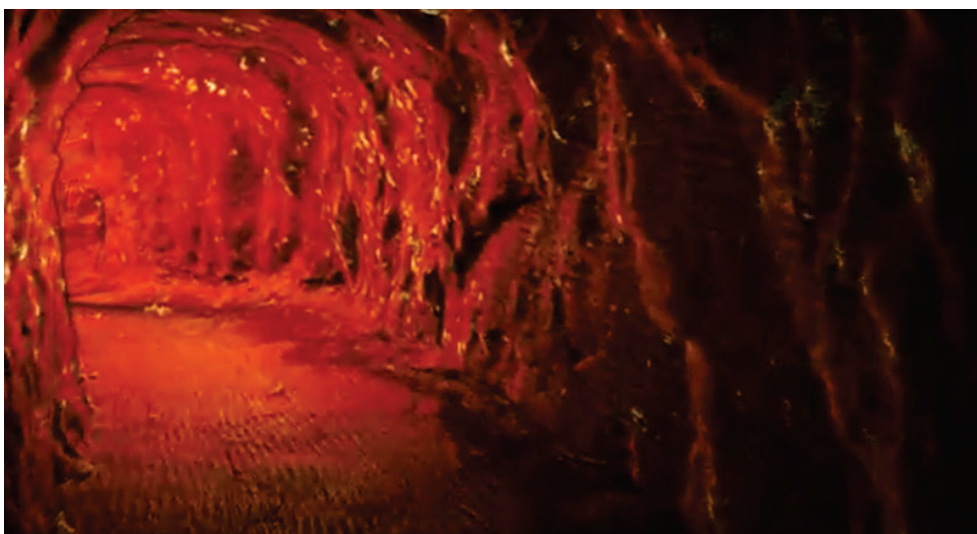
Svalltunnelns infart vid anslutning till tillfartstunneln var stängd med betongsättar och ingen känd inspektion hade utförts sedan idrifttagningen av kraftverket. Svalltunnelns nuvarande status var därför okänd. För att bedöma svalltunnelns status utfördes skanning och delvis filmning av svalltunneln med drönare, se Figur 3-9 till Figur 3-11, i kombination med platsbesök och visuell inspektion i september 2020. Utförda undersökningar indikerande att berget var i gott skick och att förstärkning installerad under byggtiden i huvudsak omfattande selektiv bultning.

Figur 3-9 Svalltunnel och uppströmsdelen av utloppstunneln, animering av skanning utförd med drönare (AMKVO i samarbete med Scior Geomanagement och Ängelholms Geodesi).

Figur 3-10 Anslutning mellan tillfartstunnel och svalltunnel, animering av skanning utförd med drönare (AMVKO i samarbete med Scior Geomanagement och Ängelholms Geodesi).

Figur 3-11 Svalltunneln, animering utförd med drönare (AMVKO i samarbete med Scior Geomanagement och Ängelholms Geodesi).

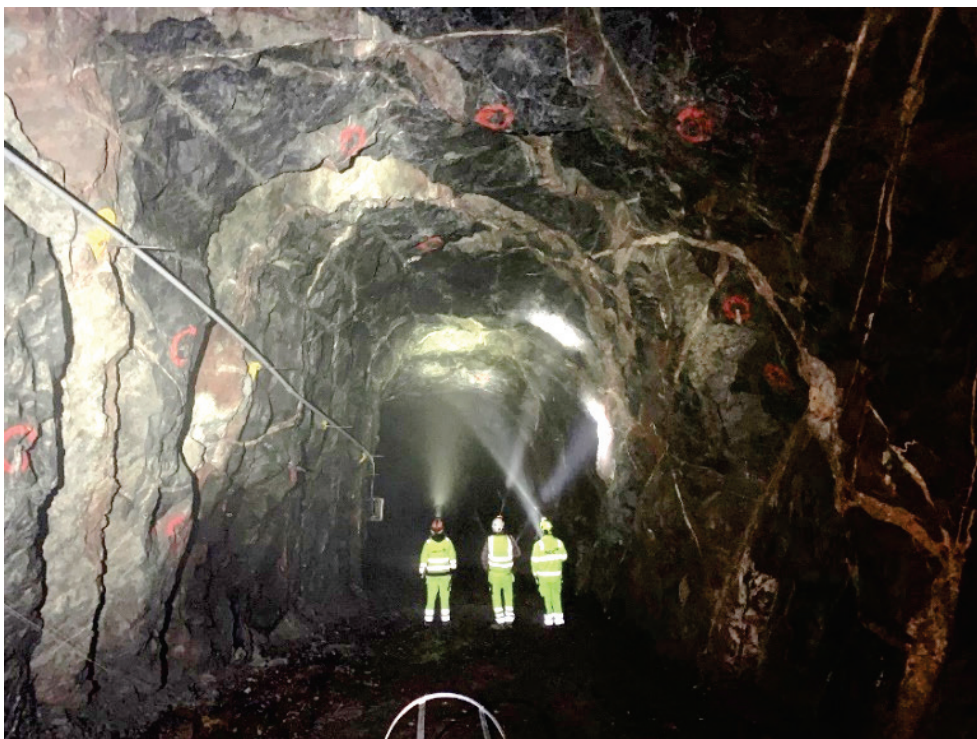
Figur 3-12 Platsbesök i svalltunneln under oktober 2020 (foto SWECO)

För bedömning av förstärkningsbehov togs tre bergklasser med tillhörande förstärkning fram. Bergklasserna baserades på en bergkvalitet beskriven i enlighet med Q-metoden. För framtagning av förstärkning för respektive bergklass användes en kombination av empiriska och analytiska metoder. De framtagna bergklasserna utgjorde underlag för den förstärkning som anvisades utifrån kartering och bedömning av faktiska förhållanden i svalltunneln.

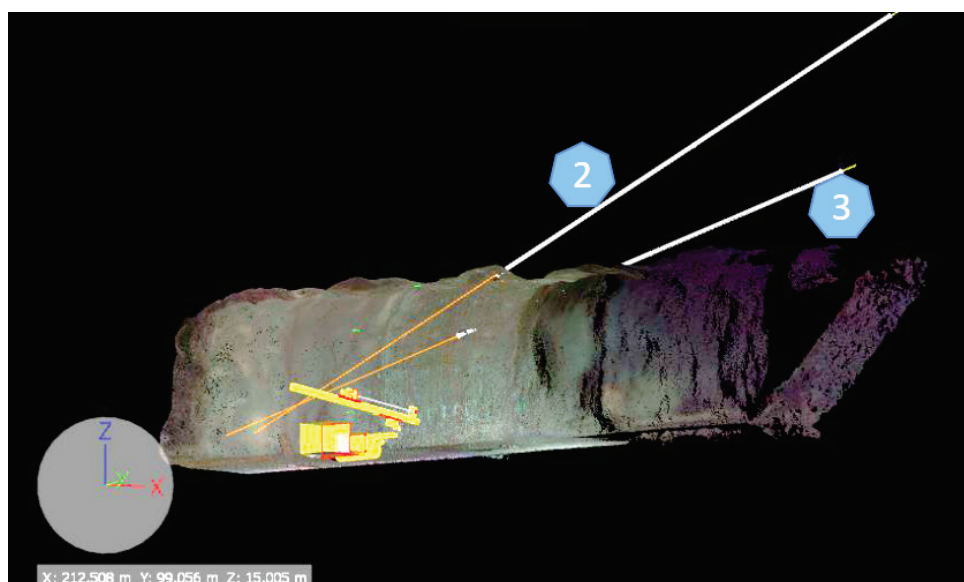
Figur 3-15 Utdrag från illustration av Ängelholms Geodesi efter första del av utförda sonderingshål. Raset är i denna illustration till höger i bild.

av tunneln utfördes sonderingsborrningar. Borrningar utfördes från två olika längdmätningar med olika lutningar för att täcka ett så stort område som möjligt, se Figur 3-15. Med hänsyn till sjunkhastighet och borrhax gjordes därefter en bedömning angående bergets kvalitet vilket också noterades i ett borrhprotokoll.

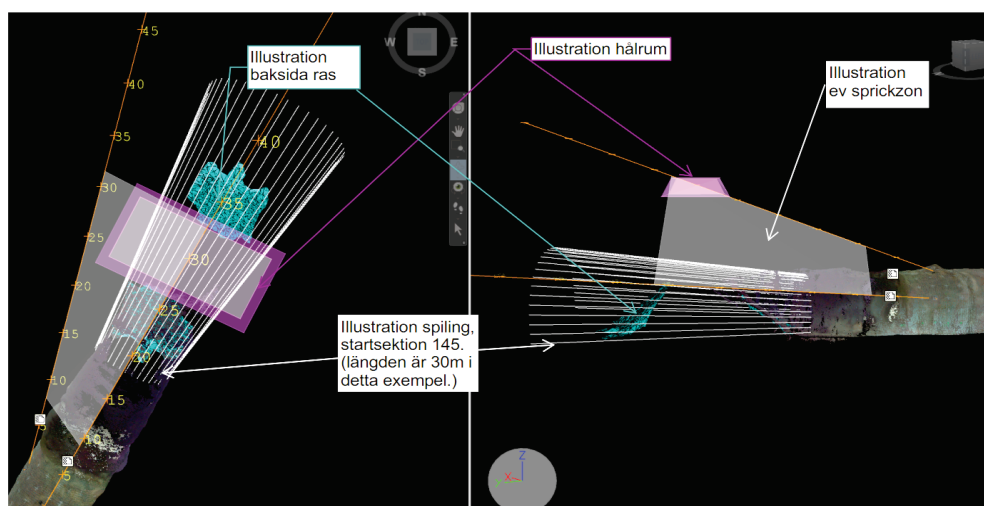
Figur 3-18 Illustration baserat på sonderingsresultat inkl resultat från borrhörningarna av spilingrören (Ängelholms Geodesi)

Information erhållen i samband med installation av spilingrören och stagen användes för att uppdatera prognosen gällande rasets omfattning och orientering, se Figur 3-18.

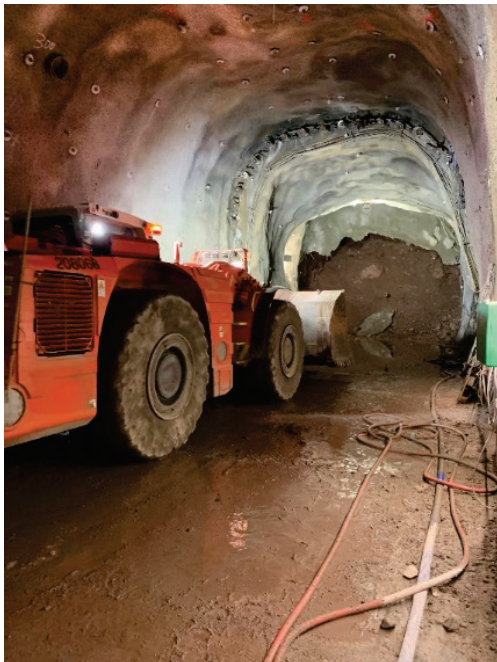
För en säker utlastning av massorna användes en gruvlastmaskin som transporterades till Hylte från Kiruna, se Figur 3-24. Arbetet med installation av sprutbetong och armering blev mer komplex och tidskrävande ju längre in i

rasområdet man kom på grund av tunnelns oregelbundna form. Även inläckande vatten försvårade installationen av sprutbetongen.

Figur 3-24 Utlastning av rasmassor (foto SWECO)

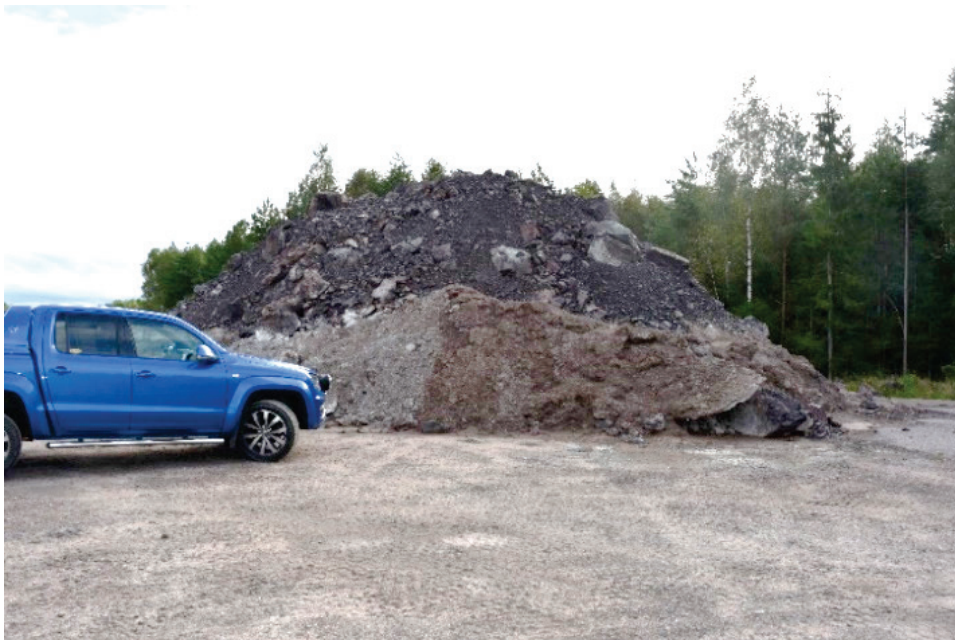
Figur 3-27 Upplag med massor som lastats ut från tunneln (foto SWECO)

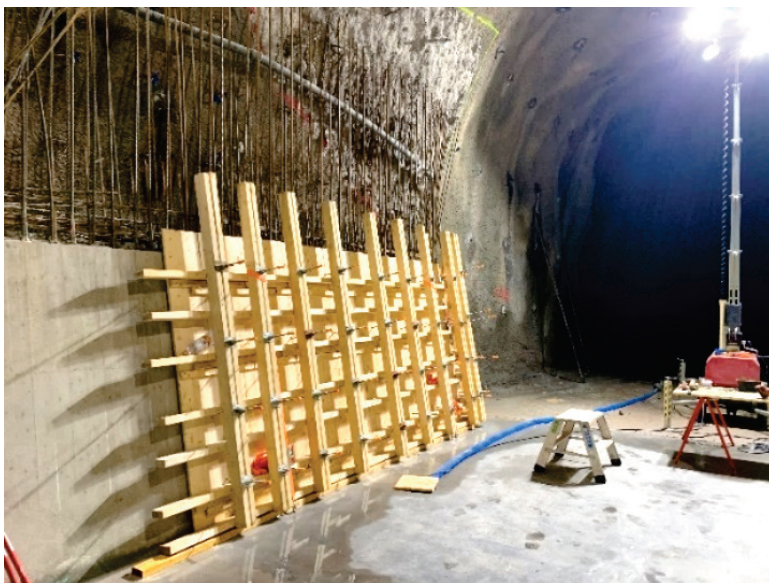
Figur 3-29 Gjutning av nedre delen av väggen (foto SWECO)

Vid installation av inklädnaden togs befintligt golv i rasområdet som inte påverkats av själva raset bort under noggrann övervakning. En ny bottenplatta gjöts med ordentliga förtagningar för väggarna. Därefter gjöts väggarna i två etapper till anfang, se Figur 3-29. Vid partier där temporär förstärkning medförde intrång i betonginklädnad togs denna bort innan gjutning. En bedömning gjordes för varje specifikt fall. Slutligen gjöts taket och partierna uppströms och nedströms om betonginklädnaden kilades av med sprutbetong för att åstadkomma en jämn övergång och därmed minska fallförluster på grund av areaminskningen av tunneln som betonginklädnaden medförde.

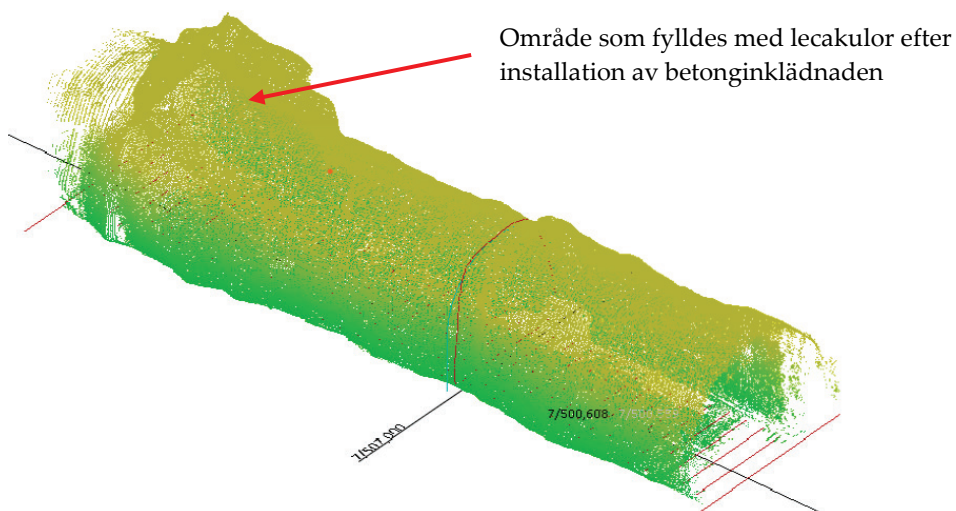
Figur 3-30 Inmätning av del utloppstunneln inklusive rasområdet efter installation av temporär förstärkning och utlastning av rasmassor. Skanning utförd av Ängelholms Geodesi.

Den hålighets som blev mellan betonginklädnad och ovanförliggande temporär förstärkning, se Figur 3-30, fylldes med lecakulor. Dessa blåstes upp i hålrummet från insidan av tunneln.

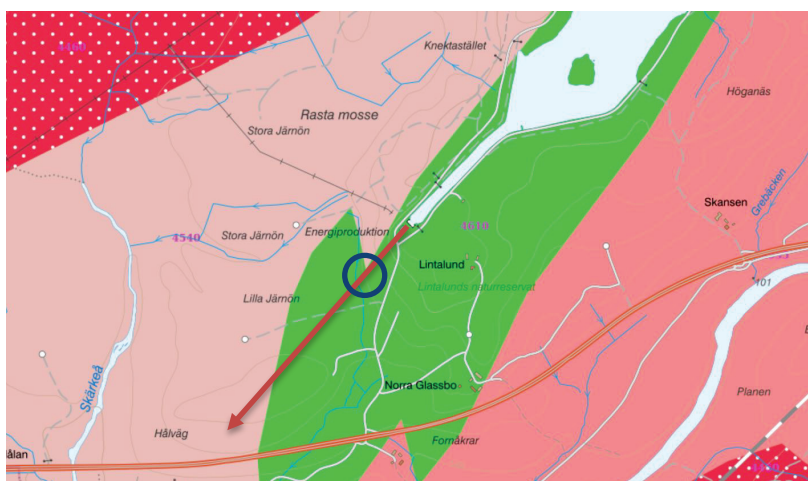
Figur 4-1 Berggrundskarta över området för utloppstunneln. Röd pil visar ungefärligt tunnelläge medan blå cirkel indikerar ungefärligt läge för det inträffade raset. Källa: SGU – Kartgeneratoren

Det kan i Figur 4-1 också noteras att en kontaktzon mellan bergarterna indikeras vid det bedömda området för raset. Kontaktzoner mellan bergarter är ofta uppspruckna och skapar förutsättning för mer omfattande vittring och erosion. Detta är också en trolig anledning till att vissa partier längs tunnelns sträckning uppvisar sämre bergkvalitet.

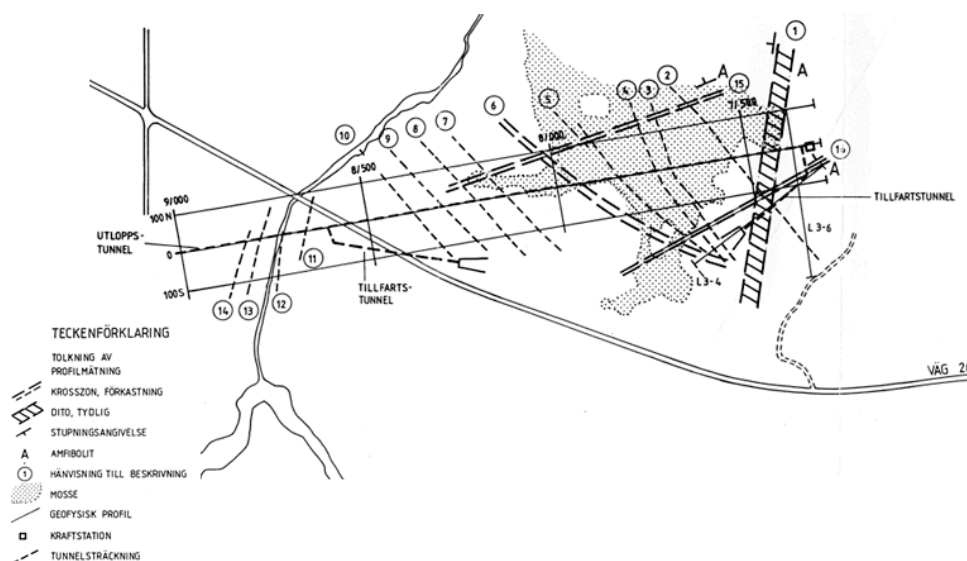
Figur 4-3 Uppdaterad översiktsritning geologisk och bergteknisk prognos

Ur textdelen går också att utläsa att möjliga sprick- och krosszoner tolkats vid 7/550, 7/700, 7/740, 7/840 och vid 7/960 vilket antas motsvara cirka LM 0+190, 0+340, 0+380, 0+480 och 0+600, enligt den linjeberäkning som användes i samband med reparationsåtgärderna efter raset. En uppdaterad översiktsritning upprättades, se Figur 4-3.

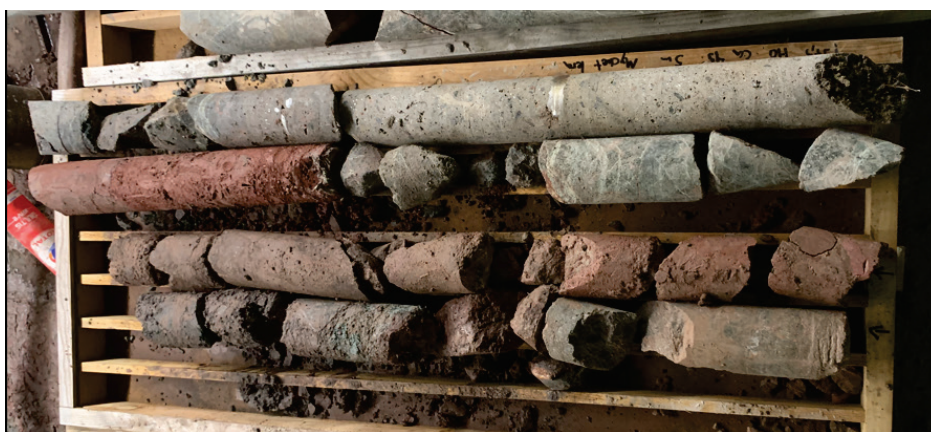
I kärnorna som tagits uppströms om rasområdet har i huvudsak två bergarter identifierats, gnejs och amfibol. Dessa bergarter har generellt en god hållfasthet, men kan påverkas av omkringliggande geologi. Närmare rasområdet har leromvandlat berg med sämre hållfasthet blivit mer vanligt förekommande i kärnorna, se tex Figur 4-4.

Figur 4-4 Exempel på borrhärdar tagen uppströms om rasområdet.
