# RIVNING AV BURVATTNETS FYLLNINGSDAMM

RAPPORT 2023:961

# Rivning av Burvattnets fyllningsdamm

Dokumentation och undersökning av jordmaterial

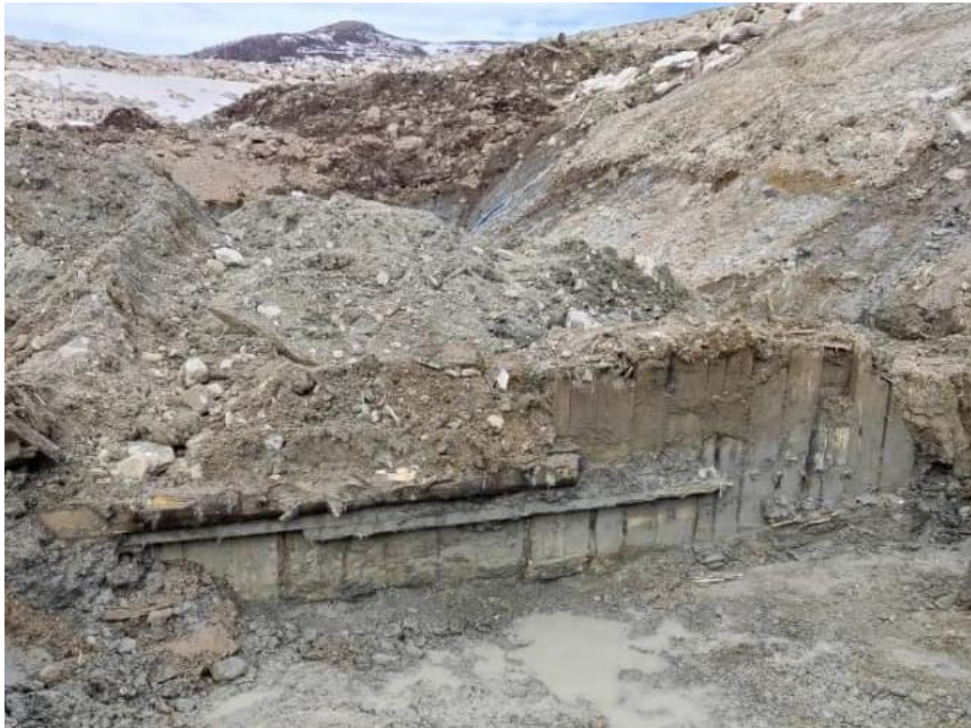
Vad gäller kvaliteten på trämaterial i själva kulverten noterades en väldigt tydlig gräns mellan friskt och förmultnat trä i kulvertens tak ca. 12 meter nedströms tätsponten i dammen.

*Figur 3.4* Nedströmssidan av spanten i grundläggningsytan under bottenutskovet.

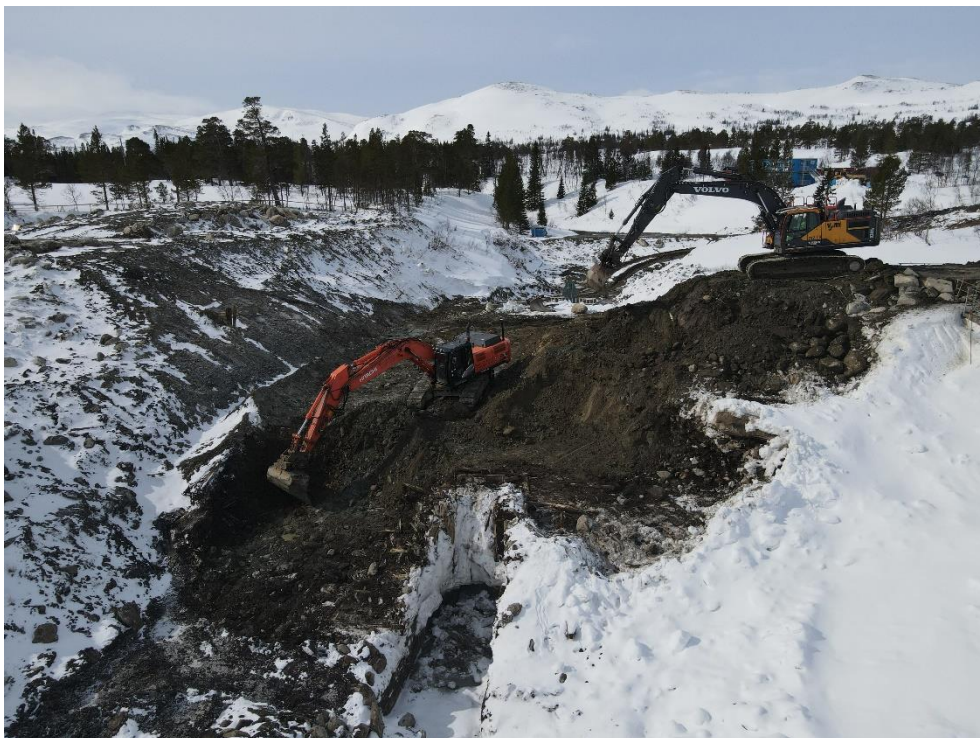
Kulverttak (på bottenutskovet) bestod av handsågade träplank. Figur 3.5 visar schakt vid kulverten. Vid tidigare genomförda inspektioner av dammen har svaghetszoner identifierats kopplade till kulverten och dess uppbyggnad, vilket medfört att förstärkningsåtgärder utförts på 70-talet. Ett injekteringsförsök utfördes på utsidan om kulverten och på hela kulvertens insida har betongelement installerats som förstärkningsåtgärd. Spår från injektering visas i Figur 3.6.

*Figur 3.5* Schaktarbeten vid bottenutskovet på dammen nedströms sida.

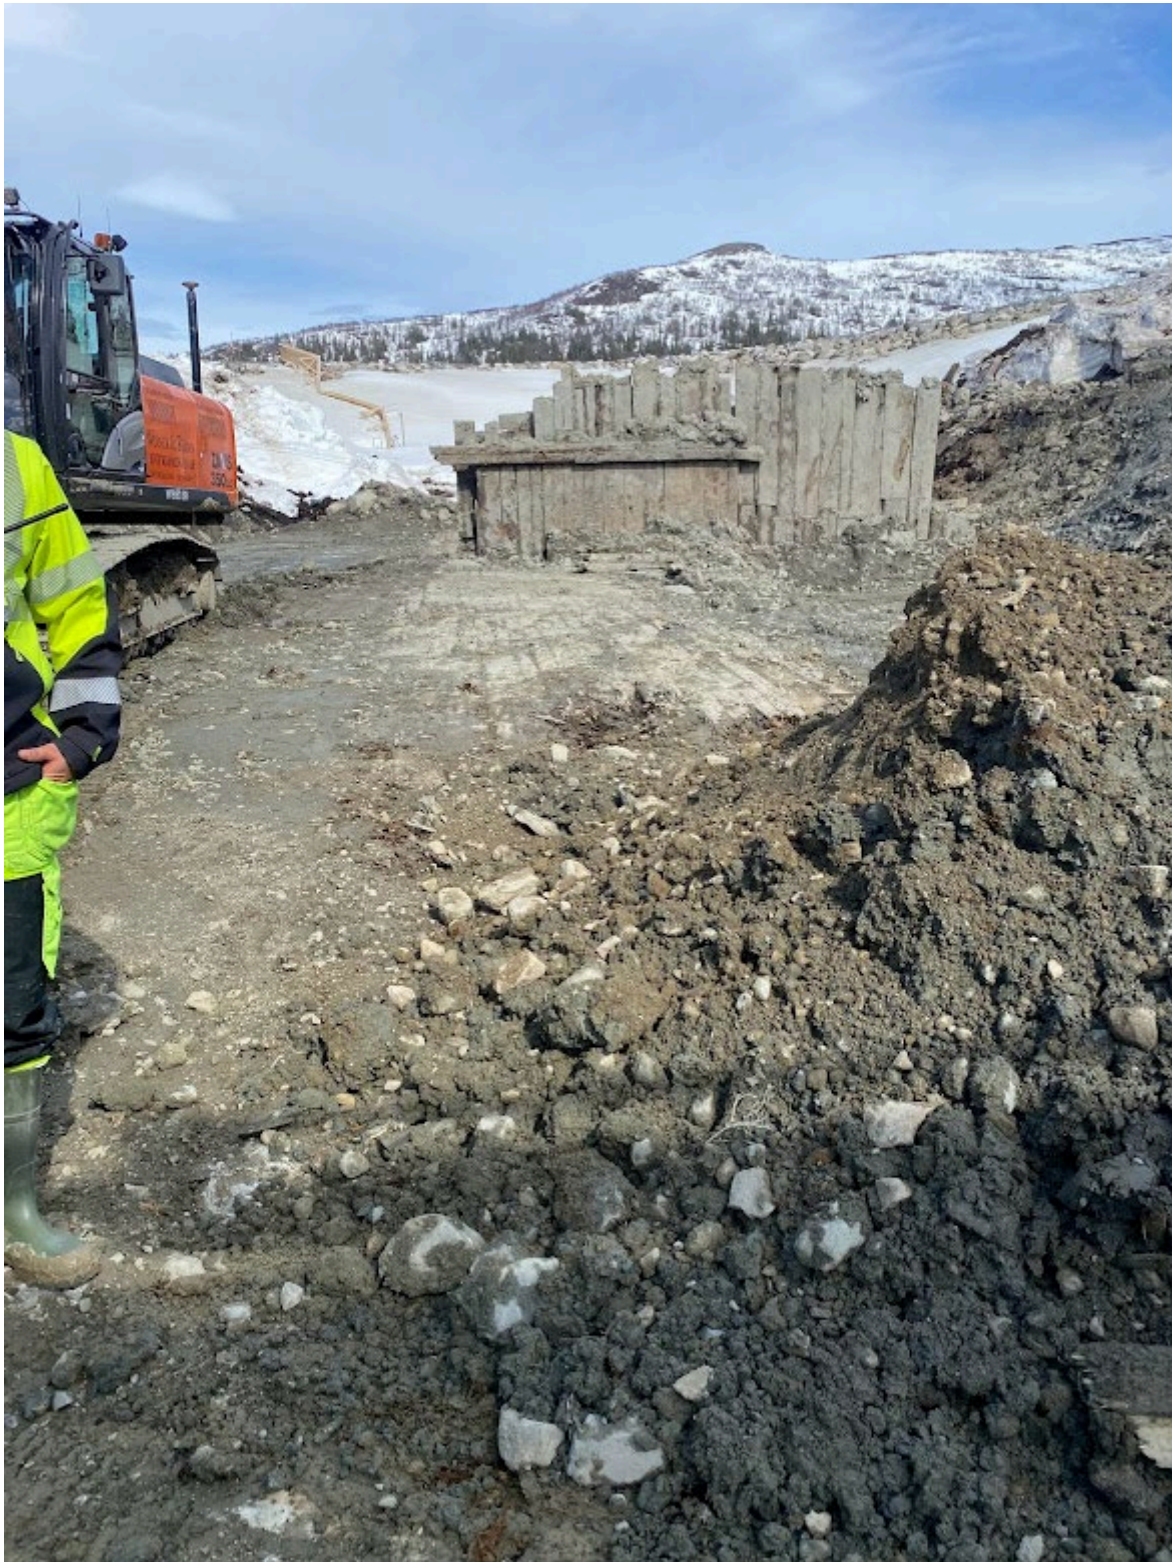
**Figur 3a.** Centrala delen av spanten samt kulverttaket på bottenutskovet, vy från nedströmssidan.

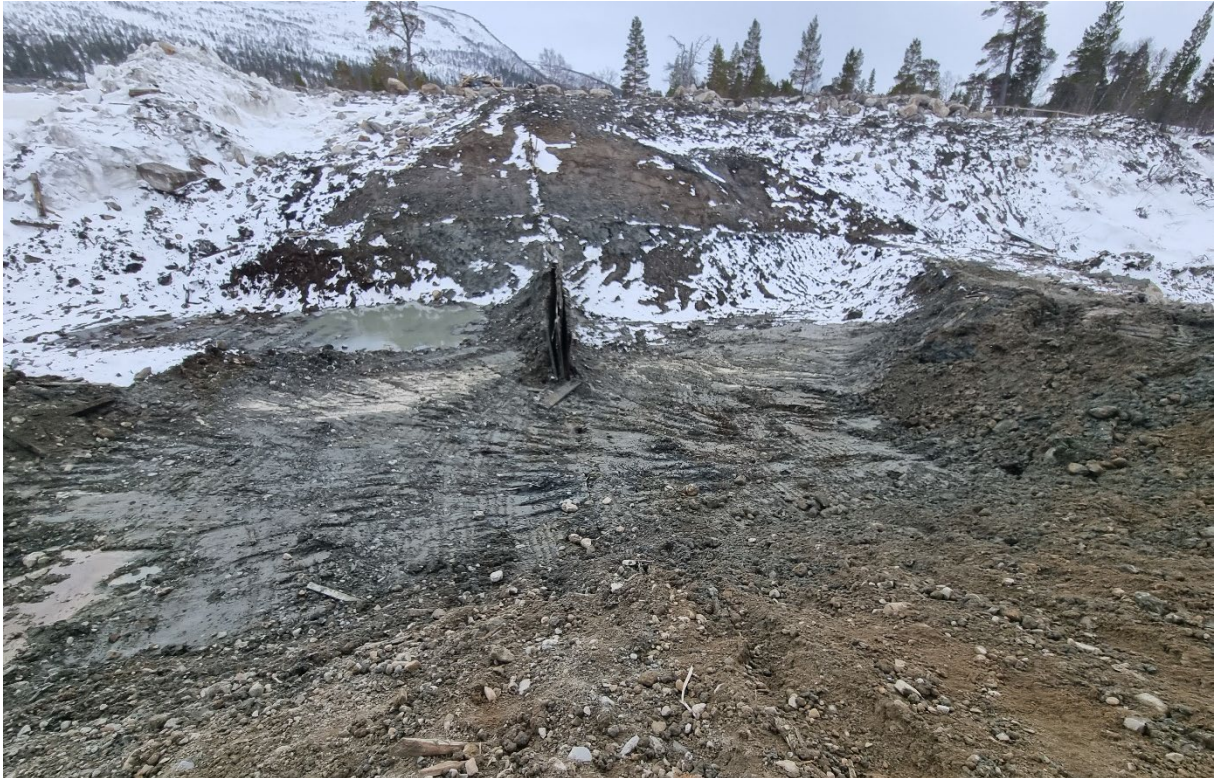
**Figur 3b.** Centrala delen av spanten samt kulverttak.

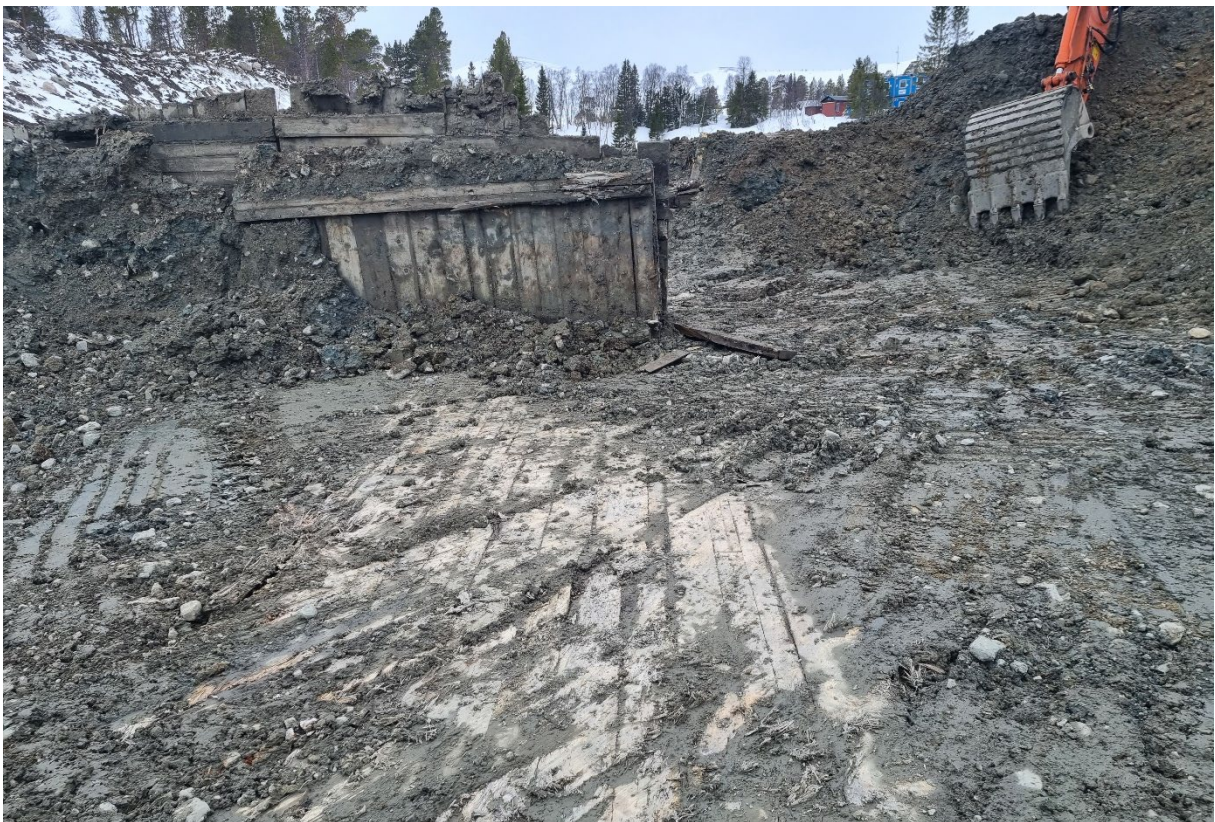
**Figur 3c.** Centrala delen av spanten samt kulverttak och vänster slänt i fyllningsdamm.

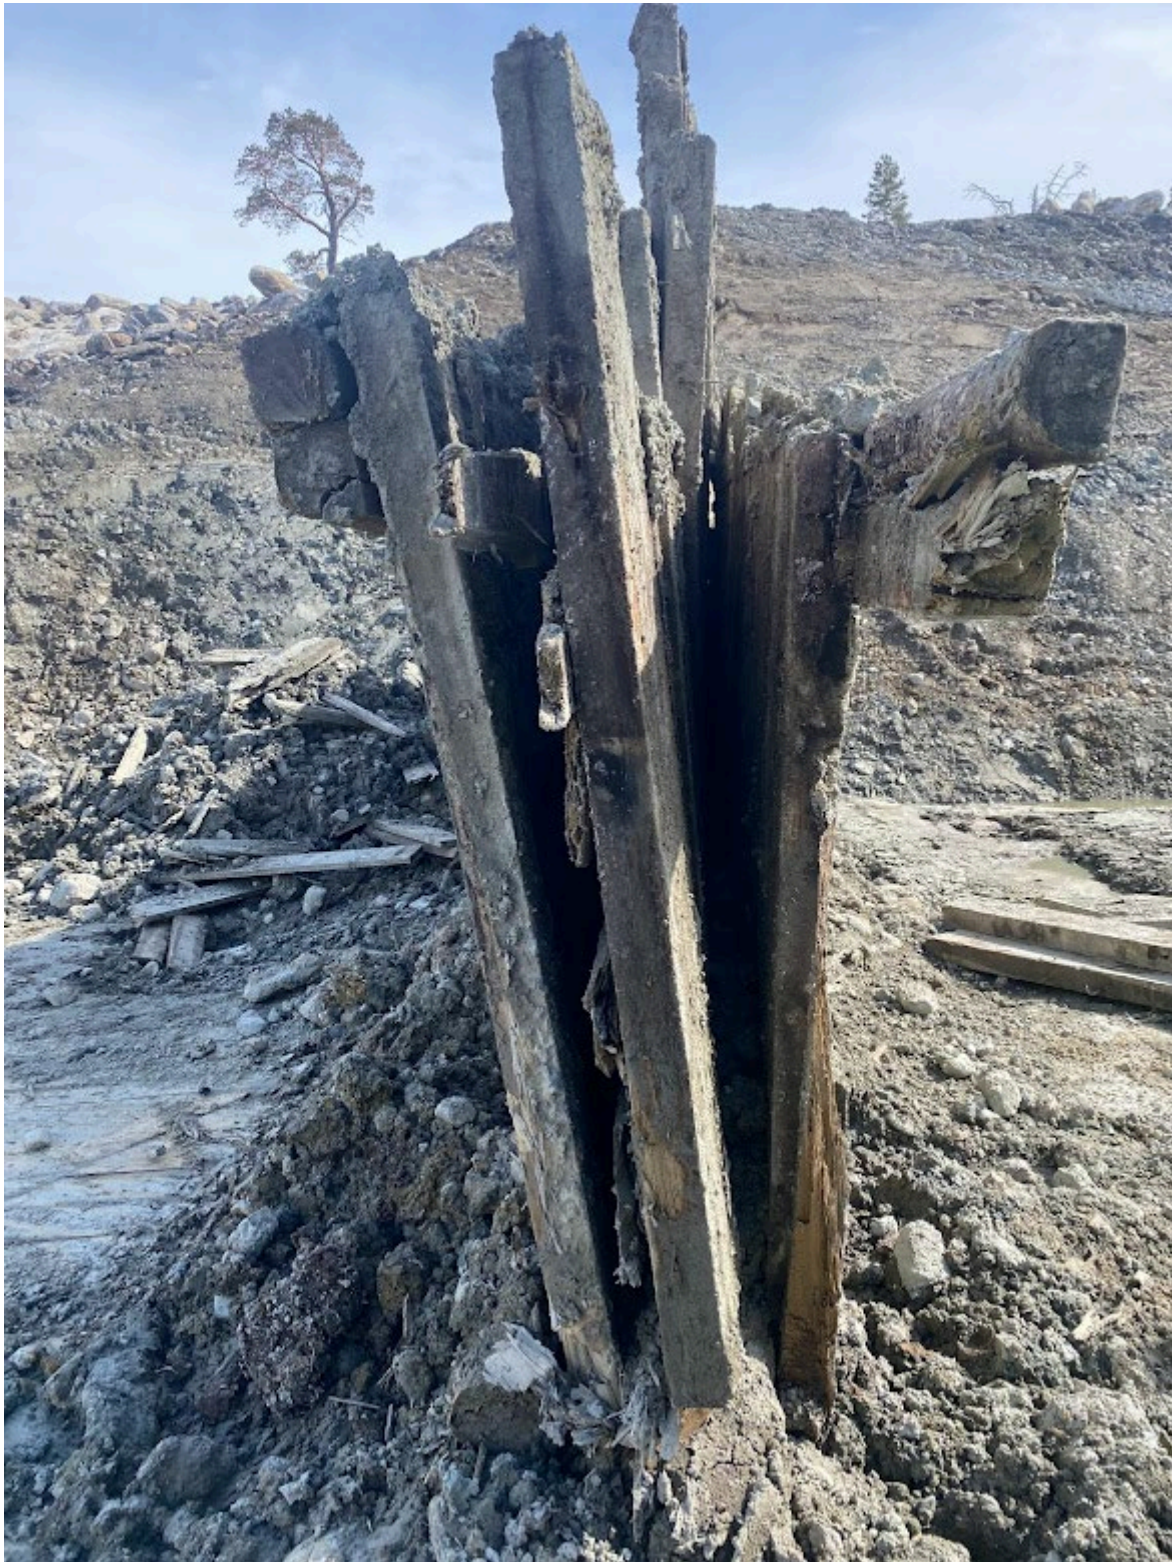
**Figur 3d.** Centrala delen av sponten samt kulverttak.

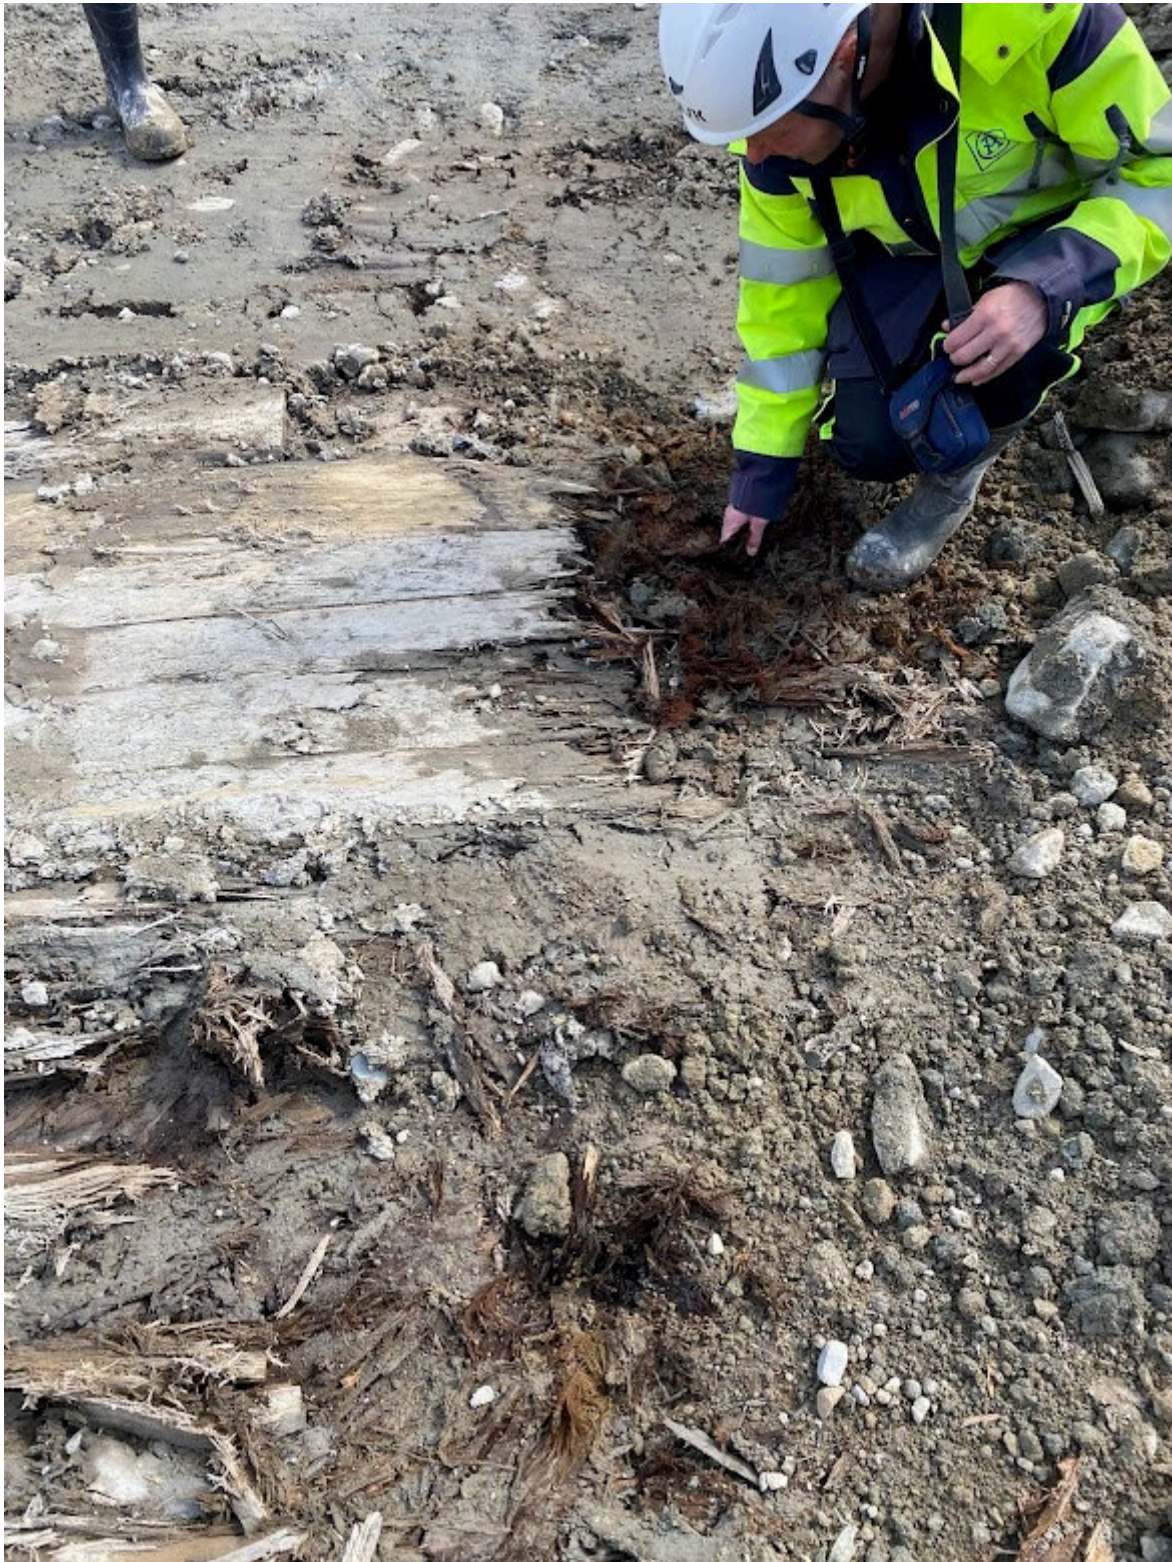
**Figur 4a.** Kulverttak, nedströmssida.

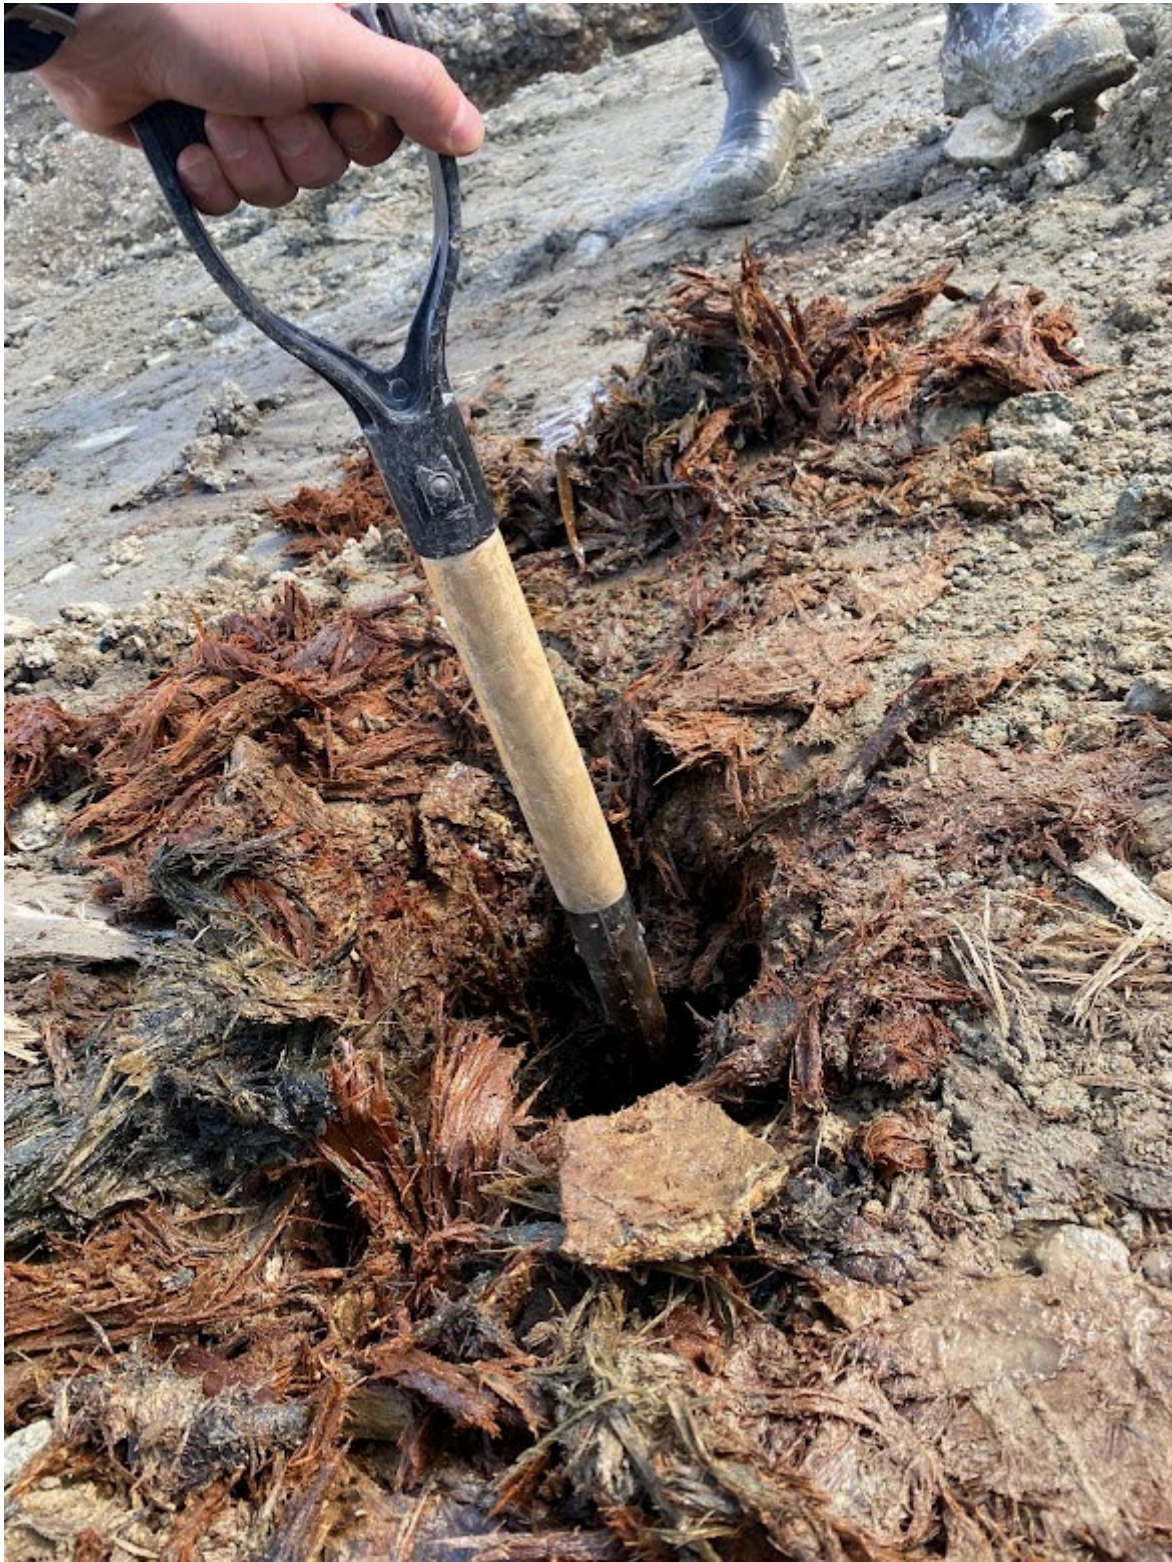
**Figur 4b.** Kulverttak, nedströmssida.

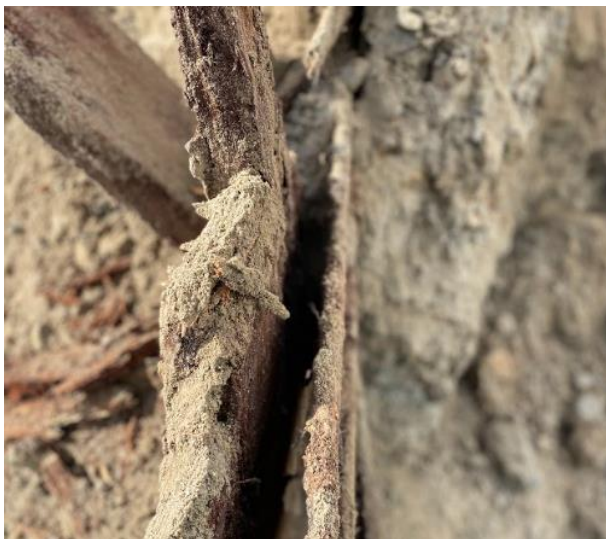
*Figur 6 Närbild spont, uppströms*

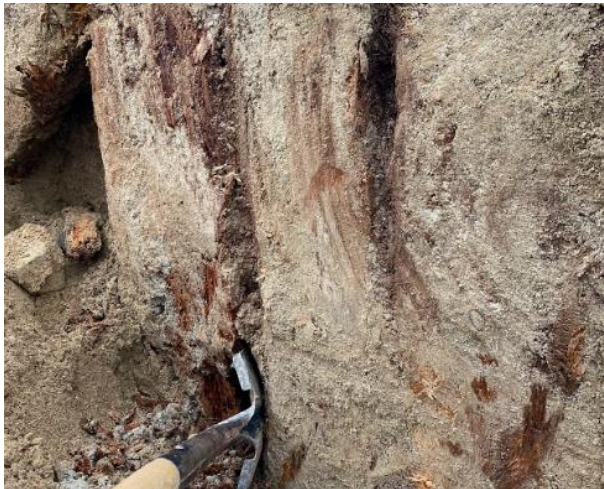
*Figur 8 Träspont övre del, ingen skillnad i kvalitet kan påvisas mellan uppströms och nedströms sida av sponten, bild tagen nedströms, ca nivå för bilden är +563*

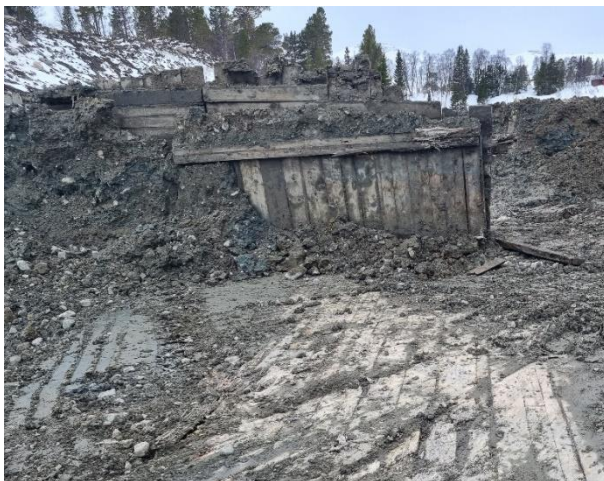
*Figur 9 Spont i dammlinjen möter kulvert, bild är tagen uppströms ifrån*

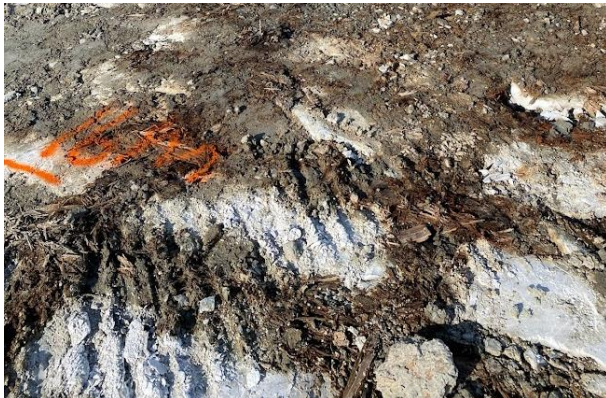
Kulverttaket bestod av handsågat träplank. Vid tidigare genomförda inspektioner av dammen har svaghetszoner identifierats i kulverten vilket medfört att punktinsatser för att förstärka dessa zoner genomförts i omgångar. Ett injekteringsförsök ska ha genomförts och på en del av kulverten ska betongelement vara installerat från insidan av kulverten.

*Figur 10 Betong från förstärkningsåtgärder som genomförts i kulverten, bilden visar kulvertens ovansida 16 meter nedströms spont*

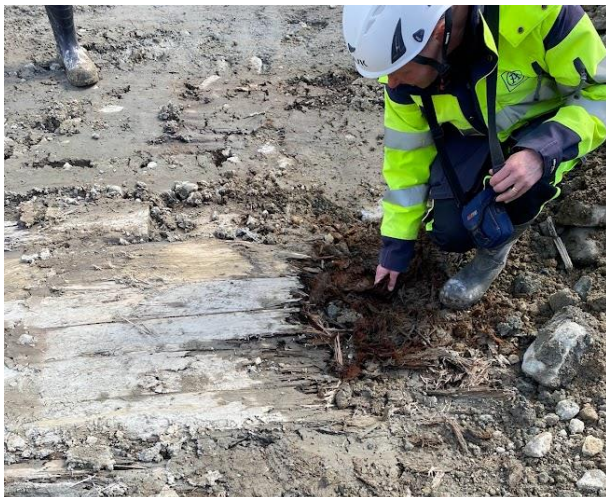
En tydlig gräns mellan friskt och murket tak i kulverten kan dras ca 12 meter nedströms spont. I Figur 11 visas övergången mellan friskt och murket kulverttak.

*Figur 11 Tydlig gräns mellan friskt och murket tak i kulverten, ca 12 meter nedströms spont*

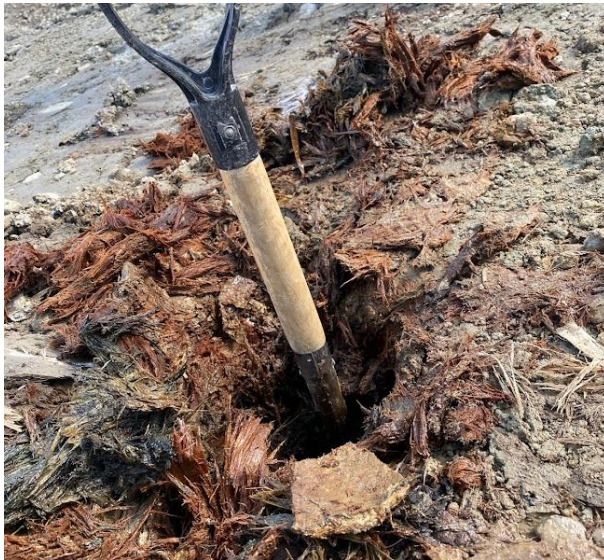
Figur 12 Kulverttak ca 14 meter nedströms spont, taket går att pressa sönder med handkraft

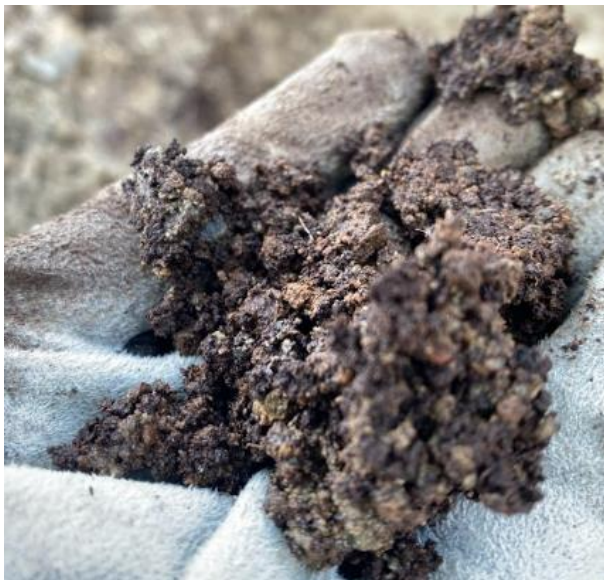
*Figur 20 Närbild Organiskt material mellan tätkärna och erosionsskydd nedströms, sektion 0/175*

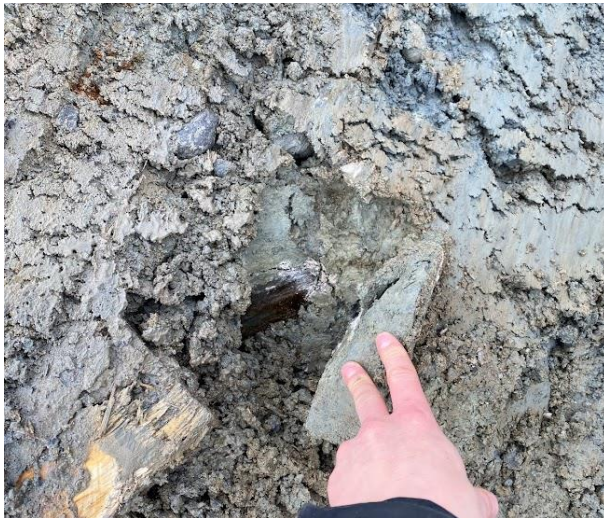
*Figur 21 Organiskt material från byggnationen av dammen påträffades i schaktlinjen, handsågat plank som var intryckt i schaktlinjen*

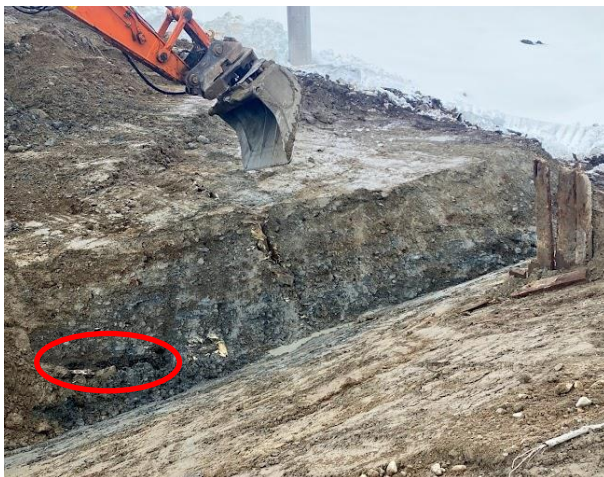
*Figur 22 Linje av organiskt material ovan schaktlinje nedströms spont*
