# PD-AKTIVITET I NYARE NÄTSTATIONER

RAPPORT 2024:1023

En empirisk analys av tillståndet i svenska nätstationer

TOMAS JOHANSSON ET AL

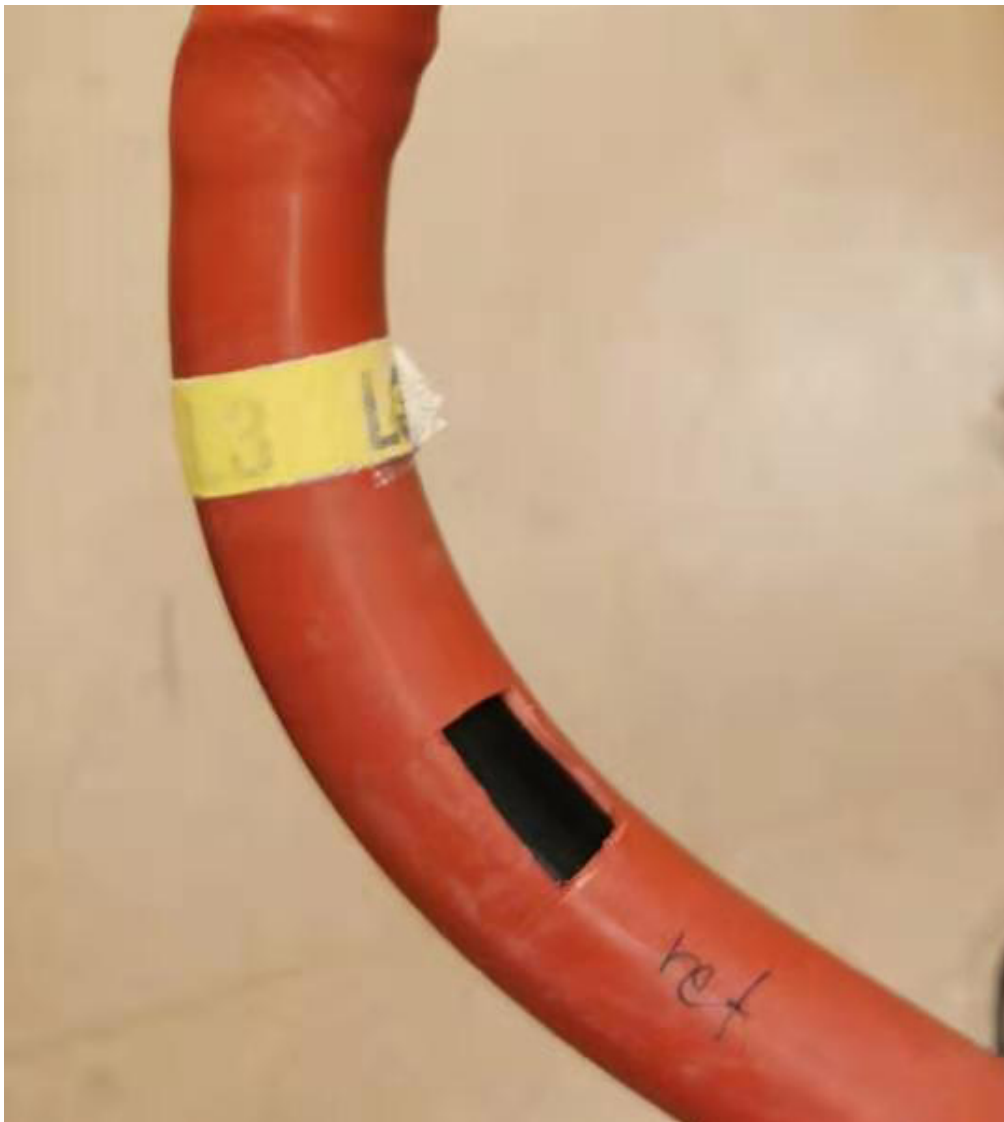
Figur 26. Avslut som är fritt från PD

Därefter scannas de båda proven i ett elektronmikroskop. Elektronmikroskopet visar att det i det PD-utsatta avslutet har skapats mikrosprickor medan det PD-fria avslutet är homogent. Mikrosprickorna innebär med stor sannolikhet att polymerens isolerande effekt förlorats medan det PD-fria avslutet troligtvis fortfarande levererar den isolation som det designats för.
