VINTERSPILL I KALLT KLIMAT

RAPPORT 2024:1044

DAMMSÄKERHET

Problem på grund av vinterspill samt tekniker för att
åtgärda ispåbyggnad nedströms om luckan

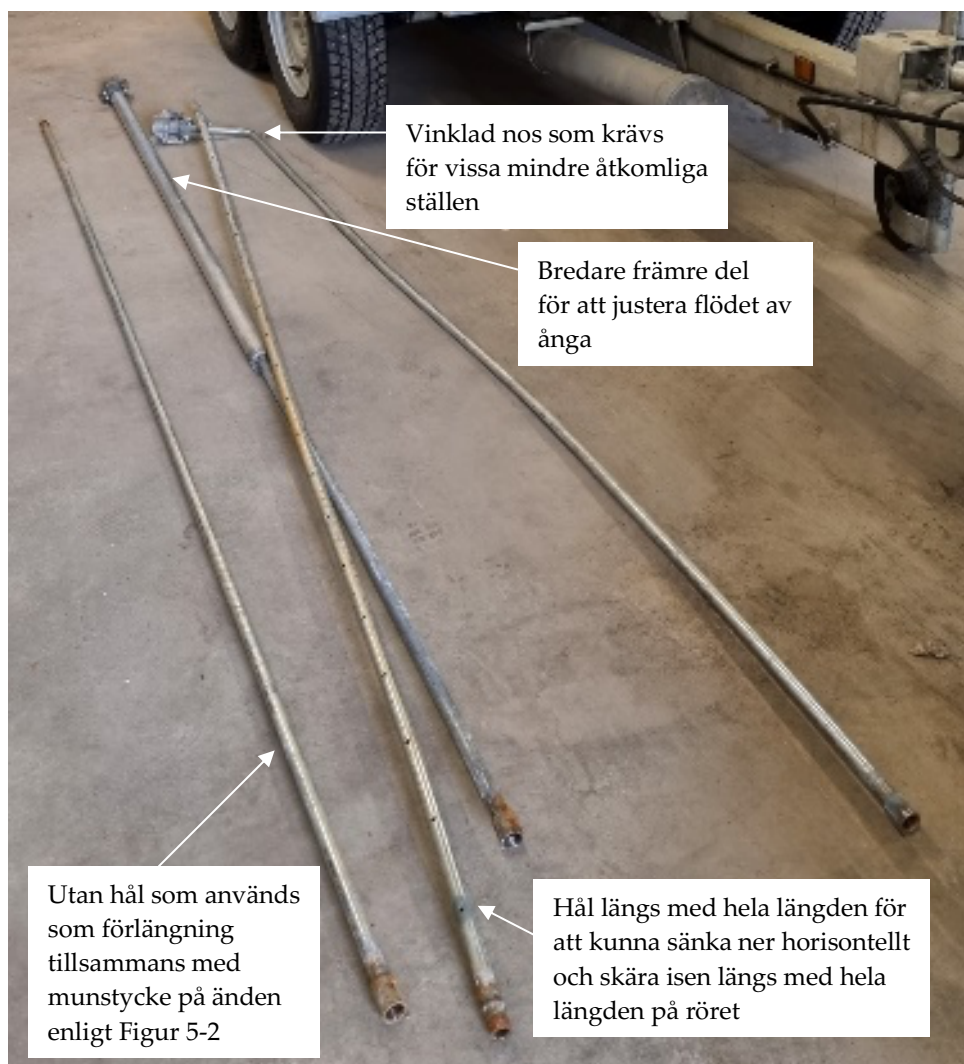
Figur 5-1. Egentillverkade lansar med lite olika funktioner för att användas tillsammans med ångpanna.

Figur 5-1 och Figur 5-2 ger exempel på hur man kan sätta ihop rör och anpassa sina lansar till den specifika geometrin vid lucka, pelare och fals som man har vid anläggningen. Denna är enklare och innebär mindre risker för den som utför

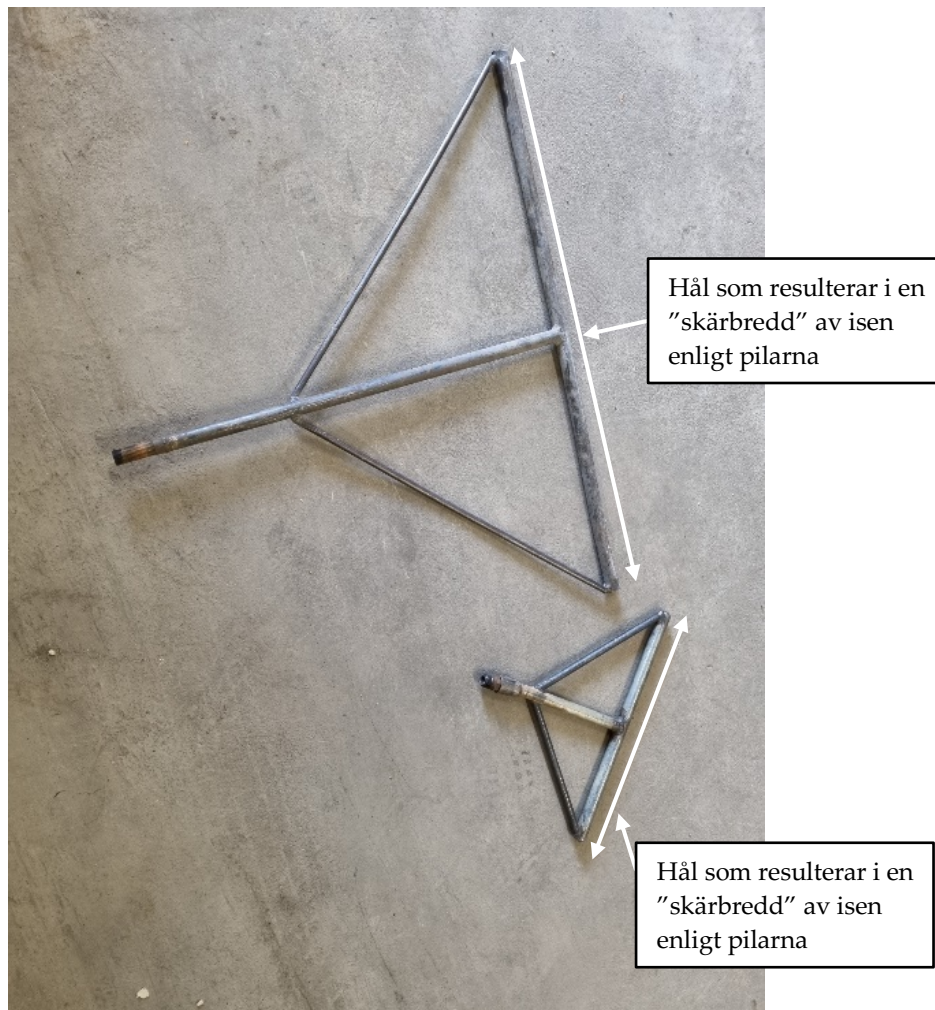
Figur 5-2. Egentillverkade munstycke som används tillsammans med lansar beroende på om man vill skära lite bredare eller smalare, vilket beror på hur mycket utrymme som finns tillgängligt.

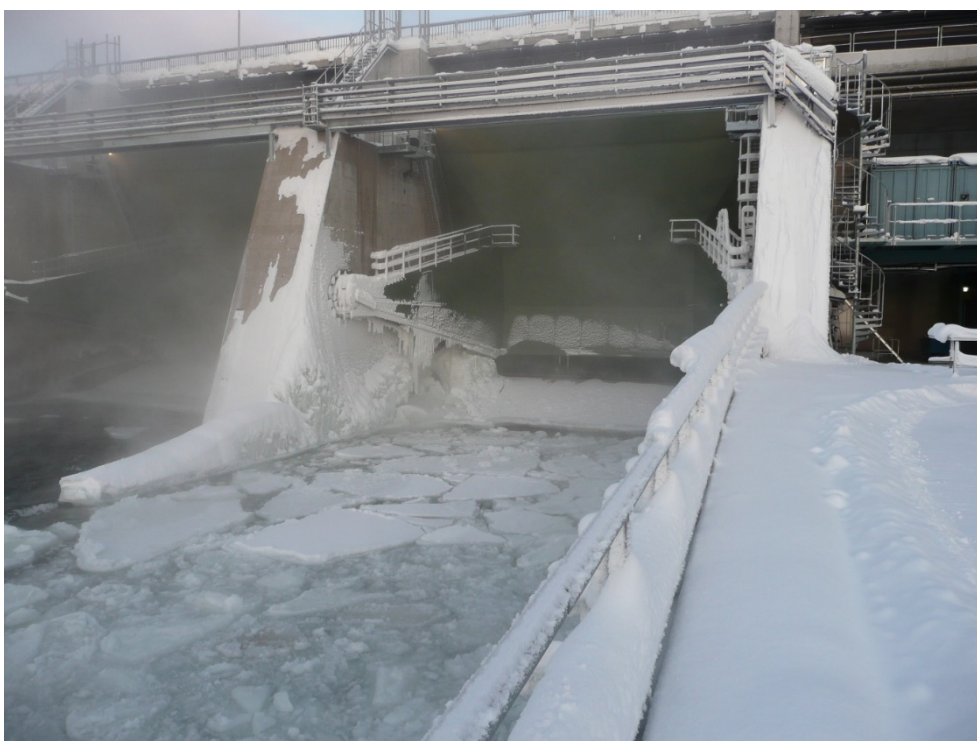
Figur 9-4. Överblicksbild av utskov från nedströmssidan.

Efter händelsen har nedre delen av stödrälsen kapats av. Stödrälsen ser till att luckan går i lod, men det visade sig att den nedre delen inte var nödvändig. Genom att kapa den nedre delen kunde en stor del av vattenstänk minskas. Ytterligare en åtgärd som genomfördes var att värmeplåtar monterats mellan betongen och lucknavet. Dessa aktiveras när man spiller med luckan, vilket minimerar ispåväxten där.

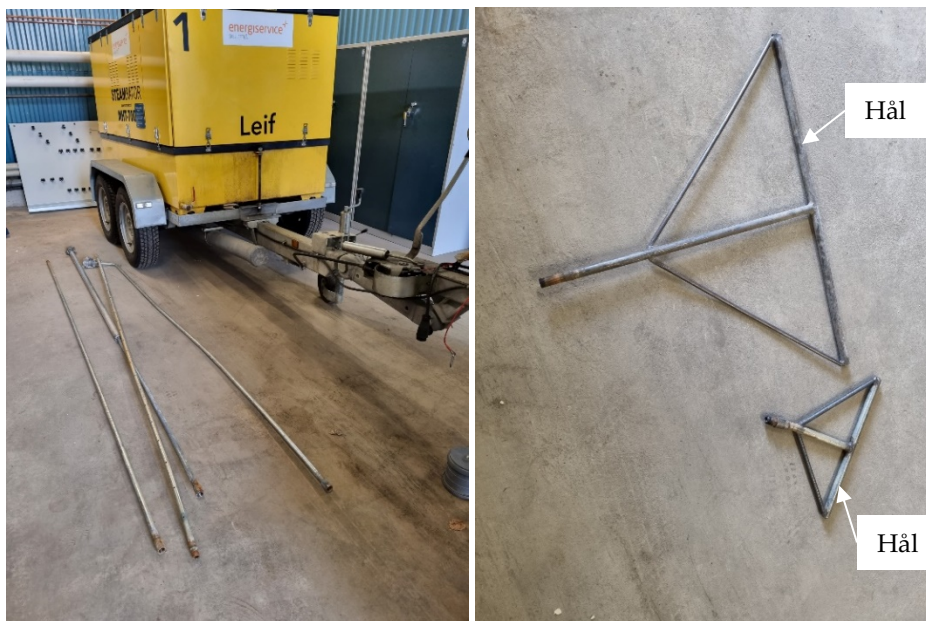
Figur 9-10. Till vänster visas exempel på ångaggregat som kan köras med personbil och på golvet ligger lansar. Till höger visas exempel på munstycken som konstruerats för att kunna skruvas på lansarna. Dessa har hål med jämna mellanrum som släpper ut ångan som flödar genom rören.

Vi isborttagning på den aktuella anläggningen för man ner slangen från aggregatet till en person som står på ett av luckbenen och sprutar därifrån med en lagom lång lans. För att underlätta arbetet med att åtgärda med ångpanna och lansar har plattformar byggts. Detta har fungerat bra, och man har velat undvika att använda kran då korgen har snurrat och rört sig när man testat. Åtgärderna kräver minst 3 personer, helst 4 personer för att kunna växla, och brukar ta ca. en dag. Om man åtgärdar mer frekvent (så det inte hinner blir så mycket is) går det såklart lite snabbare.

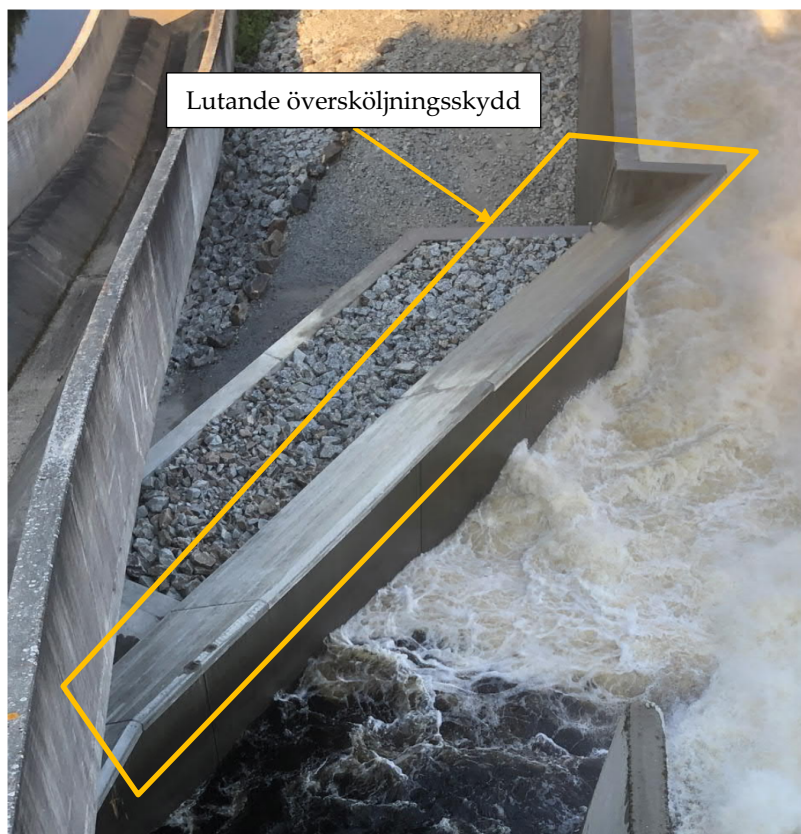
Figur 9-17 till Figur 9-22 presenterar ett annat problem som uppstod vid nedströms ledmur med översköljningsskydd/"vinge"/"keps". Vinterspillet som bidrog med vattendimma och stänk resulterade i kraftig ispåbyggnad på översköljningsskyddet. Eftersom betongen är nedkyld från sidorna är yttemperaturen troligtvis långt under 0°C vilket ger goda förutsättningar för snabb och omfattande ispåbyggnad. En uppskattning som gjorts av dammägaren enligt Figur 9-22 blev ispåbyggnaden som mest 41,3 m³ is /meter ledmur. Detta resulterade i att översköljningsskyddet/vingen på ledmuren bröts av. Det var dock aldrig någon risk för ledmurens funktion så länge inte bottenutskovet behövde användas.

Figur 9-17. Bild av ledmuren med tillhörande översköljningsskydd vid spill då det är plusgrader ute.

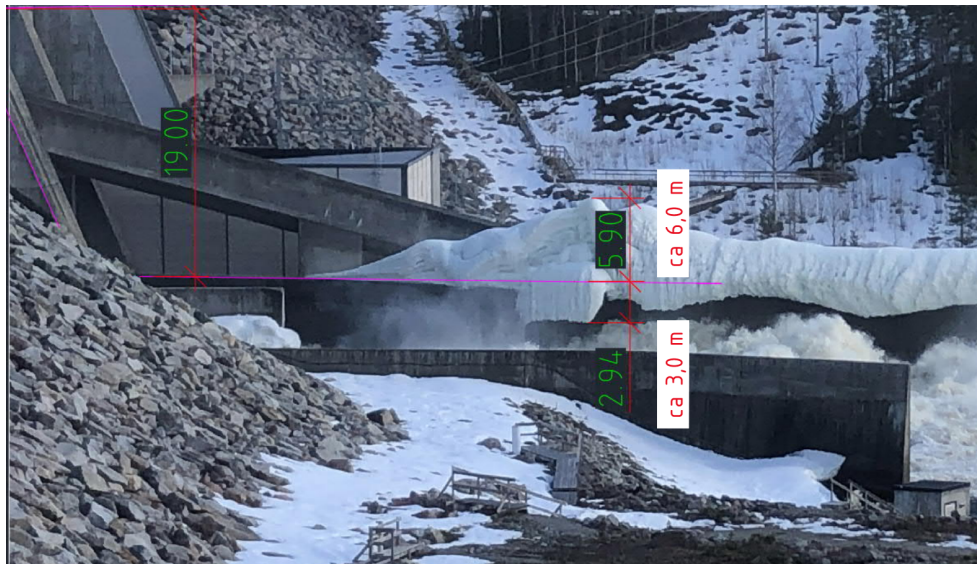
Figur 9-21. Mätningar för att uppskatta volym av ispåbyggnad.

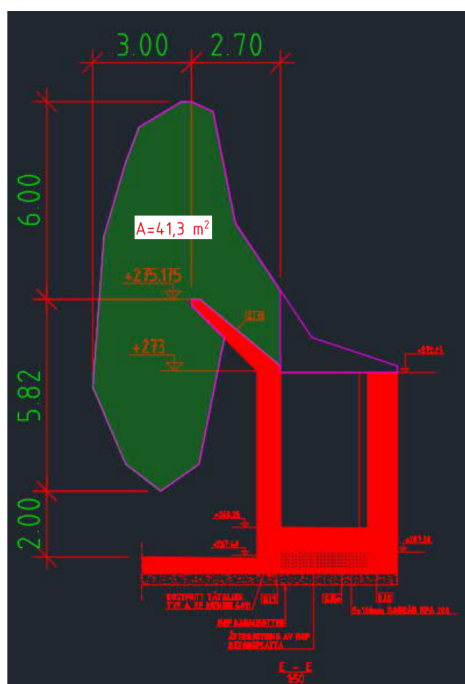
Figur 9-22. Uppskattad volymen av ispåbyggnad då den var som störst och översköljningsskyddet gick till brott.

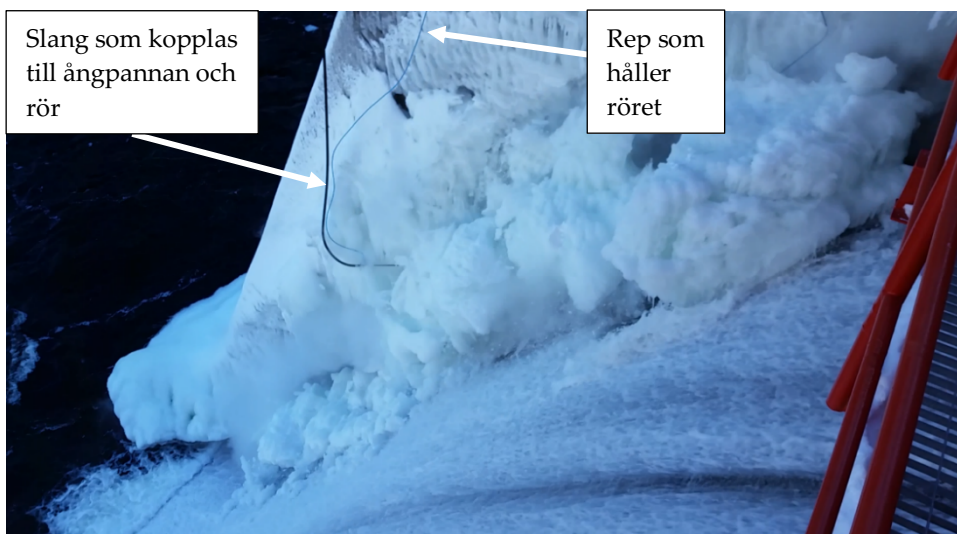
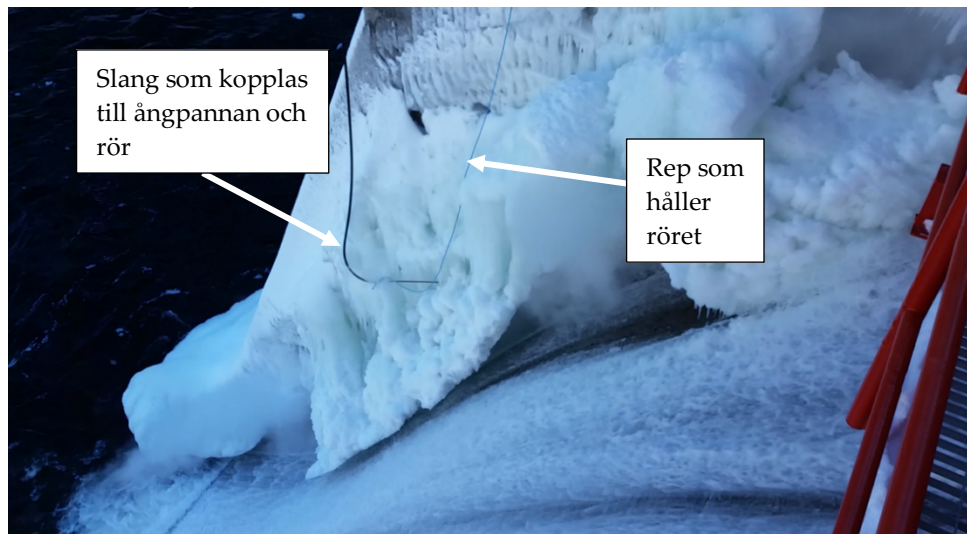
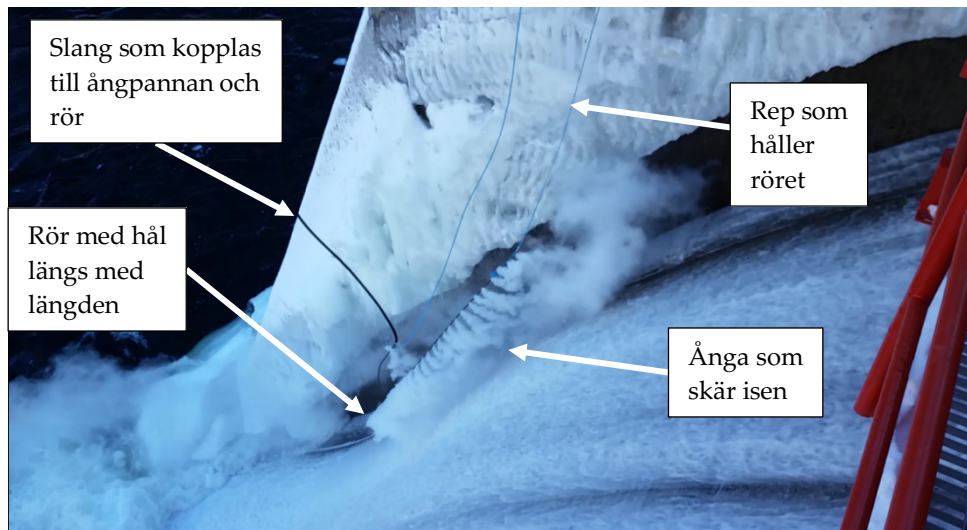
Figur 9-31. Användning av ett långt rör med hål längs med sida för att skära bort mer is.

Figur 9-32. Användning av ett långt rör med hål längs med sida för att skära bort mer is.

Figur 9-33. Användning av ett långt rör med hål längs med sida för att skära bort mer is.

För att effektivisera har ångrör gjorts med hål längs med hela röret som sedan sänks ner längs med pelare eller ledmur. Detta presenteras i Figur 9-31, Figur 9-32 och Figur 9-33. Röret styrs med hjälp av rep som binds fast. Detta möjliggör att större isblock kan rakas av från pelare eller ledmurar. Innan användning började med detta rör gjordes även motsvarande tester med värmekabel. Men när det var mycket kallt så hann det frysa igen över kabeln, vilket gjorde att kabeln bara lyckades göra ett lokalt hål för sig själv som flyttade sig neråt. (Det är dock oklart vilken effekt som kabeln hade, och det skulle troligtvis fungera med en högre effekt på värmekabeln, dvs ≥ 60 W/m.)

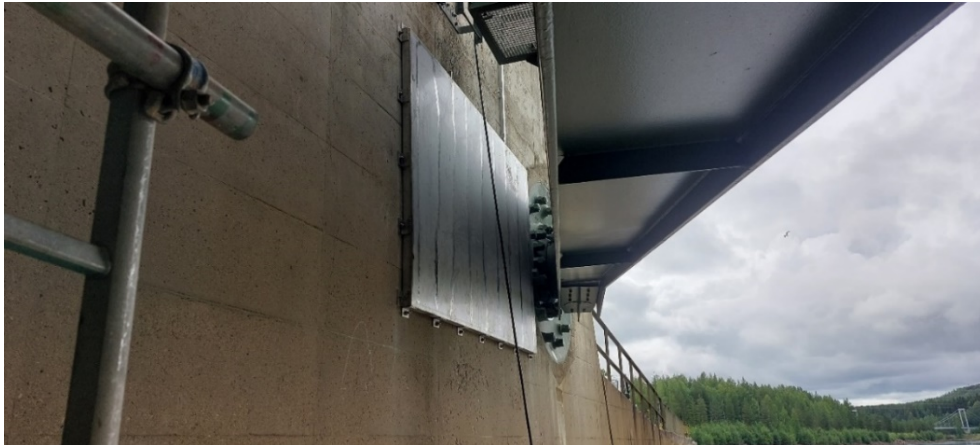
Figur 9-48 Exempel på värmeplåtar vid navet till luckan.

Värmeplåtar som installerats vid lucknavet enligt Figur 9-48 har hindrat ispåbyggnad mellan pelare och luckarm på ett effektivt sätt.

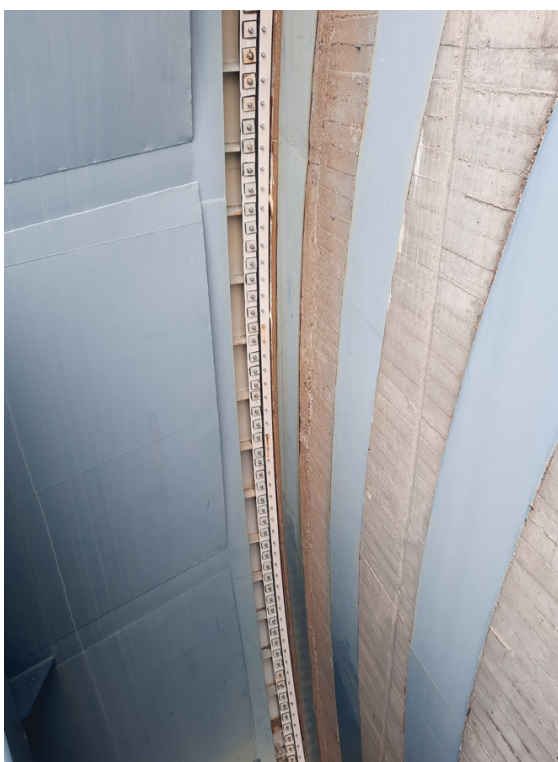
Figur 9-51 Vid anläggning 3 blir stänk-problematiken inte lika påtaglig då värmeplåtarna är ingjutna i pelaren och lyftsystemet utgörs av linspel.

Vid anläggning 3 finns ingjutna värmeplåtar enligt Figur 9-51. På grund av detta undviks problematiken som finns vid anläggning 1 enligt Figur 9-44 och Figur 9-45.

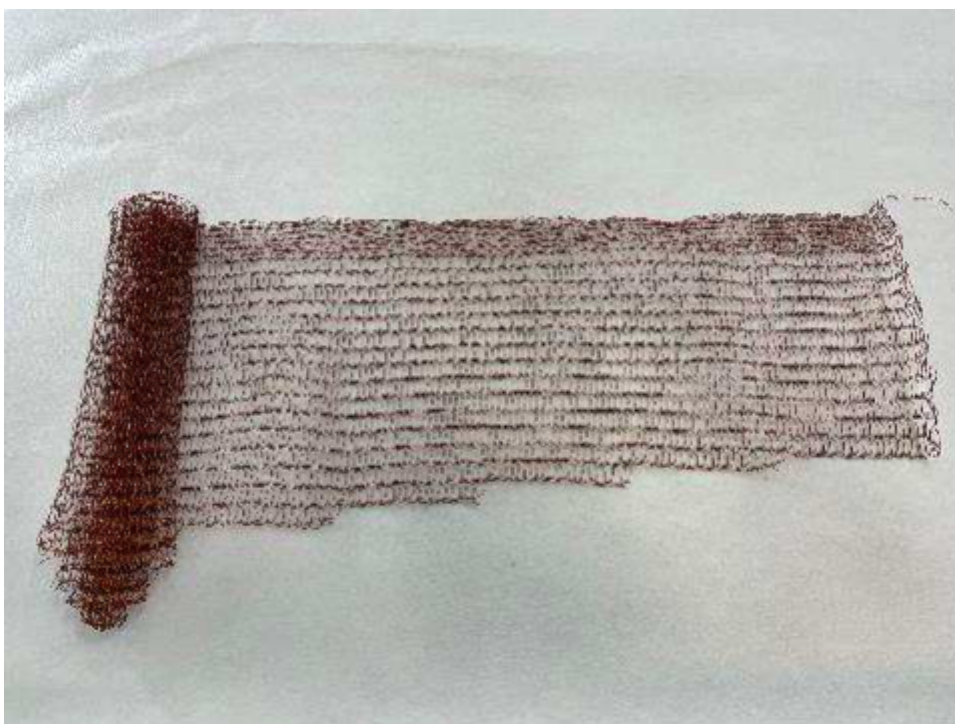
Figur 9-55 Linnovations stickade kopparnät.

Linnovations produkt och system används tidigare främst på vindturbinvingar där de böjs och formas efter dessa. Produkten består av ett stickat kopparnät (se Figur 9-55) som inkapslas i olika lager av epoxy. Den blir som en gummipresenning som sedan härdas vid uppvärmning. Det hade aldrig testat i vatten tidigare men de gjorde tester där de frös in plattor i isblock för att se om det skulle fungera även för detta ändamål.
