## Markprovtagning vid ställverk Ringhals Energiforsk

2022-10-11

| <b>Uppdrag:</b> | Markprovtagning ställverk Ringhals |
| <b>Kund:</b> | Energiforsk |

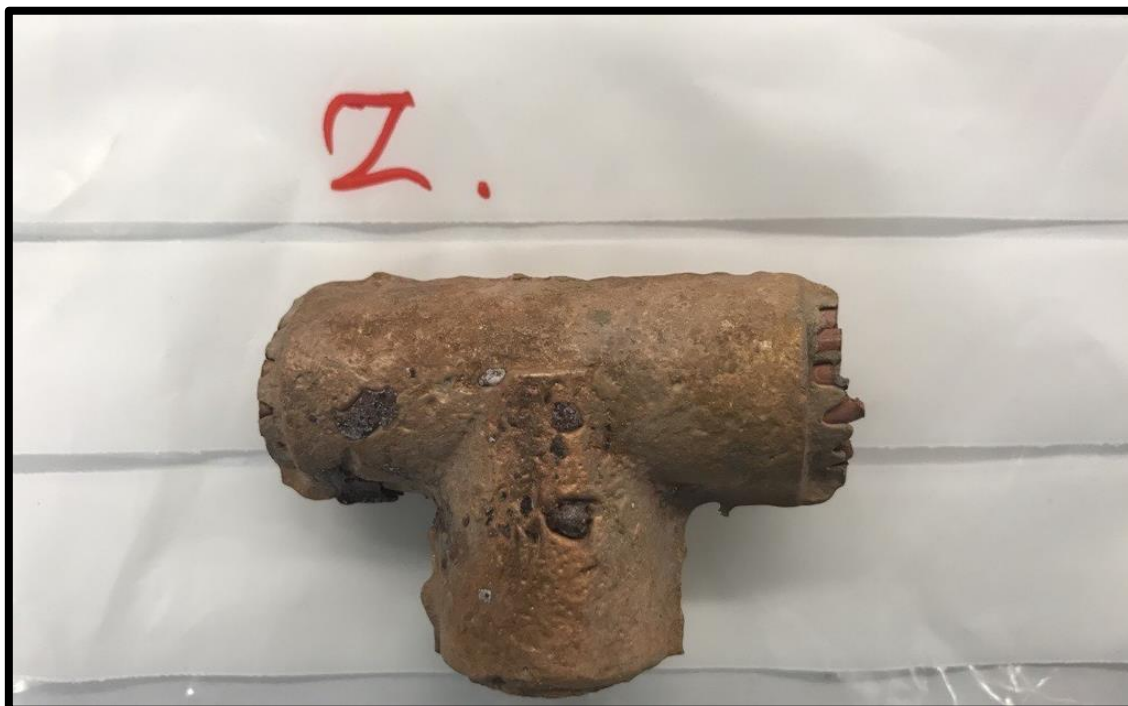
Figur 49: Klämma från prov 2 efter betning, baksida.

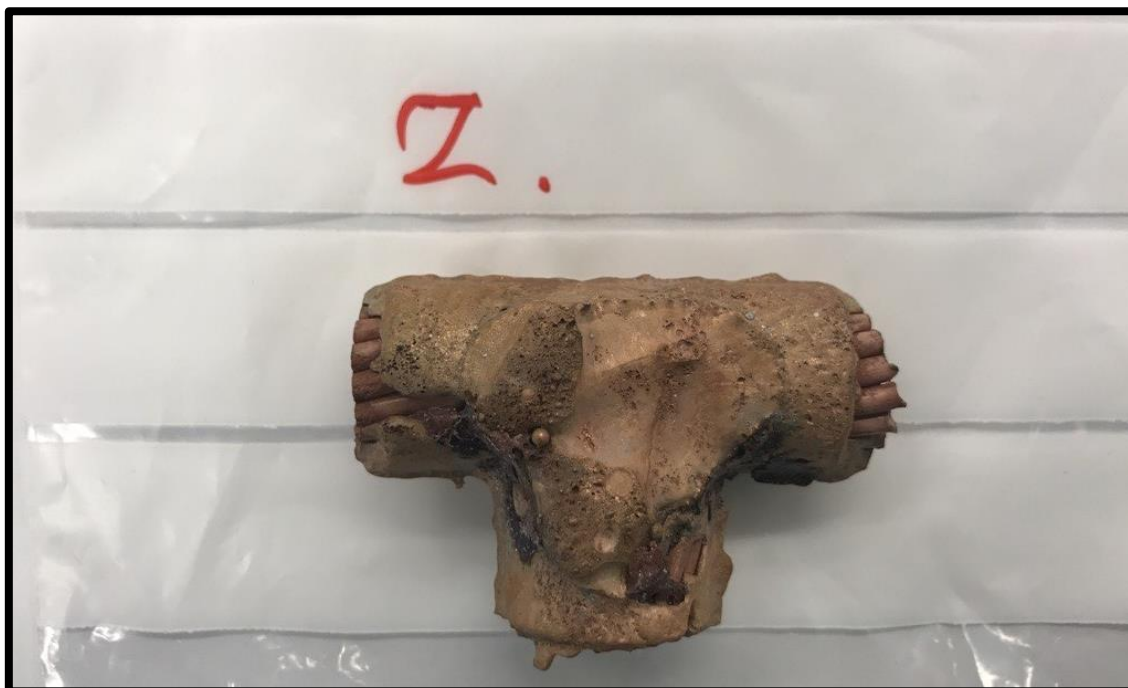
Figur 50: Klämma från prov 2 efter betning, baksida.

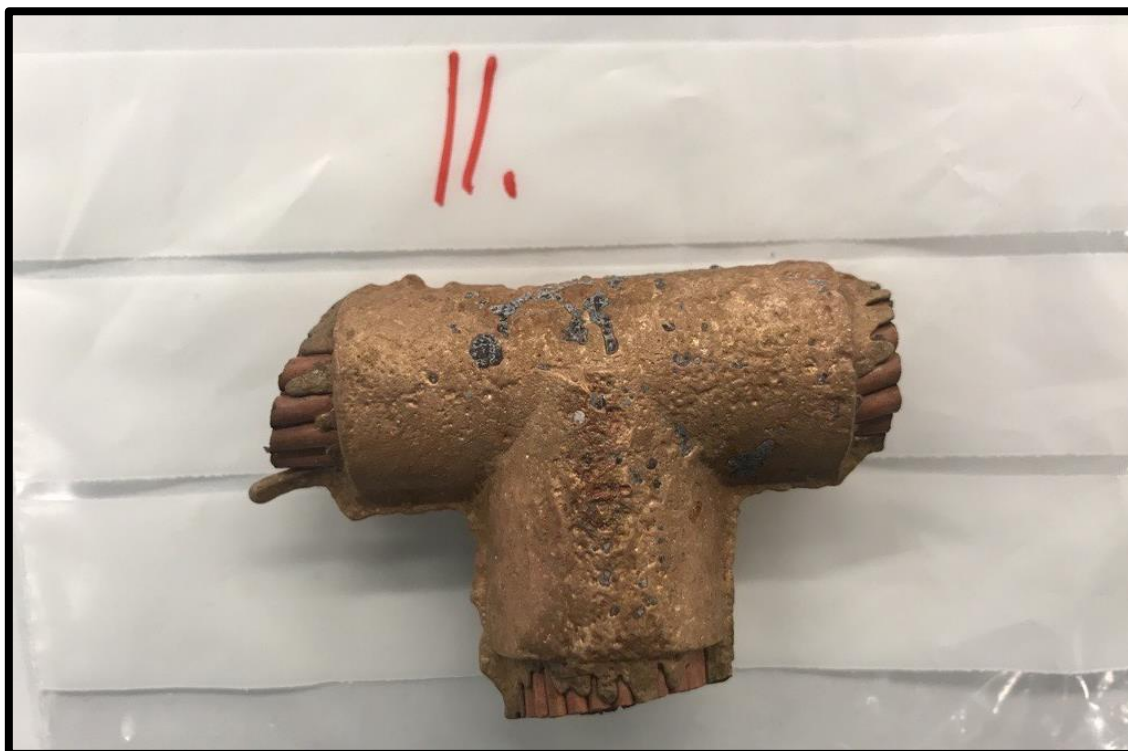
Figur 58: Klämma från prov 11 efter betning, framsida.

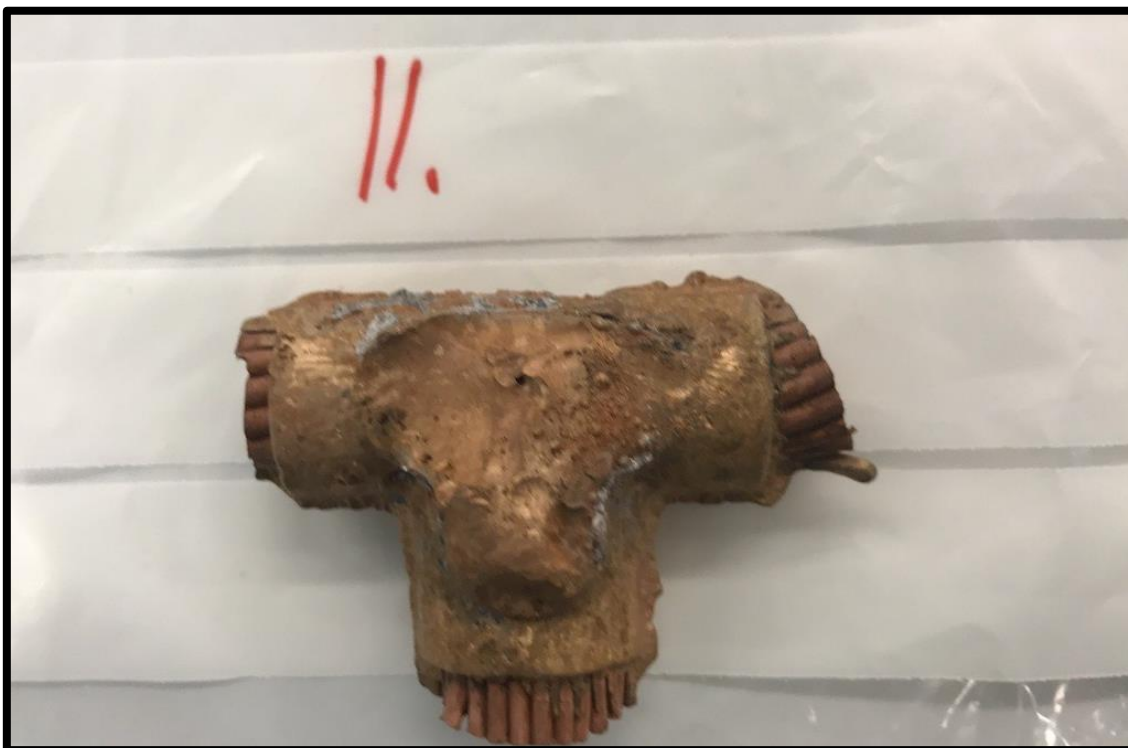
Figur 59: Klämma från prov 11 efter betning, baksida.

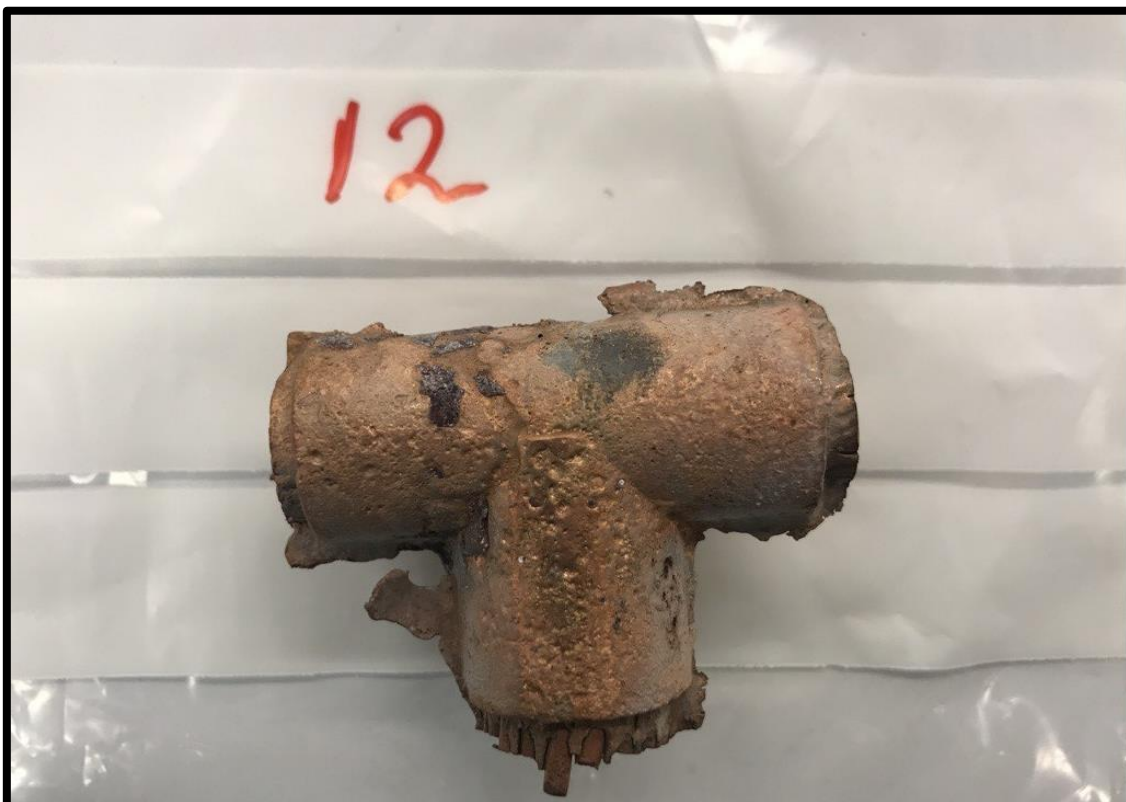
Figur 61: Klämma från prov 12 efter betning, framsida.

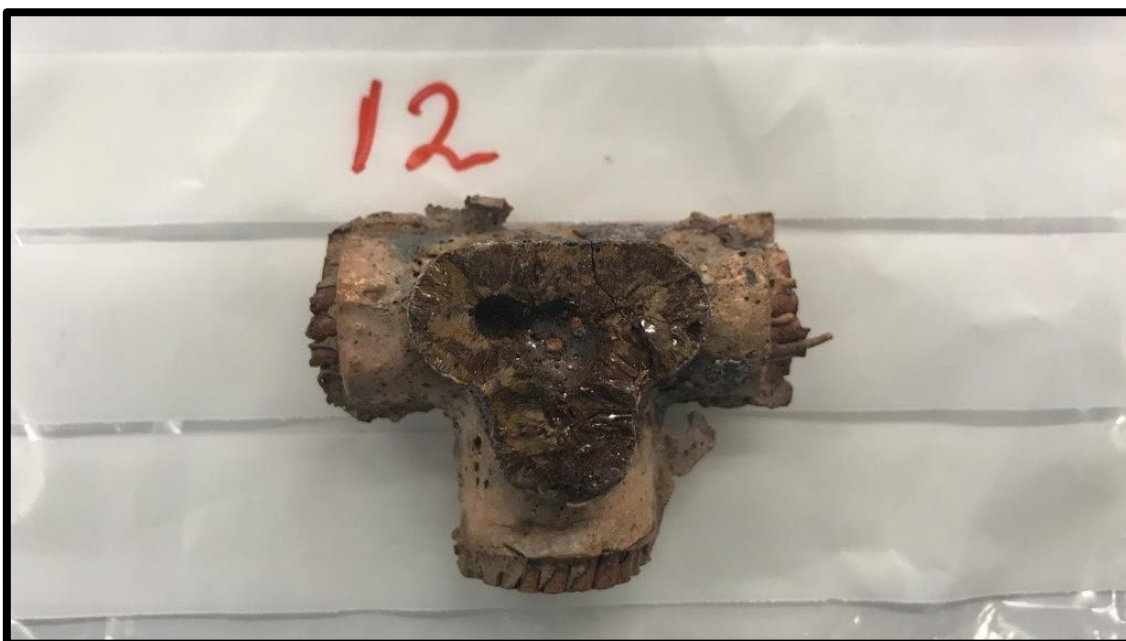
Figur 62: Klämma från prov 12 efter betning, baksida.
