BERGKVALITET I BERGFÅROR

RAPPORT 2025:1080

Bergkvalitet i älvfåror

En undersökning i samband med två
dammbyggnadsentreprenader

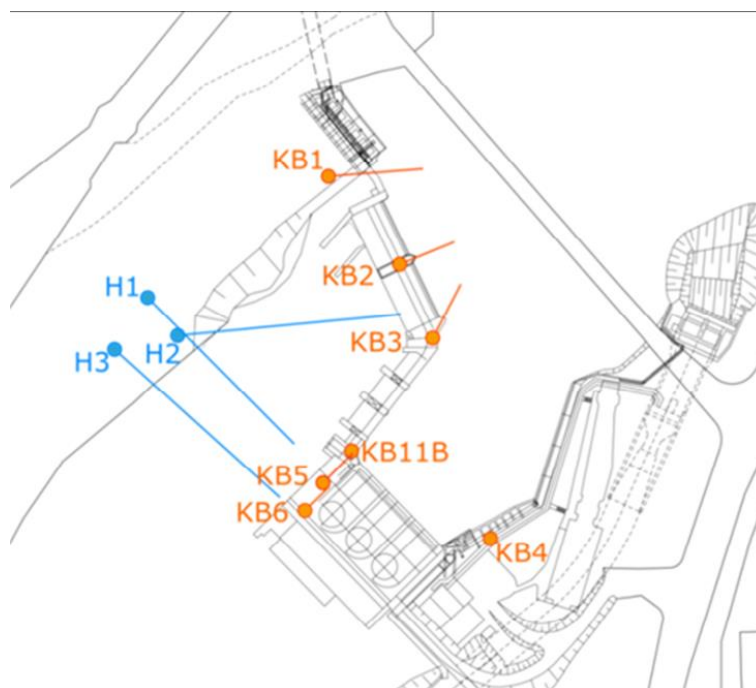
Figur 10 Översiktlig bild över dammanläggning 2 med utförda prover i år 2016 [16].

redovisas i Figur 10. Två av borrhålen utfördes vertikalt (KB4 och KB11B) medan resterande borring utfördes med lutning 15 till 60 grader från horisontalplanet. Hammarborringar och kärnborrhål utfördes med håldiameter 115 mm respektive 76 mm. Hammarborrhål H1 kunde inte slutföras på grund av att borrhålet rasade in. Det observerades en eller flera sprickor fyllda med lera och silt som troligtvis bidrog till borrhålets instabilitet [16]. Hammarborrhål H1 borrades med vinkel 15 grader och efter analys av resultaten från hammarborrhål H2 och H3 gjordes bedömningen att den hamnade sub-parallellt i en markant ler- och siltfylld spricka. Bergnivån i samtliga hammarborringar låg under -7 möh [16]. De mest markanta strukturerna som kunde fångas under filmning av hammarborrhål H2 respektive H3 redovisas i Figur 11. I hammarborrhål H2 påträffades strukturen efter ca 41,5 m borring (ca -10,5 möh). Sprickan stupade ca 44 grader mot sydväst och hade en sprickvidd på ca 2 cm. Det bedömdes att den påträffade sprickan låg för djupt för att kunna ha någon större inverkan på dammens storskaliga stabilitet. I hammarborrhål H3 påträffades två markanta strukturer efter ca 62,5 m respektive 70,3 m borring. Den första strukturen stupade ca 36 grader mot älvbotten, vilket anses kunna förklara det relativt stora vattenflödet som noterades. Det bedömdes att denna struktur med stor sannolikhet hade en bra hydraulisk kommunikation med älvens vatten på nedströmssidan [16]. Den andra strukturen som påträffades vid ca 70,3 m (ca -18,3 möh) stupade ca 21 grader mot väst och var troligen fylld med silt, se Figur 11.

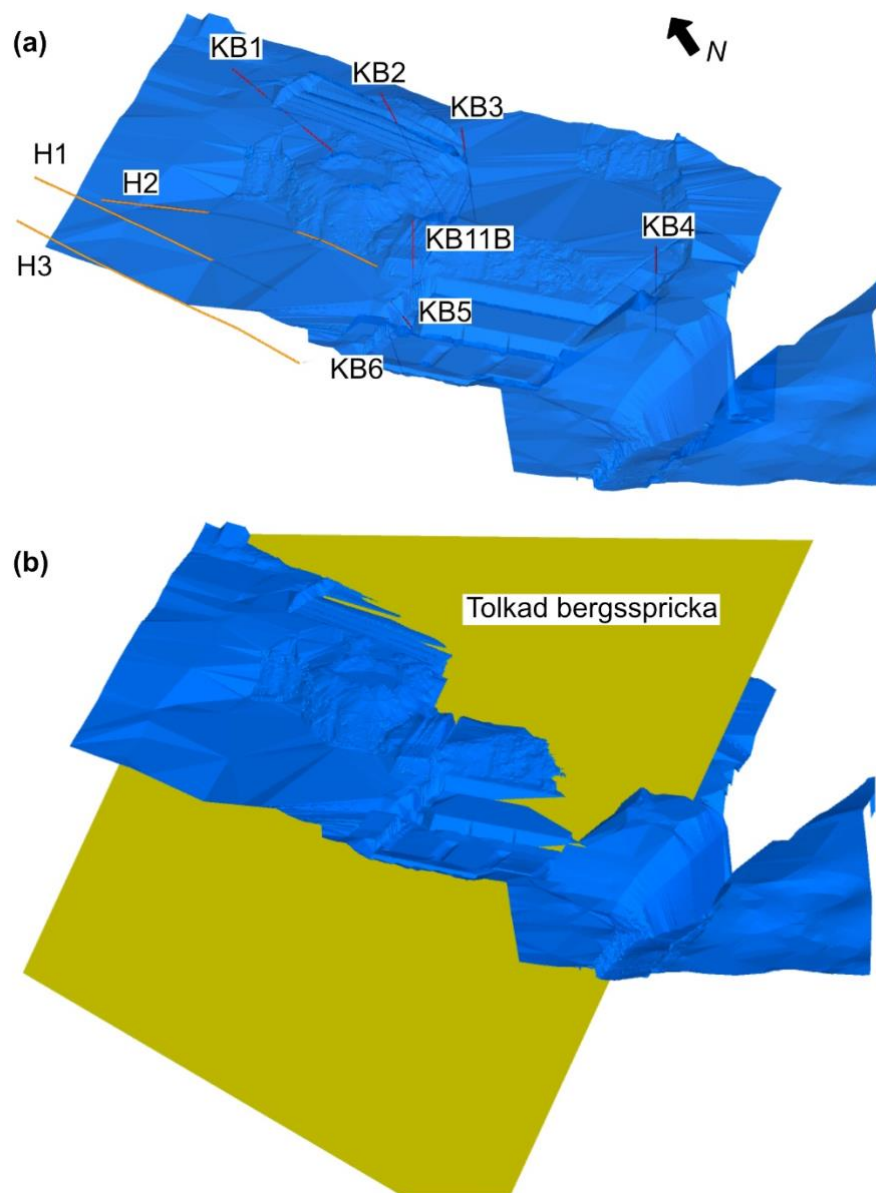
En tredimensionell modell med prognosticerat bergytans läge i dammanläggning 2 byggdes upp år 2017 med hjälp av information från utförda förundersökningar. I modellen har information från byggskede såsom planritningar och sektioner används. Bergnivåerna har tolkats utifrån refraktionsseismiken, ekolodning samt äldre och nyare Jb-sonderingar samt borrhningar. En översiktlig bild över den uppbyggda 3D-modellen med prognosticerat bergytans läge i dammanläggning 2 redovisas i Figur 12a. Den mest markanta bergsprickan som observerades under filmning av hammarborrhål H2 och H3 redovisas i 3D i Figur 12b. Det uppskattades att denna struktur hade en stupning på ca 44 grader mot sydväst.

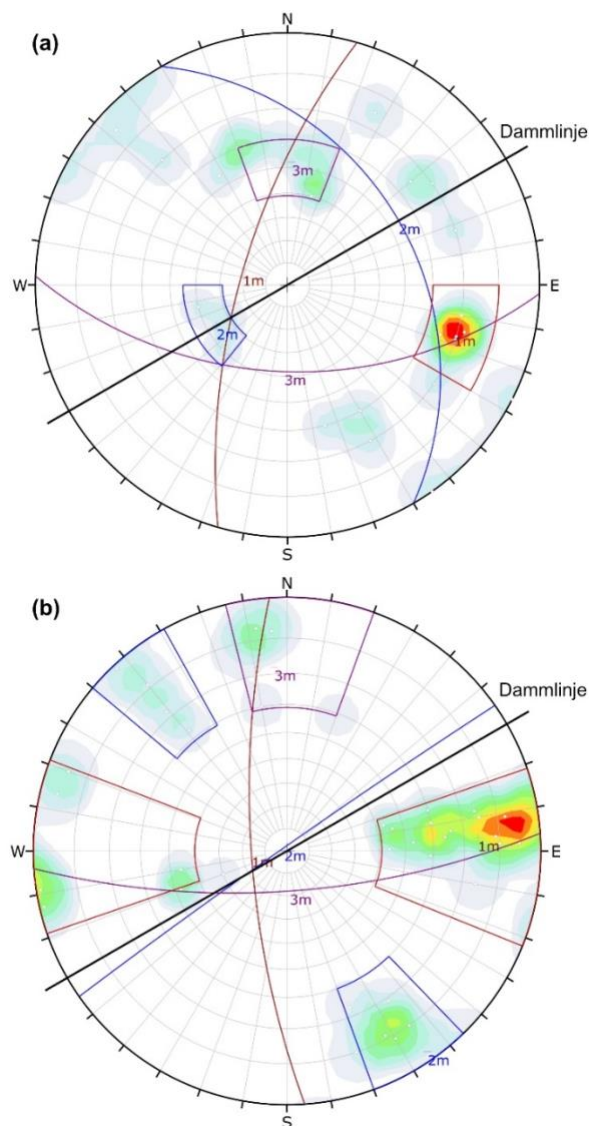
Figur 14 Stereodiagram med karterade huvudsprickgrupper i dammanläggning 1: (a) uppmätta sprickor från fältundersökningar vid platsbesök (30 st); (b) uppmätta sprickor utifrån uppbyggd 3D-modell baserat på drönardata (40 st).

Resultatet från den digitala karteringen av bergsprickor utifrån uppbyggd fotogrammetrimodell i dammanläggning 1 redovisas i Figur 14b. Totalt karterades 40 sprickor utifrån den uppbyggda 3D-modellen och tre huvudsprickgrupper identifierades. En sprickgrupp stryker i ca N-S riktning och har en varierande stupning mellan 50 och 80 grader. Den andra sprickgruppen stryker i ca NO-SV riktning och stupar brant (70 till 90 grader). Den tredje sprickgruppen som har identifierats i 3D-modellen stryker i ca O-V riktning och har en brant stupning (70

till 90 grader). Dessa uppmätta sprickgrupper stämmer någorlunda bra överens med observerade huvudsprickgrupper i fält (se Figur 14a).

Vid dammanläggning 1 visade fältkarteringen att den dominerande sprickgruppen hade en strykning i ca N-S riktning med en stupning på ca 70–80 grader (Figur 14a). Två andra sprickgrupper med medelbrant stupning observerades vid fältkarteringen. En sprickgrupp med O-V strykning med stupning 40–60 grader stupning samt en sprickgrupp med NV-SO strykning med stupning 30–40 grader. Tre sprickgrupper identifierades även i karteringen baserad på data från drönare (Figur 14b). En sprickgrupp med strykning i ca N-S riktning med en varierande stupning på mellan 50 och 80 grader. Den andra sprickgruppen hade en strykning i ca NO-SV riktning med brant stupning (70 till 90 grader), och den tredje sprickgruppen hade en strykning i ca O-V riktning med en brant stupning (70 till 90 grader).

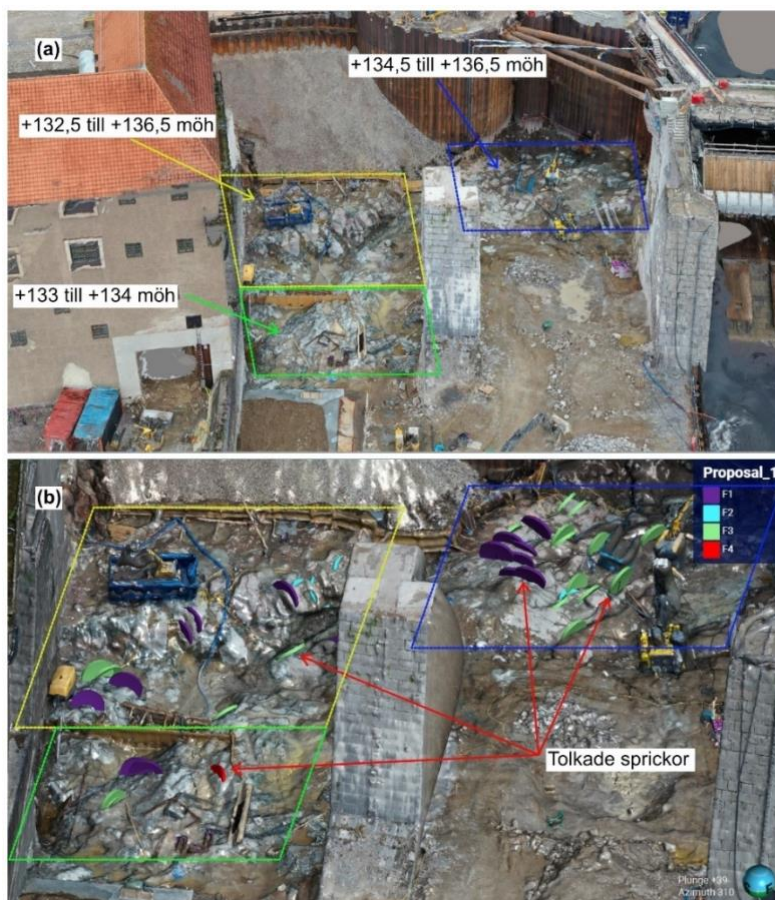
Figur 15 Övergripande bild över den uppbyggda 3D-modellen utifrån drönbilder för dammanläggning 1: (a) med uppmätta bergnivåer från uppbyggd 3D-modell utifrån drönbilder tagna i områden med rensad berggrund; (b) med karterade sprickor tolkade med programvarorna CloudCompare och Leapfrog.

En övergripande bild av den uppbyggda 3D-modellen utifrån drönbilder tagna i dammanläggning 1 med uppmätta bergnivåer i områdena med rensat berg samt karterade sprickor med programvarorna CloudCompare [6] och Leapfrog [7] redovisas i Figur 15a och b. Bergnivåerna i Figur 15a uppmättes från den uppbyggda 3D-modellen utifrån drönbilder. Den generella bergnivån för det synliga berget i det aktuella området varierar mellan ca +132,5 och +136,5 möh. Det bör poängteras att 3D-modellen i dammanläggning 1 byggdes upp utan kontrollpunkter, vilket bedöms kunna ha en inverkan på modellens positionering i det globala koordinatsystemet.

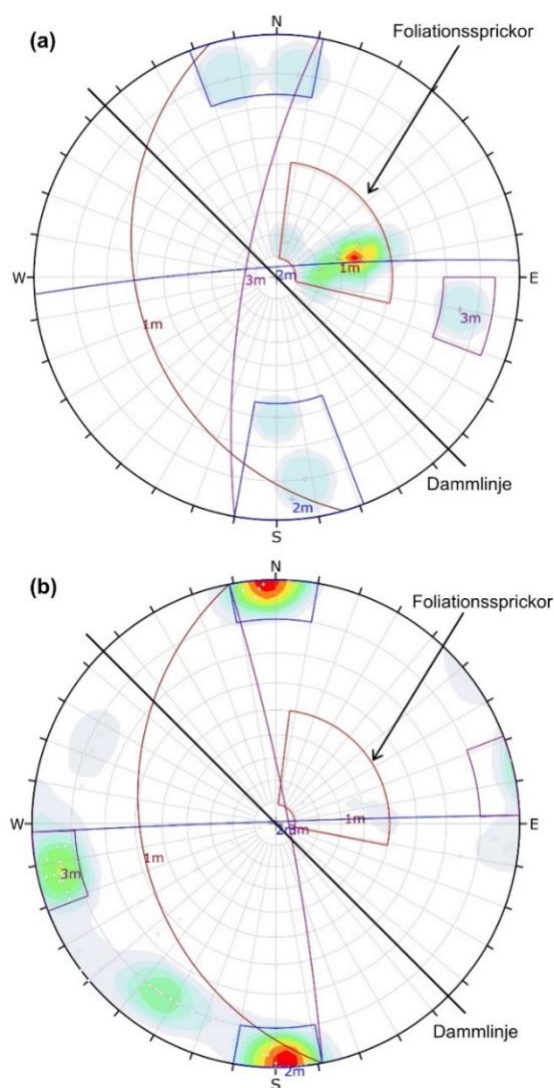
Figur 18 Stereodiagram med karterade huvudsprickgrupper i dammanläggning 2: (a) uppmätta sprickor från fältundersökningar vid platsbesök; (b) uppmätta sprickor utifrån uppbyggd 3D-modell baserat på drönardata.

Resultatet från den digitala karteringen av bergsprickor utifrån uppbyggd fotogrammetrimodell i dammanläggning 2 redovisas i Figur 18b. Totalt karterades 33 sprickor utifrån den uppbyggda 3D-modellen. Resultaten visar att uppmätta huvudsprickgrupper i fotogrammetrimodellen stämmer bra överens med resultat från utförd geologisk kartering i fält (se Figur 18a och b). Foliationssprickor stryker i ca NV-SO riktning och stupar mellan 10 och 40 grader. De två andra underordnade sprickgrupperna stryker i ca N-S respektive O-V riktning och stupar brant. Utifrån fotogrammetrimodellen har även andra slumpmässiga sprickgrupper uppmätts.

Vid dammanläggning 2 visade fältkarteringen att huvudsprickgruppen följer gnejsens foliation med en strykning på ca N-S och O-V och en varierande stupning på mellan ca 15 och 40 grader (Figur 18a). Dessutom observerades två underordnade sprickgrupper med strykning i N-S respektive SO-NV riktning med brant stupning (70–80 grader). Med data från drönare identifierades foliationssprickor som stryker i ca NV-SO riktning med en stupning på mellan 10 och 40 grader (Figur 18a). Utöver detta identifierades två andra underordnade sprickgrupper med strykning i ca N-S respektive O-V riktning som båda hade en brant stupning.

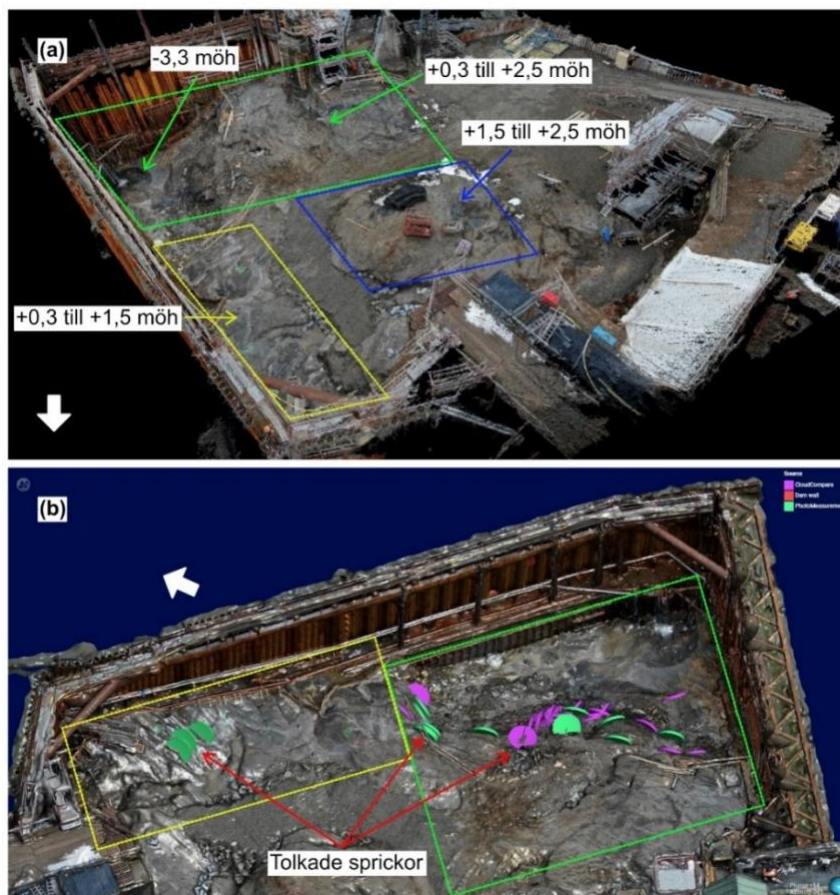
Figur 20 Övergripande bild över den uppbyggda 3D-modellen för dammanläggning 2: (a) med uppmätta bergnivåer i områden med rensad berggrund; (b) med karterade sprickor med hjälp av programvarorna CloudCompare och Leapfrog.

En övergripande bild av den uppbyggda 3D-modellen utifrån drönarbilder tagna i dammanläggning 2 med uppmätta bergnivåer i områdena med rensat berg samt karterade sprickor med programvarorna CloudCompare [6] och Leapfrog [7] redovisas i Figur 20a och b. Den generella bergnivån för det synliga berget i det aktuella området varierar mellan ca +0,3 och +2,5 möh. I sänkan låg berget på ca - 3,3 möh. Det bör poängteras att 3D-modellen i dammanläggning 2 byggdes upp utan kontrollpunkter vilket bedöms kunna ha en inverkan på modellens positionering i det globala koordinatsystemet.
