# INVENTERING AV TILLSTÅNDET HOS DILATATIONSFOGAR

RAPPORT 2025:1076

# **Inventering av tillståndet hos dilatationsfogar**

Fältstudie av dilatationsfogar

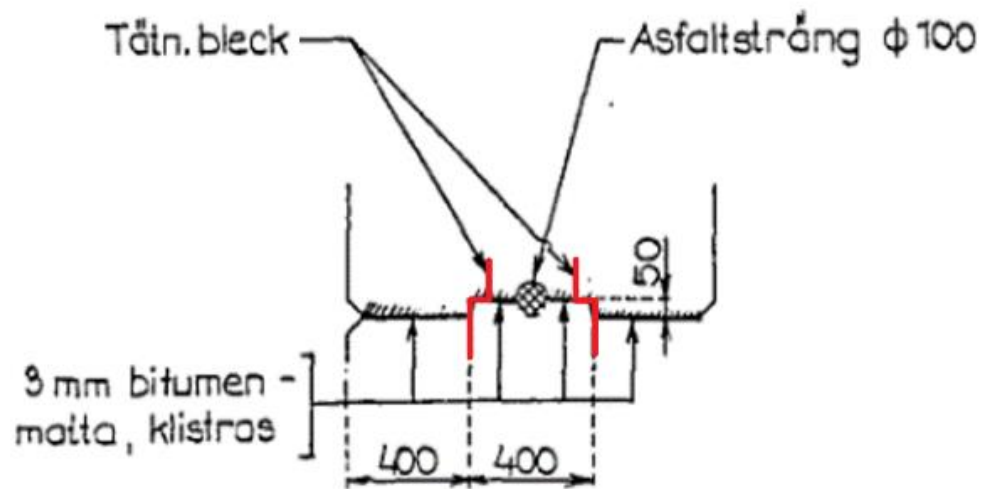
Figur 2. Bleck med rak profil. Från ritning vid Anläggning 1.

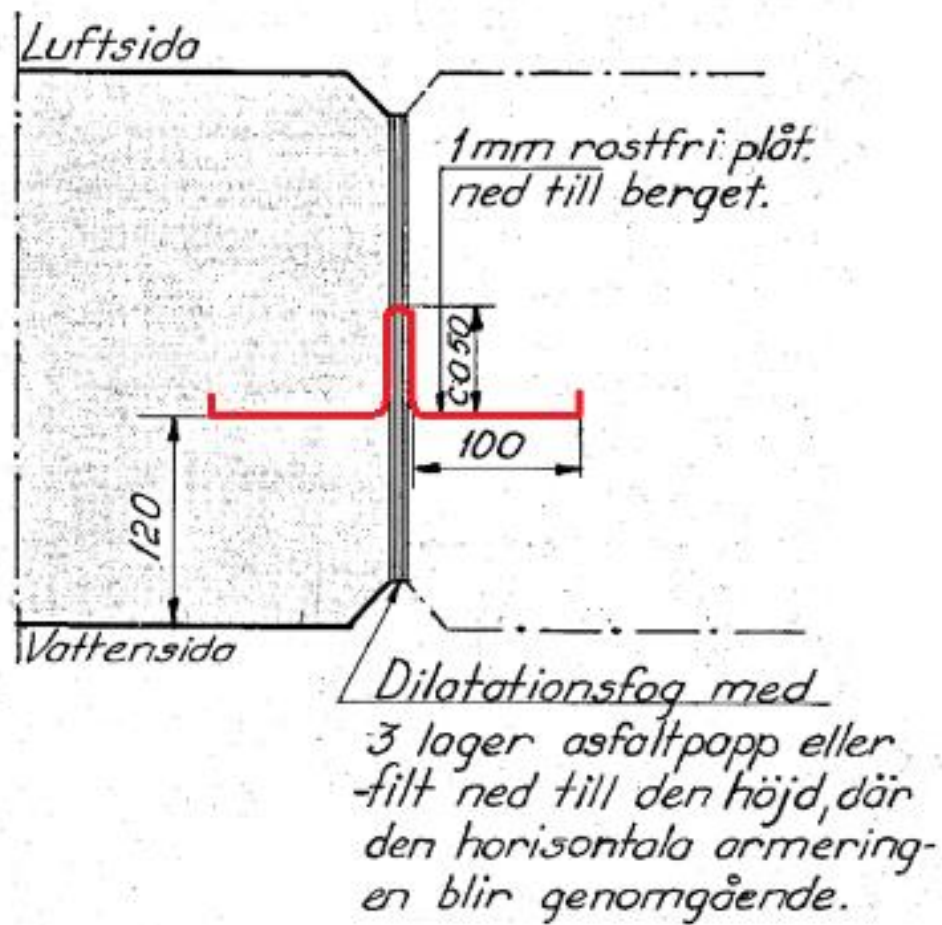
Figur 3. Enkel fog med bockad U-profil. Från ritning vid Anläggning 9.

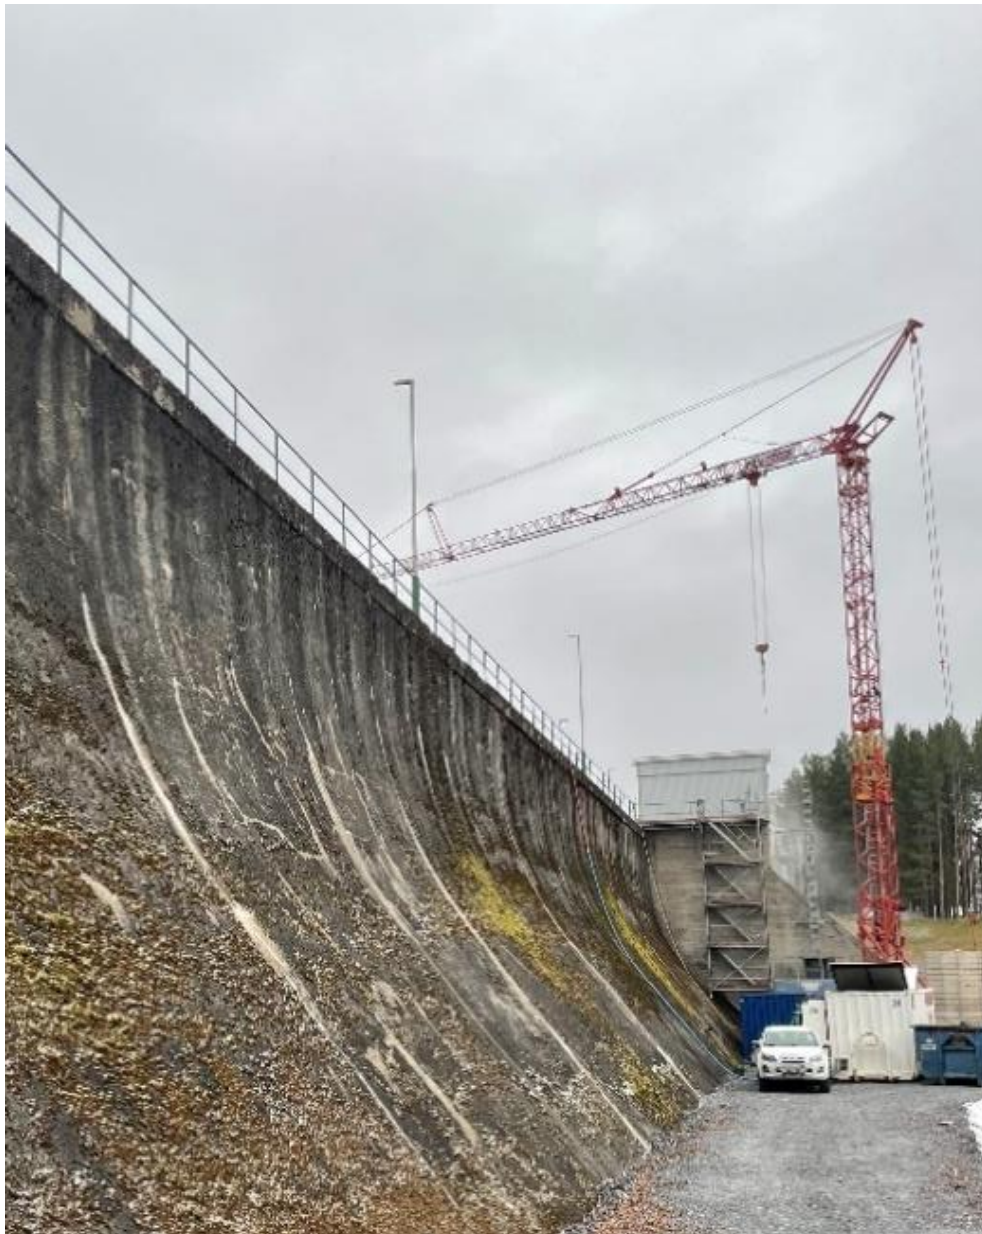
Figur 4. Anläggning 1. Bild från platsbesök.

Anläggning 1 är en klumpdamm med frontplatta av armerad betong som byggdes mellan åren 1939–1942. Vid anläggningen består dilatationsfogarna av enkla bleck. Vid inspektion var 15 fogar inventeringsbara (se Bilaga B).

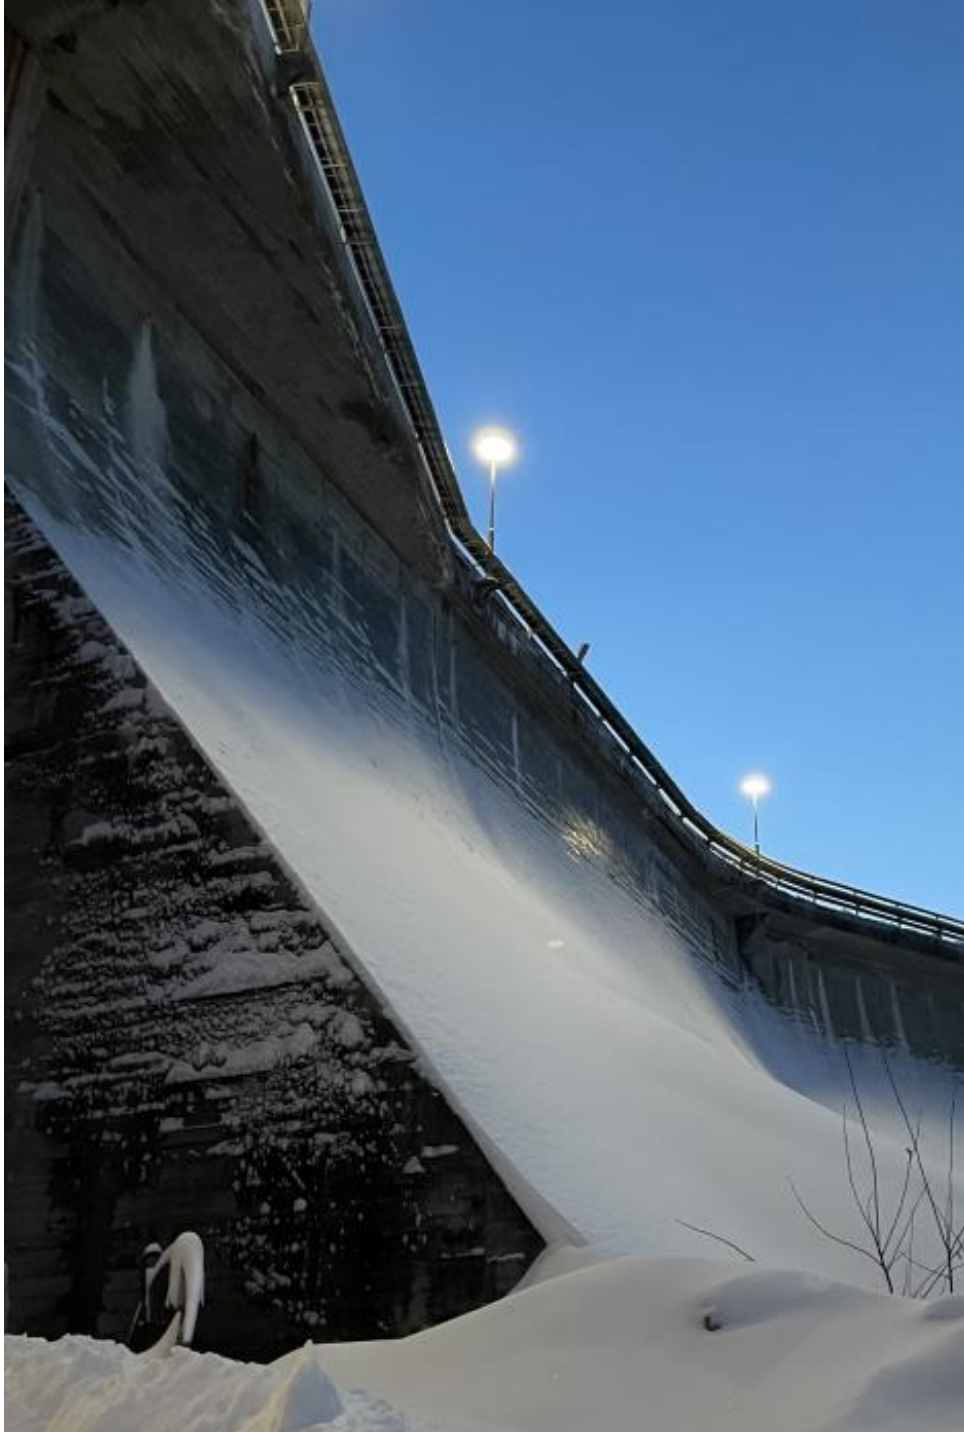
Figur 5. Anläggning 2. Bild från platsbesök.

Anläggning 2 är en lamelldamm som byggdes år 1942–1944. Vid anläggningen består dilatationsfogarna av enkla bleck. Vid inspektion var elva fogar inventeringsbara (se Bilaga C).

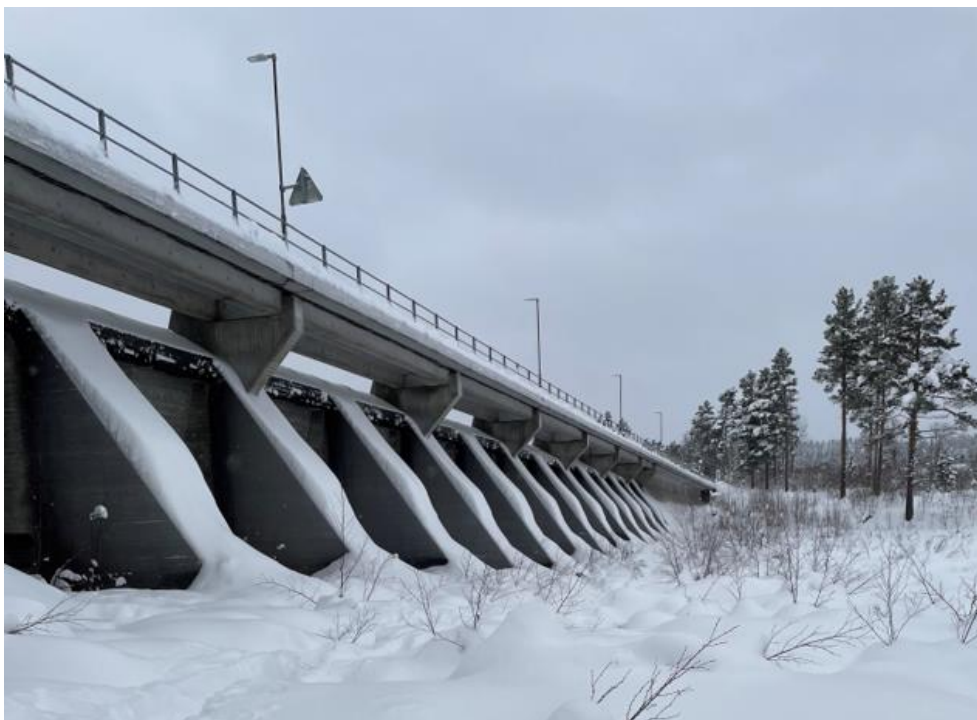
Figur 6. Anläggning 3. Bild från platsbesök.

Anläggning 3 är en lamelldamm som byggdes år 1945–1948. Vid anläggningen består dilatationsfogarna av dubbla bleck med injekteringskanal. Vid inspektion var 56 fogar inventeringsbara (se Bilaga D).

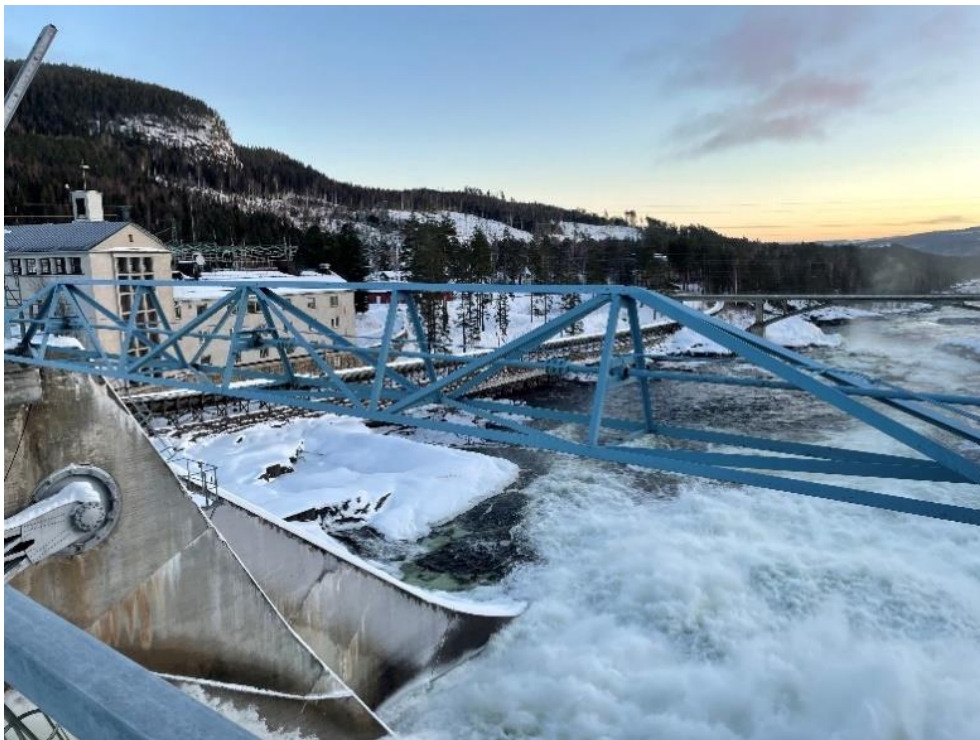
Figur 7. Anläggning 4. Bild från platsbesök.

Anläggning 4 är en lamelldamm som byggdes mellan åren 1933–1936. Vid anläggningen består dilatationsfogarna av enkla bleck. Vid inspektion var 25 fogar inventeringsbara (se Bilaga E).

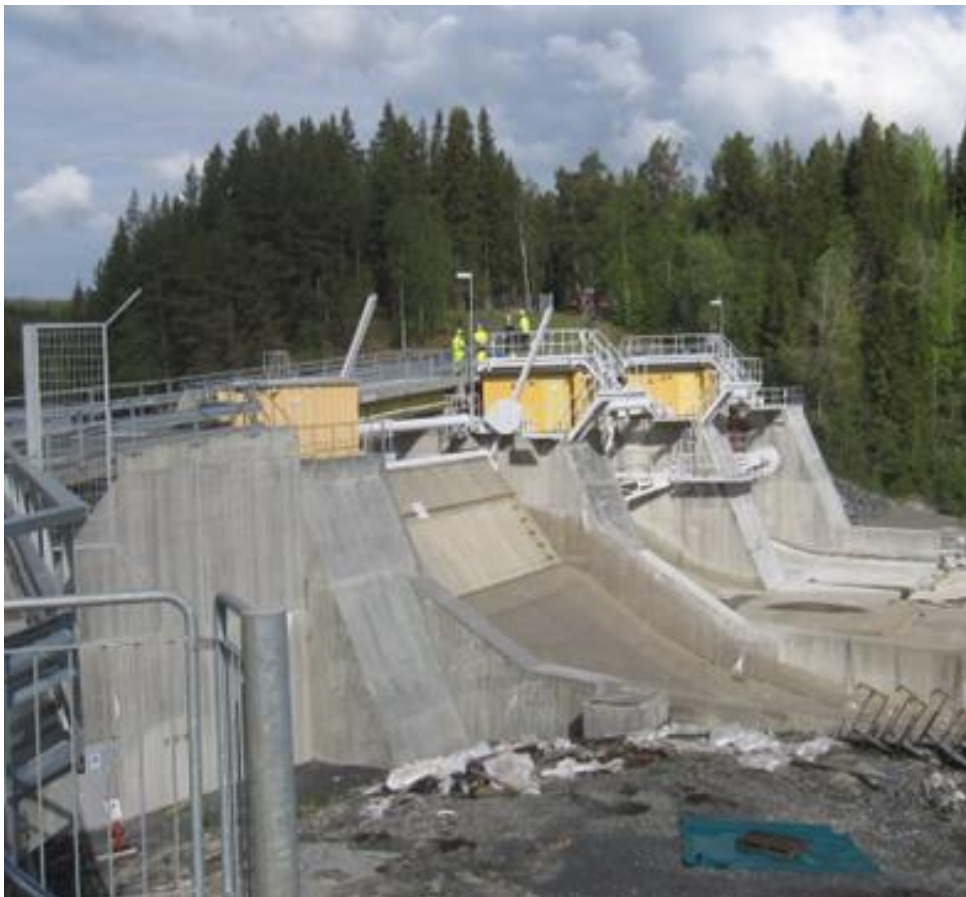
Figur 8. Anläggning 5. Bild från platsbesök.

Anläggning 5 är en lamelldamm som byggdes under början av 1940-talet. Vid anläggningen består dilatationsfogarna av dubbla bleck. Vid inspektion var 25 fogar inventeringsbara (se Bilaga F).

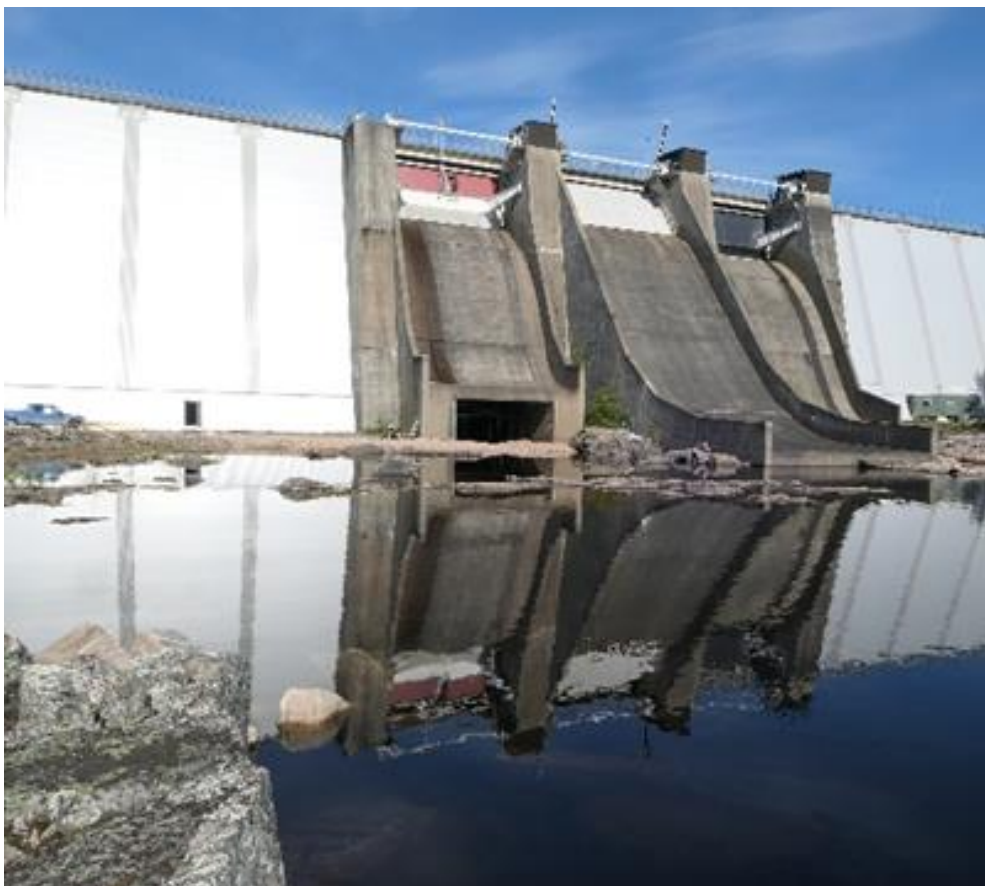
Figur 9. Anläggning 6. Bild från platsbesök.

Anläggning 6 är en lamelldamm som byggdes mellan åren 1964–1968. Vid anläggningen består dilatationsfogarna av dubbla bleck med injekteringskanal. Vid inspektion var 27 fogar inventeringsbara (se Bilaga G).

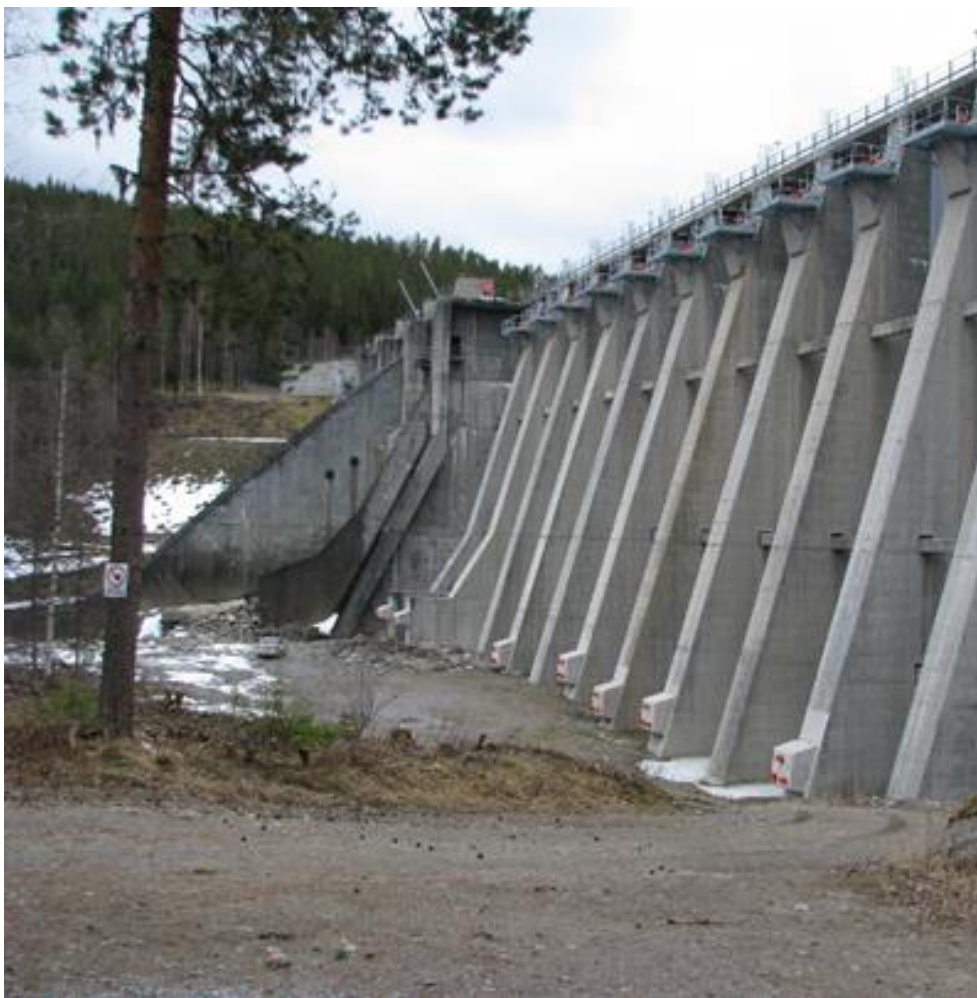
Figur 10. Anläggning 7. Bild från platsbesök.

Anläggning 7 är en lamelldamm som byggdes mellan åren 1954–1958. Vid anläggningen består dilatationsfogarna av dubbla bleck med injekteringskanal. Vid inspektion var 46 fogar inventeringsbara (se Bilaga H).

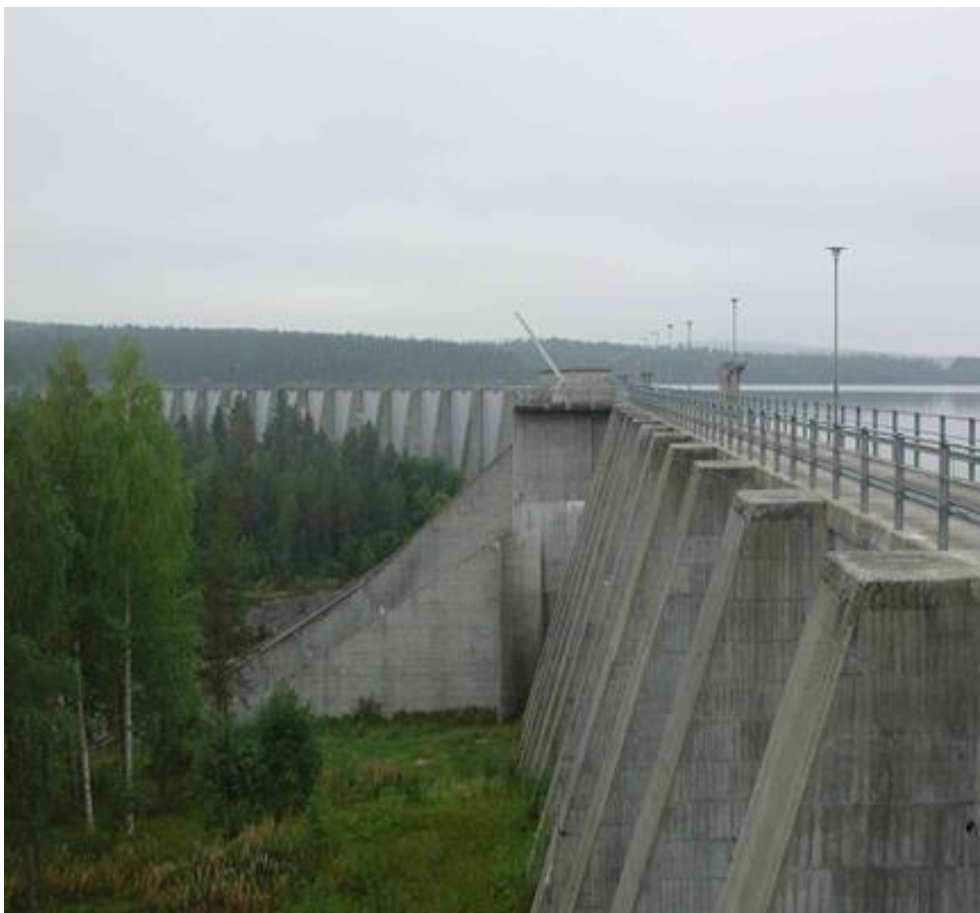
Figur 11. Anläggning 8. Bild från platsbesök.

Anläggning 8 är en lamelldamm som byggdes mellan åren 1949–1954. Vid anläggningen består dilatationsfogarna av dubbla bleck med injekteringskanal. Vid inspektion var 80 fogar inventeringsbara (se Bilaga I).

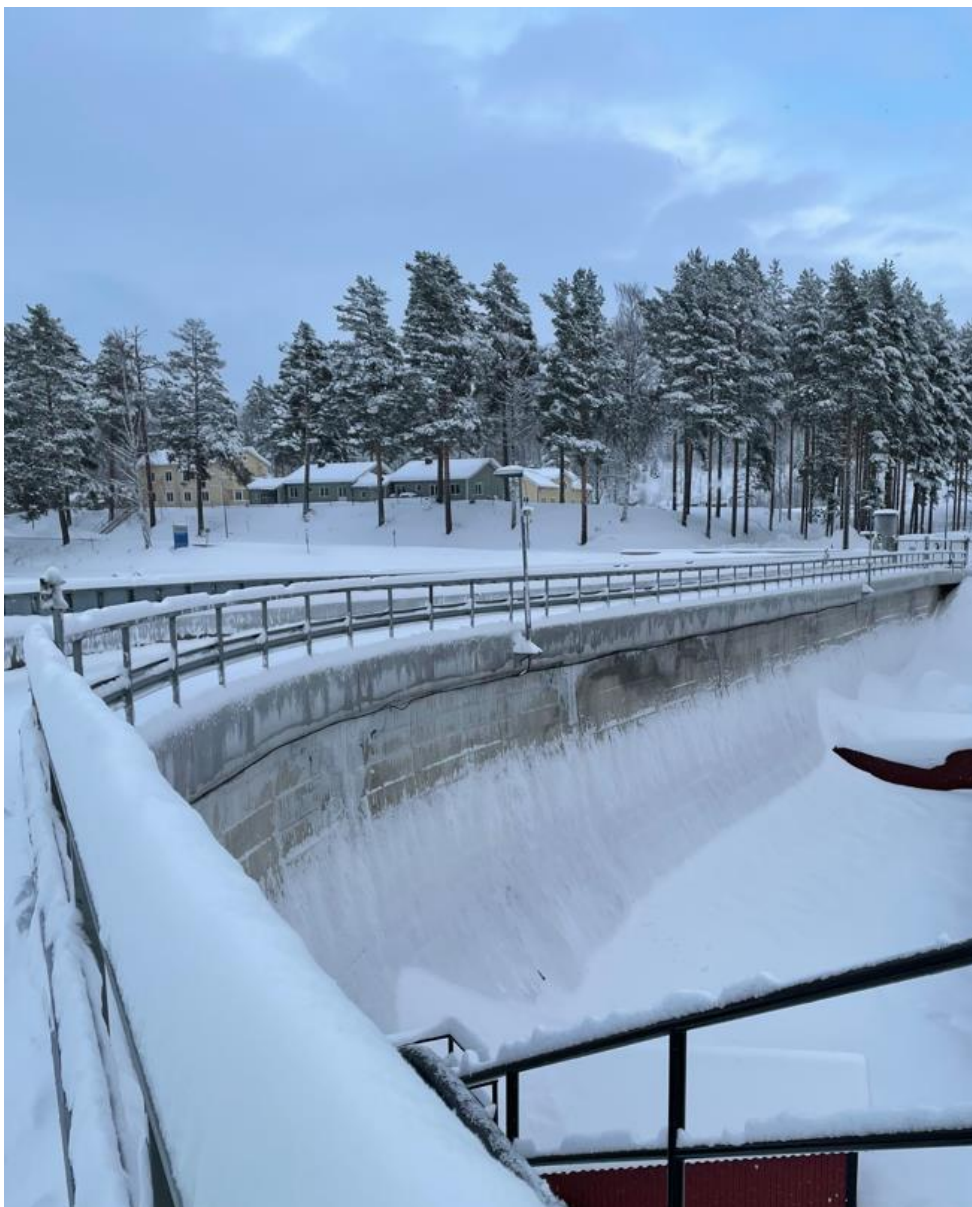
Figur 12. Anläggning 9. Bild från platsbesök.

Anläggning 9 är en klumpdam med frontplatta av armerad betong som byggdes år 1935–1940. Vid anläggningen består dilatationsfogarna av enkla bleck. Vid inspektion var 38 fogar inventeringsbara (se Bilaga J).

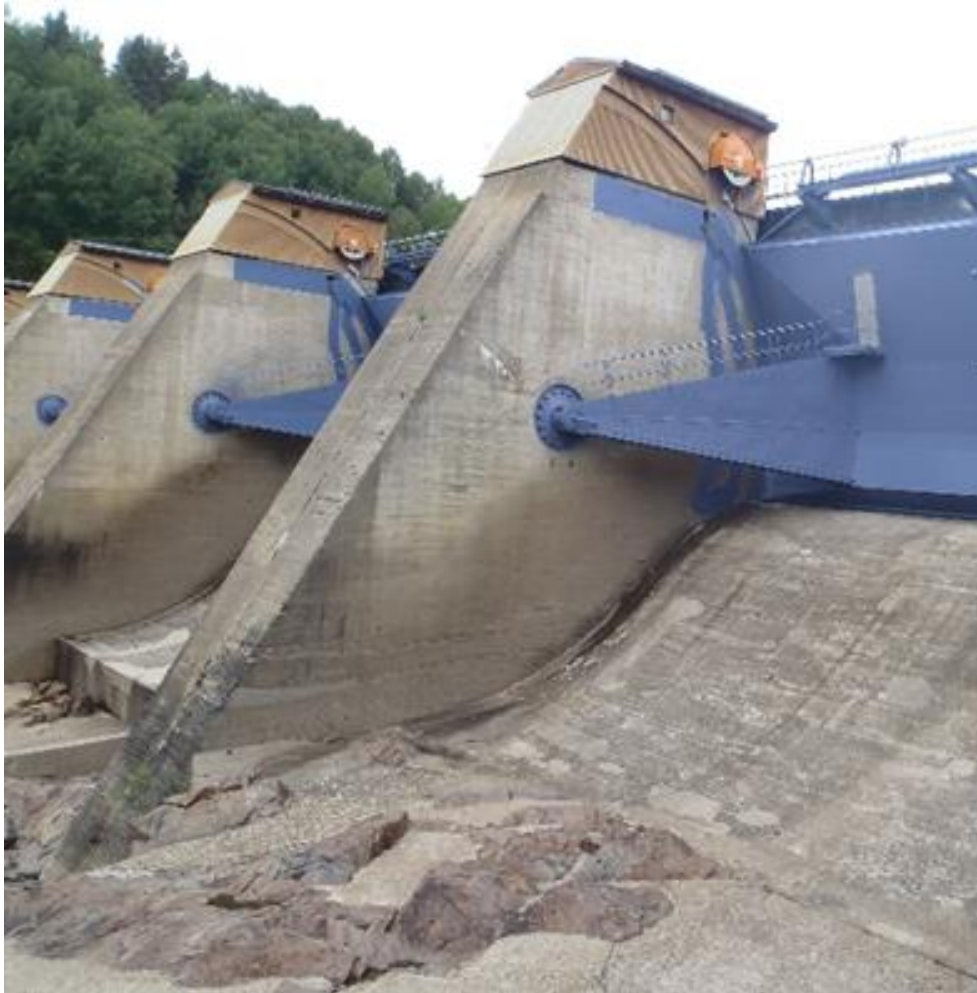
Figur 13. Anläggning 10. Bild från platsbesök.

Anläggning 10 är en lamelldamm som byggdes mellan åren 1945–1948. Vid anläggningen består dilatationsfogarna av enkla bleck. Vid inspektion var 10 fogar inventeringsbara (se Bilaga K).

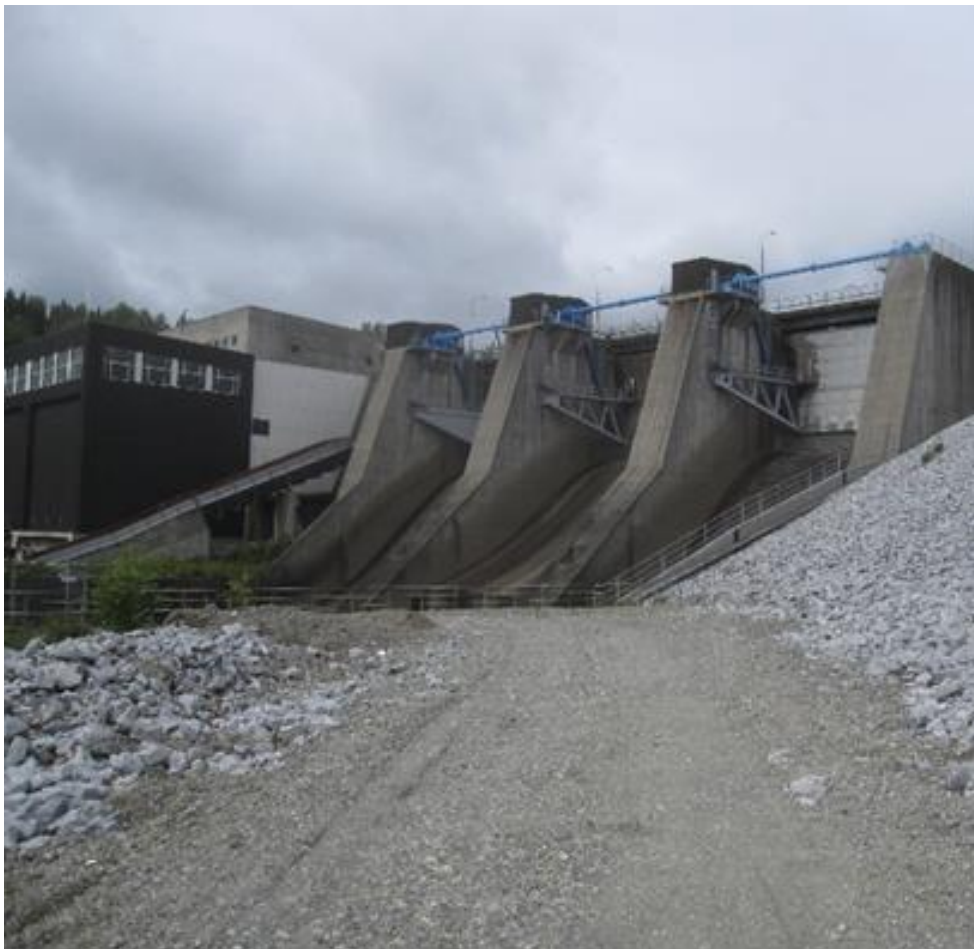
Figur 14. Anläggning 11. Bild från platsbesök.

Anläggning 11 är en lamelldamm som byggdes mellan åren 1964–1967. Vid anläggningen består dilatationsfogarna av dubbla bleck. Vid inspektion var 11 fogar inventeringsbara (se Bilaga L).

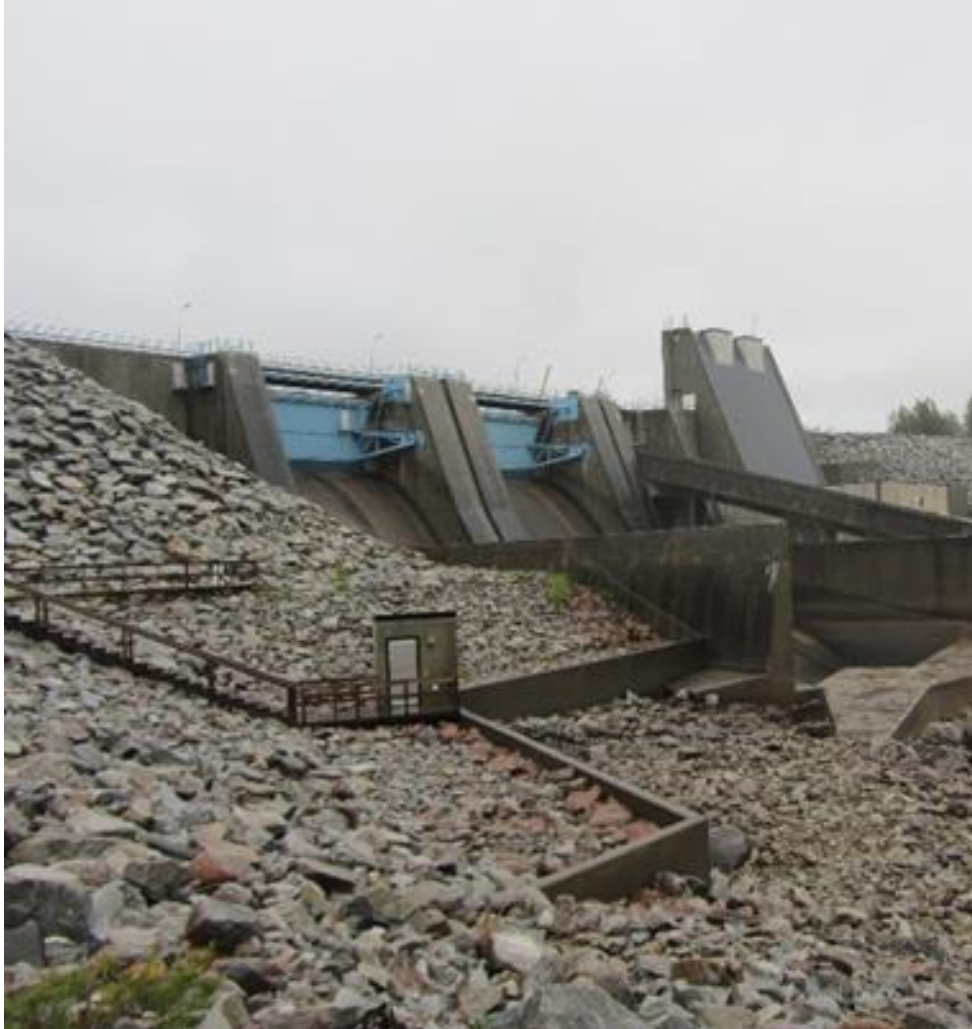
Figur 15. Anläggning 12. Bild från platsbesök.

Anläggning 12 är en lamelldamm som byggdes under slutet på 1960-talet. Vid anläggningen består dilatationsfogarna av dubbelt bleck. Vid inspektion var 8 fogar inventeringsbara (se Bilaga M).

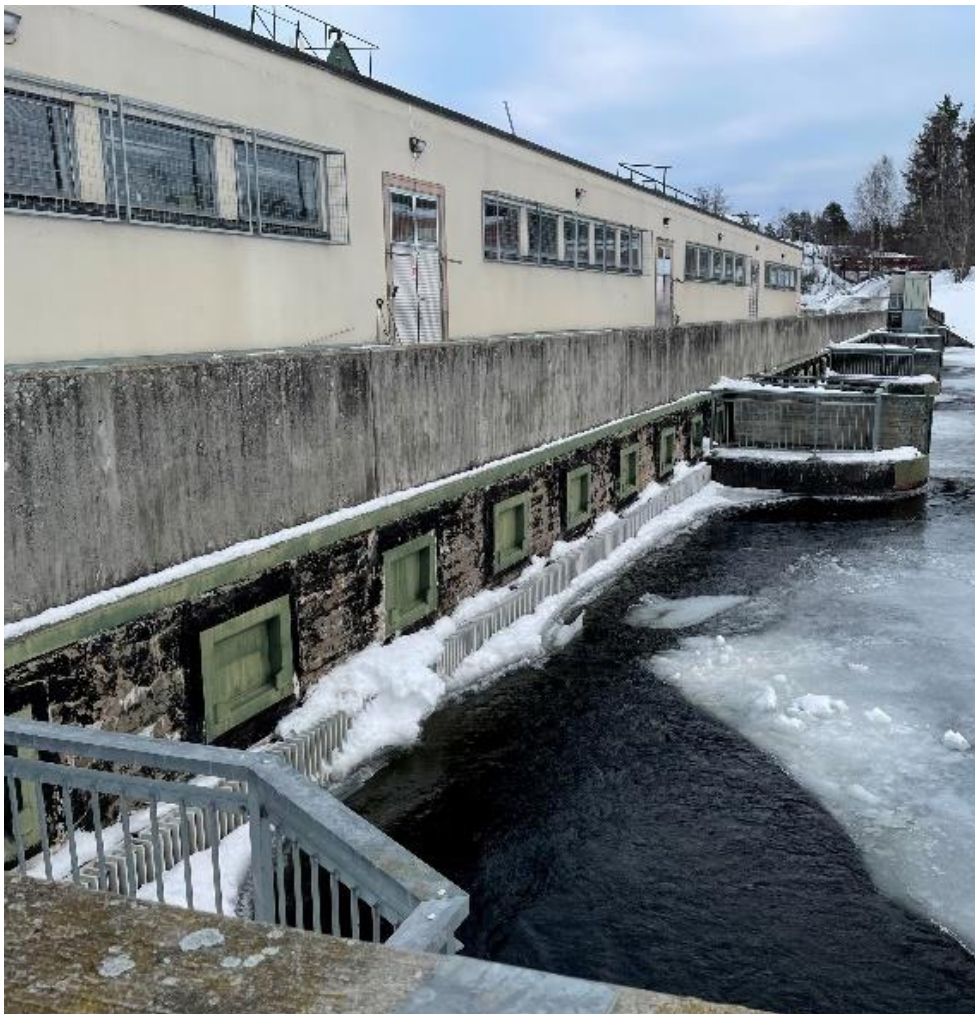
Figur 16. Anläggning 13. Bild från platsbesök.

Anläggning 13 är en lamelldamm som byggdes under 1950-talet. Vid anläggningen består dilatationsfogarna av enkla bleck. Vid inspektion var 16 fogar inventeringsbara (se Bilaga N).
