# BESTÄMNING AV KORROSIONSSKYDDSFÖRMÅGAN FÖR OLIKA REPARATIONSBRUK VID PARTIELLA REPARATIONER

RAPPORT 2026:1186

BETONGTEKNISKT PROGRAM  
KÄRNKRAFT

BROR SEDERHOLM, JOHAN AHLSTRÖM, JAN TRÄGÅRDH

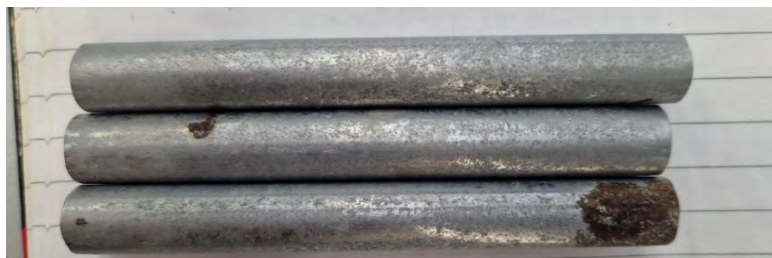
Figur 24G. Provstängernas utseende efter ca ett års utomhusexponering i reparationsbruk (Rep 65 + slamma, från Weber) med ingjutna klorider.

Det framgår av provstängernas korrosionsutseende efter ett års utomhusexponering att provstänger med ingjutna klorider har oftast något mer rödrost på provstängernas yta jämfört med provstänger insugna klorider. Skillnaderna är dock ganska små.

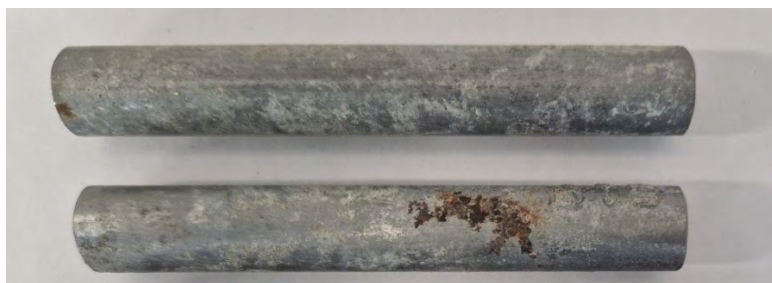
Figur 24H. Provstängernas utseende efter ca ett års utomhusexponering i reparationsbruk, Rep 65 + slamma, från Weber med insugna klorider.

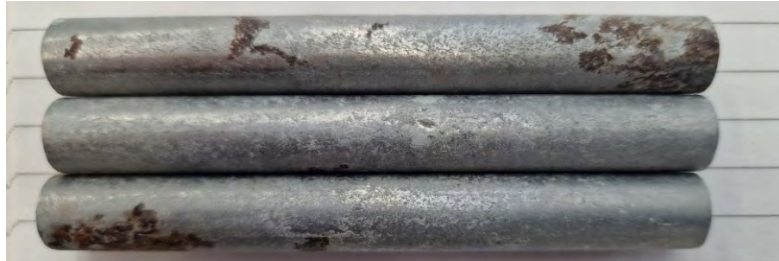
Figur 24I. Provtångernas utseende efter ca ett års utomhusexponering av reparationsbruk (Rep 931, Weber) med ingjutna klorider.

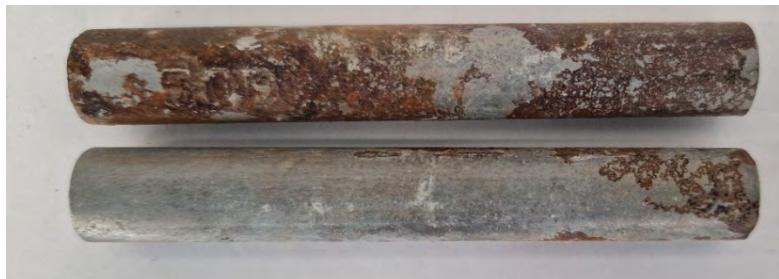
Figur 24J. Provtångernas utseende efter ca ett års utomhusexponering av reparationsbruk (Rep 931, Weber) med insugna klorider.

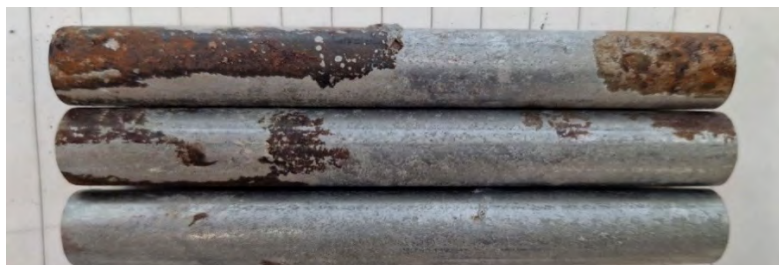
Figur 24K. Provtångernas utseende efter ca ett års utomhusexponering i reparationsbruk, Sto Crete TG3, Sto Skandinavien med ingjutna klorider.

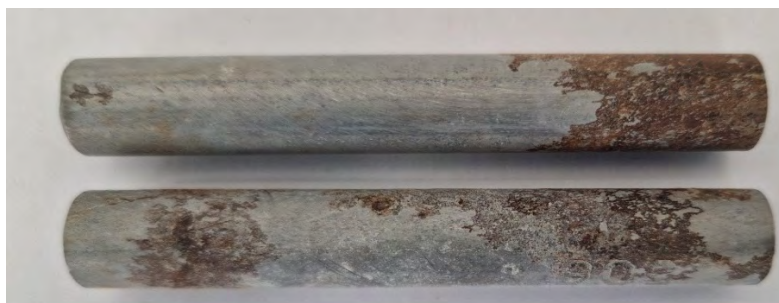
Figur 24L. Provtångernas utseende efter ca ett års utomhusexponering i reparationsbruk, Sto Crete TG3, Sto Skandinavien med insugna klorider.

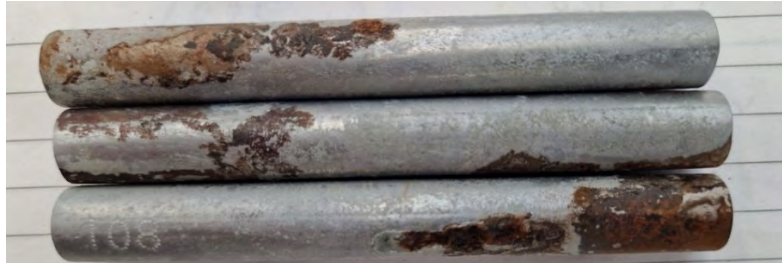
Figur 24M. Provtängernas utseende efter ca ett års utomhusexponering i reparationsbruk (Sto Crete GM, Sto Skandinavien) med ingjutna klorider.

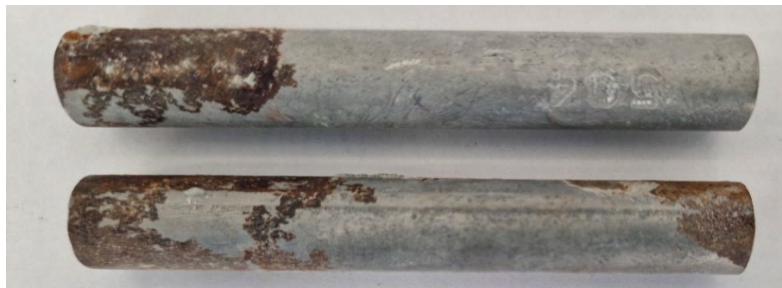
Figur 24N. Provtängernas utseende efter ca ett års utomhusexponering i reparationsbruk (Sto Crete GM, Sto Skandinavien) med insugna klorider.

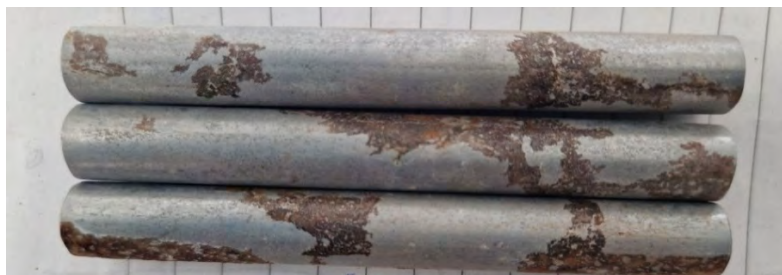
Figur 24O. Provtängernas utseende efter ca ett års utomhusexponering i referensbruk, Skövde SH, CEM I, Heidelberg), med ingjutna klorider.

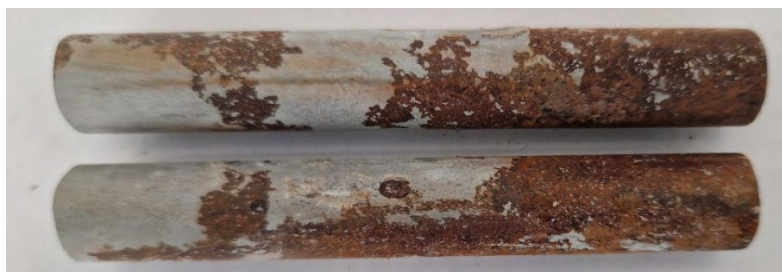
Figur 24P. Provtängernas utseende efter ca ett års utomhusexponering i referensbruk, Skövde SH, CEM I, Heidelberg, med insugna klorider.

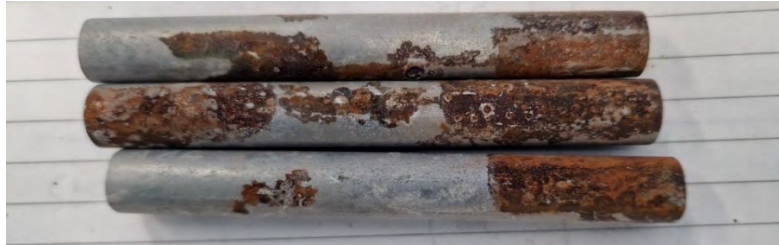
Figur 24Q. Provstängernas utseende efter ca ett års utomhusexponering i referensbruk, Anl. Slite, CEM I, Heidelberg) med ingjutna klorider.

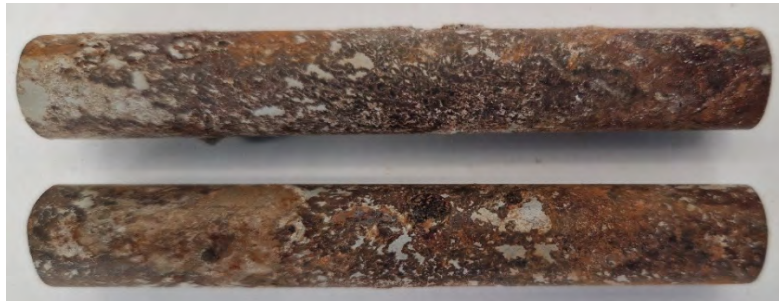
Figur 24R. Provstängernas utseende efter ca ett års utomhusexponering i referensbruk, Anl. Slite, CEM I, Heidelberg) med insugna klorider.

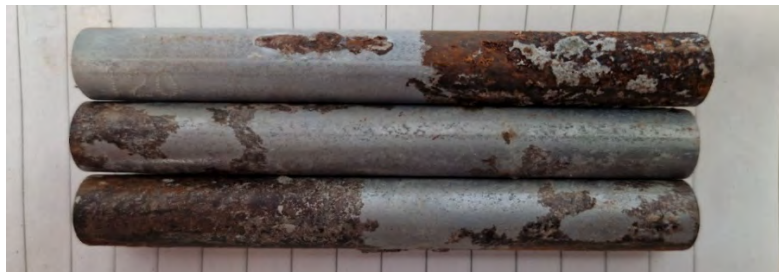
Figur 24S. Provstängernas utseende efter ca ett års utomhusexponering i referensbruk, Anl. FA, Slite, CEM II, Heidelberg) med ingjutna klorider.

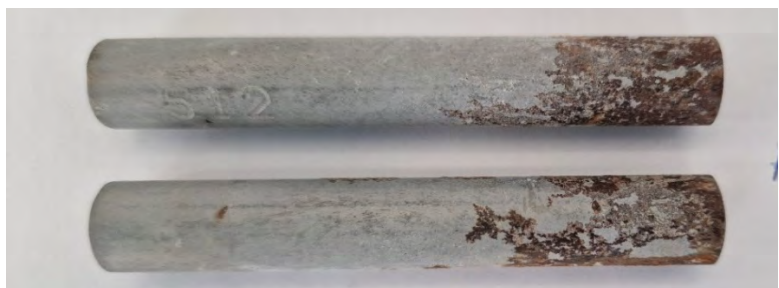
Figur 24T. Provstängernas utseende efter ca ett års utomhusexponering i referensbruk, Anl. FA, Slite, CEM II, Heidelberg) med insugna klorider.

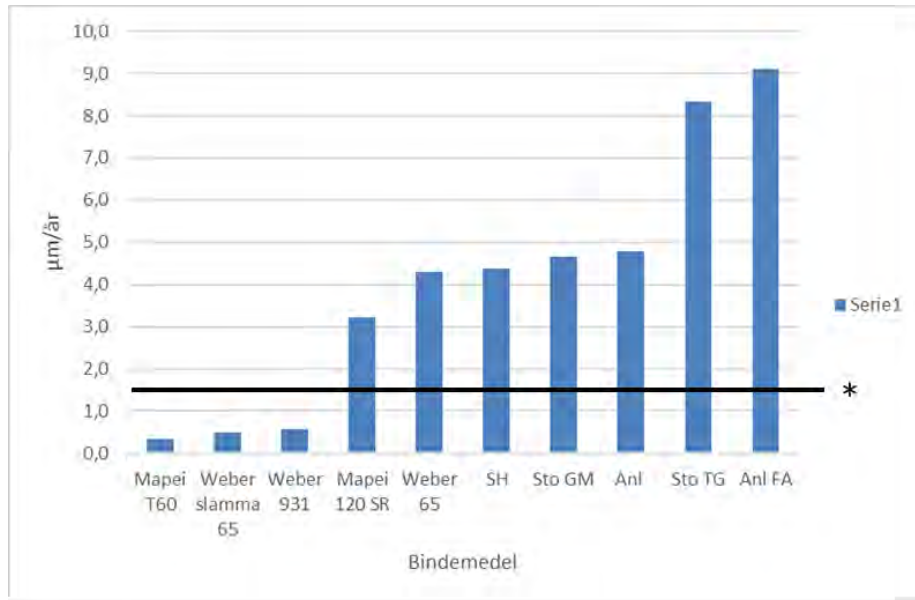
Korrosionshastigheten för prover med ingjutna klorider visas i **Figur 25**. Det svarta strecket visar en teoretisk korrosionshastighet som gräns för aktiv korrosion ( $< 1,5 \mu\text{m}/\text{år}$ , Ref 12). Korrosionshastigheten hos provstängerna av kolstål var mycket låg för tre reparationsbruk (Mape T60, Rep Weber 65+slamma och Weber 931). Vidare fanns det tre reparationsbruk (Mapei 120SR, Weber 65, Sto GM) och två referenser med Skövde SH- och slite anläggningscement och med samma typ av ballast som reparationsbruken där korrosionshastigheten varierade mellan  $3,2$  och  $4,8 \mu\text{m}/\text{år}$ .

Högre korrosionshastigheter konstaterades för Sto TG och en referens Slite anläggningscement med flygaska (korrosionshastighet varierade mellan  $8,2$  och  $9,1 \mu\text{m}/\text{år}$ ), **Figur 25**.

Vid en jämförelse av provstängernas utseende efter utomhusexponeringen i ca ett år ingjutna i betongprover med ingjutna klorider med korrosionshastigheten framgår det att mycket låga korrosionshastigheter ( $< 1,5 \mu\text{m}/\text{år}$ , Ref 12) innebär i princip inga korrosionsangrepp på provstängernas yta.

Figur 25. Korrosionshastighet, uttryckt i µm/år, för provstänger ingjutna i de olika reparationsbruk och betongkvaliteter efter ett års fältexponering.

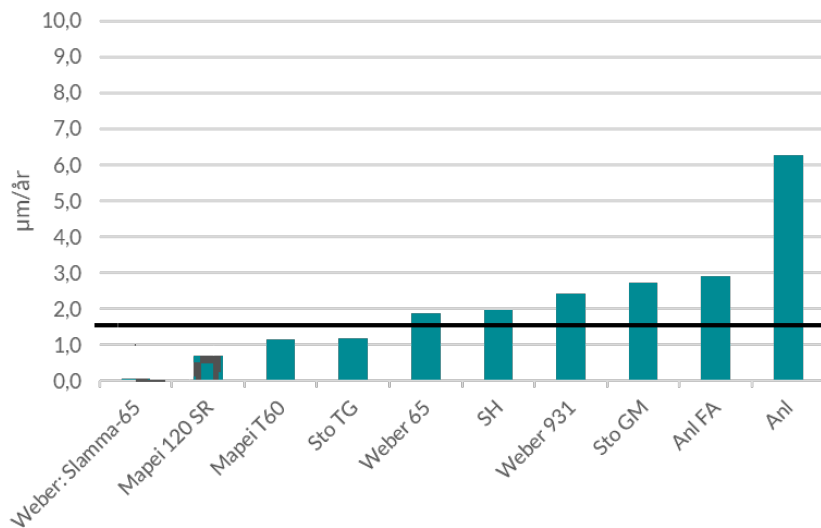
Figur 26. Korrosionshastighet, uttryckt i µm/år, hos ingjutna provstänger av kolstål i olika reparationsbruk och betongkvaliteter efter ca ett års fältexponering. Före fältexponeringen har samtliga betongprover legat 7 dygn i ett vattenbad med 2,3 % klorider.

Korrosionshastigheten för provstängerna med insugna klorider var generellt sett lägre jämfört med prover med ingjutna klorider. Anledningen till detta kan vara att kloridkoncentrationen vid stålytorna är något lägre jämfört med prover med ingjutna klorider. Det beror på att kloriderna måste transporteras in till provstängerna i stället för att vara ingjutna som innebär att en betydande andel lösta klorider finns vid provstängerna redan från början. När korrosionshastigheten understiger 1,5 µm/år anses stålet var passiverad (försumbar korrosionshastighet).

Med insugna klorider hade provstängerna i reparationsbruken Mapei T60, Weber 65+slamma, Sto TG och Mapei SR120 en låg korrosionshastighet (< 1,5 µm/år, Ref 12). Något högre korrosionshastigheter hade övriga reparationsbruk Weber 65, Weber 931, Sto GM, och i referensblock slite anläggning FA (1,8 till 2,9 µm/år). Den högsta korrosionshastigheten hade referensblocket med slite anläggning.

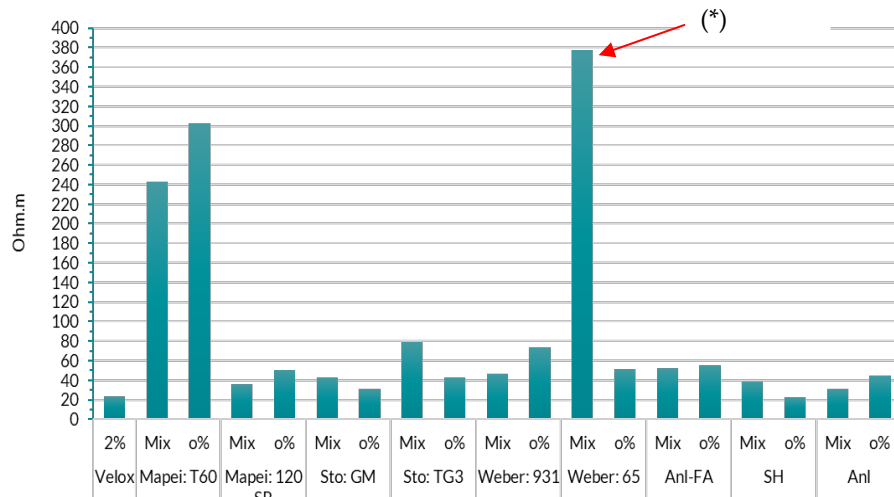
Stapeln med 2 % Velox är ett medelvärde av alla prov som exponerades i betong med klorider. Staplar med 0% klorider är resistiviteten hos de olika reparationsbruken och staplar med Mix är resistiviteten mellan betongblock med Velox (med klorider) och utan klorider (block med reparationsbruk). Resistiviteten för Weber 65 Mix var hög vilket berodde på att en luftspalt bildades mellan betong- och reparationsblock vilket ökade resistiviteten. Mapei T60 hade en hög resistivitet både för Mix och 0%. Detta beror troligtvis på att Mapei T60 innehåller en inhibitor som verkar öka resistiviteten.

(\*) Vidhäftningen mellan betonghalvorna har släppts och ingår inte vid bedömning av resultaten.

Figur 29. Resultat från mätning (medelvärden) av resistiviteten i och mellan betongblocken.

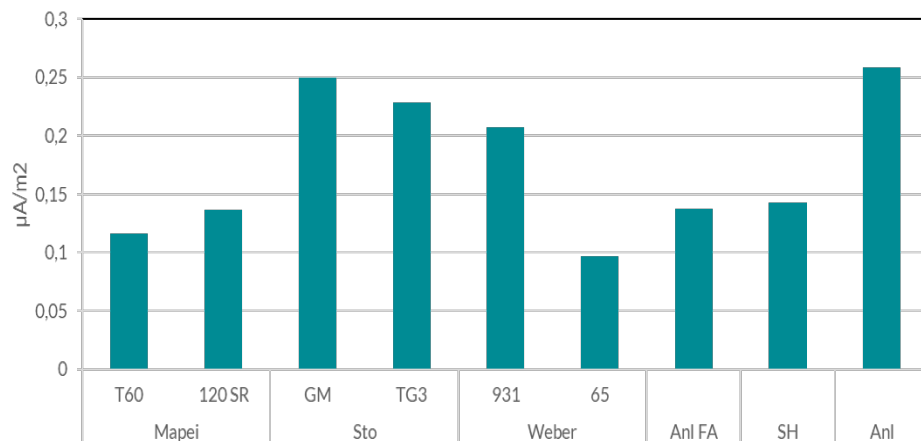
De uppmätta galvaniska strömmarna visas i Figur 30. Generellt sett var de galvaniska strömmarna låga då gränsen till aktiv korrosion går vid ca 0,15  $\mu\text{A}/\text{cm}^2$ .

Figur 30. Resultat från mätningar (medelvärden) av den galvaniska korrosionsströmmen mellan betong (med 2 % klorider, Velox) och olika reparationsbruk utan klorider.

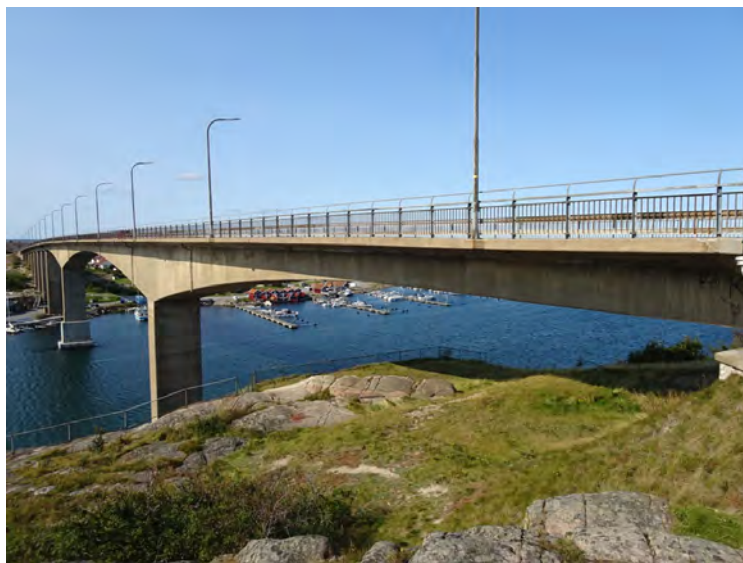
Figur 55. Smögenbron

Både brolåda och ett flertal bropelare har utsatts för partiella betongskador (spjälkning) som orsakats av kloridinitierad korrosion i samband med karbonatisering samt tunna täckande betongskikt, **Figur 56** och **57**. Korrosionsangreppen är ofta lokaliserade på betongytor med ett tunt täckande betongskikt.

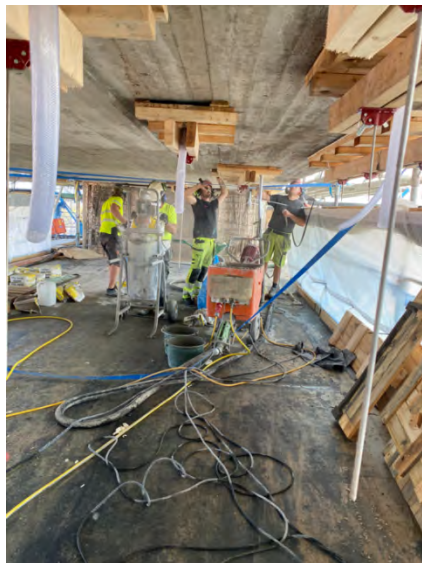
Efter vattenbilning av lådbalkens botten, som är endast 150 mm tjock, återstår ca 80 mm. För att minska risken för genomslag inne i lådbalken har vattenbilning utförts med lågt tryck. Vid upptäckt av kraftigt skadad eller avrostad armering har denna bytts ut. I Figur 58 visas arbetet med montering av gjutform för att partiellt reparera en betongskada på lådbalkens undersida. Betongen pumpas igenom förborrade hål från lådbalkens insida.

Figur 58. Montering av gjutform på lådbalkens undersida.

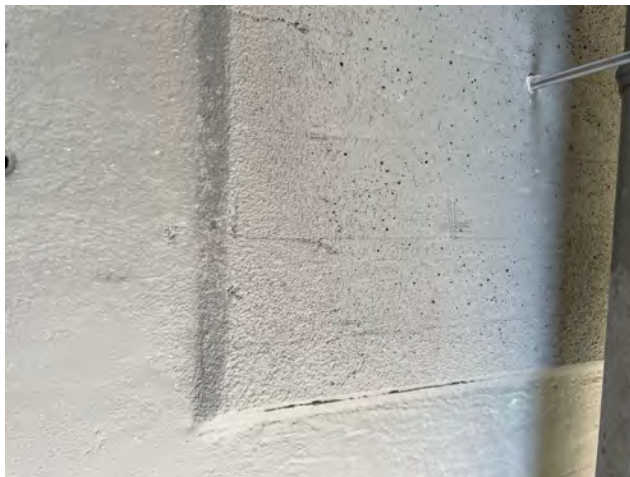
Figur 61. Partiellt reparerad betongskada med en djuphydrofobering och applicerat färgskikt. Inget färgsläpp har konstaterats vid den okulära besiktningen.
