# LIVSLÄNGDSANALYS AV ÅLDRADE BETONGSTOLPAR

RAPPORT 2026:1176

UNDERHÅLL AV ELNÄT

978-91-89917-19-4 | © Energiforsk mars 2026

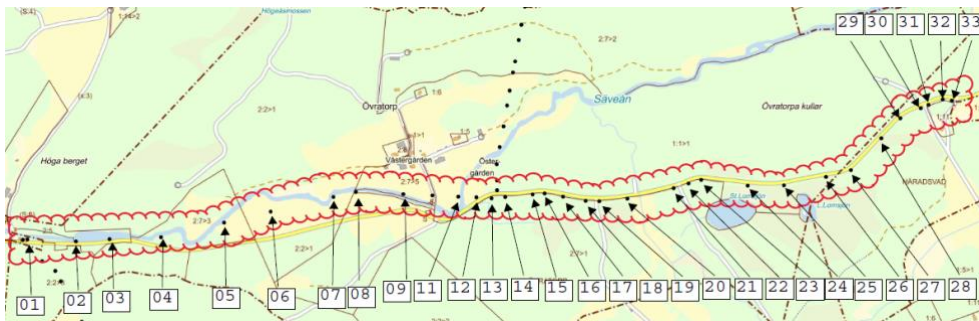
Figur 1: Aktuell ledningssträcka med totalt 32 betongstolpar

Det fanns totalt 33 stolpar på sträckan, varav 32 var betongstolpar, se **Error! Reference source not found.** Som kan ses i figuren hade sträckan totalt 33 stolpar men stolpe 10 var av trä och ingick därmed inte i undersökningen.

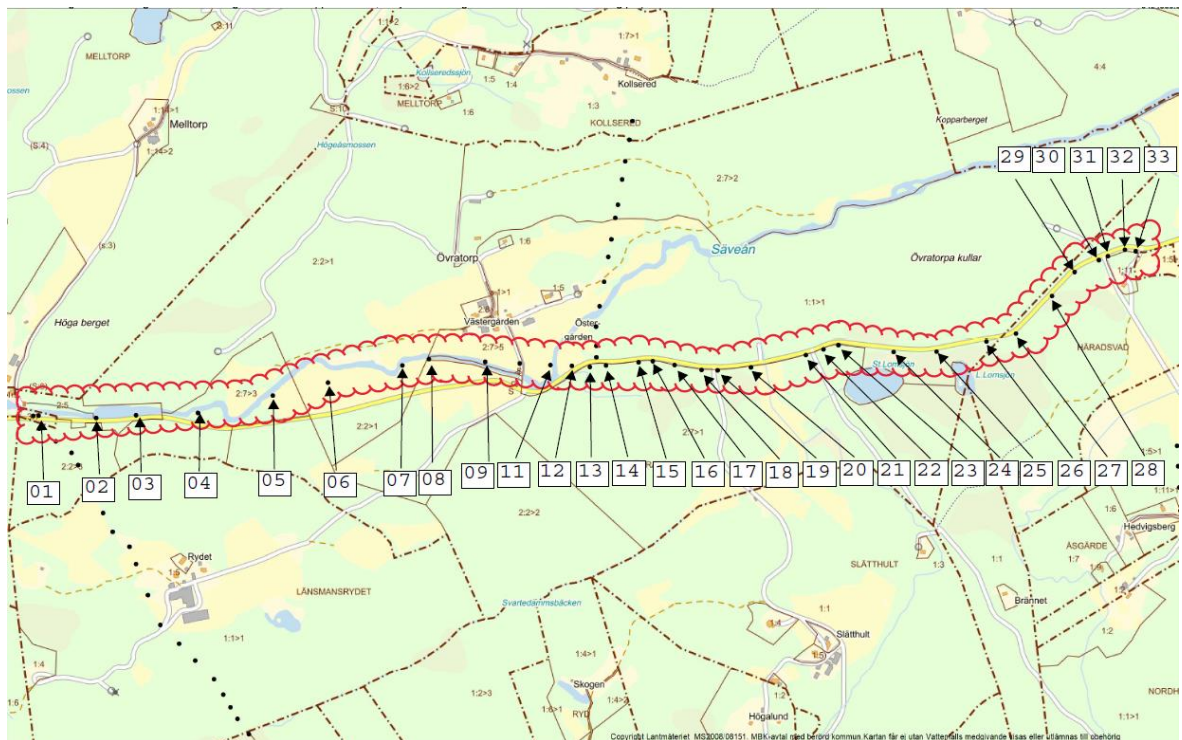
FIGUR 1. Placering av stolpar.

För placering av stolparna, se FIGUR 1.
