# Skador och reparationsmetoder

Elforsk rapport 08:65

Tomas Sandström

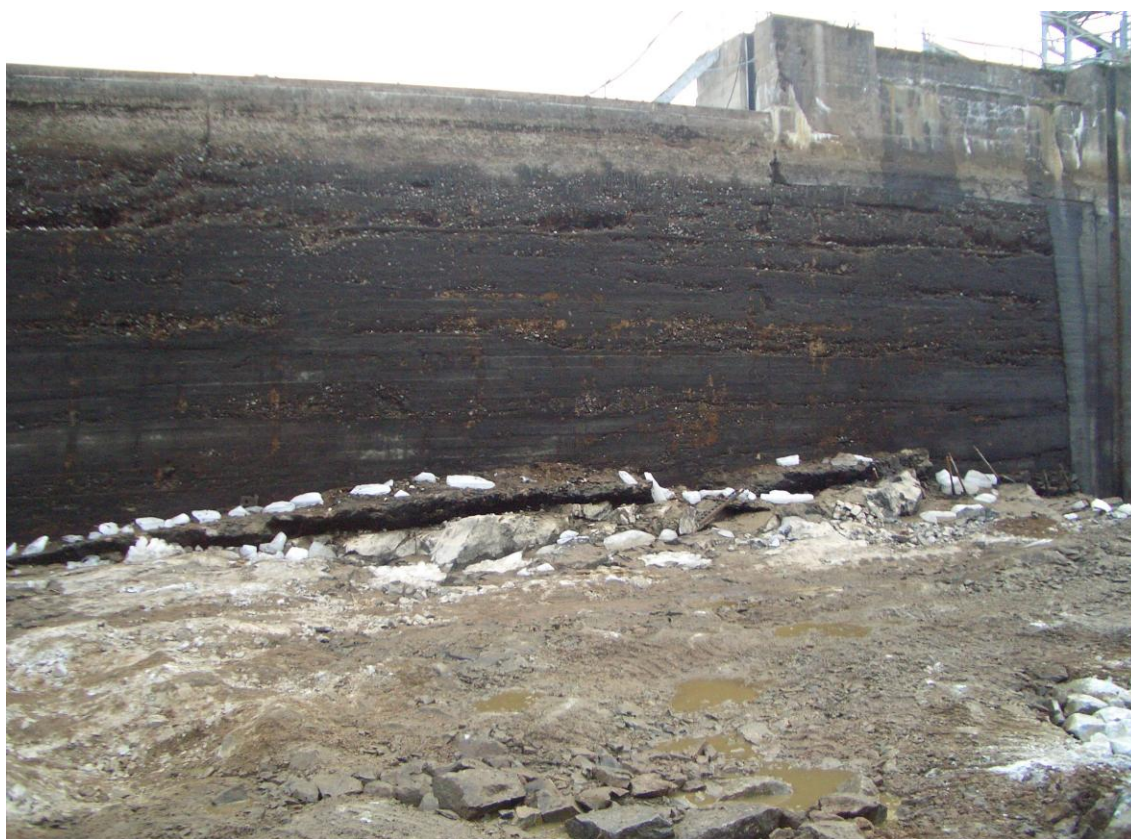
**Figur 4.1. Observerade skador på en ledmur tillhörande intaget till en ovanjordsstation. Skadorna på betongen vid och under vattenlinjen synliggjordes vid tömning av intagskanalen. Skadorna ser möjligen ut att följa gjutfogar. Notera AKR angreppen belägna ovan vattenlinjen, i det övre, högra, hörnet [Foto: T. Sandström, VRD]**

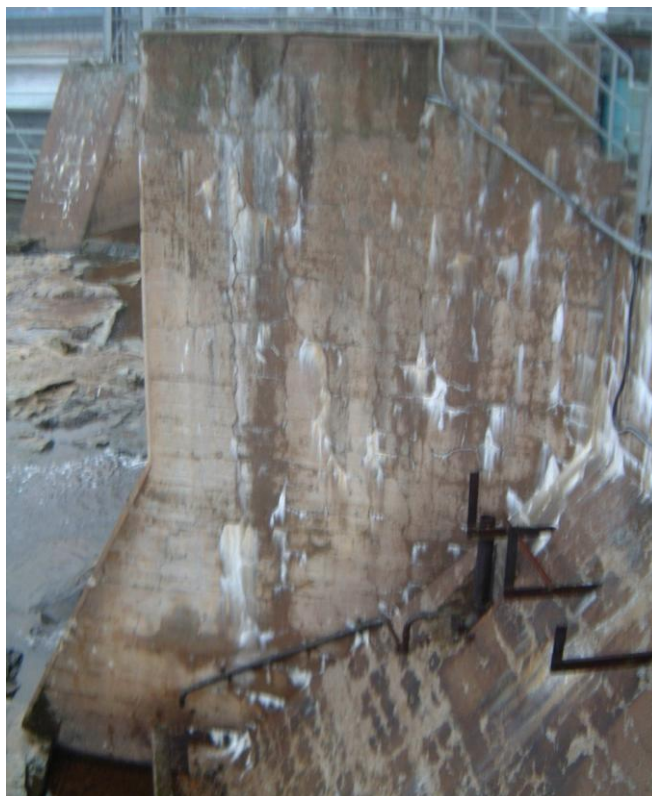
**Figur 4.2. Pelare tillhörande en betongdamm som utsatts för AKR angrepp. Sprickorna som uppstått p.g.a. den inre expansionen leder till att ytterligare skademekanismer kan öka i omfattning. I figuren syns hur cement (kalciumhydroxid) urlakas konstruktionen [Foto: T. Sandström, VRD]**

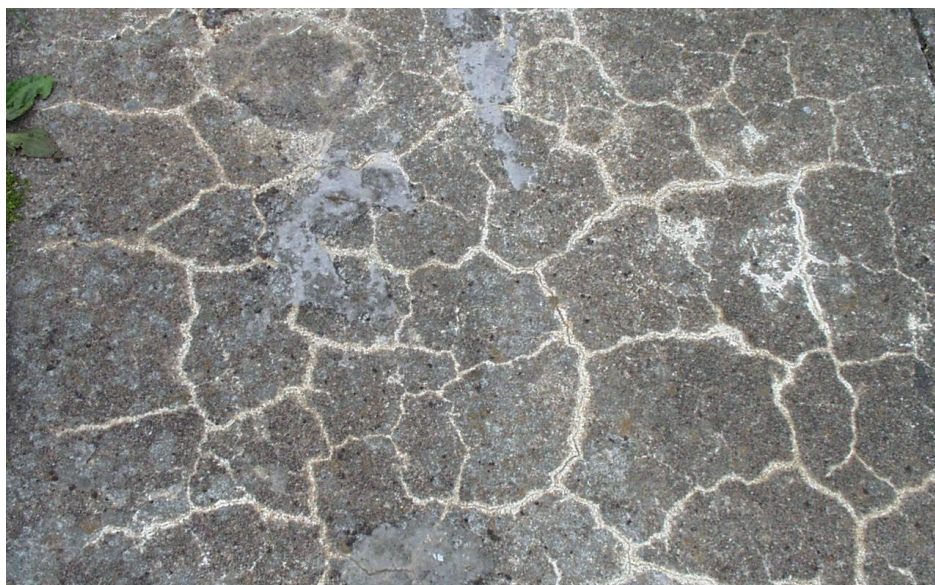
**Figur 4.3**    **Krackelering av en yta till hörande en damm. Krackeleringen är orsakad av frost angrepp och termisk expansion [Foto: M. Hassanzadeh, LTH/VRD]**

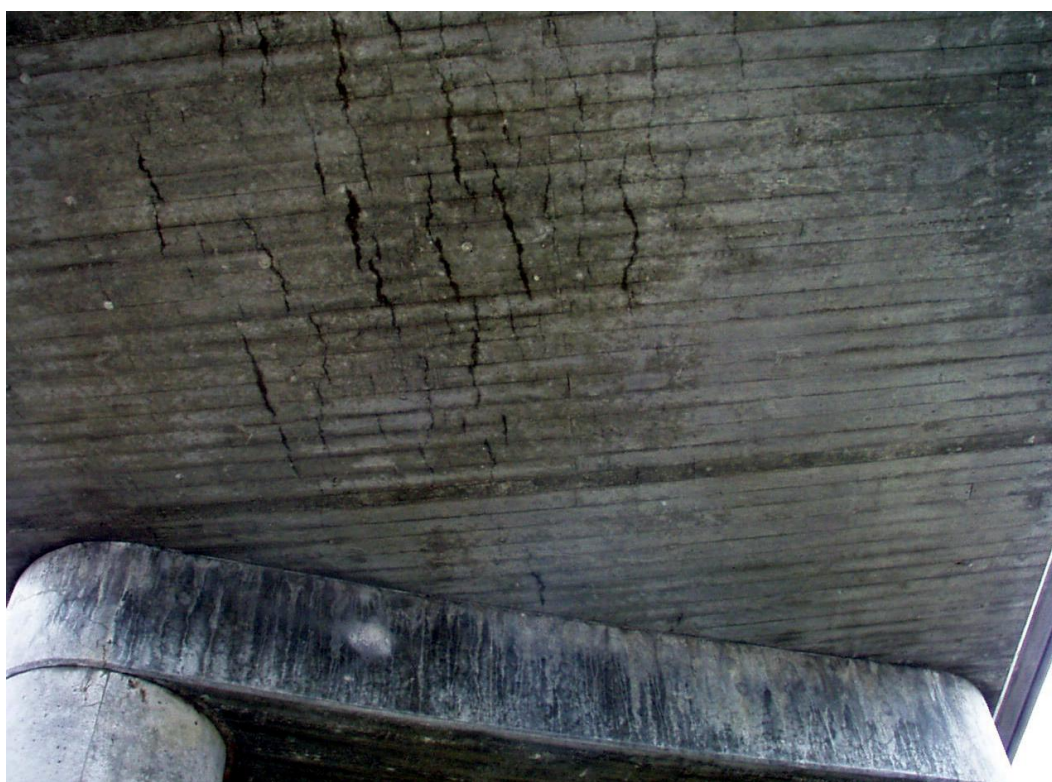
**Figur 4.5 Sprickorna i figuren orsakade av AKR, av den anledningen kan de benämnas som fuktrelaterade [Foto: M. Hassanzadeh, LTH/VRD]**

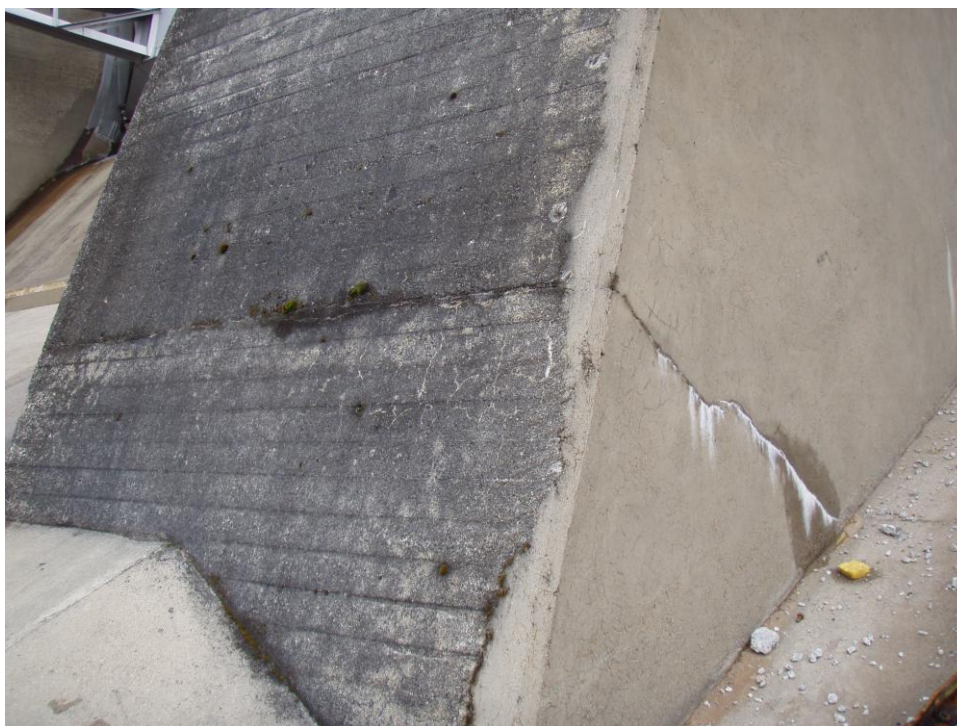
**Figur 4.6** En monolitisk betongkonstruktion som har en genomgående spricka. Den bakomliggande orsaken är troligen temperaturinducerade volymförändring i kombination med tvång. Detta förlopp har orsakat en form av överlast och betongens draghållfasthet har överskridits. Pelaren har pågjutits, men bara något år senare ser vi att sprickan propagerat igenom reparationen [Foto: T. Sandström, VRD]
