# Undersökning av frostbeständighet hos undervattensgjuten betong

**Fullskaleförsök med betong innehållande  
antiutvaskningsmedel och luftporbildande  
tillsatsmedel**

Elforsk rapport 08:31

April 2008

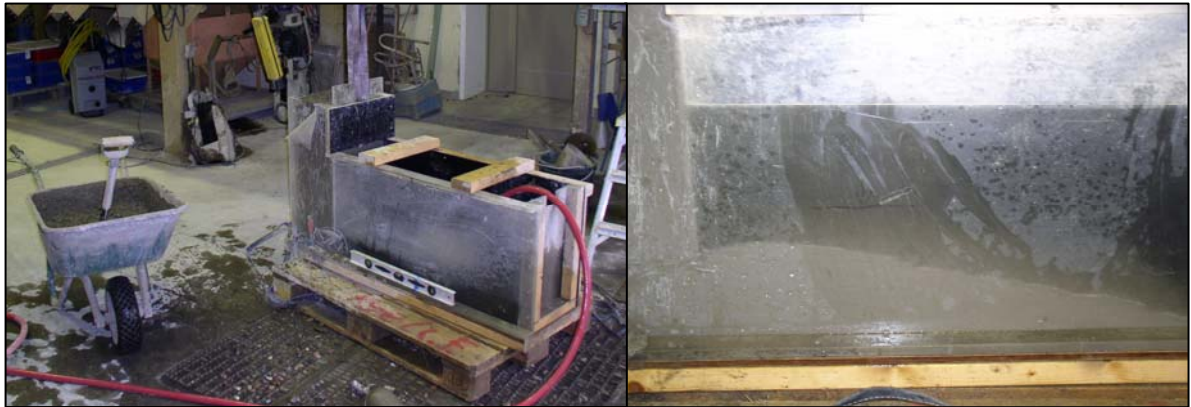
Efter att den horisontala delen av L-lådan fyllts med vatten så placeras betongen i den vertikala delen. Luckan öppnas och betongen flyter ut mot den borte kortsidan. Tiden mäts vid fyra olika punkter (A-D) där den sista mätpunkten (D) är vid L-lådans borte kortsida. Slutligen, när betongens utflytning stannat, mäts höjderna  $H_1$  och  $H_2$ , se figurer 3.2 och 3.3 nedan.

**Figur 3.2: Försöksuppställning med den modifierade L-lådan (vänster), bild från försök (höger).**

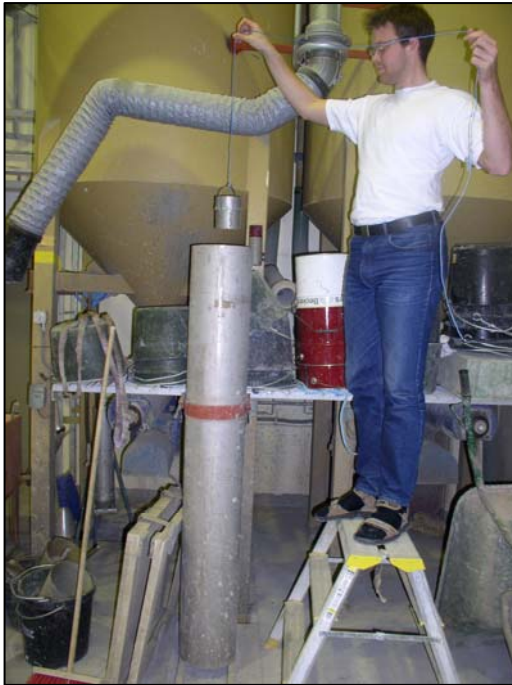
Det så kallade Drop-testet är ett sätt att mäta betongens utvaskningsbenägenhet. Provningsmetoden fungerar enligt följande. En korg med känd vikt fylls med betong och vägs. Den fyllda korgen förs sedan upp och ned tre gånger i den vattenfyllda cylindern, se Figur 3.4 nedan. Slutligen vägs korgen igen och den procentuella utvaskningen kan då bestämmas.

**Figur 3.4: Försöksuppställning av Drop-test, den betongfyllda korgen sänkes ned i den vattenfyllda cylindern**

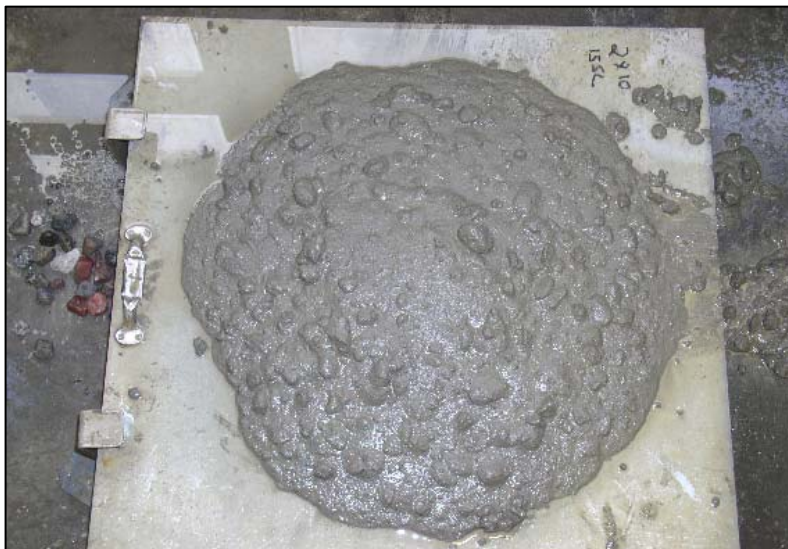
**Figur 3.5:**  
Utbredningsmätt  
från referens-  
blandningen

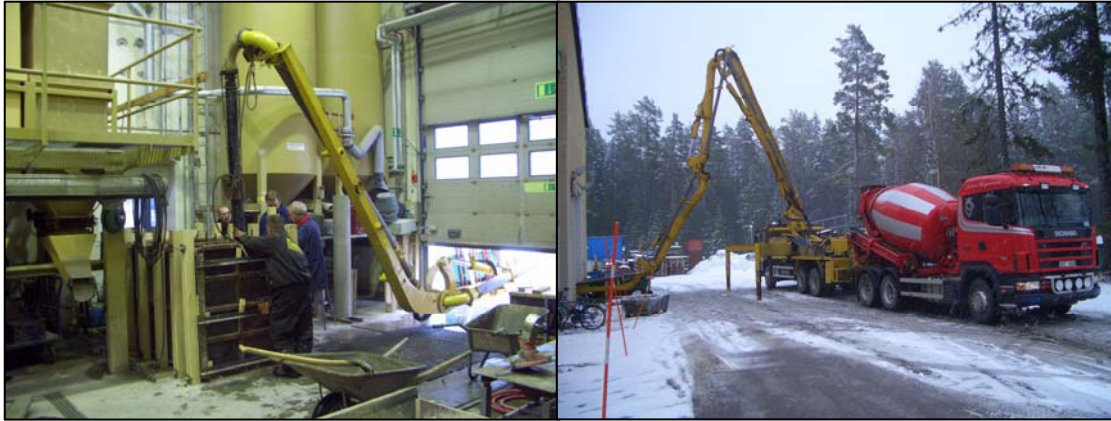
Under fullskaleförsöket kontrollerades, förutom kraven som ställs i Vägverkets publikation [9] betongens luftmängd, utvasknings- och flytegenskaper. Detta utfördes som beskrivs i kapitel 3 och resultaten redovisas längre fram i detta kapitel. I Figur 5.1 visas uppställningen av betongpumpen, roterbilen och "form 1".

**Figur 5.1: Uppställning och utförande av gjutning av vad som beskrivs som "form 1" i Vägverkets publikation [9]**

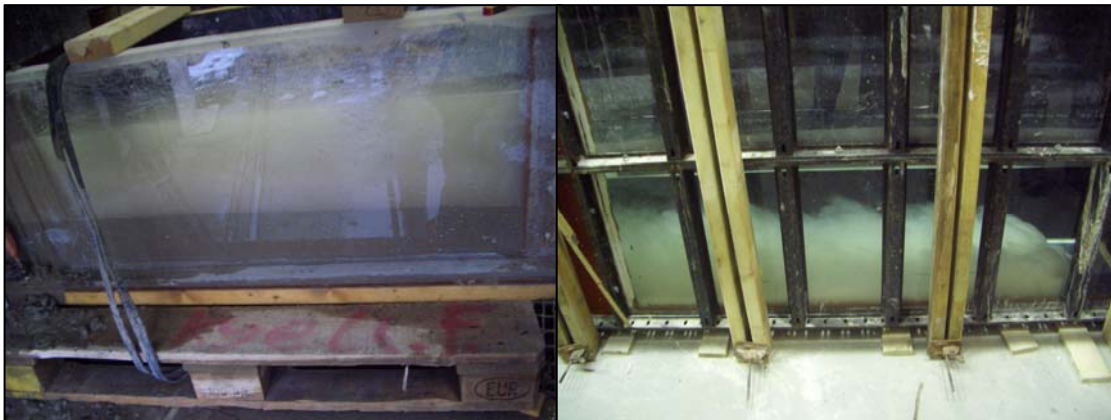
Betongens färska egenskaper bedöms som goda jämfört med de krav som ställs i Vägverkets Publikation 2002:50. Betongens nivellerande egenskaper visas i Figur 5.2. Bilderna kommer från provning med den modifierade L-lådan som beskrivs tidigare i rapporten, se kapitel 3.5 och gjutning av vad som benämns som "form 2" i Vägverkets publikation [9].

**Figur 5.2: Nivellering vid provning med den modifierade L-lådan (vänster). Gjutfronten vid gjutning av vad som beskrivs som "form 2" i Vägverkets publikation [9]**
