**Skador på vattenkraftens
betonganläggningar i
samband med långvariga
höga flöden år 2000**

Elforsk rapport 01:31

Sammanfattning

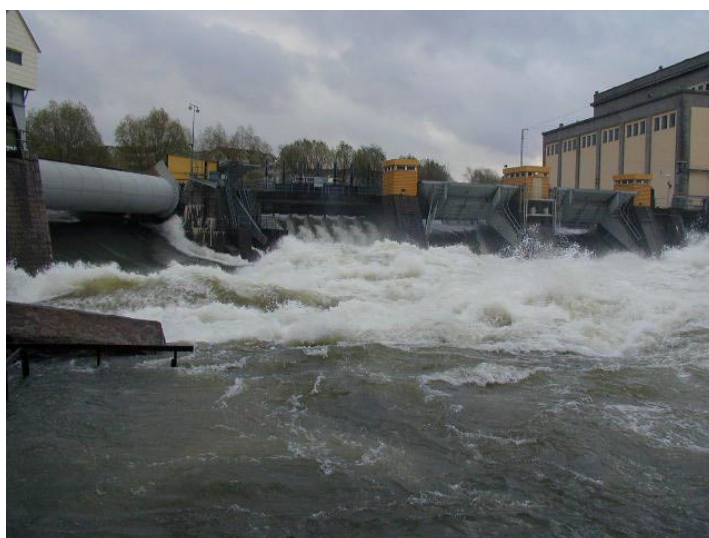
Figur 1. Höga flöden i Lilla Edet, Göta älv (Foto J. Yang).

Som ett komplement till Svenska Kraftnäts utredning initierade Elforsk ett projekt där man ville fokuserade på vattenkraftens betonganläggningar och deras olika typer av betongskador längs med Indalsälven, Ljungan och Göta älv. Dessa älvar blev värst drabbade under sommaren 2000, figur 1.
