# **Kunskapsåterföring på betongområdet från det amerikanska REMR- programmet**

**Christian Bernstone  
Vattenfall Utveckling AB**

**Elforsk Rapport 98:33**

**December 1998**

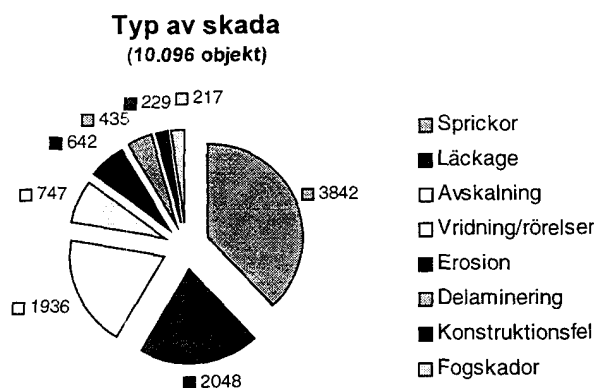
Efter genomgång av arkivmaterial från ca 2000 inspektionsrapporter har över 10.000 rapporterade skador fogats till databasen. Fördelningen på 8 olika typer av skador framgår av Figur 1-1.

Figur 1-1. Rapporterade skador från WES databas. I genomsnitt uppvisar varje anläggning 17 skador.

- Sprickor.* Betongsprickor utgör den dominerande skadetyper (Figur 1-1). I de flesta fall har sprickskadorna klassificerats som att vara av ringa eller måttlig omfattning (Figur 1-4). Även om endast 4 procent av sprickskadorna finns representerade i skadeklasserna *c* och *d*, så står sprickskador totalt sett för 25 procent av dessa skador. Detta innebär att förutom att det finns ett generellt stort behov av effektiva underhållsmetoder för att åtgärda sprickskador, så är det också viktigt att ta fram effektiva reparationsprocedurer.

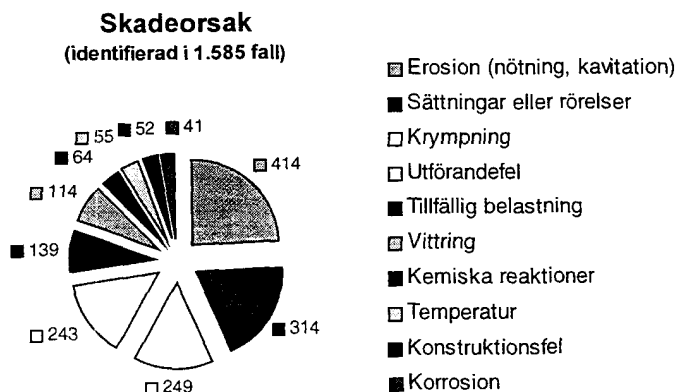
Den dokumentation som finns från utförda reparationer har endast till viss (16 %) innehållit uppgifter om orsaken till varför skadorna uppkommit. Dessa redovisas i Figur 1-2.

Figur 1-2. Skadeorsak för de fall där denna är känd (endast 16 % av det totala antalet skadefall).

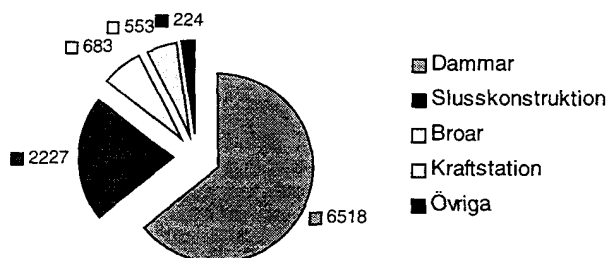
I Figur 1-3 visas skadefördelningen på olika typer av konstruktioner. Skador på dammkonstruktioner dominerar.

Figur 1-3. Skadefördelningen på olika typer av Corps of Engineers konstruktioner.

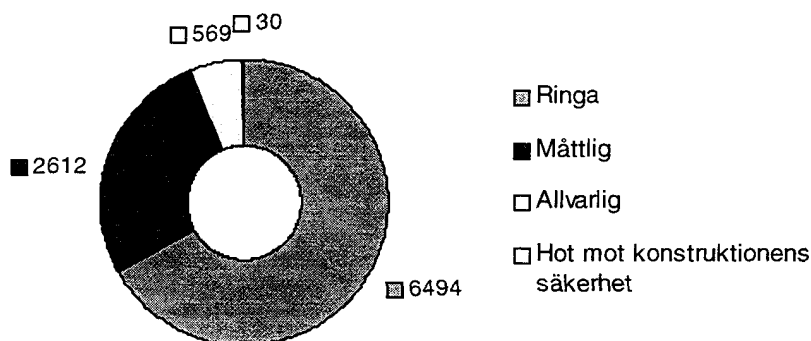
Figur 1-4. Skadorna från WES genomgång har delats in i fyra klasser beroende på hur allvarlig den anses vara.

96 procent av de skador som uppkommit i dammkonstruktioner klassificerades i skadeklass *a* eller *b*. Siffran indikerar att för majoriteten av de problem som finns i anslutning till dammkonstruktioner kan lösas med underhållsåtgärder i kombination med besiktningar och övervakningsåtgärder.

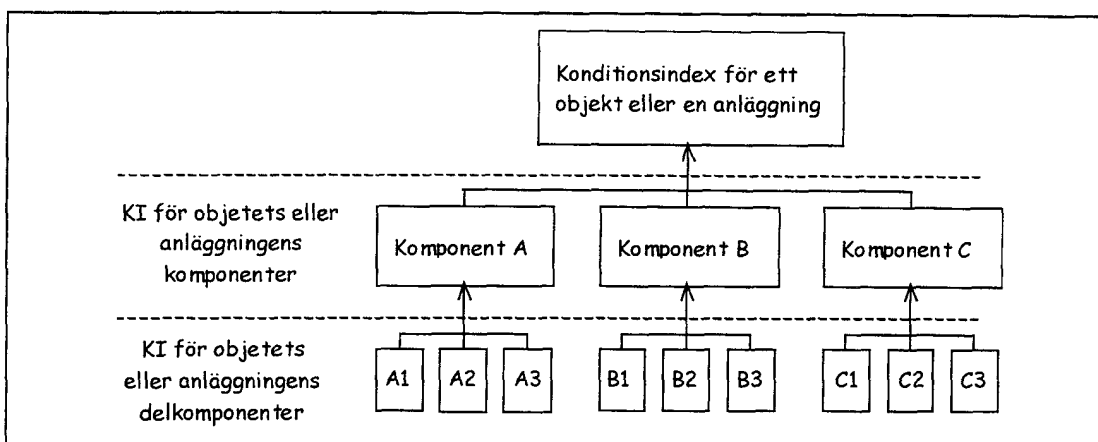
Figur 3-1. Flödesschema för en typisk konditionsindexeringsprocess.

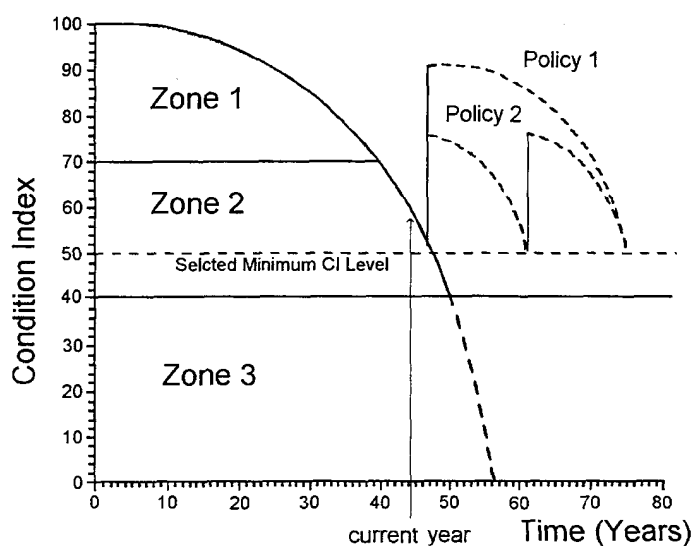
Den vänstra halvan av grafen i Figur 2 visar en anläggnings KI-utveckling från helt felfri (KI = 100) till statusen vid exempelns nutid (KI = 60). Anläggningens lägsta tillåtna konditionsnivå har satts till 50; extrapolering visar att 50-nivån nås inom nästkommande 3-4 år. Två alternativa underhållsinsatser redovisas: policy 1 respektive policy 2. De två alternativen utvärderas mot kostnader och förväntad konditionsnivå för respektive år inom åtgärdens livslängd.

Figur 3-2. Exempel på en jämförelse av olika handlingsprogram för att genomföra nödvändigt underhåll (policy 1 respektive policy 2). Nutid i exemplet motsvaras av KI = 60. Zonindelningen förklaras i Tabell 3-1.

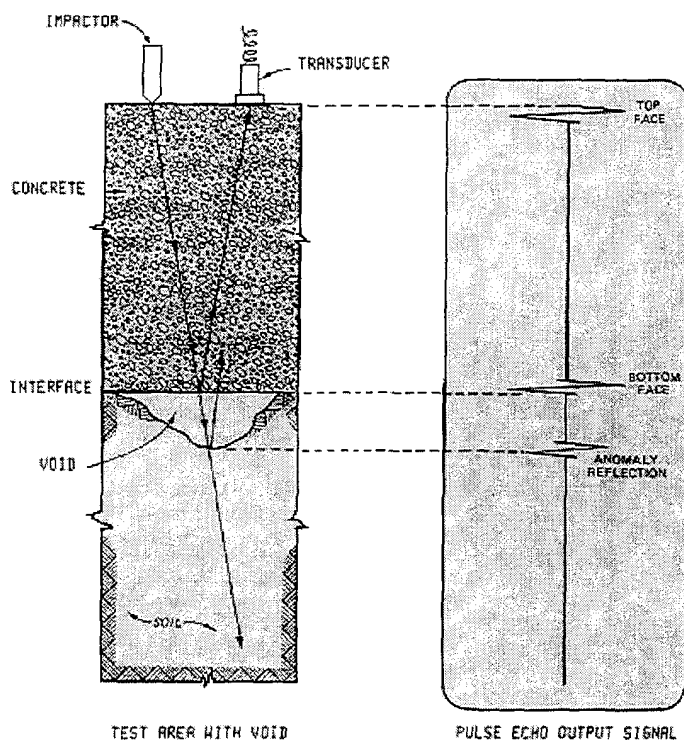
En variant till puls-ekometoden, ultrasonic puls-ekometoden (UPE), finns beskriven i Informationsblad 6. Skillnaden är gentemot puls-ekometoden består i vilken typ av energikälla som används. För puls-ekometoden användas en hammare enligt exemplet i Figur 4-1. Mätsignalen från en mätning (högra delen) visar i det här fallet tre distinkta reflexer: över och underyta av betongen samt ett tredje eko som orsakas av ett hålrum mellan betongen och det underliggande geologiska materialet.

Figur 4-1. Skiss som visar principen för hur ett vatten- eller isfyllt hålrum under en betongkonstruktion kan upptäckas med hjälp av PE-mätningar.

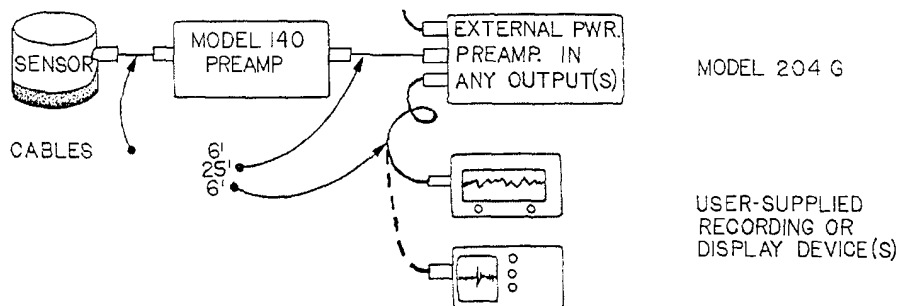
Den AE-utrustning som använts i WES undersökning framgår av Figur 5-1. Systemet registrerar endast impulsfrekvens för akustisk emission (AE-aktiviteten), d.v.s. inte själva signalens utseende (Figur 5-2).

Figur 5-1. Utrustning för akustisk emissionsmätning vid WES.

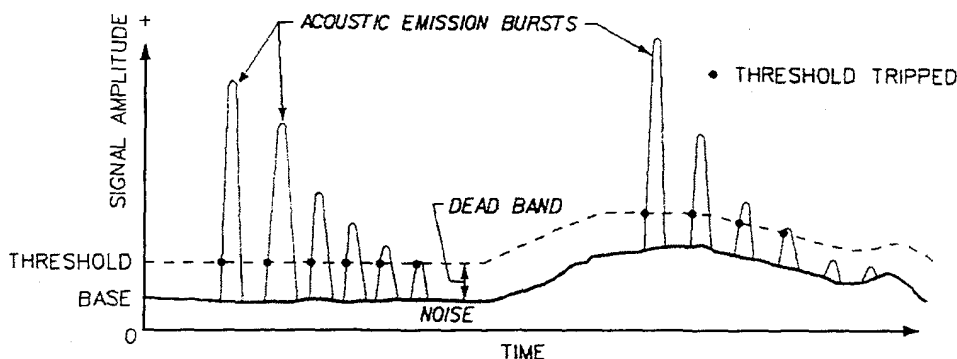
Figur 5-2. Resultatet från en enskild AE-mätning - i detta fallet har mätningen 10 sekunders varaktighet. Vid varje mättillfälle beräknar instrumentet det antal händelser som överstiger ett visst tröskelvärde. Tröskelvärdet är i sin tur en funktion av brusnivån. Det totala antalet händelser presenteras slutligen i form av AE-aktivitet för mätpunkten.

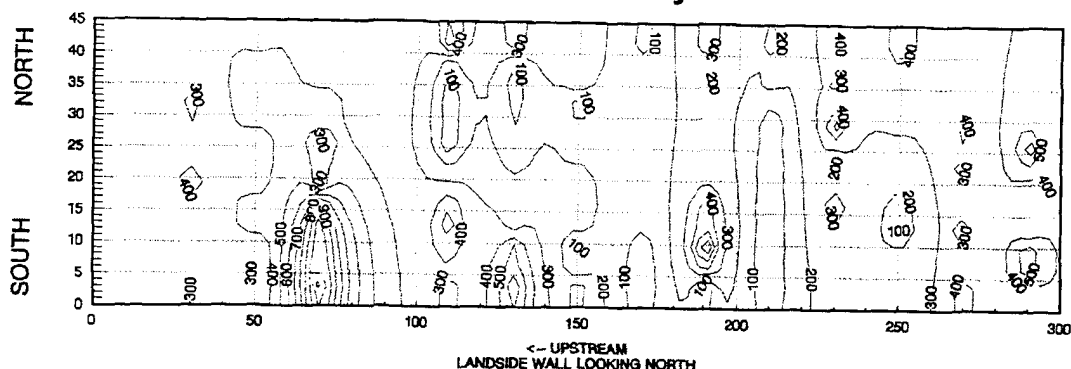
## Cayuga-Seneca Lock 3 Acoustic Emission Activity Contours

Exempel på resultat från mätningarna redovisas i Figur 5-3. Likformigheten för de tio upprepade mätningarna vid varje mätpunkt var genomgående mycket hög. WES har gjort tolkningen att områden med hög AE-aktivitet ligger direkt över flödesvägar med turbulent vattenflöde. En något lägre AE-aktivitet antas bero på djupare liggande flödesvägar eller ett flöde som avger små ljudnivåer. I områden där det finns liten eller ingen AE-aktivitet ligger betongplattan antingen i direktkontakt med intakt berg eller sker en dämpning av signalen i

Figur 5-3. Kartläggning av strömningsvägar under en bottenplatta av betong genom mätningar av akustisk emission (konturering av AE-aktivitet motsvarande en mätning per 1.5 m (5 fot) och parallella mätlinjer på 6 m avstånd). Vid position 70 fot (21 m) finns ett brott i bottenplattan. Alla avstånd i figuren anges i fot.

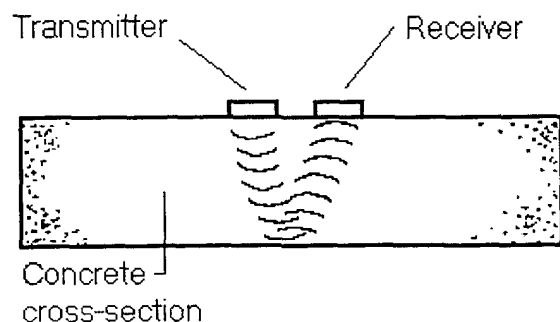
Vid en puls-ekomätning appliceras en eller två sökare i direkt kontakt med betongens yta eller genom att vatten som omger konstruktionen får tjäna som kopplingsmedium (Figur 6-1). Kvaliteten på mätningen är direkt kopplad till att en akustisk god koppling kan åstadkommas mellan betong och sökare.

Figur 6-1. Princip för puls-ekomätning. Signalen alstras av en sändare som ligger an mot betongytan. Efter det att ett eko studsat mot betongen bakre yta registreras ankomsttiden av en mottagare.

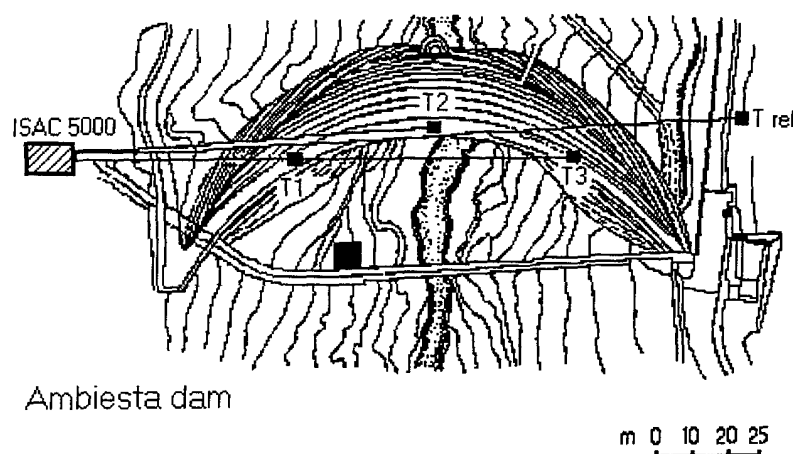
Kollimatorsystem är relativt vanligt förekommande i större dammkonstruktioner för att bestämma storlek på horisontella förskjutningar (Figur 7-1). Eftersom varje mätning kan vara kostsam att utföra finns det risk för att det går lång tid mellan enskilda mättillfällen. Mätningarna kan dock automatiseras vilket gör det möjligt att bygga upp fortlöpande mätserier över en dammkonstruktions rörelser. Enligt referens d finns det idag system som på 100 meters avstånd klarar att mäta förskjutningar på 0.2 mm.

Figur 7-1. Exempel på placering av mätpunkter i ett automatiserat kollimatorsystem (ISAC 5000). I det här fallet kontrolleras tre mätpunkter utmed dammkrönet mot en referenspunkt.

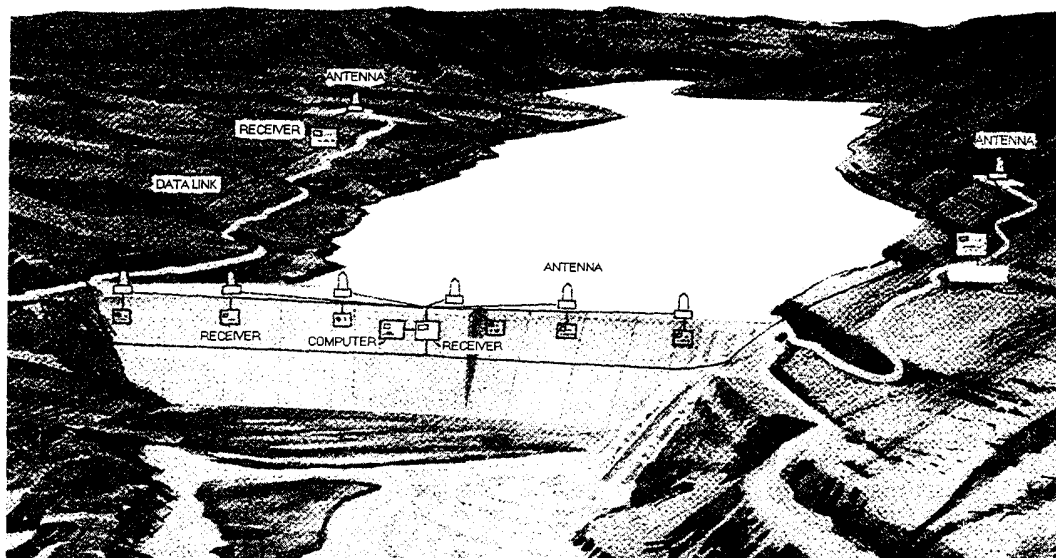
Detta övervakningssystem inkluderar mellan tre och tio GPS-antennor (en antenn per mät-punkt). Minst två av antennerna placeras vid referenspunkter som inte antas röra sig relativt mätobjektet (Figur 7-2). Mätvärden från de övriga mätpunkterna jämförs därefter mot referenspunkterna. Systemet kan göra mätningar i intervall om ca 1 timma (intervallet beror på lokalens satellittäckning). Mätvärdena lagras över på datorer och efter databearbetning erhålls ett värde (x,y,z) på mätpunkternas läge gentemot referenspunkten. Mätprecisionen ligger i millimeterområdet.

Figur 7-2. Principskiss för deformationsövervakning med hjälp av det GPS-baserade CDM-systemet.

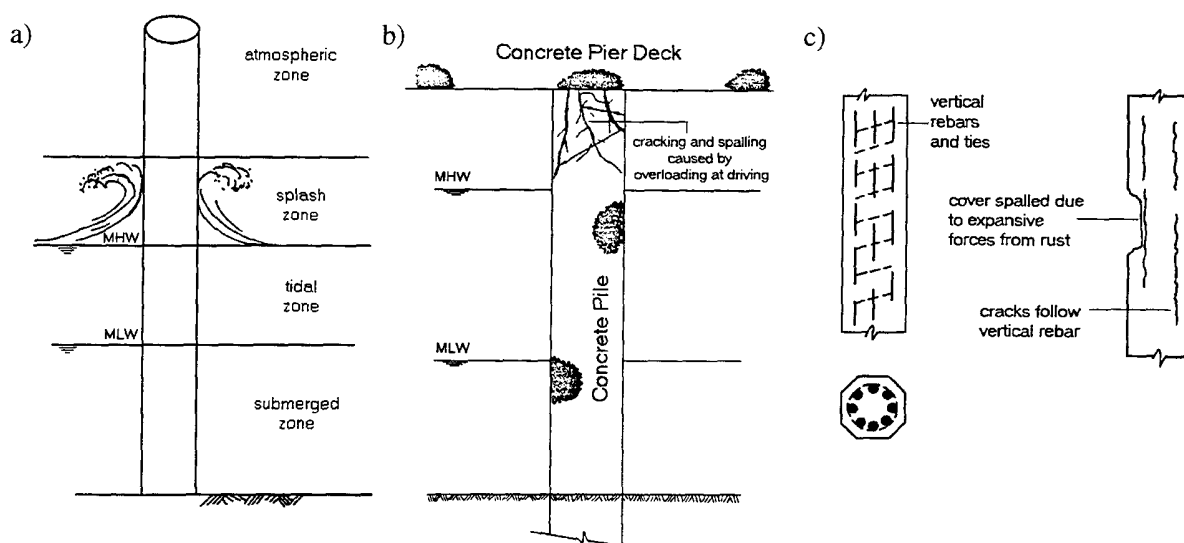
Figur 8-1. Exponeringszoner (a), exempel på en mekanisk skada (b), exempel på skada orsakad av korrosion av armering (c).

Flera skadetyper kan förekomma samtidigt, men en specifik skada dominerar vanligtvis. I de flesta fall initieras nedbrytning i betong av olika typer av felaktigheter, t.ex. dålig design, felaktig sammansättning på betongen, dåligt utförande och/eller felaktig kvalitetskontroll. Exempel på skador visas i Figur 8-1.

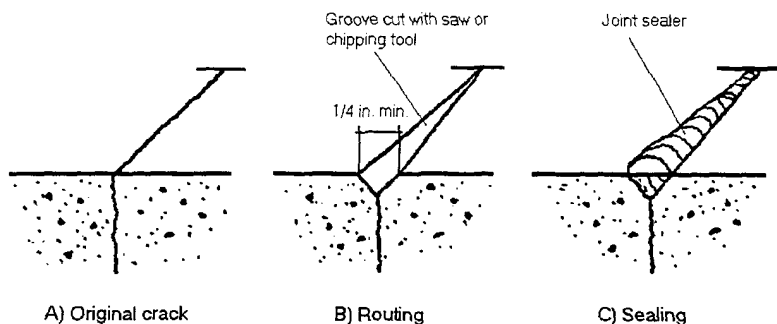
Figur 10-1. Spricka som förseglats i ett spår som frästs ut i betongens ytskikt.

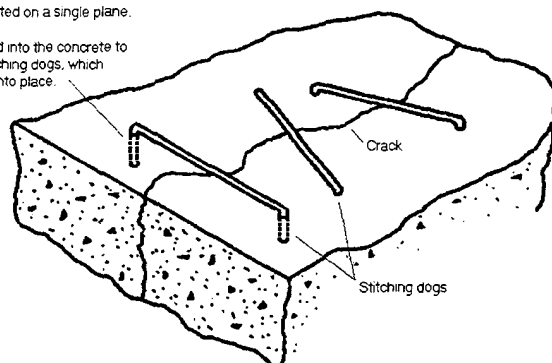
Note variable length, location and orientation of dogs so that tension across crack is distributed in the concrete rather than concentrated on a single plane.

Holes are drilled into the concrete to receive the stitching dogs, which are cemented into place.

Figur 10-2. Nätling av sprickor används för att förhindra fortsatt spricktillväxt.

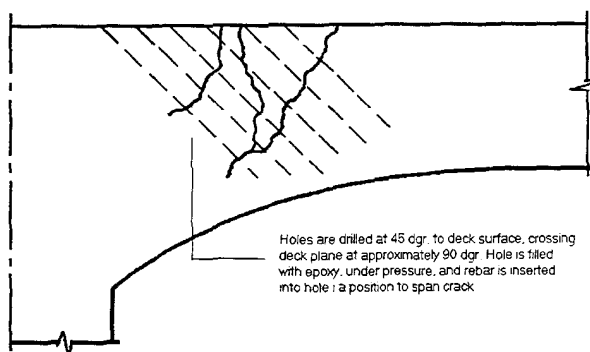
Figur 10-3. Tilläggsarmering.

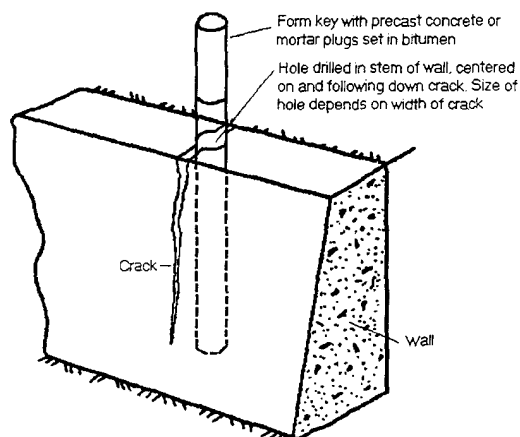
Figur 10-4. Injektering efter borring.

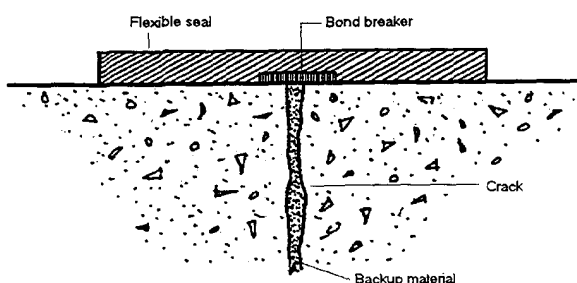
Figur 10-5. Flexibel förseglning.

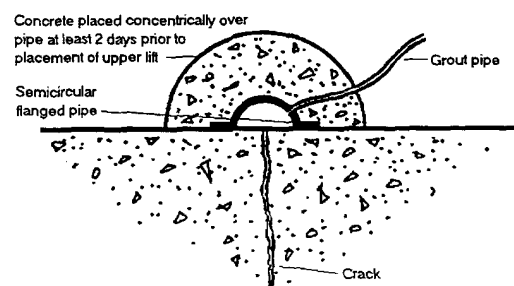
Figur 10-6. Spricklåsning.

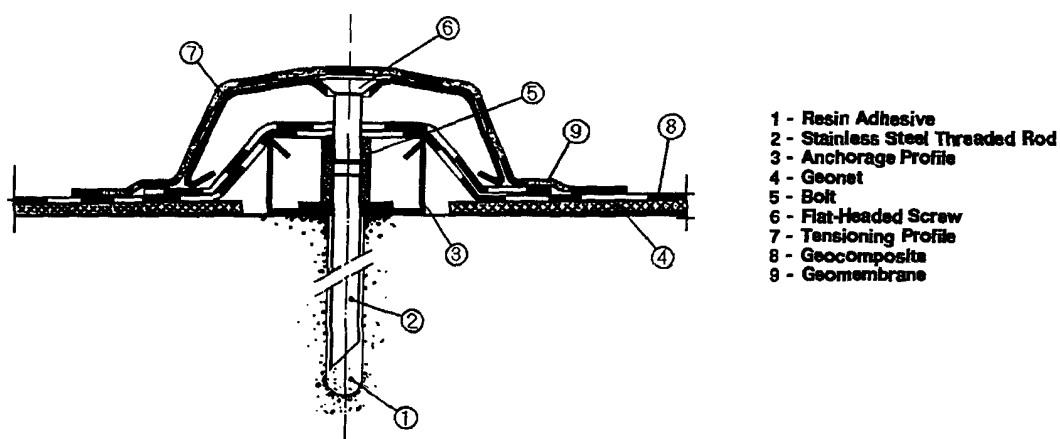
Figur 11-1a. Detalj av en vertikal förankring av en geokomposit.

Denna gravitationsdamm reparerades 1987 för att komma till rätta med omfattande läckage. Dålig betong avlägsnades från uppströmssidan och stålprofiler förankrades mot konstruktionen. Ett lager med sprutbetong lades på mellan stålprofilerna så att en ny frisk betongyta erhöles. Därefter förankrades en 2.5 mm tjock geokomposit mot stålprofilerna.

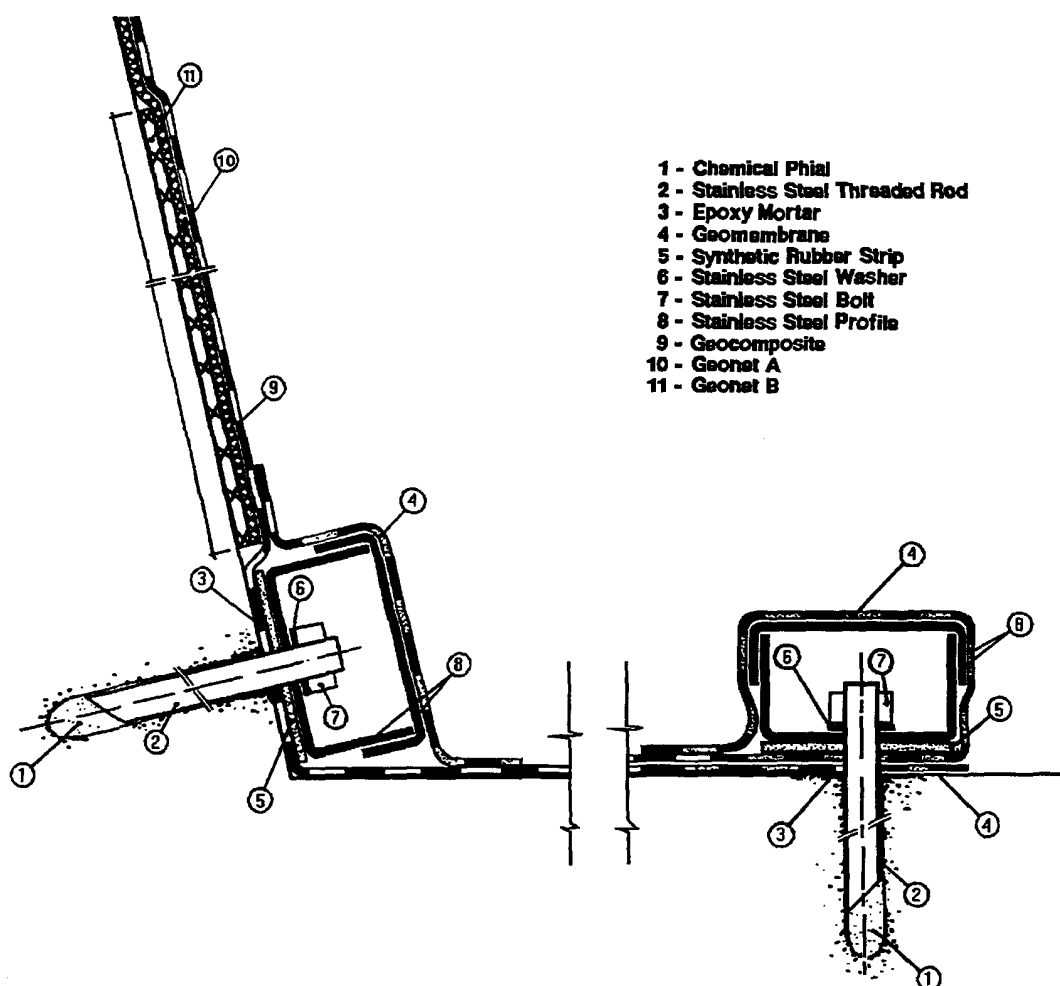
Figur 11-1b. Förankringsdetaljer: en flatprofil (vänster bild) används vid försegling av geomembranet mot dammkrön, och en C-formad profil (höger bild) används vid förankring mot dammfot och mot anslutande geologi.

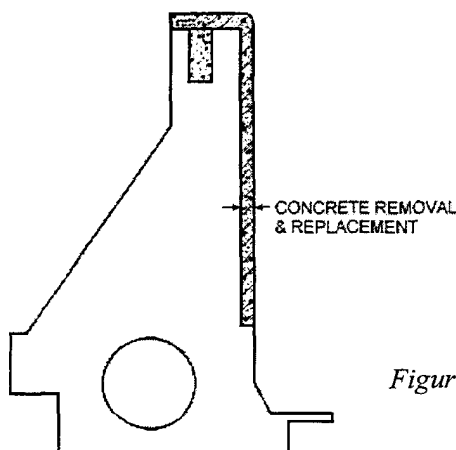
Vid konventionell reparation av betongväggar med ett undermåligt ytskikt avlägsnas den dåliga betongen och ny betong gjuts på efter formsättning (Figur 12-1). Sprickbildningar under härdningen har varit ett mycket vanligt problem; olika grader av sprickbildning har uppkommit vid merparten av de renoveringsprojekt med platsgjuten betong som utförts av Corps of Engineers'. Trots omfattande tester av olika material, olika blandningsförhållanden och olika utförandeprocedurer så har endast begränsade förbättringar uppnåtts.

Figur 12-1. En betongvägg som reparerats med konventionell teknik, d.v.s. med ett lager formsatt platsgjuten betong.

Sprickorna uppkommer då volymförändringar hindras genom vidhäftningen mot den existerande betongen när den färska betongen härdar (inre och yttre tvång). I de flesta fall ger sprickorna inte upphov till några omedelbara brister i konstruktionens funktion. Däremot kan sprickorna på sikt leda till kostsamma förnyade underhållsinsatser för att undvika att betongen bryts ner på nytt.

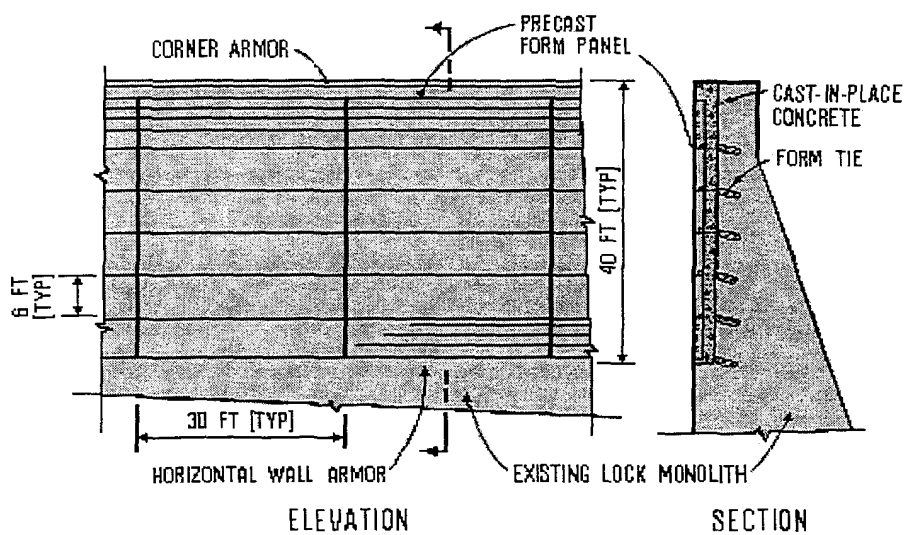
Under de ca 10 år som Corps of Engineers har använt sig av metoden (även benämnd "stay-in-place forming system") har goda erfarenheter vunnits. Konstruktionen bör utformas enligt illustrationen i Figur 12-2. Reparationen består i att prefabricerade betongpaneler med horisontell utsträckning fästs mot den aktuella ytan med hjälp av infästningar som i sin tur gjutits fast i borrhål i frisk betong. Betongkvaliteten kan vara konventionell betong för prefabgjutning, eller modifierad för att möta specifika krav. Mellanrummet mellan betongelementen och betongväggen armeras och fylls ut med ny betong. Ett exempel på en detaljutformning visas i Figur 12-3. Ytterligare exempel på utformning av detaljer finns redogjorda för i artiklar och rapporter i referenslistan.

Figur 12-2. Utformning av betongväggsreparation med hjälp av prefabricerade betongelement.

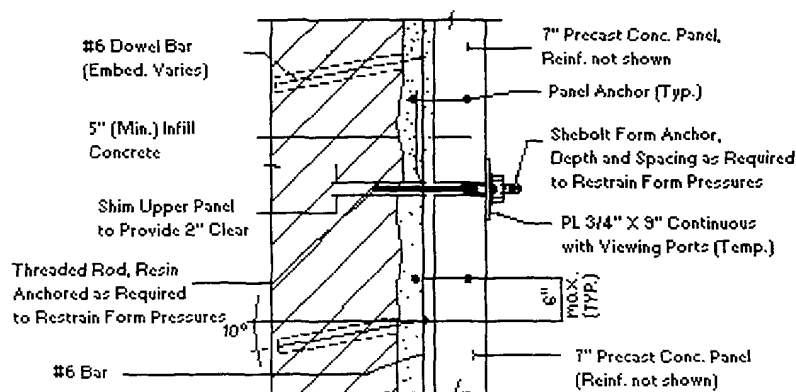
Figur 12-3. Exempel på detaljutformning.

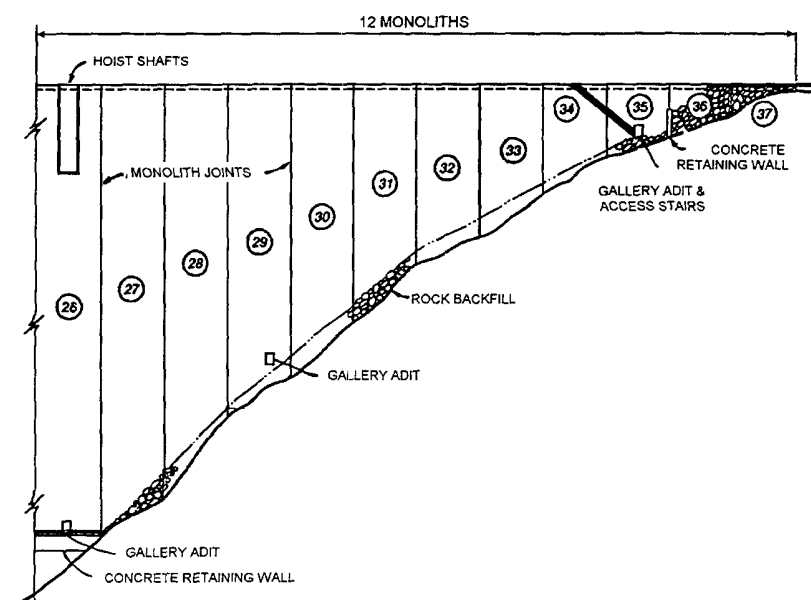
För att förhindra att vatten transporteras genom de dilationsfogar som finns mellan en konstruktions enskilda betongmonoliter (Figur 15-1) så bygger man i regel in någon form av fogband. Både styva material (stål, koppar, bly eller trä) och flexibla material (vanligtvis PVC) förekommer. Ett läckage uppstår om fogbandet av någon anledning skadas; i vissa fall kan en sådan skada medföra att konstruktionens funktion och säkerhet hotas.

Figur 15-1. Exempel på utformning av konstruktionsfogar på en gravitationsdamm (Pine Flat Dam).

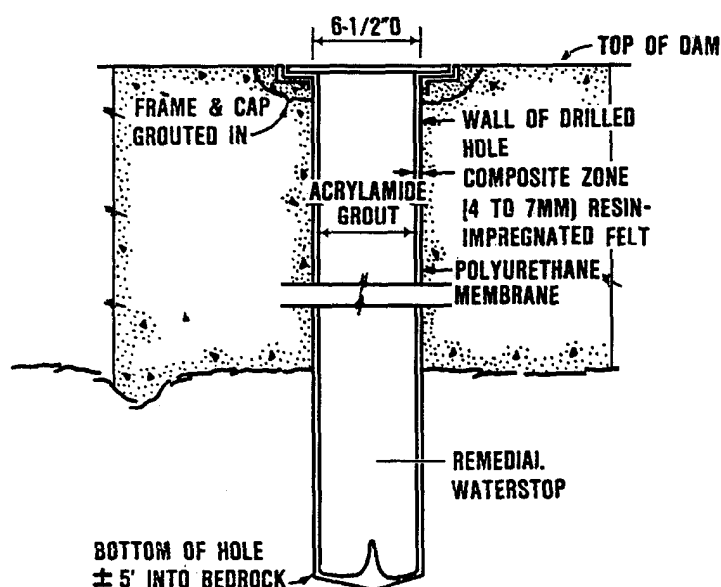
Fogarna i denna gravitationsdamm i betong har fogband av koppar. Läckage hittades i början av 1970-talet. Omfattningen tilltog successivt och problemen hänfördes till skador på fogbandet (skadeorsaken gick inte att fastställa). 1979 genomfördes reparation av tre fogar genom injektering med ett elastiskt injekteringsmedel i vertikala borrhål genom fogarna (vatten + acrylamid pulver + celite + katalysator + initiator). Reparationerna verkade till en början fungera tillfredsställande, men året därpå ökade läckagemängderna till samma nivå som förut. Efter ett anbudsförfarande valdes 1985 en metod som innebar att en tubliknande liner (polyuretanmembran med ytterskikt av filt) placerades i hålet och limmades fast mot betongytan (elastisk limfog). Därefter fylldes tuben med ett kemiskt injekteringsmedel (akrylamid/bentonit/celite), och slutresultatet blev en kärna som är både stark och flexibel (se Figur 15-2). De krav som reparationen skulle uppfylla var, förutom att skydda nedströms vatten drag mot föroreningar, att reparationen skulle (a) reducera fogläckaget med 75 %, (b) tillåta rörelser hos de enskilda betongmonoliterna, (c) motstå tryck motsvarande 200 fot (61 m) vattenpelare, och (d) inte allvarligt påverka dammens funktion. Resultatet av reparationerna blev bra, med inget läckage genom den ena fogen och små mängder genom de två andra fogarna.

Figur 15-2. Slutligt utförande av nya fogband i tre konstruktionsfogar på Pine Flat Dam.

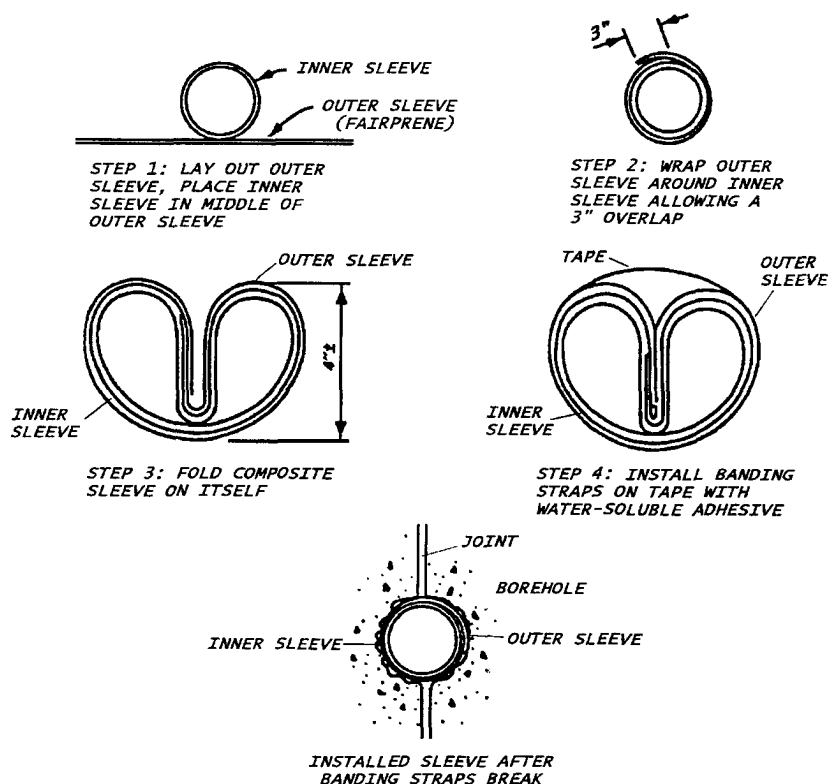
Gravitationsdamm i betong som 1984 hade läckage i sex vertikala dilationsfogar. Den anlätade entreprenören konstruerade nya fogband genom att borra vertikala hål genom fogen där en gummimanchett installerades och fylldes med vatten. Orsaken till läckaget hänfördes till dåligt konsoliderad betong i anslutning till fogbandet (kopparplåt), förekomst av hålrum och bristfälligt fogutförande. Gummimanchetten var tillverkad av naturgummi med ett förstärkt ytterskikt av neopren/nylon. Tillvägagångssättet för installationen visas i Figur 15-3. Resultatet av reparationen blev en ca 60 % reduktion av läckagen. Minskningen skedde redan vid borrhingsarbetet genom att borrhax fyllde igen och tätade flödesvägarna. Ingen yttre reduktion observerades således efter installationen av gummi/vattenpackningen.

Figur 15-3. Installationsprocedur.

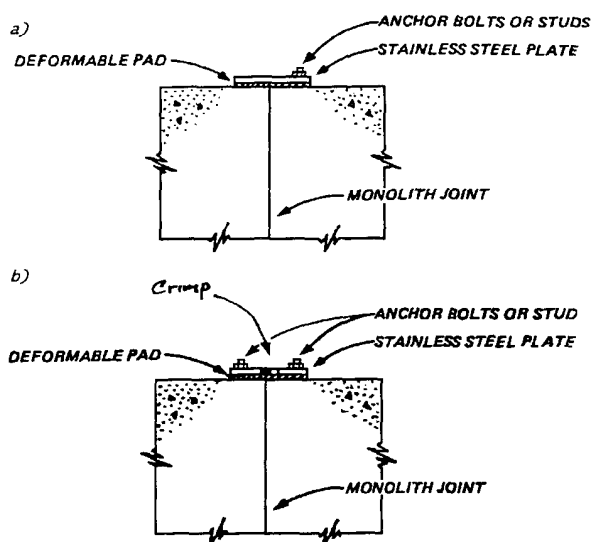
En platta, i allmänhet rostfritt stål, kan användas för att täck över fogen. Plattan kan förankras mot konstruktionsbetongen via bultar på ena sidan av fogen (Figur 15-4a) eller, om plattan har ett dilationsmaterial, via bultar på bägge sidor om fogen (Figur 15-4b). Reparationen är enkel att utföra och speciellt lämplig då reparationsområdet är lätt att komma åt. Metoden är inte lämplig när stora rörelser i konstruktionen kan förväntas.

Figur 15-4. Två exempel på utförande av tätande plattor över läckande konstruktionsfogar.

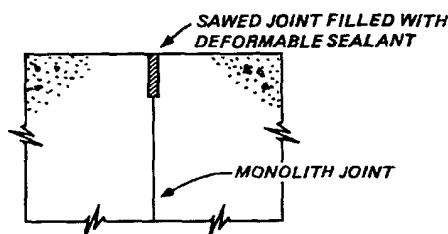
En enkel och billig metod som innebär att ett spår sågas upp utmed fogens längd. Urtaget fylls därefter med ett elastiskt förseglingsmaterial (Figur 15-5). Sågningen måste göras så pass bred att den spänner över fogen och ned till ett djup som är minst lika stort som fogens bredd. Metoden är bäst lämpad då reservoarens vattennivå kan sänkas under läget för reparationen. Begränsningar finns vad gäller fogens maximala vidd och storleken på rörelser i konstruktionen.

Figur 15-5. Typutförande av diktad fog.

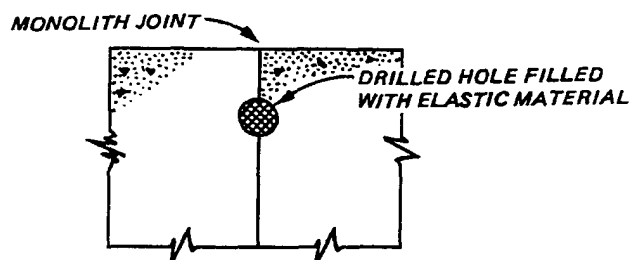
Borrhål som sträcker sig från konstruktionens överyta ned till dess bas borrar utmed de enskilda betongmonoliternas vertikala dilationsfogar (typisk diameter  $\phi$  3-6 in.). Borrhålet fylls därefter med ett elastiskt material (Figur 15-6). Kravspecifikationen på fyllnadsmaterialet omfattar: god förmåga att undantränga vatten, bibehållen elasticitet under konstruktionens livstid, praktiskt hanterbar i fält, ekonomiskt samt att klara avsedda hydrauliska tryck utan att pressas ut från borrhålet. Metoden används i allmänhet i de fall reparationsarbetet inte kan göras från konstruktionens uppströmssida.

Figur 15-6. Tvärsnitt genom en konstruktionsfog som reparerats med ett borrhål utfyllt med ett elastiskt material.
