# FÄLTSTATION FÖR LÅNGTIDS- PROVNING I ÄLVMILJÖ

RAPPORT 2016:252

Lägesrapport 2016

MIKAEL OXFALL

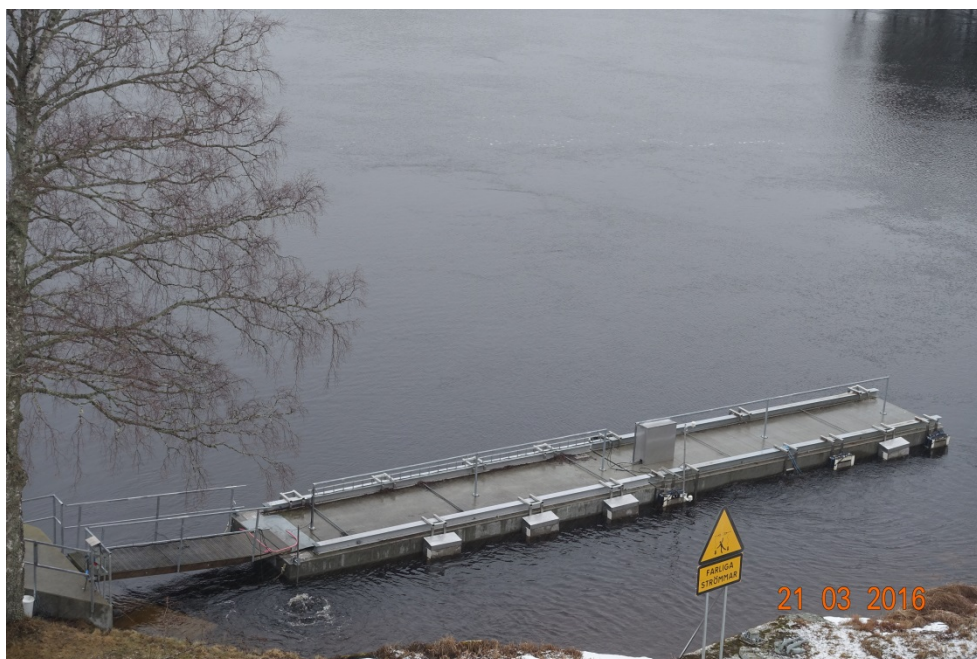
**Figur 2-2 Fältstationen vid Älvkarleby laboratoriet Mars 2016.**

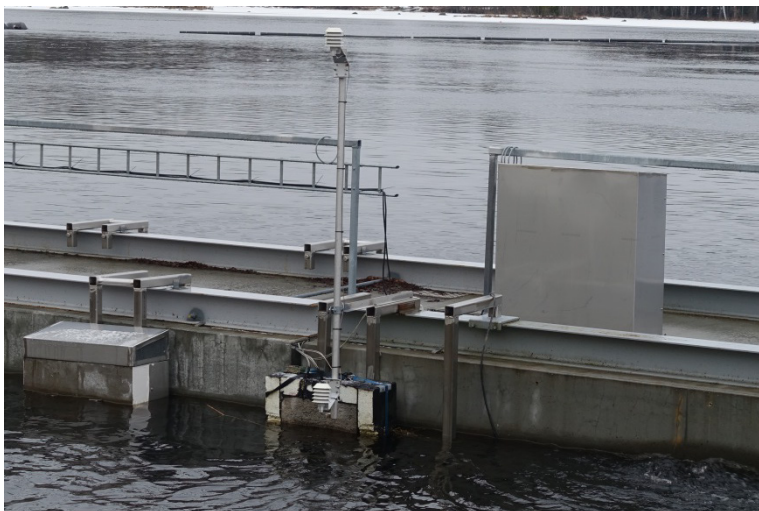
**Fig. 2.4** Uppställning för temperaturmätning vid fältstationen.

För att kontrollera det omkringliggande klimatet monterades två termoelement på fältstationen. Termoelementen användes för att mäta temperaturvariationerna i luften någon meter upp från vattenytan samt nära vattenytan, Fig. 2.4. Utöver termoelement finns RH givare och pH givare att tillgå vid behov.

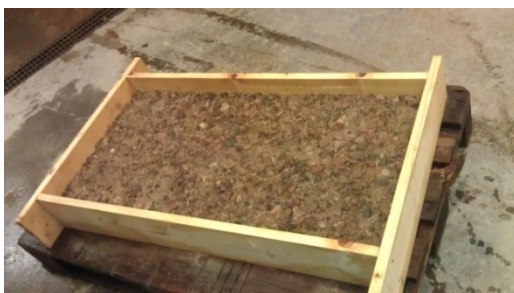
**Fig. 3.1** Provkropp i gjutform innan pågjutning

Provkropparna består av befintliga betongskivor som förvarats inomhus, periodvis under vatten, under de senaste 15-20 åren. Provprokropparna var initialt konstruerad för en pågjutning och var förberedda med en yta likt en yta efter vattenbilning, frilagd ren ballast. Varje betongskiva förbereddes med form för en pågjutning som skulle vara ca 50 mm tjock, se Fig. 3.1.

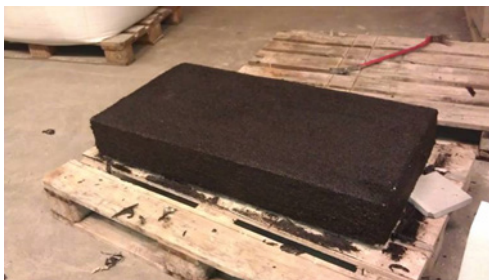
**Fig. 3.3.** Provkropp med tätmassan

För att skapa en enkelsidig vattenexponering tätades provkroppen på alla sidor utom sidan med pågjutning. Först förseglades provkroppen med tre skikt av tätmassan Weber Tec SuperFlex D2. Därpå lades ett fjärde lager med tätskikt, i det skiktet fästes 100 mm XPS. Tätmassan som valdes är ett frostbeständigt två komponentstätskikt som vanligtvis används till balkonger, storkök, bassänger, terrasser och offentliga våtutrymmen. Figur 3.3–3.5 visar monteringsproceduren för provkropparna.

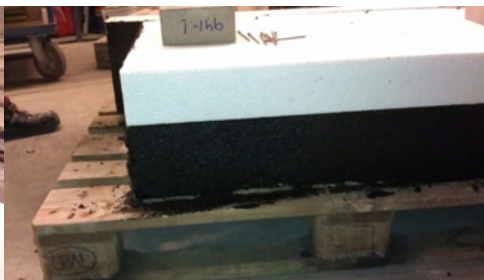
**Fig. 3.4.** Påbörjat montage av cellplast

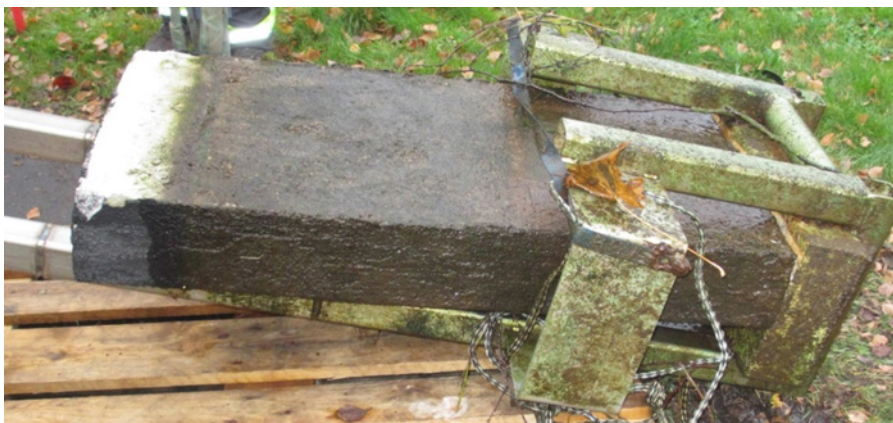
Fig. 3.9. Provkropp direkt efter upptagning.

Provkroppen lyftes upp med kran och fraktades direkt till betonglaboratoriet i Älvkarleby. Figur 3.9. visar provkroppen vid upptagningstillfället. I figurerna framgår tydligt vart vattenlinjen varit för provkroppen.

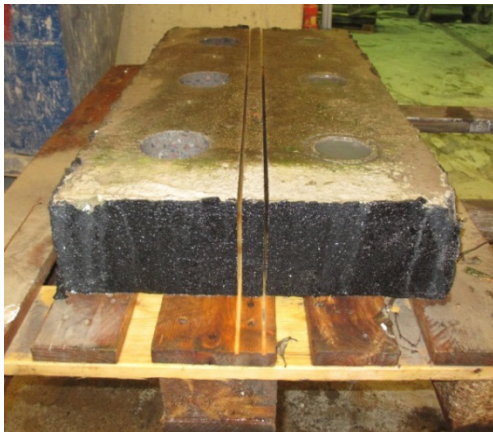
**Fig. 3.10.** Provkropp 1 från pågjutningsförsöket vid fältstationen efter ett års exponering.

Figur 3.10 visar den upptagna provkroppen efter att samtliga prover hade tagits ut. Den urtagna skivan plastades in med PE-plast. Provkroppen förvaras sedan dess i kontrosmiljö för eventuell framtida analys.

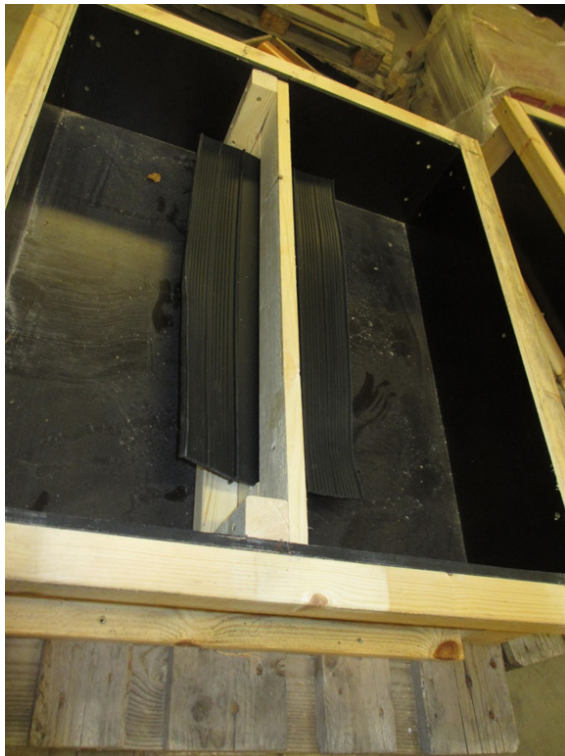
**Fig. 3.13.** Form för fogbandsprovkroppar. Fogbandet hölls på plats med en avskiljare i trä, vilken tillika användes som formsida för att erhålla en gjutfog.

Figur 3.13 visar en av formarna innan gjutning. Först gjöts den ena sidan i formen, efter två dagar avlägsnades den mittenformen vilken tillika höll fogbandet på plats, Fig. 3.14. En bit vikt underlagspapp fästes över och under fogbandet längst med ca 400 mm av dess längd. Underlagspappen avlägsnades efter att den andra sidan av formen gjutits. Femtio millimeter på vardera sidan sparades så att fogbandet skulle gjutas in ordentligt så att ingen direkt transportväg över eller under fogen skulle vara möjlig.

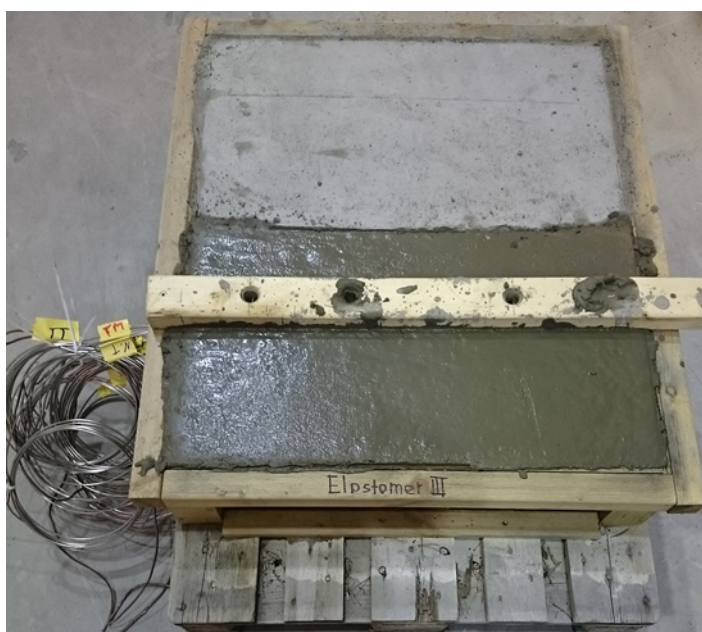
Fig. 3.16. Fogbandsprovkropp innehållande nio termoelement efter avslutad gjutning.

En av de nio provkropparna utrustades med totalt nio termoelement. Termoelementen placerades i den ena sidan av provkroppen. Termoelementen placerades så att tre skulle vara placerade ca 120 mm över vattenytan, tre i vattenlinje och tre på ca 300 mm djup. I Fig. 3.15 visas provkroppen innan termoelementen gjutits på plats. Figuren visar även den redan gjutna sidan för provkroppen inklusive två gängstänger som gjöts in för att undvika att provkroppen skulle gå sönder i gjutfogen under transport. Figur 3.16 visar provkroppen i och med färdigställd gjutning.

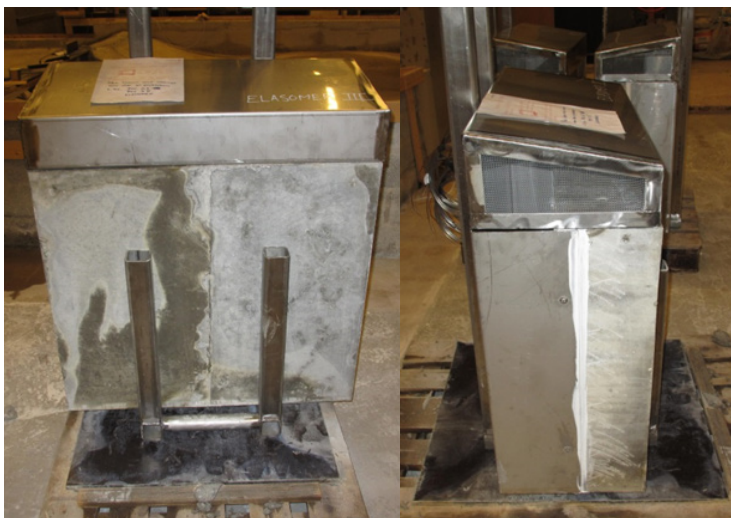
**Fig. 3.17.** Färdigmonterad provkropp monterad i plåtlåda. I figuren är provkroppen monterad i fästeanordningen för montering på fältstationen.

För att erhålla ett ensidigt vattentryck över fogen så monterades provkropparna i en specialtillverkad plåtlåda med bakomliggande luftspalt. Figur 3.17 visar en av provkropparna monterad i plåtlådan, framifrån och från sidan. Figur 3.18 visar tre provkroppar när de är placerade på fältstationen. Plåtlådans utformning presenteras i mer detalj i Fig. 3.12. Plåtlådan var vidare försedd med avtagningsbart lock, vilket dessutom möjliggjorde för viss luftcirkulation genom lockets stålnätsförsedda sidor.

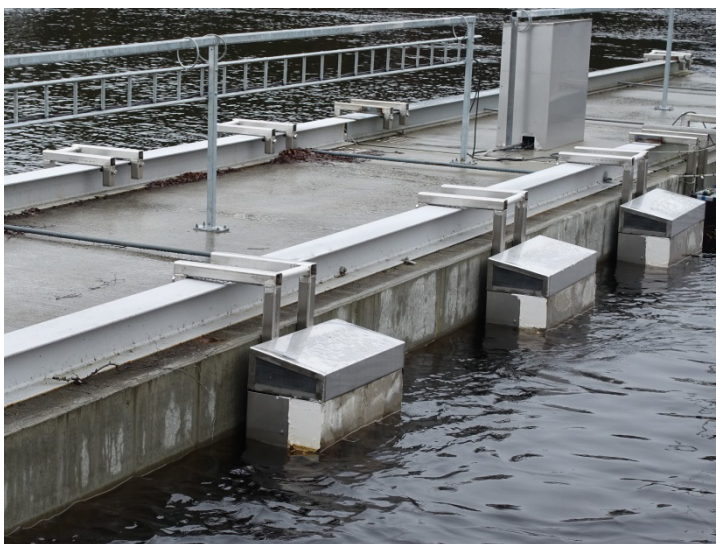
**Fig. 3.18.** Fogbandsprovkroppar monterade på fältstationen

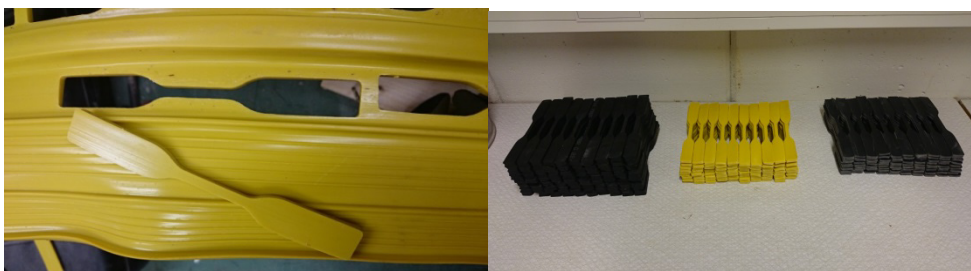
**Fig. 3.21.** Exempel på utstansat hundben (t.v.), samtliga 3\*90 hundben utstansade för analys (t.h.)

ut i enlighet med VU-SC:20<sup>19</sup>, varav 45 av vardera typen gjöts in i totalt 15 cementbruksplattor, 30 hundben skickades till Swerea KIMAB för exponering och provning (samtliga resultat från deras studie presenteras i Energiforskrapport 2015-119b<sup>20</sup>) och resterande 15 provkoppar förvarades i 20 °C och 65 % RF för att senare användas som referens till de exponerade provkropparna. Figur 3.21 visar ett exempel på ett urstansat hundben samt samtliga utstansade för analys.

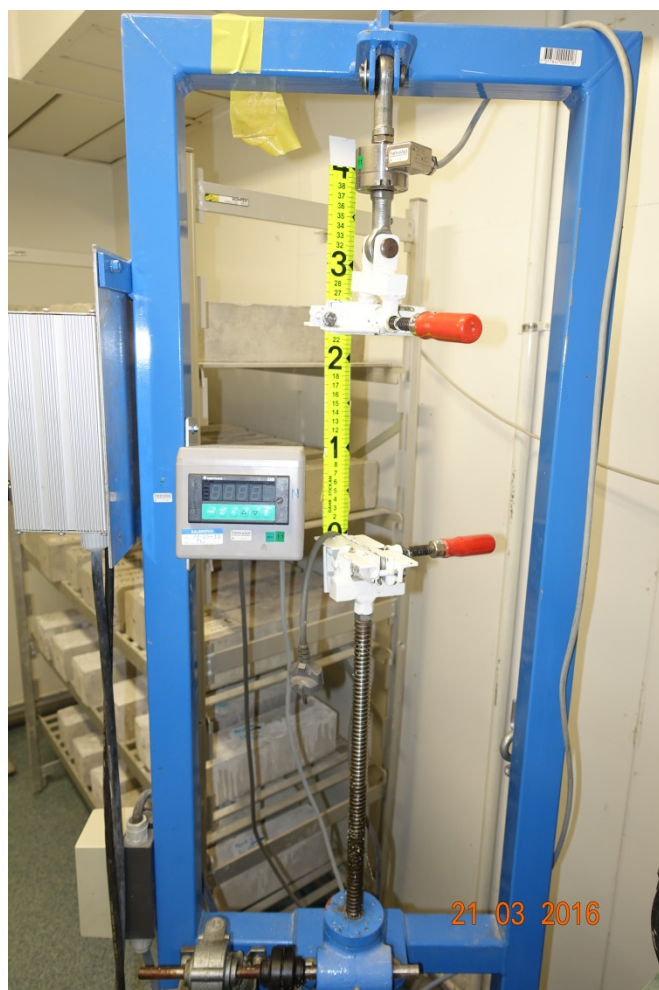
Fig. 3.23. Utrustning för Draghållfasthet och brottöjning enligt VU-SC:19.

- Mekanisk provning: Draghållfasthet och Brottöjning: VU-SC:19, Fig. 3.23.
- Dynamisk mekanisk analys (DMA) - Glastransitionstemperatur, T<sub>g</sub>
- Hårdhetsmätning (Mikro Shore A) - Hårdhetsgrad
- Fourier transform infrared spectroscopy (FTIR) - Kemiska föreningar

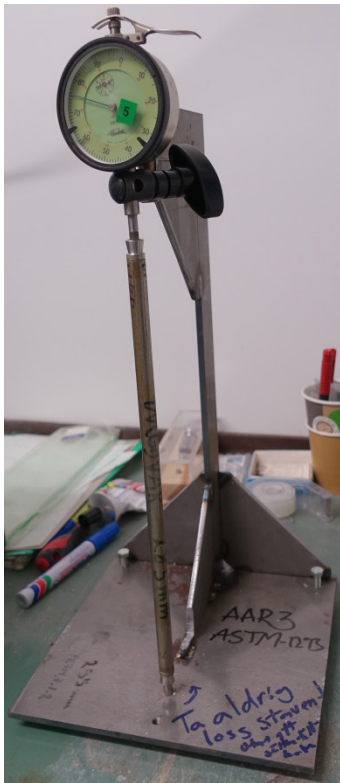
**Fig. 3.24.** Mätuppställning av betongprismor baserad på specifikationer enligt RILEM AAR-3 och ASTM-C1293. Samtliga mätningar gjorde i relation till en Invar stång med längden 284.97 mm. Invar är en metall legering med mycket god temperaturstabilitet.

mäts i en specialutformad mätuppställning, Fig. 3.24, och mäts i relation till en temperaturstabil mätstav (INVAR) med känd längd.

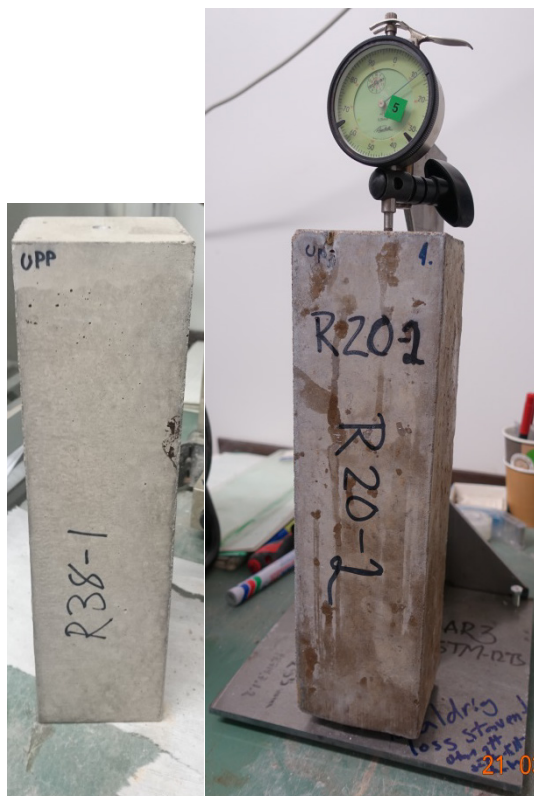
Fig. 3.25. Provkropp innan exponering samt provkropp installerad i mätuppställningen.

Provkropparna avformades efter att membranhårdats under ett dygn. Efter avformning placerades samtliga provkroppar i slutna behållare, placerade på ett galler och en vattenspegel upp till gallrets halva höjd fylldes i. Figur 3.25 visar en provkropp innan exponering samt en i mätuppställningen. Figur 3.26 visar fyra provkroppar placerad i exponeringsbehållaren.

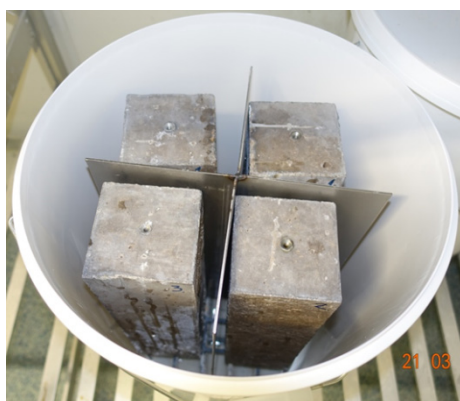
Fig. 3.26. Fyra provkroppar placerade på galler i hink i enlighet med uppställningen vid provning. Under exponering är hinken försedd med lock.

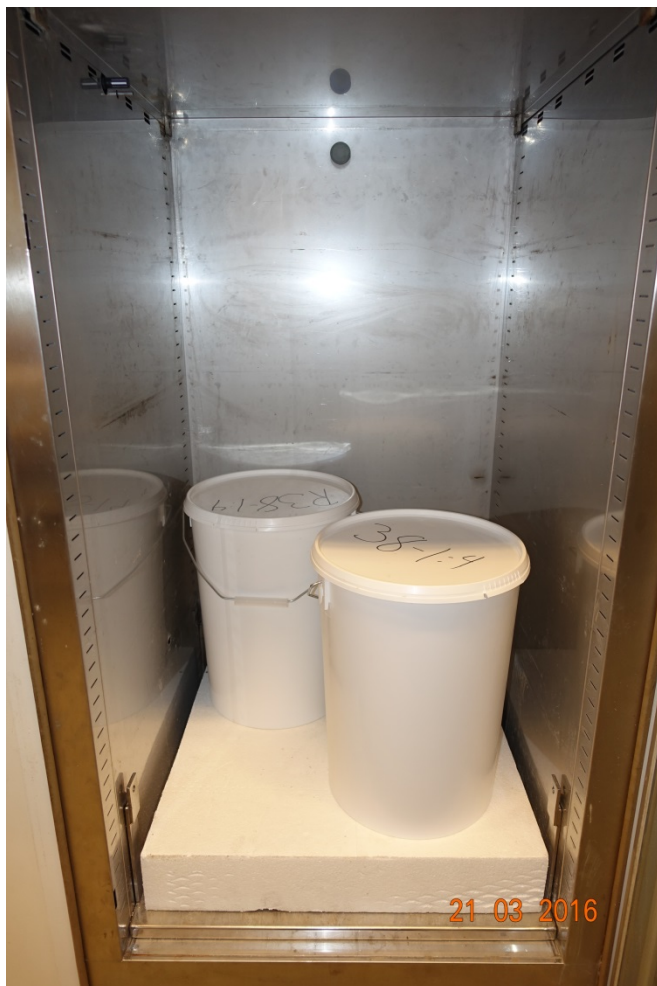
**Fig. 3.27.** Exponering av R38-1:4 och 38-1:4 i enlighet med RILEM AAR-3 samt ASTM C1293. Vardera hinken innehöll fyra provkroppar och hinkarna var placerade i ett klimatskåp som höll 38 °C.

De fem olika exponeringsmiljöerna visualiseras i Fig. 3.27 till 3.31.

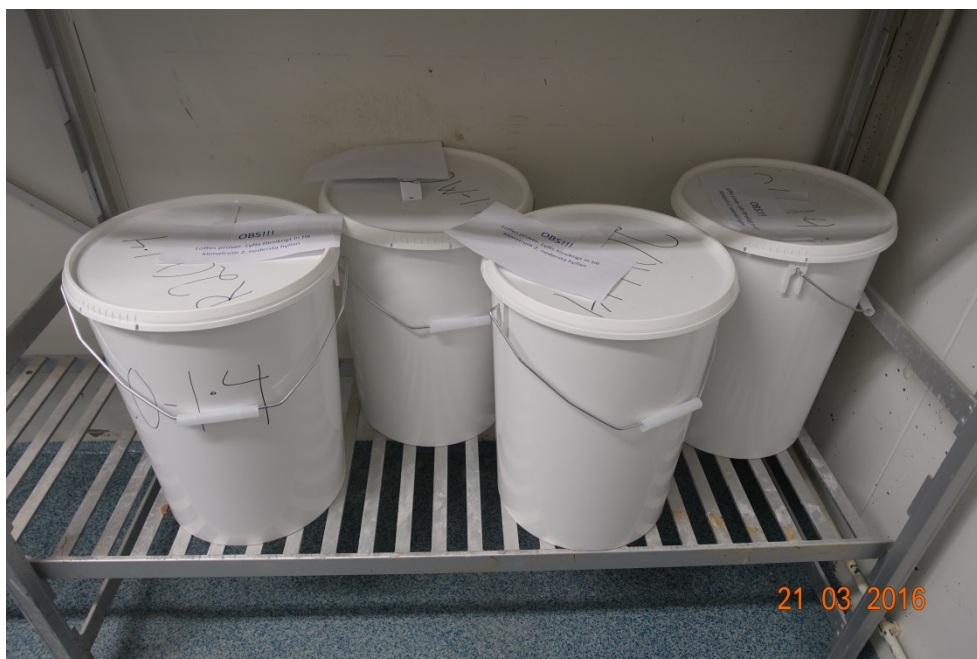
**Fig. 3.28.** Exponering av R20-1:4, 20-1:4, 20W-1:4, R20W-1:4. I vardera hinken placerades fyra provkroppar och hinkarna var samtliga placerade i klimatrums vilket höll 20 °C 65 %RF. Provkropparna med benämning innehållande ett W exponeras i vatten efter ett år och övriga i en hink på ett galler över en vattenspegel.

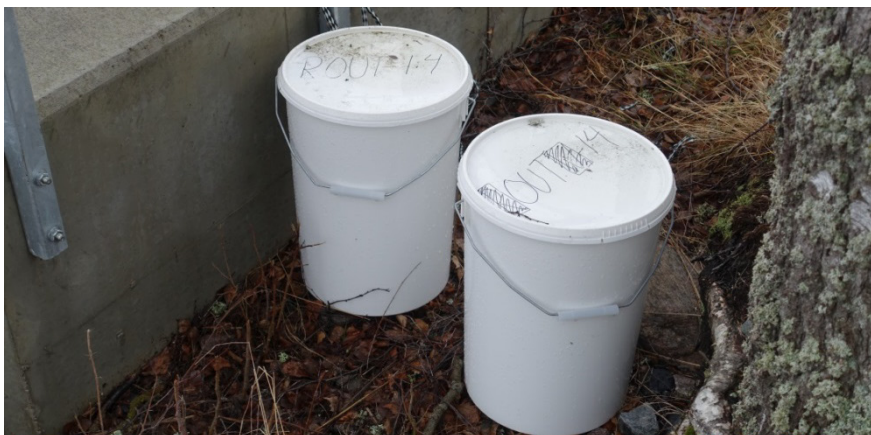
**Fig. 3.30.** Exponering av provkroppar OUT-1:4 samt ROUT-1:4. Provkropparna förvarades det första året inomhus i förslutna hinkar med vattenspiegel i klimatrums som höll 20 °C och efter ett år flyttades dem ut till fältstationen. Hinkarna placerades så att direkt solljus begränsades.

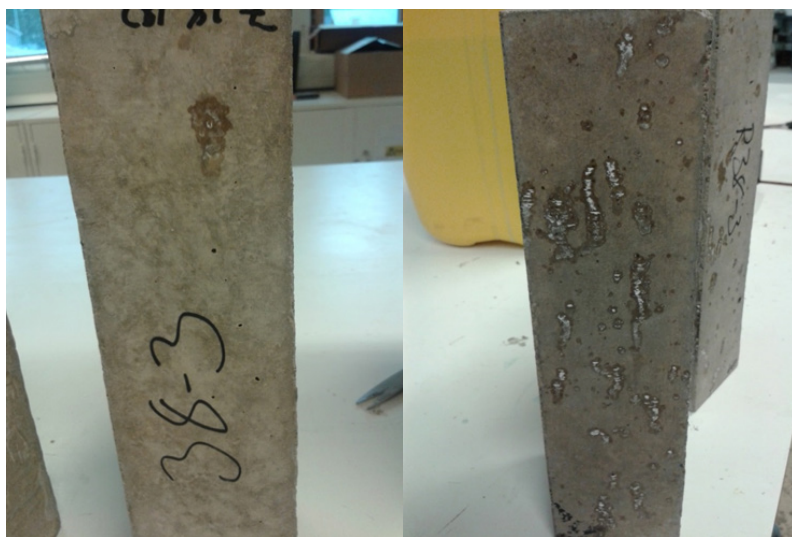
**Fig. 3.36.** Iakttagelser i och med mätningar efter 91 dygn för provkropparna exponerade för 38 °C. Vid provningstillfället observerades fler utfällningar (t.h.) på provkropp med reaktiv ballast, bara någon enstaka fläck (t.v.) observerades på provkropp med icke reaktiv ballast.

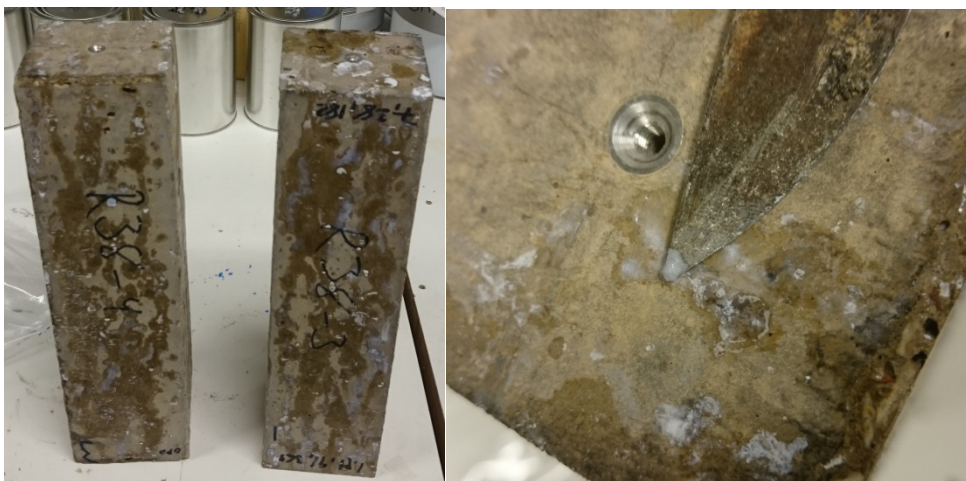
**Fig. 3.37** Provkroppar innehållande reaktiv ballast efter ett års exponering i 38°C. Två av provkropparna med tydlig utfällning t.v. och in zoomad gel på knivsudd t.h.

Resultaten från mätningarna visar att provkropparna som förvarats i enlighet med den accelererade metoden uppvisar tydliga tecken på att ballasten är reaktiv och medför en expansion över den godkända nivån på 0.4 ‰ efter ett år som påvisas i ASTM C1293. Resultaten från övriga mätningar visar inte på att någon signifikant skillnad mellan provkropparna innehållande reaktiv ballast och icke reaktiv ballast både vid 20 °C och icke reaktiva exponerade i 38 °C. Reaktionsprodukter (AKR-gel) påvisades på flera provkroppar efter 91 dygn, Fig. 3.36, för samtliga med reaktiv ballast vilka exponerats i 38 °C, endast ett fåtal fläckar med misstänkt reaktionsprodukt sågs på provkroppar utan reaktiv ballast. Efter 365 dagar var mängden gel för provkropparna i 38 °C mycket hög, Fig. 3.37 och även tydlig för provkropparna som exponerats i 20 °C.
