# SPRICKORS PÅVERKAN PÅ BETONGDAMMARS SÄKERHET

RAPPORT 2016:310

# **Sprickors påverkan på betongdammars säkerhet**

– ett stöd vid fördjupade inspektioner

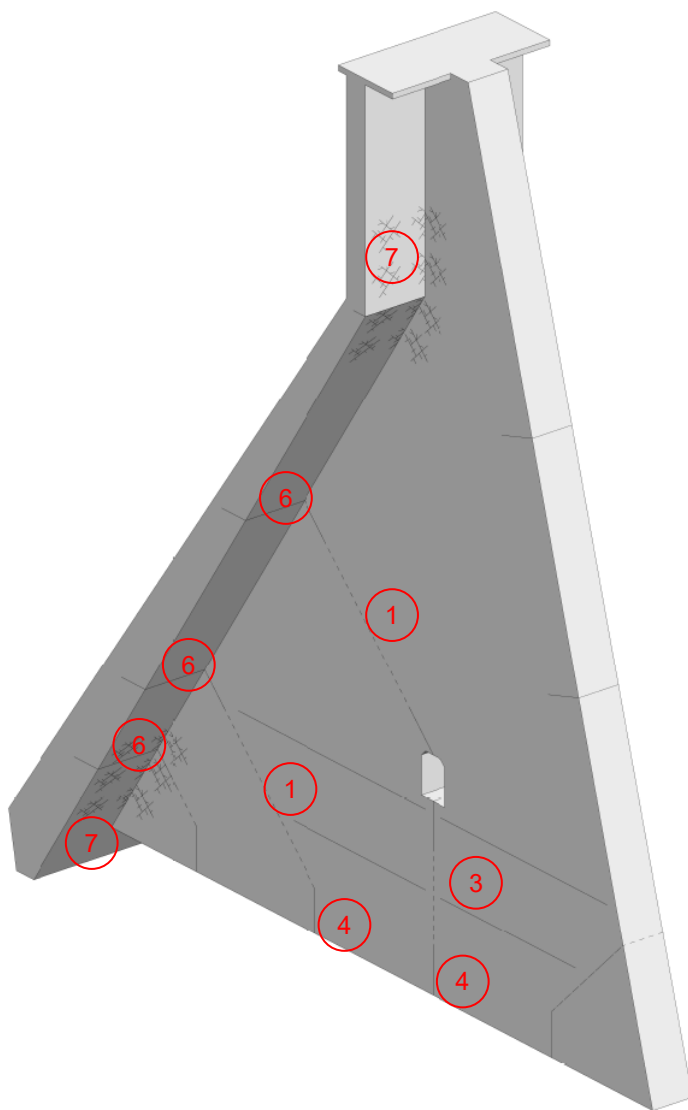
Figur 1. Vanligt förekommande sprickor för lamellmonolit.

*Horisontella sprickor i pelarna* (nummer 3 i Figur 1 och Figur 2.), är ofta orsakade av dåligt utförd gjutning där gjutfogen blivit en försvagning i konstruktionen. Figur 12 visar en horisontell spricka i en utskovspelare.

*Sprickor i pelarens nedströmskant* (nummer 5 i Figur 1 och Figur 2) är även de troligen tvångssprickor som uppkommit antingen i avsvälningsskedet eller på grund av temperaturrörelser senare under dammens användning.

Horisontella sprickor i frontplattan (nummer 6 i Figur 1) på en lamellkonstruktion bedöms även dessa i första hand ha sin uppkomst under avsvälningsskedet, även om de även kan uppkomma på grund av temperaturrörelser i ett senare skede. De kan förvärras av temperaturrörelser och syns ibland fortsätta in i pelaren.

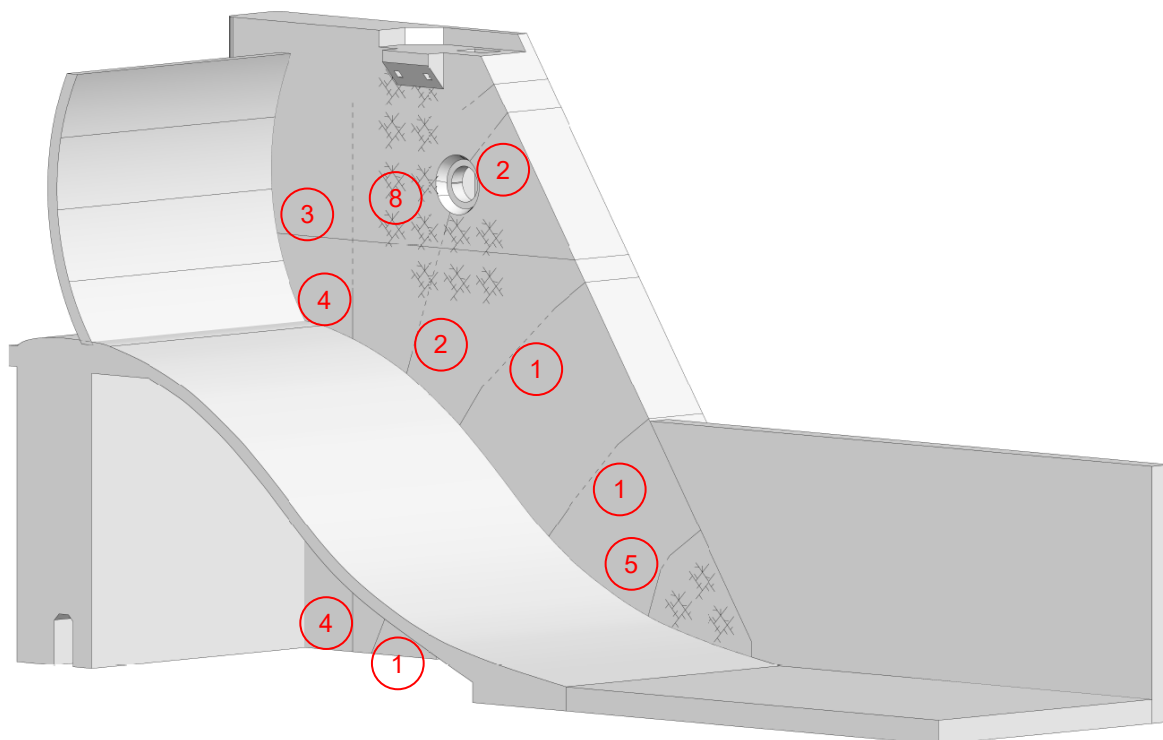
Figur 2. Vanligt förekommande sprickor för utskovspelare

För många anläggningar förekommer kuggspelskonsoller på vilken kuggspelen eller andra mekaniska delar vilar, se Figur 16 - Figur 18. Ibland syns mer eller mindre omfattande krackelering som tyder på frost/ASR i kuggspelskonsoller (nummer 9 i Figur 2). Vid en fördjupad inspektion är det ofta inte möjligt att säkert bedöma huruvida denna uppkommit till följd av Alkali-silika reaktion (ASR) eller till följd av frost samt hur omfattande skadan är.

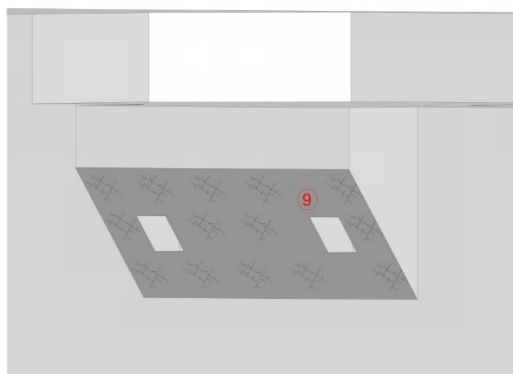
Figur 3. Vanligt förekommande sprickor för kuggstångskonsoller.

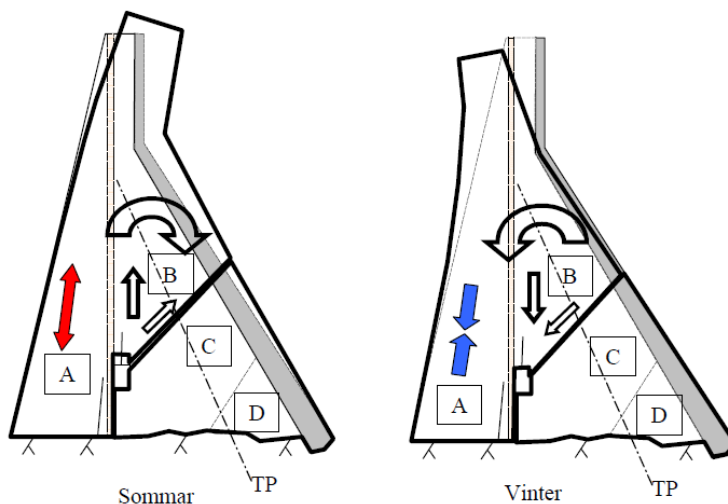
Figur 4. Principskiss av hur dammonoliten rör sig under sommaren och under vintern, från Ansell et al (2008).

Under sommaren värms dammens nedströmssida av lufttemperatur och solinstrålning och kan därvid uppnå betydligt högre temperatur än uppströmssidan. Detta leder till en termisk expansion av betongen på nedströmssidan, vilket ger upphov till ett moment och inre dragspänningar. Dessa kan ge upphov till sprickbildning eller spricktillväxt i stödpelaren.

Situationen på vintern är den omvända; vattentemperaturen är relativt konstant (4°C under isen) och omgivningens temperatur är låg. Detta ger upphov till en termisk kontraktion av nedströmssidan, vilket kan orsaka dragspänningar och uppsprickning i frontplattan.

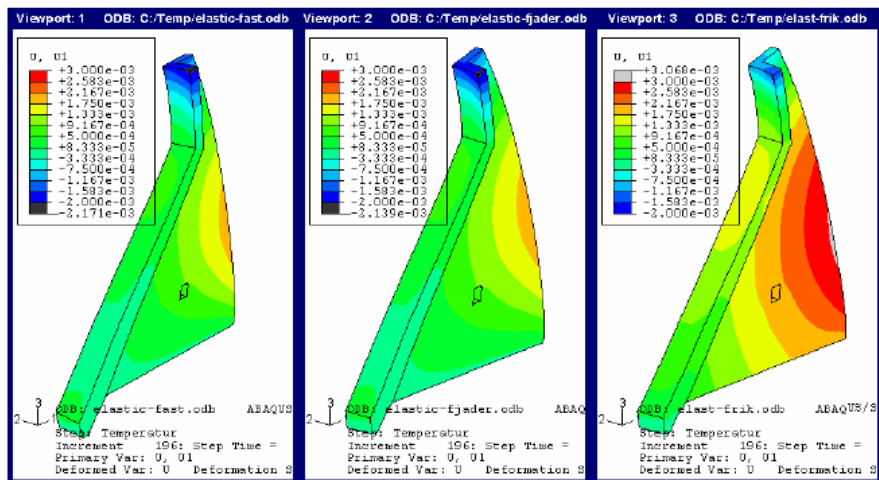
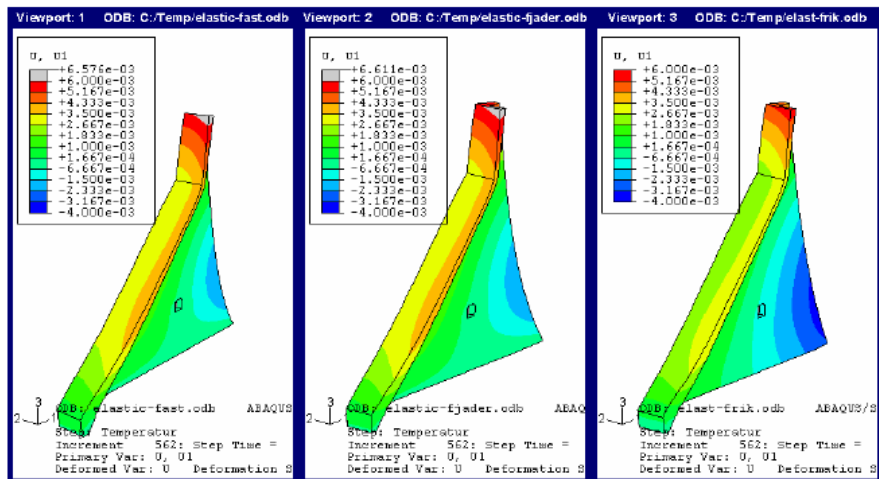
Figur 8.47 Förskjutningar i riktning 1 för egentygnd, vattenlast och sommartemperatur (m)

Figur 8.48 Förskjutningar i riktning 1 för egentygnd, vattenlast och vintertemperatur (m)

Figur 5. Förskjutningar för lamellmonolit under sommar och vinterförhållanden. Från Björnström et al (2006).

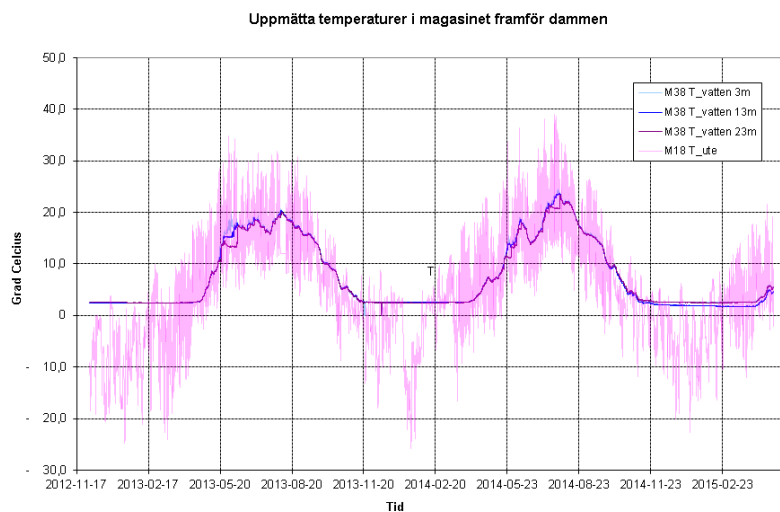
Figur 6. Exempel på uppmätta temperaturer på 3, 13 samt 23 m djup (grön, blå, lila) samt utomhustemperaturer (rosa).

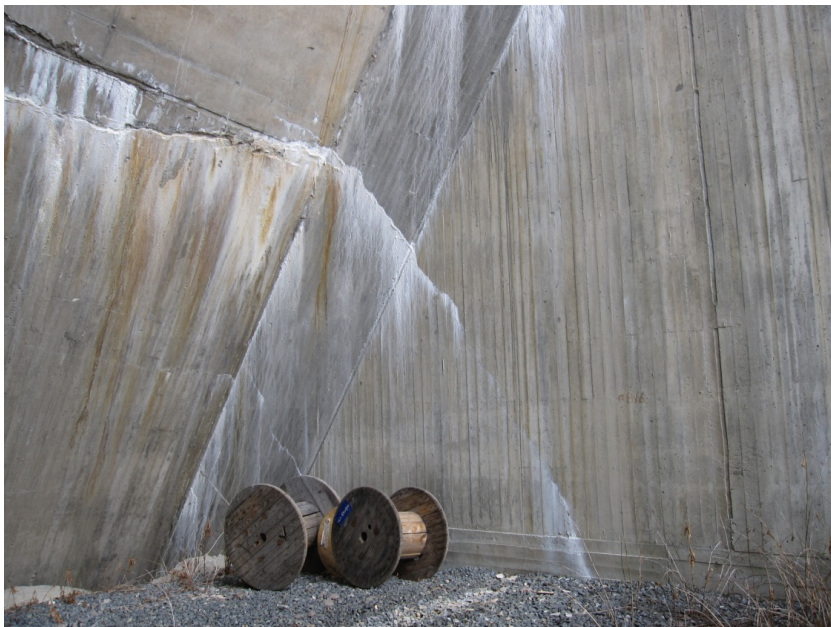
Figur 7 Spricka i frontplatta (till vänster) och i stödpelaren (till höger).

Upprepade belastningar över tid kan leda till att sprickorna växer till och till slut går hela vägen från frontplatta till berg, från frontplatta via inspektionsgången till berg, eller från berg till nedströmssidan. Fotografiet i Figur 7 visar exempel på en konstruktion där detta inträffat.

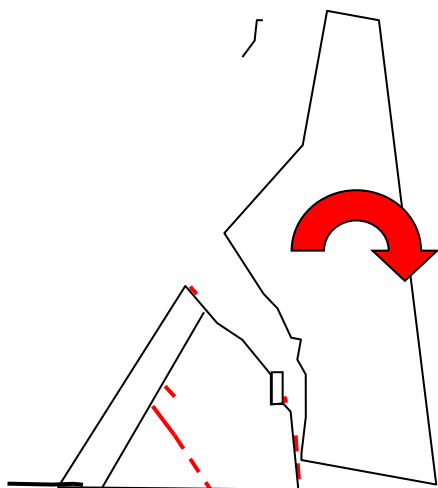
Figur 8. Principfigur av ett tänkt slutgiltigt brott i en lamelldammsmonolit.

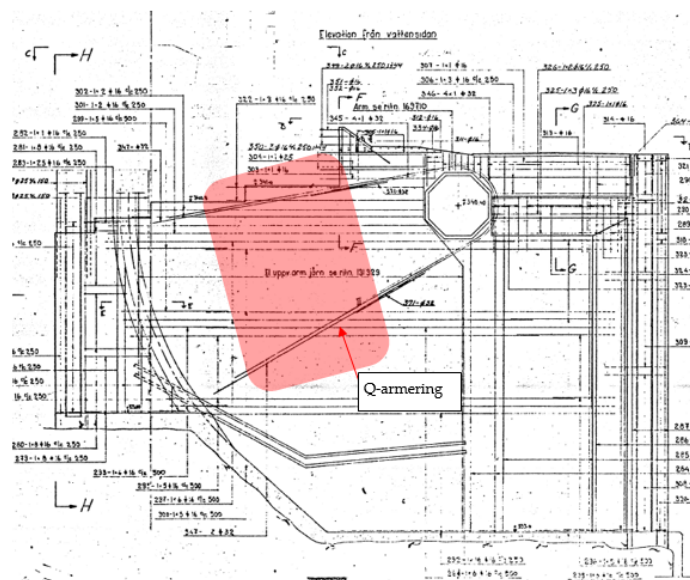
Figur 9. Q-armering vid lucklager.

Sprickor i utskovspelare kan ha inverkan på lucklagrets infästning, beroende på hur armeringen kring lucklagret är utformad och hur sprickorna är lokaliserade. De vanligaste armeringstyperna är rutnätsarmering, men även Q-armering som bakåtförankrats förekommer (Q-armering läggs som ett stort U runt lagret och förankras uppströms åt, se Figur 9). Beroende på spricklokalisering och armeringsutformning kan konsekvensen i värsta fall bli att armeringens förankring förloras och att kraftöverföringen därmed inte fungerar som avsett, alternativt överbelastning av armeringsjärn. Detta kan då leda till att lucklagret förskjuts ur sitt läge och att möjligheten till avbördning uteblir. Det kan även leda till att luckan inte längre hålls på plats och att ett okontrollerat utflöde sker genom luckan.

Konsekvenserna av en spricka beror således på sprickans läge i relation till den aktuella armeringstypen, men kan sammanfattas med att om sprickan/sprickorna är lokaliserade i armeringens förankringszon kan de vara allvarliga. För Q armering innebär detta att vertikala/sneda sprickor/skador uppströms om lucklagret kan vara allvarliga. För rutnätsarmering är det framförallt sprickor i nära anslutning till, särskilt nedströms om, lagret som kan ha negativ påverkan. Zoner där sprickor kan ha negativ effekt har indikerats på armeringsritningar nedan, Figur 9 visar Q-armering och Figur 10 visar rutnätsarmering.

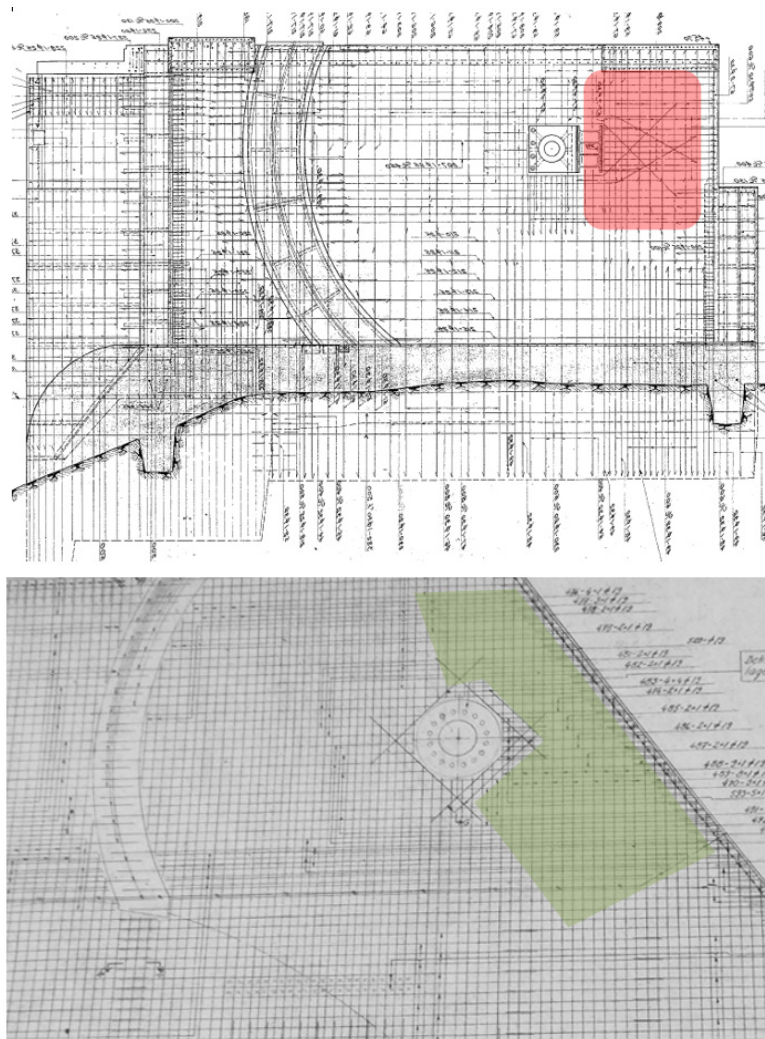
Figur 10. Rutnätsarmering vid lucklager.

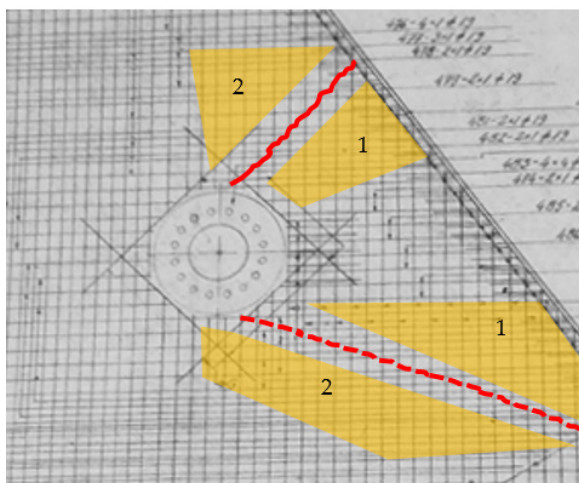
Figur 11. Exempel på allvarliga sprickor för rutnätsarmering.

Sprickor som går hela vägen från lucklager till nedströmssidan (vid rutnätsarmering, se exempel i Figur 11 nedan) kan göra att

- Armeringen ovanför och under lagret får otillräcklig förankring i område 1 och "dras ut" när betongklossen rör sig nedströms åt,
- Armeringen får otillräcklig förankring bakåt och dras ur där (område 2)

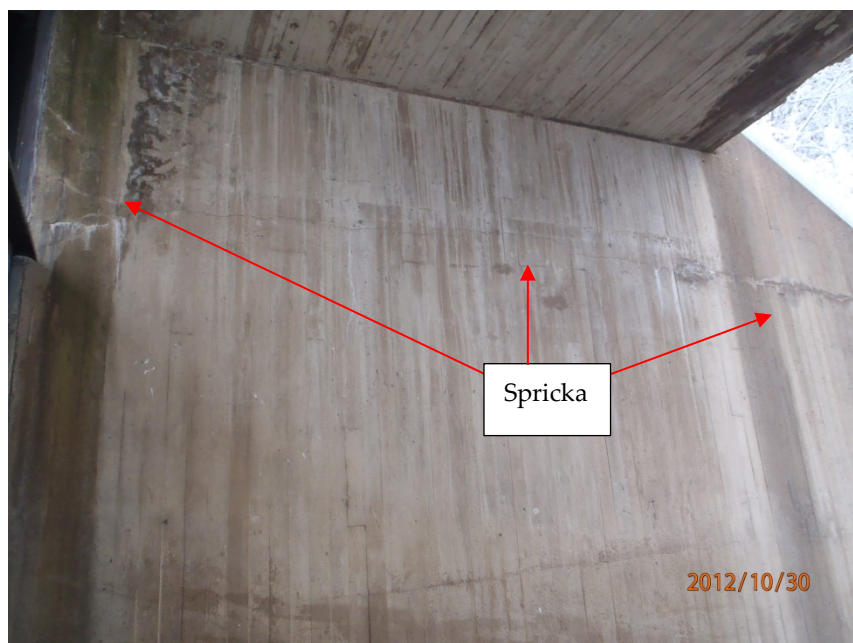
**Figur 12.** Exempel på horisontell spricka i utskovspelare.

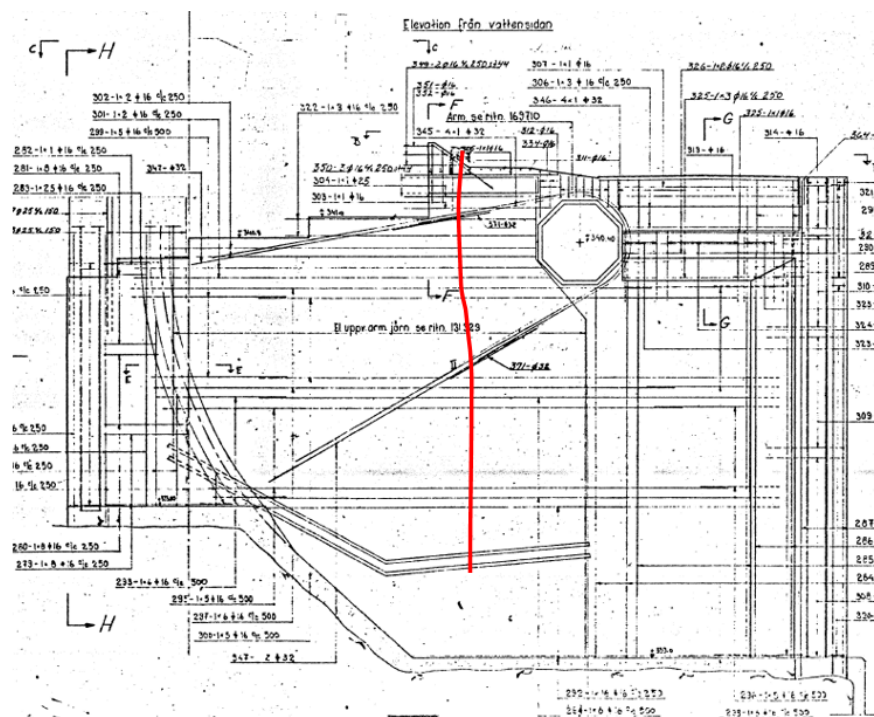
Figur 13. Q-armering vid lucklager.

Denna typ av spricka kan vara allvarlig om den är lokaliserad så att den påverkar konstruktionens förmåga att överföra laster från lucklager till betongkonstruktion, t.ex. för att den korsar Q-armeringens eller rutnätsarmeringens förankring (se exempel i Figur 13 nedan). För att bedöma detta behövs kunskap om armeringens uppbyggnad kring lucklagret, se diskussionen i 3.3.2. Liksom för tidigare diskuterade spricktyper kan den även riskera att dela konstruktionen i flera separata delar, se diskussionen i 3.3.1.

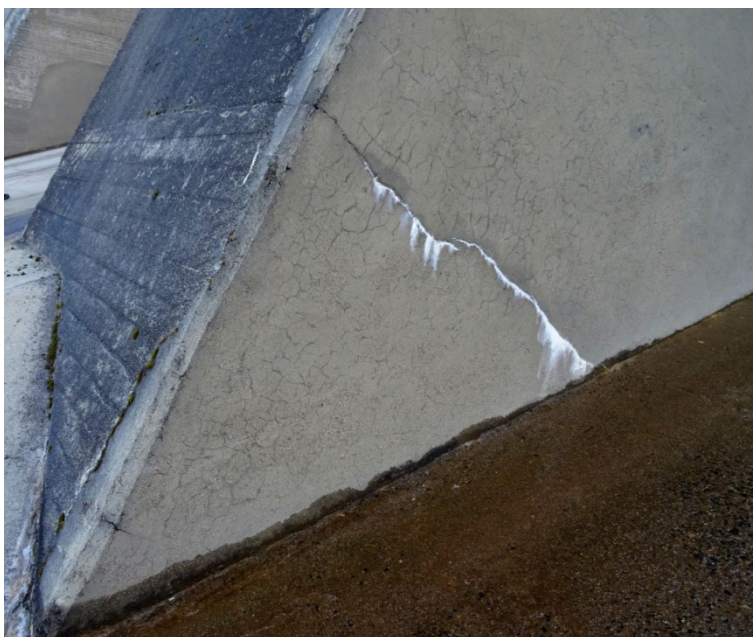
**Figur 14. Spricka i dammtån av en utskovspelare.**

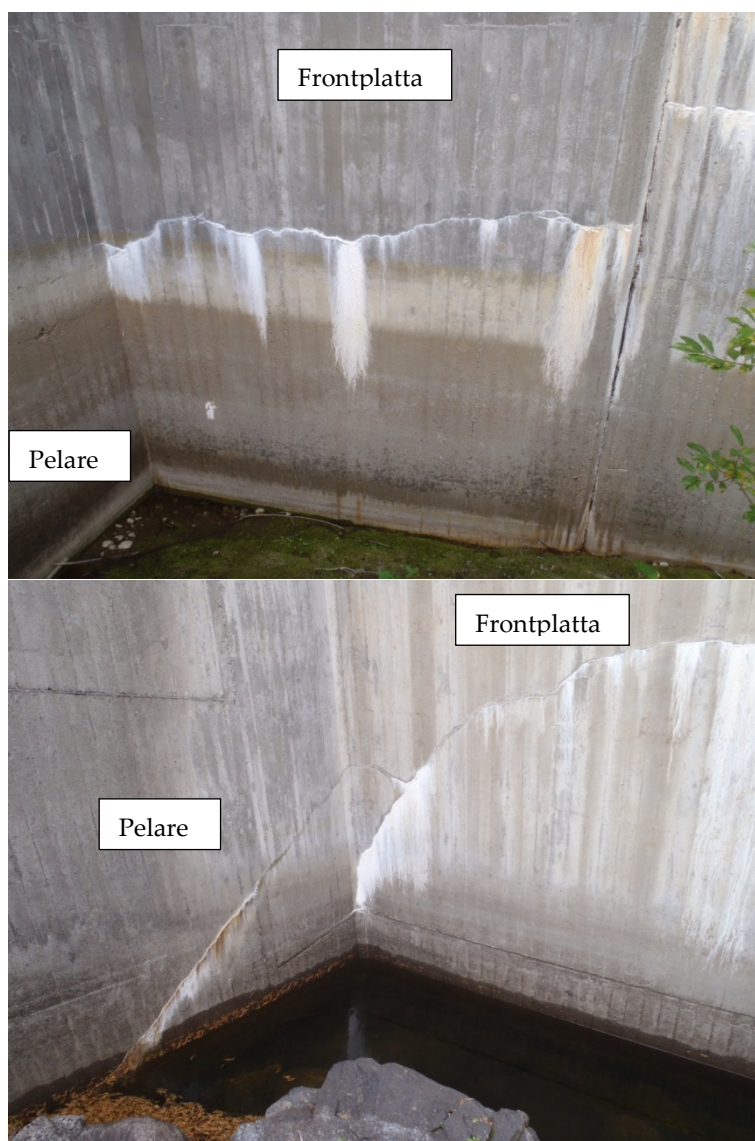
Figur 15. Horisontell spricka i frontplattan. A) endast i frontplatta. B) fortsätter in i pelaren.

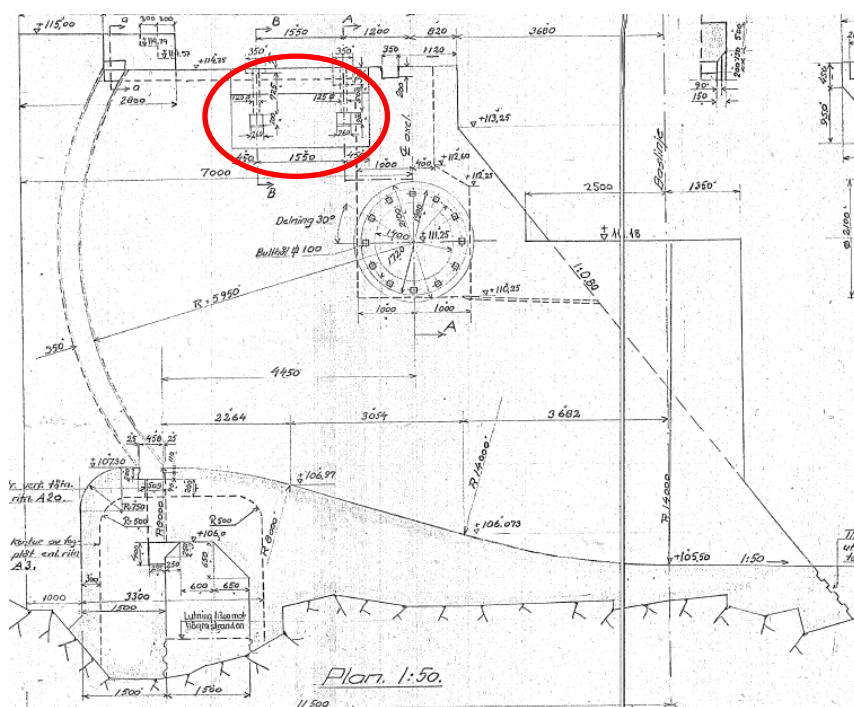
Figur 16. Exempel på kuggspelskonsoll.

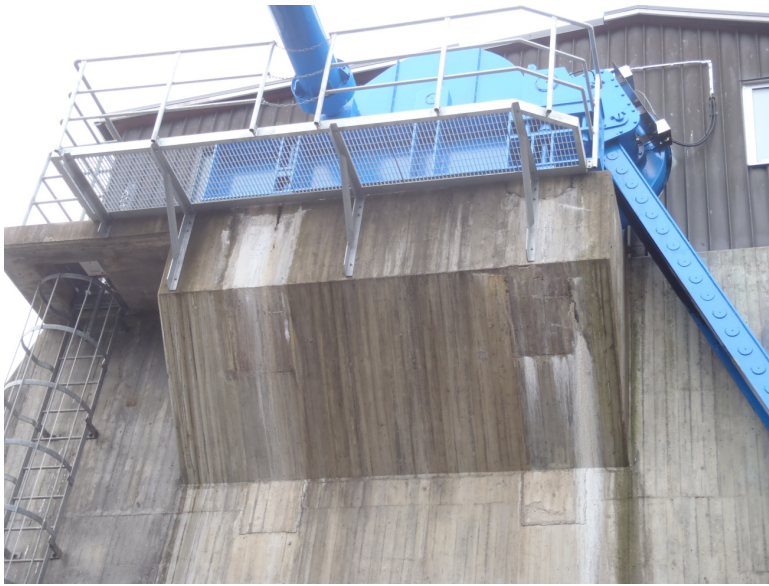
Figur 17. Exempel på kuggspelskonsoll med viss sprickbildning.

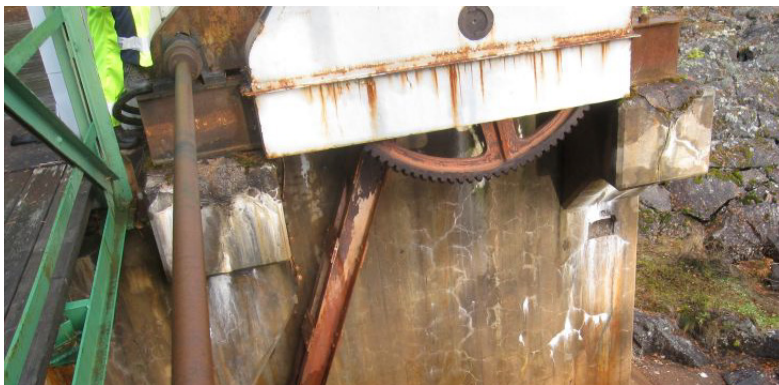
Figur 18. Exempel på kuggspelskonsoll med viss sprickbildning.

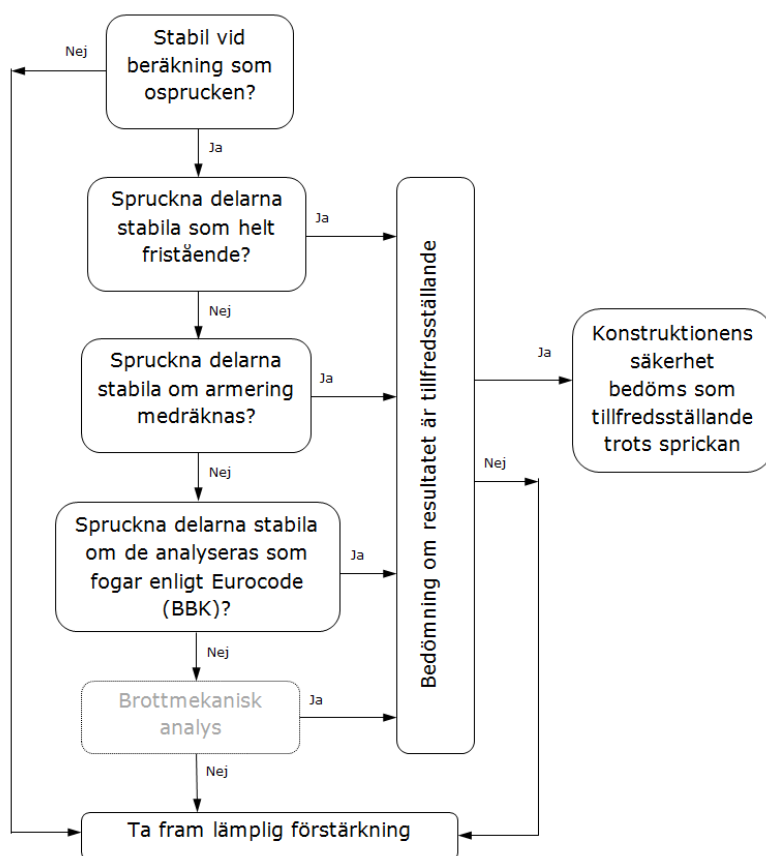
Figur 19. Flödesschema för analys av uppsprucken pelare.

Detta görs lämpligen enligt flödesschema i Figur 19, med kortare beskrivning av varterna steget nedan.

*Stabil vid beräkning som osprucken:* Global stabilitet för konstruktionen i osprucket tillstånd kontrolleras då detta är en förutsättning för att konstruktionen ska anses tillräckligt säker.

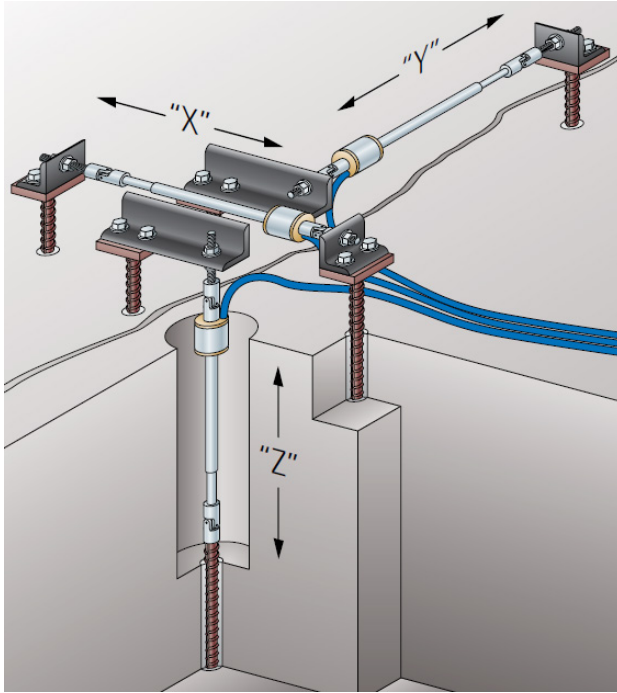
**Figur 20. Exempel på sprickgivare (här Geokon 4400). I detta fall mäts deformationer i samtliga X, Y och Z-led.**

Sprickgivare placeras tvärs eller längs en spricka och mäter förskjutningar.

Exempel på sprickgivare visas i Figur 20.

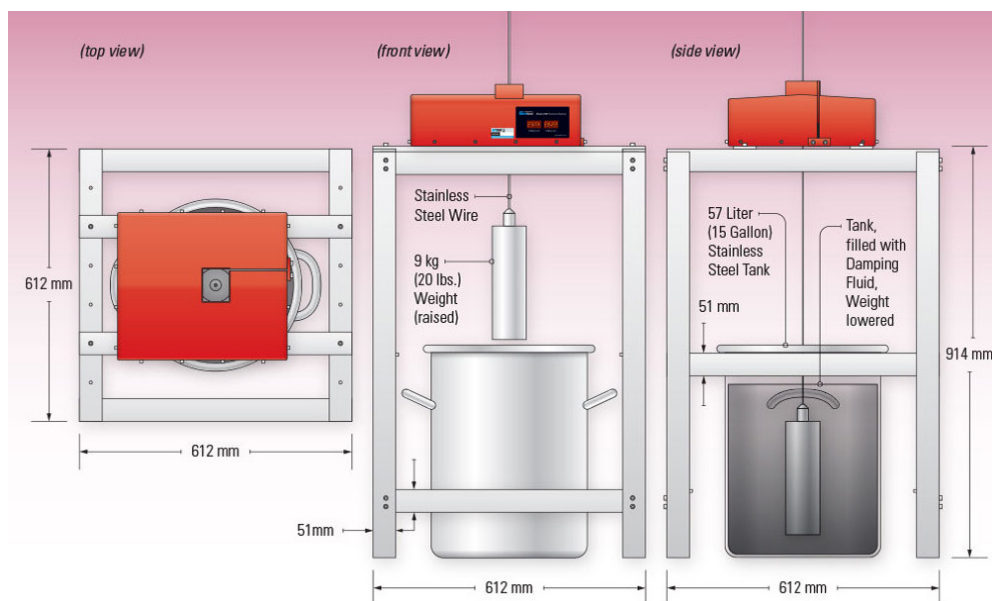
Figur 21. Exempel på pendel (uppifrån, framifrån med vikten upphissad, från sidan med vikten nerhissad) (här Geokon Pendulum).

För att mäta krönrörelser kan pendel kan utplaceras. En vajer sätts i en upphängningsbygel i vägg eller tak (t.ex.. i frontväggen på en lamellmonolit, i taket eller i ett borrhål). Pendeln mäter sedan relativa rörelser i x- och y-led.

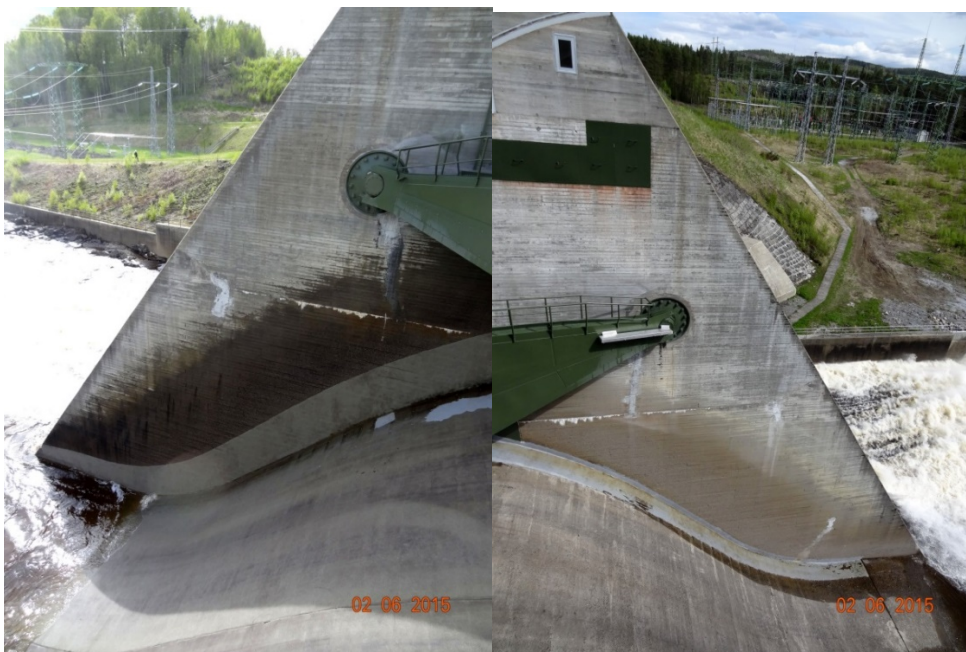
Figur 23. Pelare 1, vänster och höger sida.

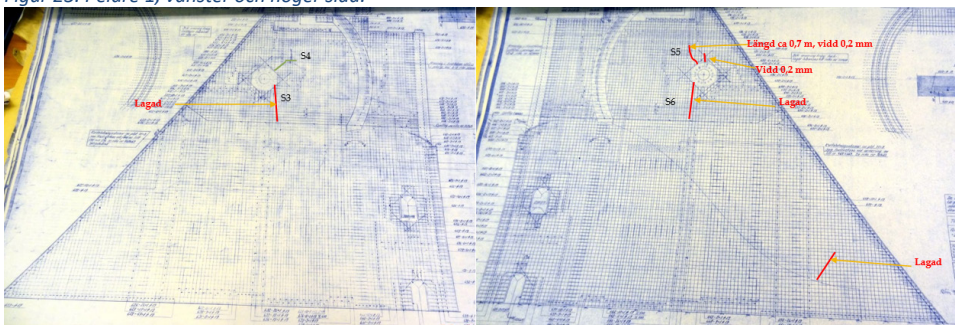
Figur 24. P1v och P1h med observerade sprickor inritade.

*Beskrivning av sprickor:* Observation av sprickorna gjordes från luckbenet alldeles intill pelaren samt från motstående luckben. Sprickvidden skattades med sprickviddsmätare. Inga tecken på rörelser i/kring sprickorna kunde noteras.

*Rekommendation:* eventuell sprickutveckling hålls under uppsikt vid kommande inspektioner. Om S6/S3 återkommer är det nödvändigt med mer djuplodande analys för att förstå sprickorsak.

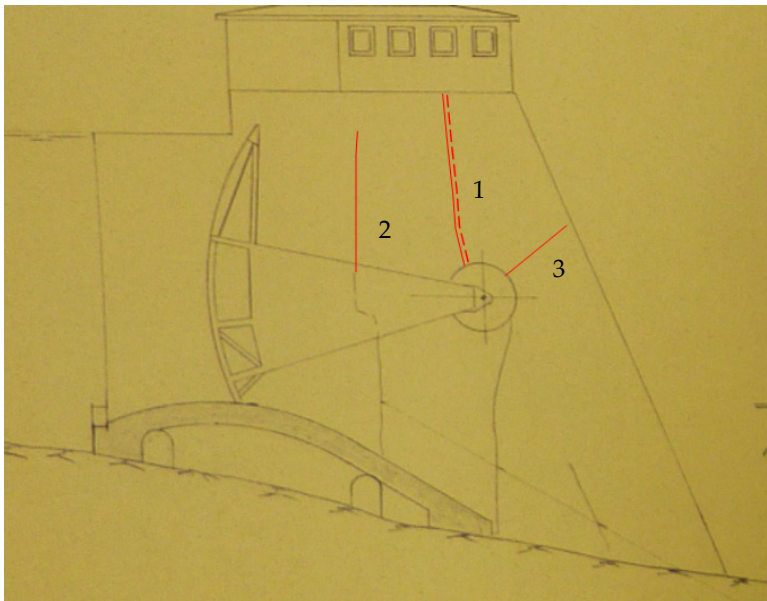
**Figur 25** Exempel på sprickutveckling vid en utskovsdamm i Norrland: Svarta linjer = sprickor observerade 1974. Röda linjer = sprickor mot pelarens utsida observerade 2012. Röd, streckad linje = sprickor inuti nedstigningsschakt.

*Beskrivning av sprickor:* Sprickor observerades från nedströmssidan samt från brobana. Sprickor har observerats en längre tid och sprickornas omfattning 1974 fanns dokumenterat. Vertikala sprickor i pelarna (1 och 2) har sedan dess tillväxt och når hela dammpelarens höjd. Sprickvidden gick ej att fastställa då observationen gjordes från ca 5 m håll. Sprickorna bedöms vara genomgående då de observerades såväl invändigt i nedstigningsschakt som på pelarens andra sida.

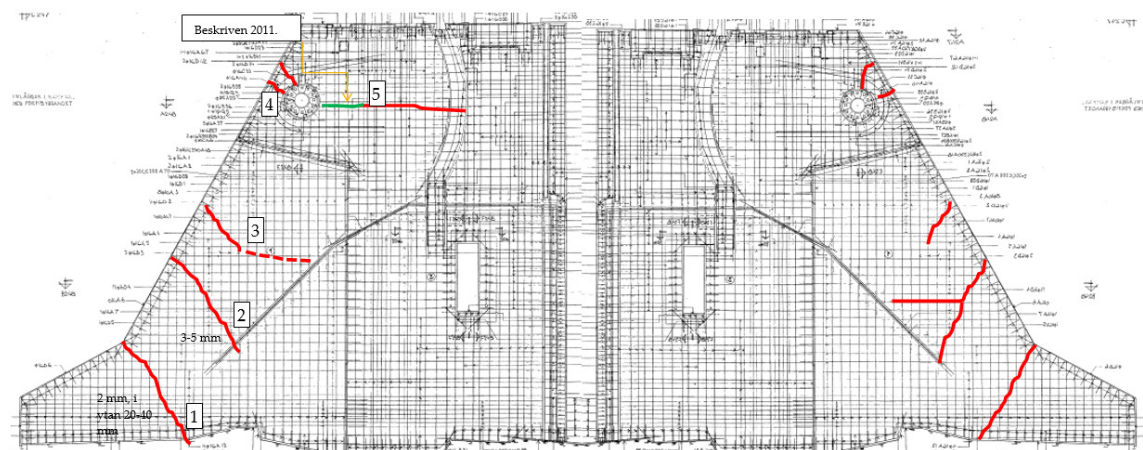
Figur 26 Exempel på sprickor noterade vid en utskovsdamm i Norrland.

*Beskrivning av sprickor:* Flera av sprickorna förefaller vara genomgående. Spricka nr 1 kan leda till att stälppunkten flyttas vilket påverkar stabiliteten. Det går inte att utesluta att även spricka nr 2 sträcker sig enda ner till berg (ej åtkomlig inifrån inspektionsgången). Spricka nr 3 är kortare, men det finns indikation på att sprickan fortsätter horisontellt.
