# METALL-POLYMER-KOMPOSIT FÖR FÖRBÄTTRADE SLÄPPNINGSEGENSKAPER I KRAFTVÄRMEVERK

RAPPORT 2018:485

KME 715

MATTI HUHTAKANGAS, RAGNA ELGER, LEYLA WICKSTRÖM, RIKARD NORLING

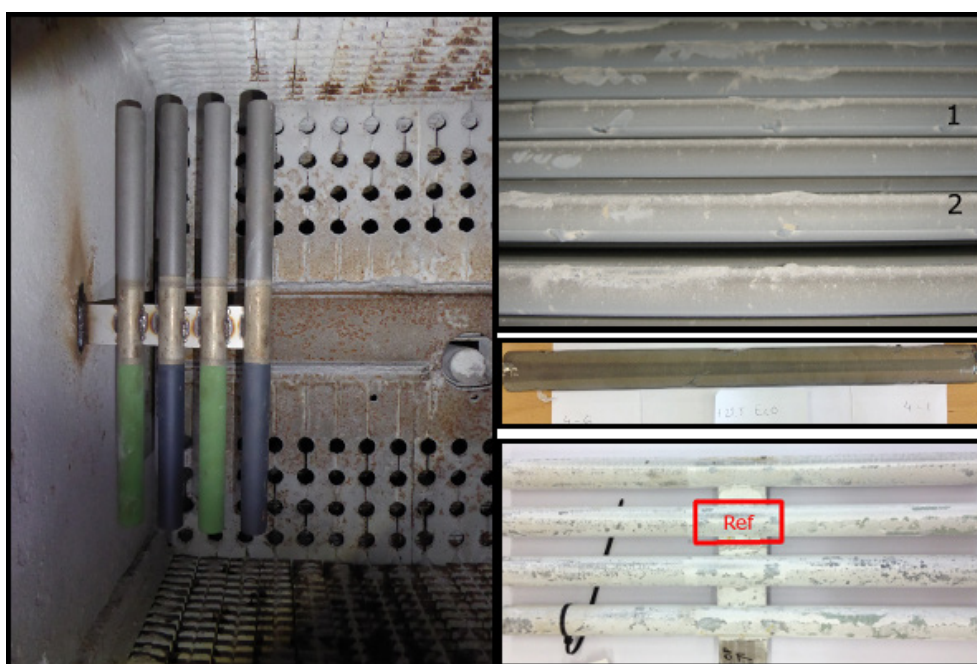
Figur 3. Exempel före och efter exponering i panna. Vänster: Oexponerade prover, Avedöreverket. Höger, överst: Exponerade prover, Västhamnsverket (siffrorna 1 och 2). Höger, mitt: Prov från Västhamnsverket efter exponering. Höger, nederst: Prov från Avedöreverket. Referensdel markerad.

Avedöreverket är en halmeldad rosterpanna. Här exponerades provrack med CMP-material över en säsong. Prover placerades i överhettarregion, i economiser och på en position som låg mellan dessa avseende temperatur och läge. Bilder på de två provvarianterna visas i Figur 3.
