# GENOMGÅNG AV POTENTIELLA KORROSIONSRISKER FÖR INGJUTEN TÄTPLÅT I REAKTORINNESLUTNINGAR

RAPPORT 2019:581

BETONGTEKNIK  
KÄRNKRAFT

# **Genomgång av potentiella korrosionsrisker för ingjuten tätplåt i reaktorinneslutningar**

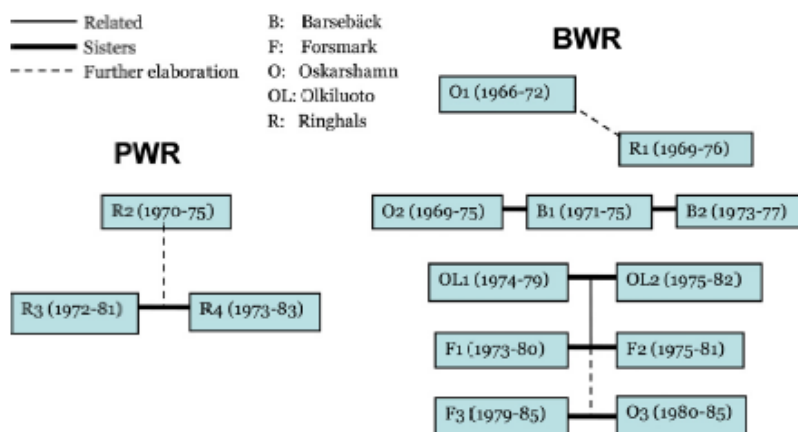
Figur 1. Svenska och finska PWR och BWR reaktorer [1].

Föreliggande studie avser de reaktorer som finns i Sverige och Finland, se figur 1, dock inte VVER reaktorer i Loviisa då de saknar inneslutning. I Ringhals finns tre tryckvattenreaktorer (PWR) och resterande reaktorer är av typen kokarreaktorer (BWR).

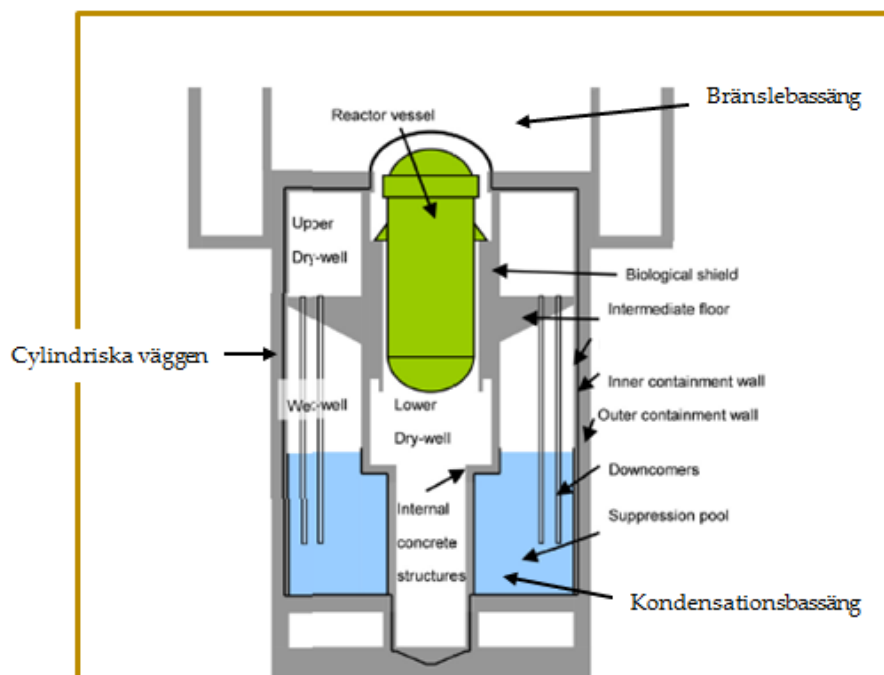
Figur2. Principiell skiss av en BWR reaktor. Svart linje är tätplåt och gråa ytor betong.

I BWR reaktorer är inneslutningen helt inomhus d.v.s. även utsidan är exponerad för inomhusklimat, se figur 2. I PWR reaktorer exponeras inneslutningens yttervägg för utomhusklimat, se figur 3. Under drift fylls inneslutningen i BWR reaktorer med kvävgas något som inte sker i PWR reaktorer. I BWR är betongytorna i upper och lower dry-well epoxymålade. I PWR är hela inneslutningens insida målade.

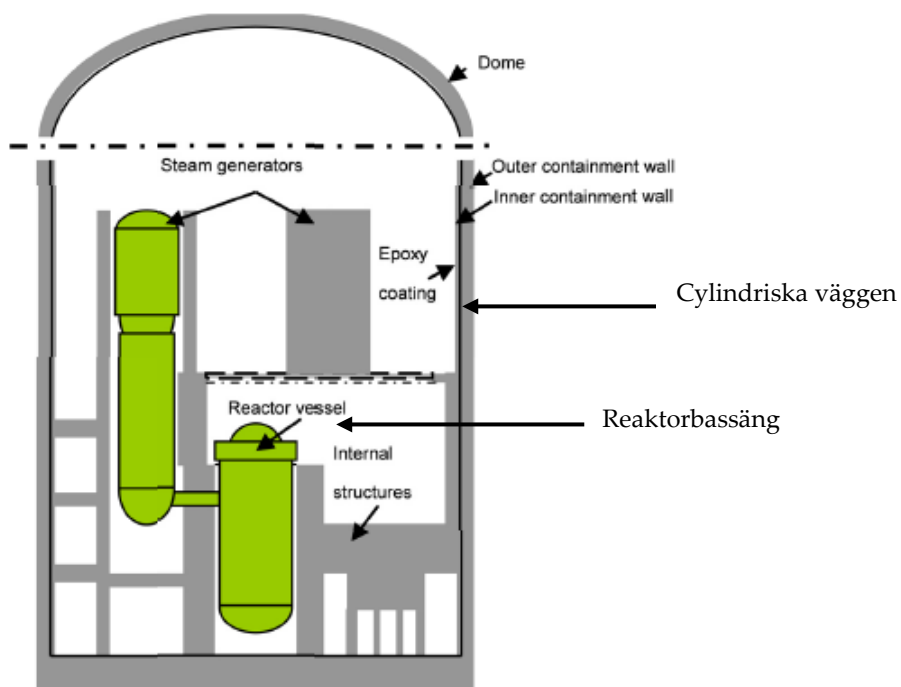
Figur 3. Principiell skiss av PWR reaktor. Svart linje är tätplåt och gråa ytor betong.

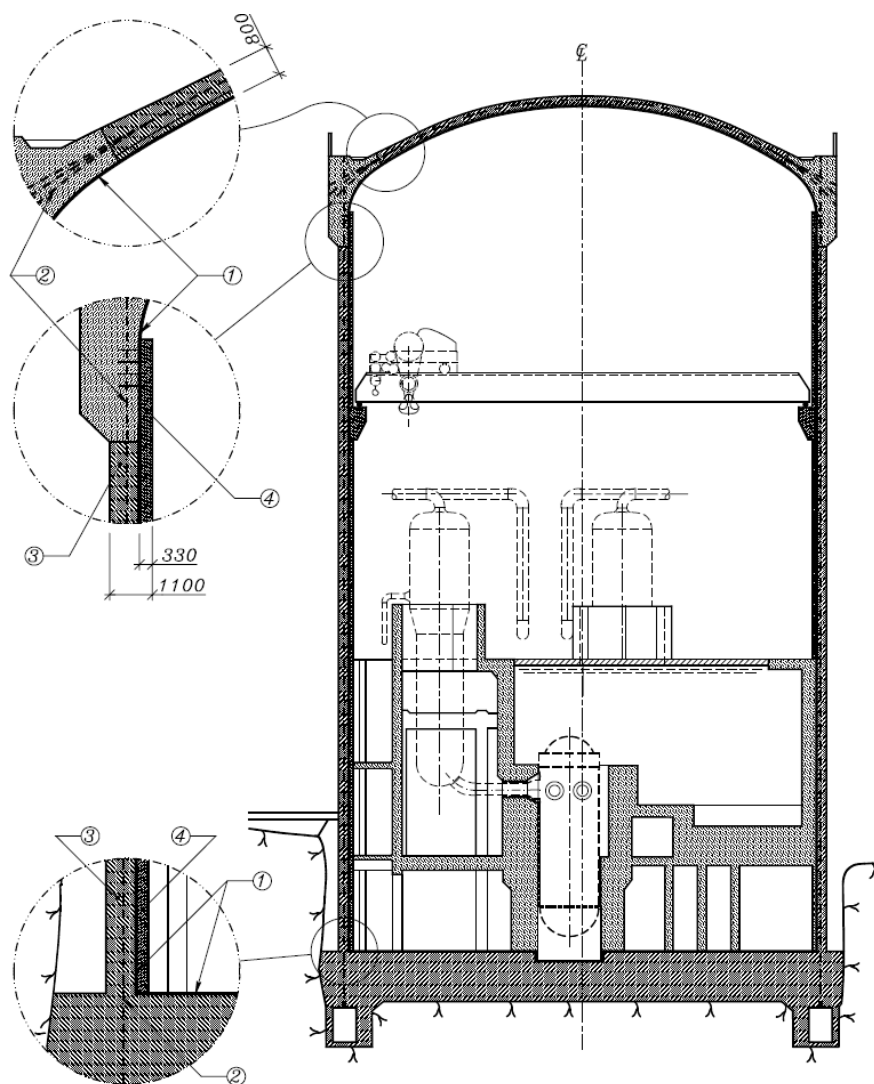
Figur 4. Sektion genom Ringhals 3. Siffran 1 är tätplåten. (Tätplåten är inte fritt exponerad i botten utan ligger under en bottenplatta av betong).

I BWR reaktorer är tätplåten fritt exponerad i vissa av de övre delarna av inneslutningen. Även i sfäriska taket i PWR-inneslutningar är tätplåten fritt exponerad, se figur 4.

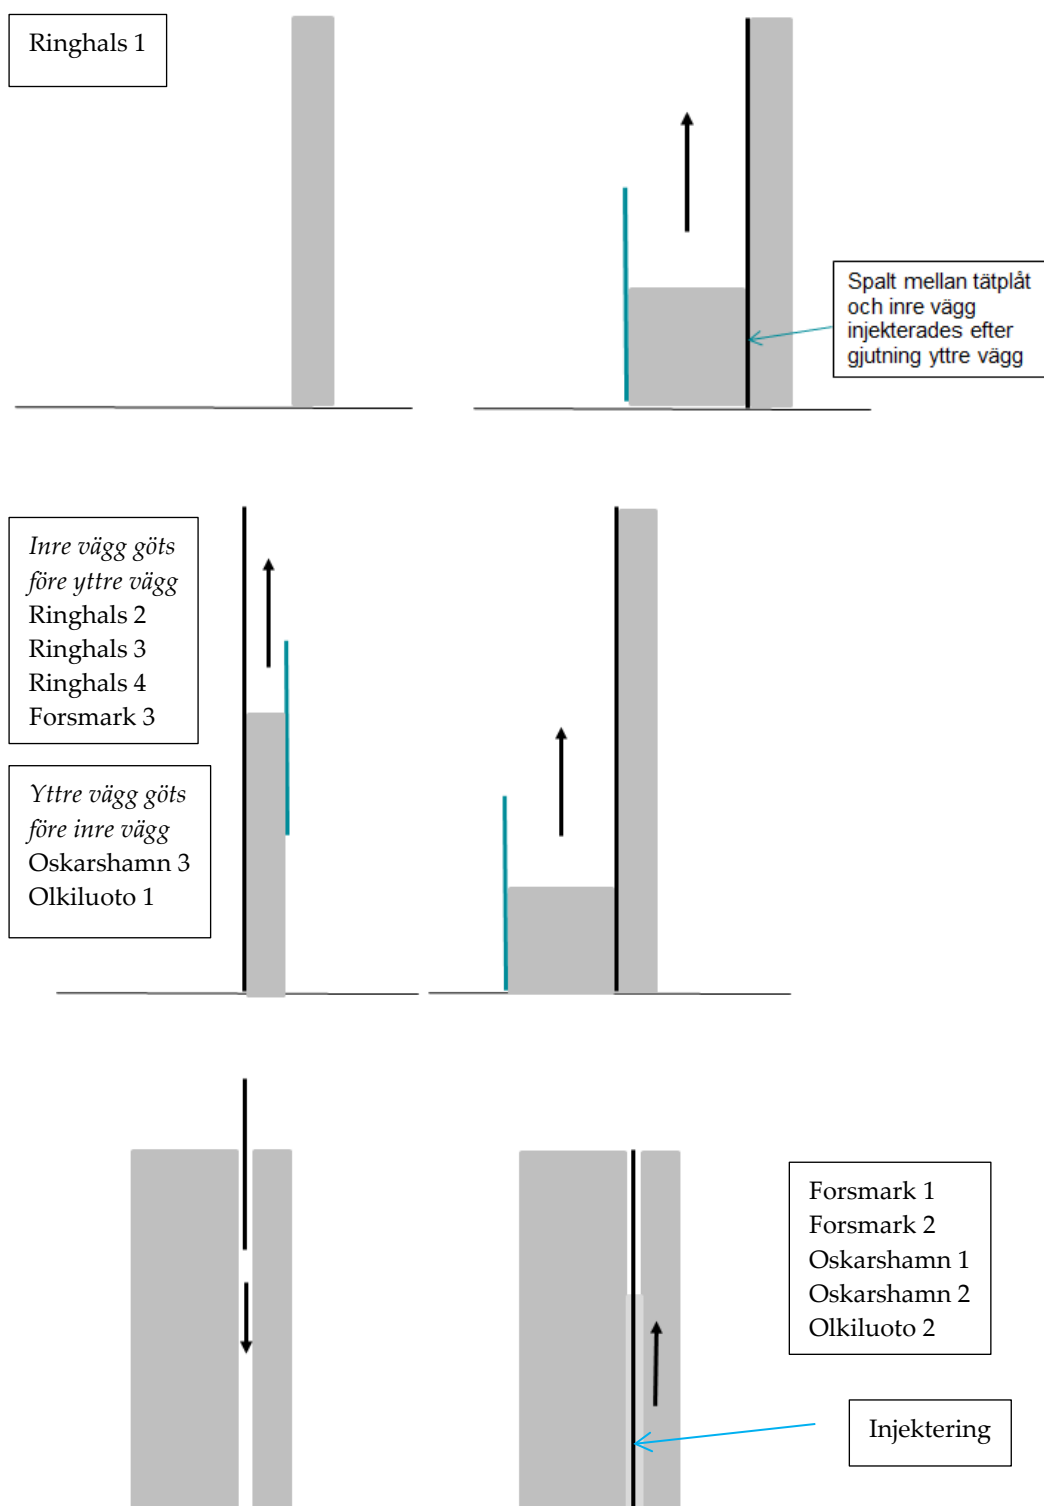
**Figur 5. Byggnadstekniker utnyttjade vid konstruerandet av cylinderväggen.**

Konstruerandet av den cylindriska väggen har skett på olika sätt. De olika metoderna redovisas schematiskt i figur 5.

I Ringhals 1 glidformgöts den inre väggen. Därefter tillverkades tätplåten i överkanten på cylinderväggen under successiv nedsänkning. Plåtskalet försågs på utsidan med fästen för ursparingar, spännarmering osv. Efter det att plåtskalet var färdigt göts den yttre lastbärande delen av inneslutningscylindern. Spalten mellan den inre betongcylindern och plåtskalet injekterades.

I Forsmark 1 och 2, Oskarshamn 1 och 2 samt i Olkiluoto 2 glidformsgöts både inre och yttre väggen. I den 0,1-0,12 m breda spalten sänktes tätplåten ner. Den tillverkades i toppen genom successivt påsvetsade plåtar. Genomföringar åstadkoms genom att ursparingar sattes in i glidformsgjutningen.

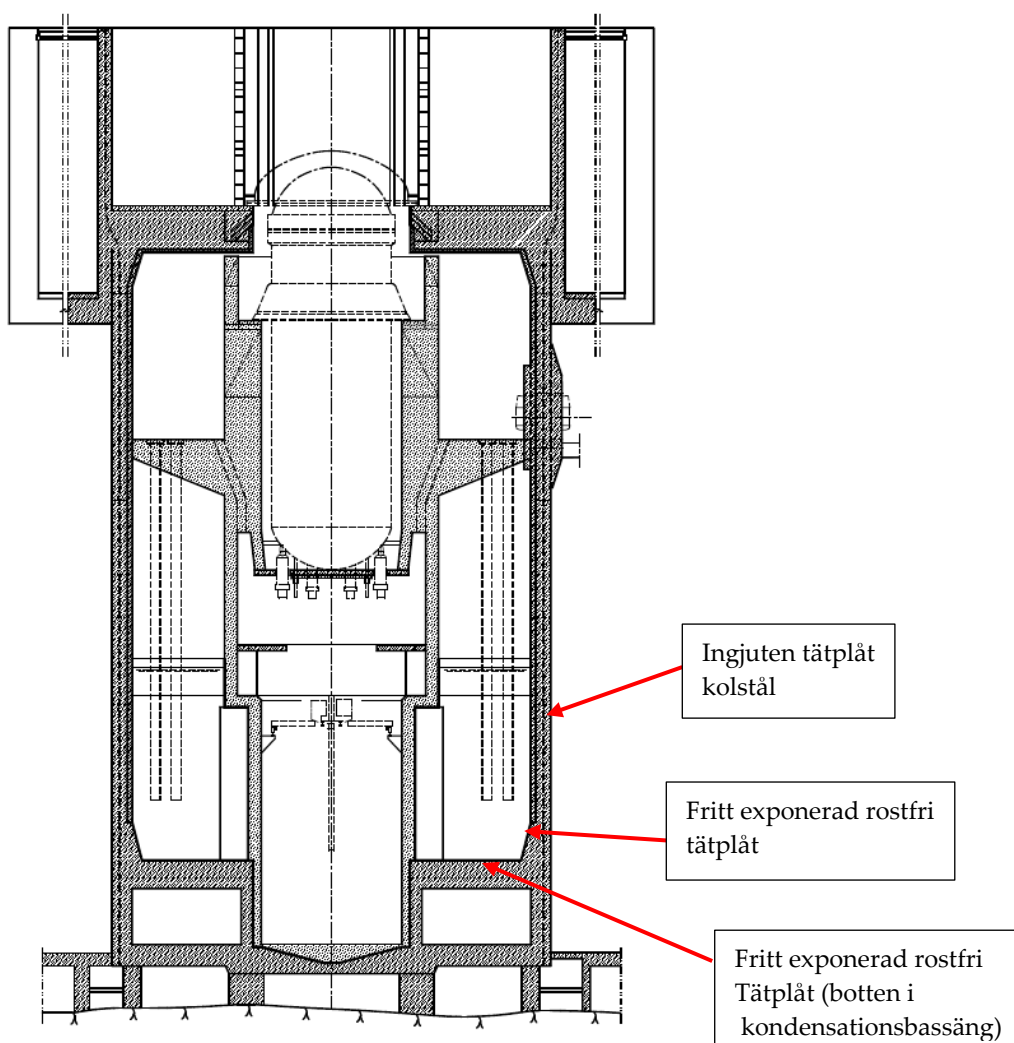
Figur 6. Sektion genom Forsmark 1.

I Forsmark 1 och 2 är tätplåten på den nedre votade delen belägen innanför den inre väggen dvs utan täcksikt och utförd av rostfritt stål, SS 2343, se figur 6.

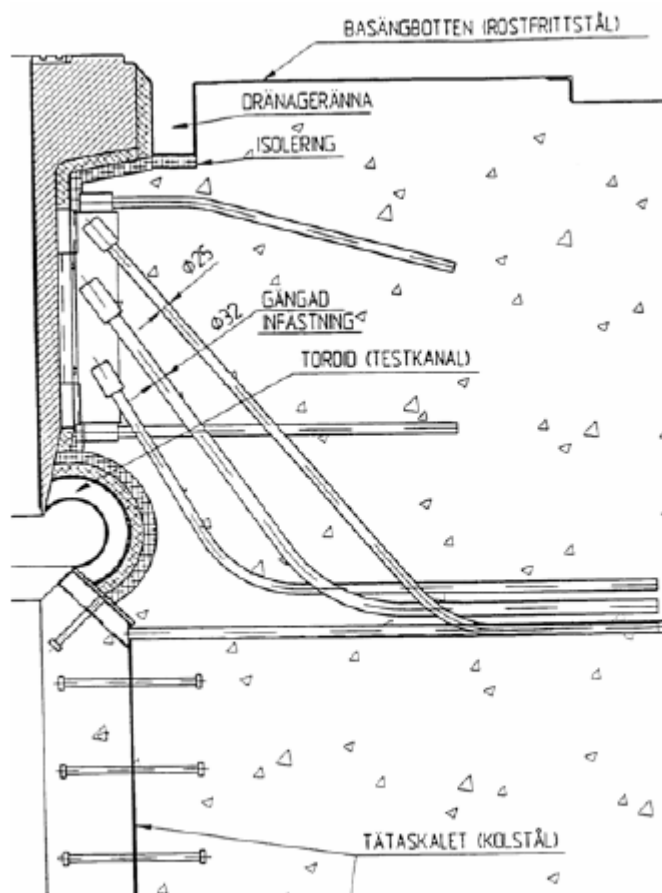
Figur 7. Kupolfläns och toroid Forsmark 2.

På Forsmark 1, 2 och 3 samt på Ringhals 1 och Oskarshamn 1 har betongen utanför kupolflänsen gjutits mot skivor av mineralull. I flänsens underkant övergår täta skalet i en mer tunnväggig toroid, även den omgiven av mineralull, se figur 7.

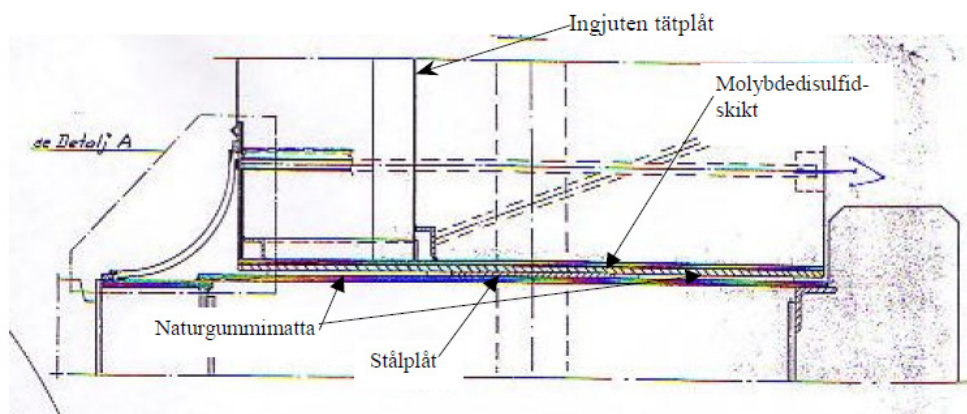
Figur 8. Toroid i anslutningen mellan bottenplatta och cylindervägg i Ringhals 1.

I Ringhals 1 finns ytterligare två toroider dels en i anslutningen mellan cylinderväggen och ringplattan dels en mellan cylinderväggen och bottenplattan, se figur 8. Både bottenplatta och toroid är tillverkad i rostfritt (SS 2343).

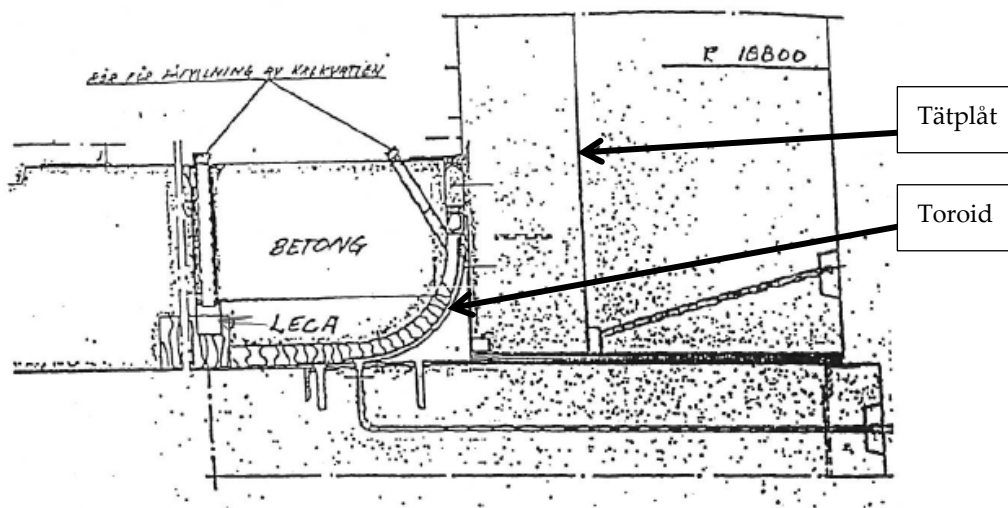
Figur 9. Toroid i anslutning till bottenplatta på Ringhals 2.

I Ringhals 2 finns en liknande konstruktion i inneslutningens nedersta del men i detta fall är både toroid och bottenplåt av kolstål, se figur 9. Fram till 2005 då toroiden byttes ut fanns mineralull mellan den inre toroiden och betonggolvet. Bottenplåten och toroiden har skyddats mot korrosion genom att kalkvatten med tillsats av hydrazin har fyllts på.

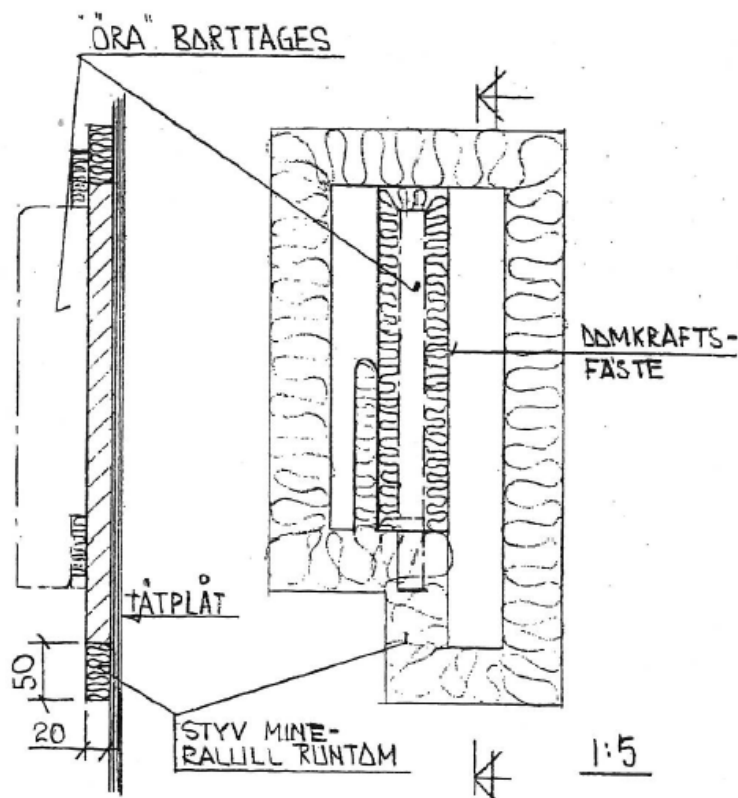
Figur 10. Domkraftsfästen Forsmark 3.

På Forsmark 3 finns domkraftsfästen på tätplåtens insida, se figur 10. Håligheterna fylldes med mineralull innan den inre cylinderväggen motgöts. Eftersom tätplåten på Oskarshamn 3 och Ringhals 2-4 tillverkades på samma sätt, genom att cylinderplåten sammansvetsades i markplanet och successivt lyftes uppåt, kan motsvarande domkraftsfästen även finnas på dessa reaktors cylinderväggar.

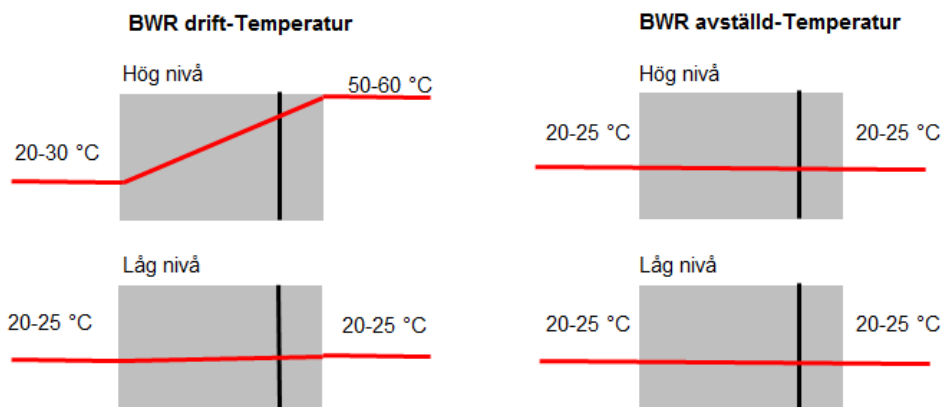
Figur 11. Temperaturvariationer i cylinderväggen hos BWR reaktorer.

I BWR reaktorer existerar ingen signifikant temperaturgradient i inneslutningsväggen vid avställning utan temperaturen ligger på något över 20 °C på båda sidor om väggen. Under drift är temperaturen på insidan något över 20 °C längre ner och 50-60 °C högre upp [1]. I figur 11 redovisas dessa temperaturförhållanden schematiskt.

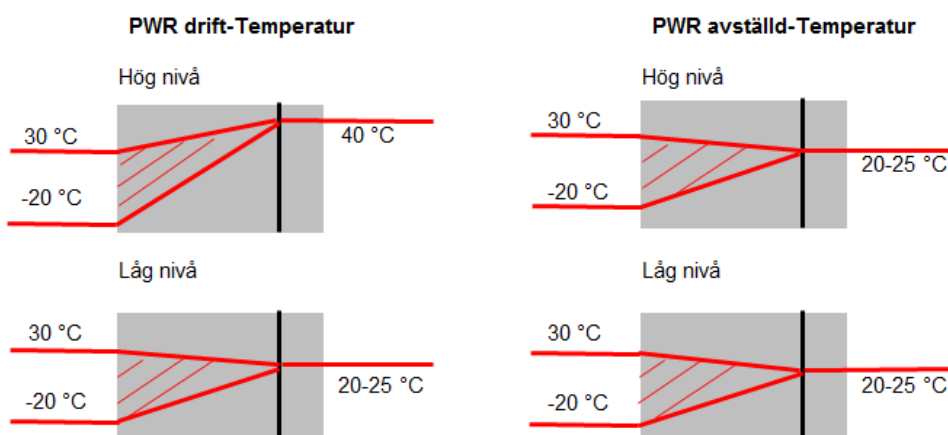
Figur 12. Temperaturvariationer i cylinderväggen hos PWR reaktorer.

I PWR reaktorer kan temperaturgradienterna i inneslutningsväggen vara stora. På utsidan styr utomhusklimaten och på insidan stiger temperaturen under drift från 20-30 °C på låga nivåer till ca 40 °C högre upp i inneslutningen. Vid avställning ligger temperaturen på insidan på ca 20 °C, se figur 12.

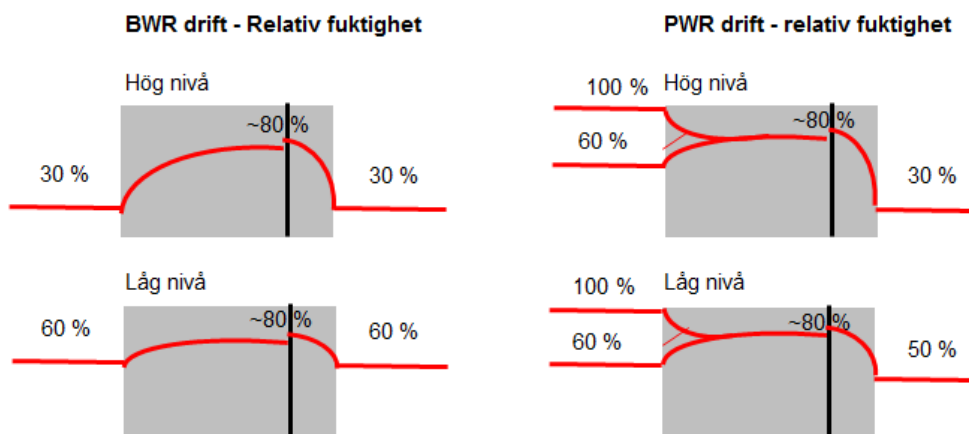
Figur 13. Relativa fuktigheter i cylinderväggen och omgivande utrymmen i BWR och PWR reaktorer under drift. Principiella figurer baserade på redovisade data (1,3,7).

Mätningar utförda i cylinderväggarnas ut- och insidor har visat att den relativa fuktigheten stiger med djupet och är hög 80-85 % närmast tätplåten [1, 3, 7].

Baserat på redovisade resultat har de ungefärliga profiler som presenteras i figur 13 tagits fram.

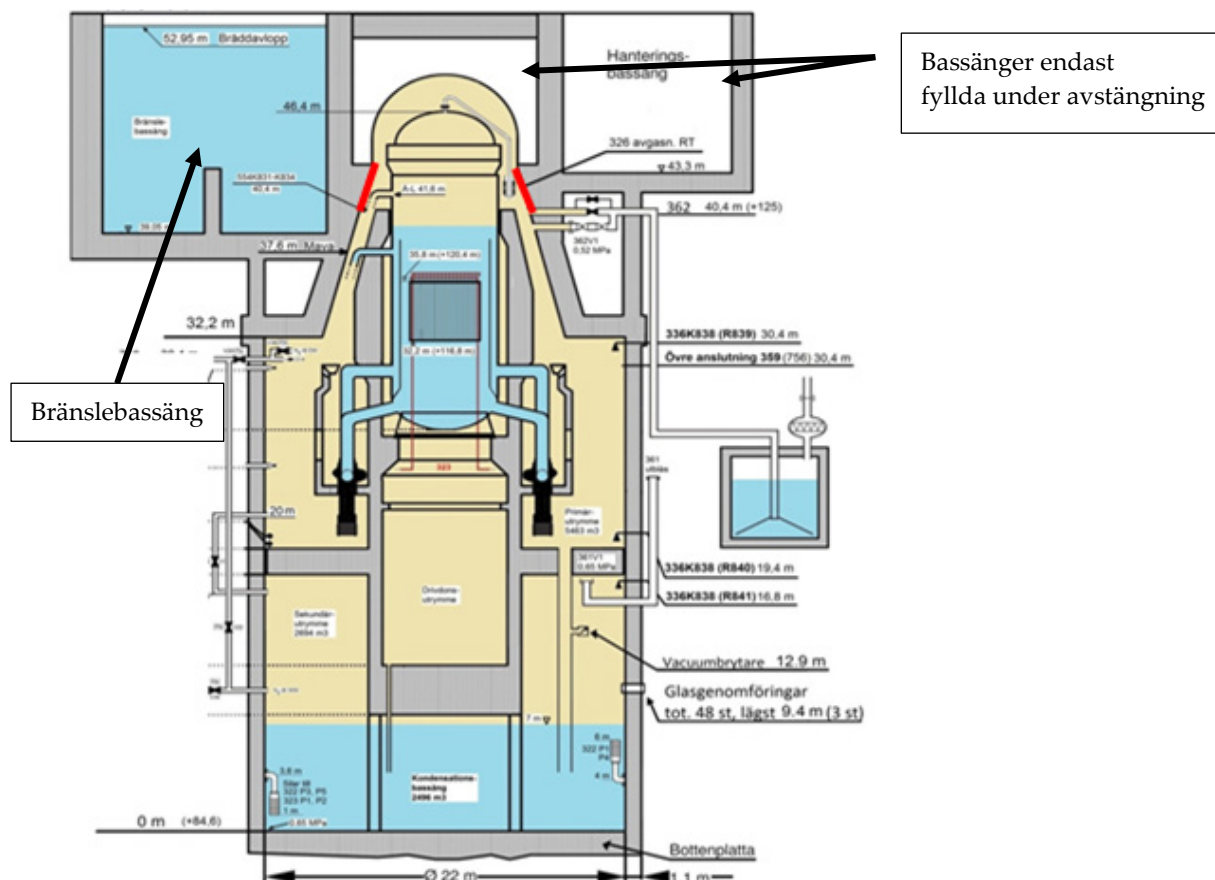
Figur 14. Tvärsnitt av Ringhals 1 (BWR) visande bassänger. Röda streck representerar kupolflänsen som ingår i det täta skalet.

Det är känt att det förekommer svetsdefekter på de rostfria inklädningsplåtarna i vissa bränsle-, hanterings- och kondensationsbassänger. I BWR reaktorer är bränsle- och hanteringsbassänger lokaliserade ovanför inneslutningen, se figur 14 och 15. Eventuella läckage tillför därför vatten till inneslutningens utsida.

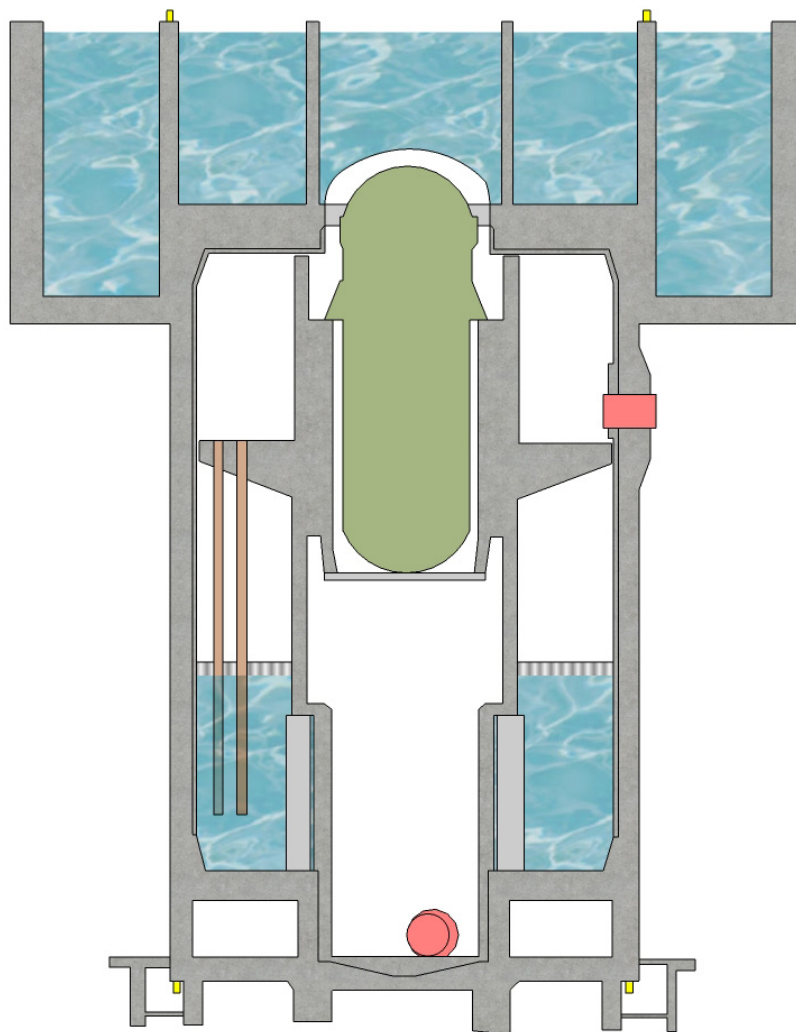
Figur 15. Bassänger i Forsmark.

Bränslebassängerna är alltid fyllda. I de flesta anläggningarna är även hanterings- och interndelsbassängerna fyllda under drift. Oskarshamn tömmer endast hanteringsbassängerna under revision och Forsmark tömmer endast den mittersta (interndelsbassängen) vid avlockning, se figur 15. På Ringhals 1 är däremot hanterings- och interndelsbassäng tömd under drift, se figur 14. Beroende på dessa olika förfaranden och givetvis inklädnadsplåtarnas täthet varierar eventuella läckagemängder i tiden och från anläggning till anläggning.

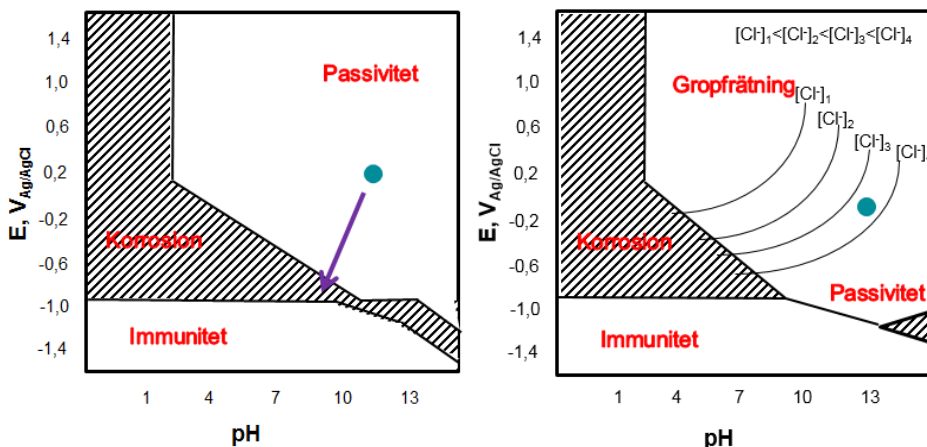
Figur 16. Initiering av korrosion på stål i betong till följd av förlorad passivitet. Till vänster pga karbonatisering och till höger genom inträngande kloridjoner.

Korrosionsförhållandena i betong kan beskrivas med ett så kallat potential-pH diagram. Stålet får en ädel potential vid det höga pH-värdet som råder i betong och blir passivt. Passiviteten kan brytas på två olika sätt antingen genom att pH-värdet sjunker till följd av att betongen karbonatiserar eller genom att kloridhalten blir för hög, se figur 16. Vid karbonatisering förändras stålets potential enligt den vänstra bilden i figur 16. Vid förhöjda kloridhalter i betongen uppstår ett gropfrättningsområde inom det passiva området i diagrammet. Vid en kritisk hög kloridhalt,  $[Cl]_4$ , hamnar stålet inuti gropfrättningsområdet, se blå prick i den högra bilden i figur 16.

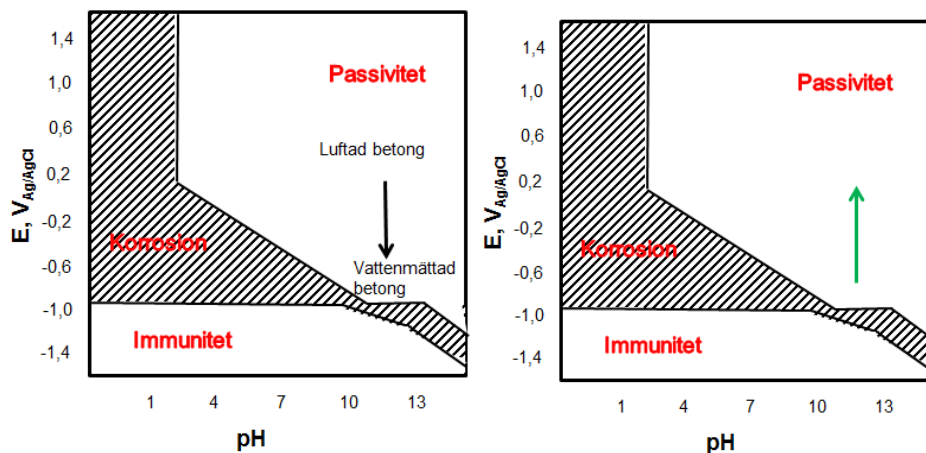
Figur 17. Potentialförändringar hos stålet då betongen övergår från luftad till vattenmättad (vänster) och då stål i vattenmättad betong exponeras för galvanisk korrosion (höger).

I atmosfäriskt exponerad "frisk" betong har kolstål samma ädla potential som injutet eller fritt i vatten exponerat rostfritt stål. Att sammankoppla de båda materialen ger, under dessa omständigheter, inte upphov till några galvaniska strömmar och därmed ingen förhöjd korrosion på kolstålet. Vattenmättas betongen så förändras kolstålets potential i negativ riktning, något som inte inträffar på det rostfria stålet. Om vi nu kopplar ihop materialen kommer en galvanisk ström att flyta pga att det existerar en potentialskillnad mellan materialen. Denna potentialskillnad försvinner dock relativt fort utan att ha resulterat i någon korrosion av betydelse eftersom kolstålet hela tiden varit passivt, se figur 17.

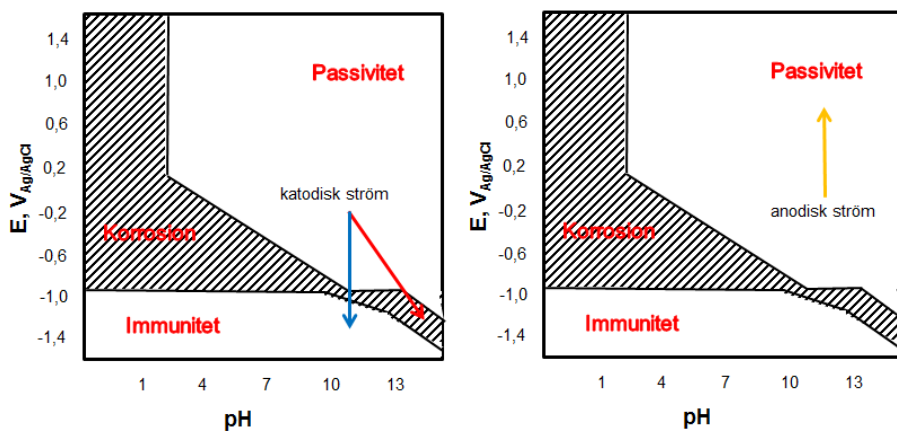
Figur 18. Potentialförändringar vid läckströmspåverkan med likström.

Stål kan påverkas negativt av läckström. Det är i första hand likström som förorsakar korrosion. En strömriktning från betong och in i stålet förändrar stålets potential i negativ riktning vilket bara flyttar stålet från passivitet till immunitet, se blå pil i figur 18. Eftersom en inläckande, så kallad katodisk ström, producerar hydroxidjoner vid stålytan finns en viss risk att stålet hamnar i det högra korrosionsområdet, se röd pil. Den korrosion som uppstår i detta fall blir dock försumbar eftersom den inläckande strömmen förbrukar syret vid stålytan.

Den omvända strömriktningen d.v.s. ut från stålytan, ändrar stålets potential i positiv riktning, se gul pil. Även i detta fall blir korrosionen försumbar eftersom man rör sig inom passivområdet. Vid en mycket kraftig positiv potentialförändring skulle man kunna tänka sig att man når transpassivitet och att syrgas utvecklas på stålytan. Detta skulle i sin tur orsaka en förurning som skulle påverka betongen och i ett senare skede leda till att stålet aktiveras. Några dylika skadefall är inte av oss kända.

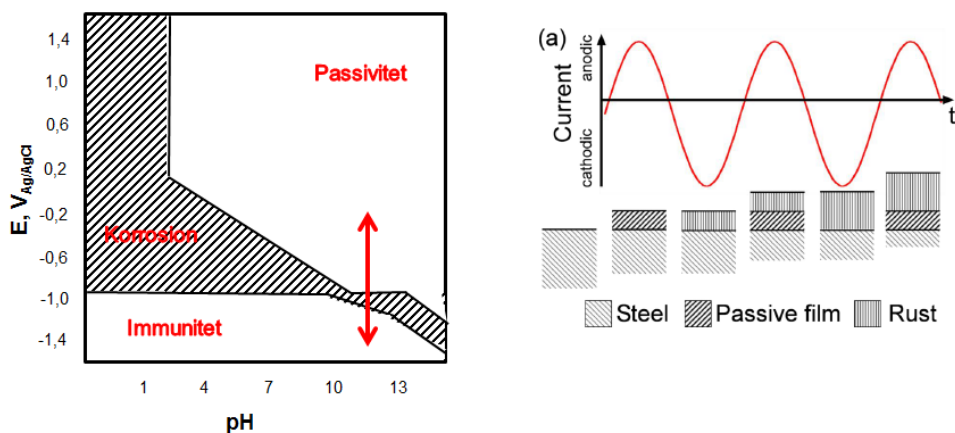
Figur 19. Mekanismen för växelströmskorrosion.

Läckströmskorrosion orsakad av växelström är mycket ovanlig och rapporterade fall inskränker sig till katodiskt skyddade, väl belagda, markförlagda högtrycksledningar för naturgas. Då dessa ledningar läggs parallellt med högspänningsledningar induceras växelspanningar i röret. Det faktum att rören är långsträckta, belagda med plast och isolerade från andra jordade konstruktioner gör att spänningssättningen blir hög. I kombination med katodiskt skydd kan detta leda till "växelströmskorrosion". Det katodiska skyddet skapar en kraftigt alkalisk och lågresistiv miljö intill stålytan och växelströmmen gör att stålets potential växlar mellan passivitet och immunitet. Vid mycket höga strömtätheter har detta visat sig orsaka ett korrosionsförlopp beskrivet i figur 19. Under den anodiska cykeln skapas en oxidfilm. Denna reduceras sen till rost under den katodiska cykeln varefter en ny oxidfilm byggs upp under nästa anodiska cykel osv [8].

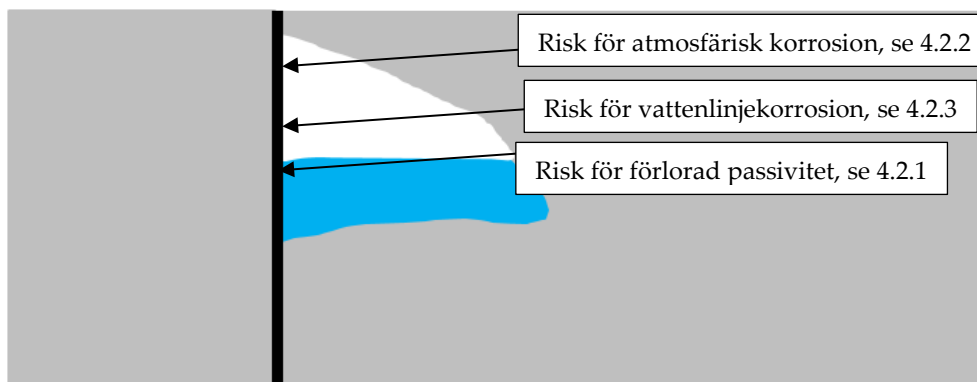
Figur 20. Korrosionsrisker i en sluten kavitet.

I en helt eller delvis vattenfylld kavitet kan vattnet utgöras av överskottsvatten från gjutningen eller så har vattnet transporterats till kaviteten genom betongen. I båda fallen har vattnet ett högt pH-värde, ca 12-12,5 och stålet i kontakt med vattnet behåller sin passivitet. Kring vattenlinjen, i en delvis vattenfylld kavitet, kan dock förhållandena bli sådana att korrosion initieras, se avsnitt 4.2.3. Om vattnet bildats genom kondensation är dess pH-värde inledningsvis neutralt men kommer att öka till följd av kontakten med omgivande betongytor. Beroende på om dessa omgivande betongytor är karbonatiserade eller inte så kommer vattnets pH-värde på lång sikt att variera mellan 9,5 och 12,5.

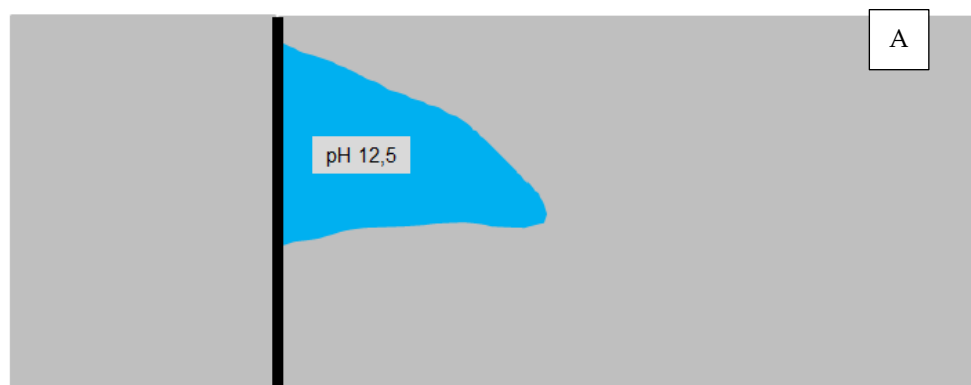
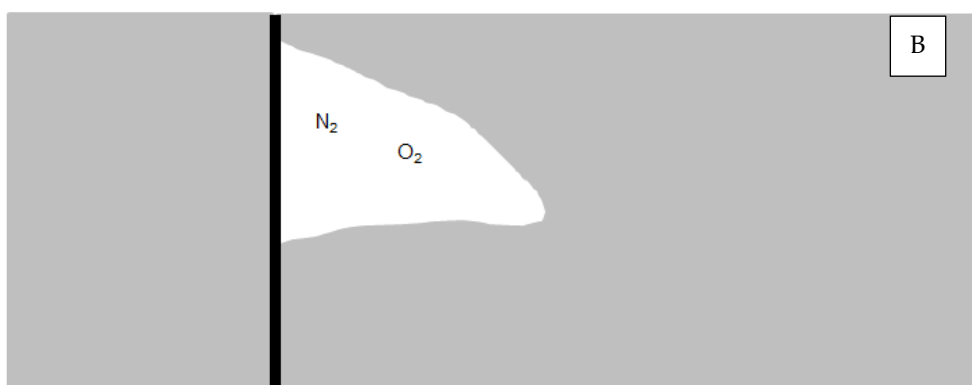
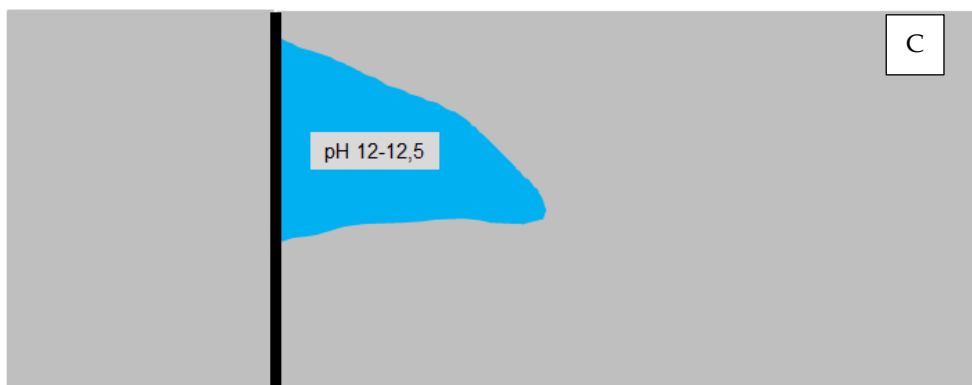
Figur 21. Korrosionsförhållanden i en sluten kavitet från början fylld med överskottsvatten.

Vattnet kan utgöras av ett överskottsvatten som uppstod vid gjutningen, se figur 21 A. Vattnets pH-värde är då högt och stålet passivt. Bibehålls en hög relativ fuktighet i betongen kommer detta överskottsvatten att bevaras och risken för att korrosion ska initieras är obefintlig. Sugs detta överskottsvatten upp av omgivande betong så bildas en kavitet där betongens ytskikt är okarboniserat ty ingen koldioxid har kunnat nå den slutna kaviteten, se figur 21 B. Nytt vatten som tillförs kaviteten kan endast transporteras genom betongen och kommer därför att ha ett högt pH-värde och stålet behåller sin passivitet, se figur 21 C.

Om kaviteten endast är delvis vattenfylld kan vatten avdunsta och där efter kondensera på stålytan. Detta kondensvatten är neutralt vilket gör att atmosfäriska delar av plåten angrips och att passiviteten kan brytas i vattenlinjen men bulkens pH-värde påverkas inte och därmed förblir stålet i kontakt med vattnet passivt, se figur 21 D.

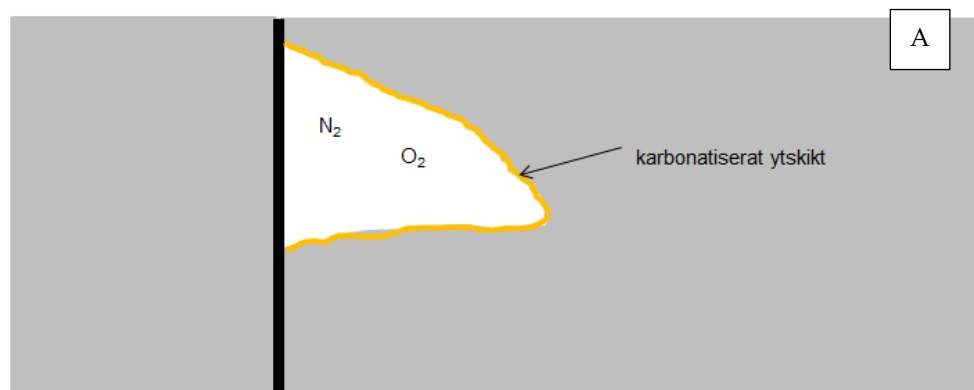
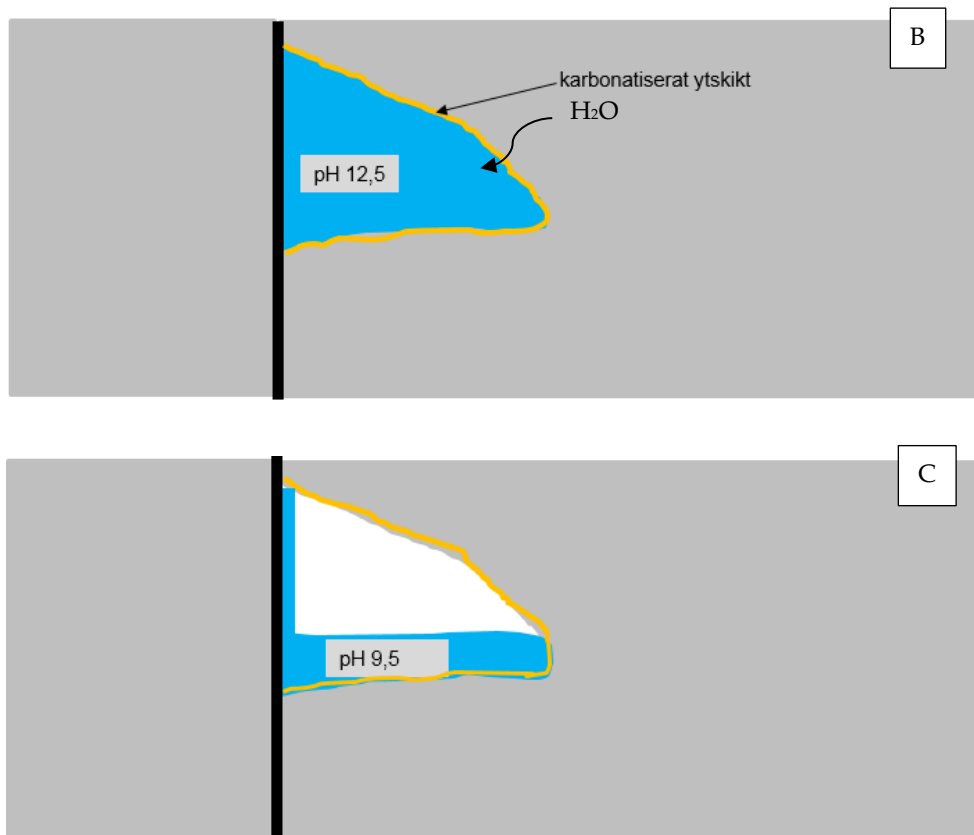
Figur 22. Korrosionsförhållanden i en, från början luftfylld, sluten kavitet.

Kaviteten kan också ha varit helt luftfylld från början (plåt installerad mot tidigare glidformsgjuten cylindervägg eller bottenplåt lagd på betongbottenplatta). Betongens ytskikt är i detta fall karbonatiserat, se figur 22 A. Vatten kan ansamlas i kaviteten genom två olika processer, antingen genom transport genom betongens porsystem eller genom att fukt från omgivande betong kondenserar på stålytan, se figur 22 B respektive C. I det första fallet är vattnets pH-värde högt men i det senare fallet neutralt. Ett neutralt kondensvatten som får stå i kontakt med en karbonatiserad betongytan kommer dock att få en relativt högt pH-värde med tiden, ca 9,5. Troligen sker båda processerna parallellt varför vi kan räkna med ett pH-värde i intervallet 9,5-12,5 i förekommande kaviteter.

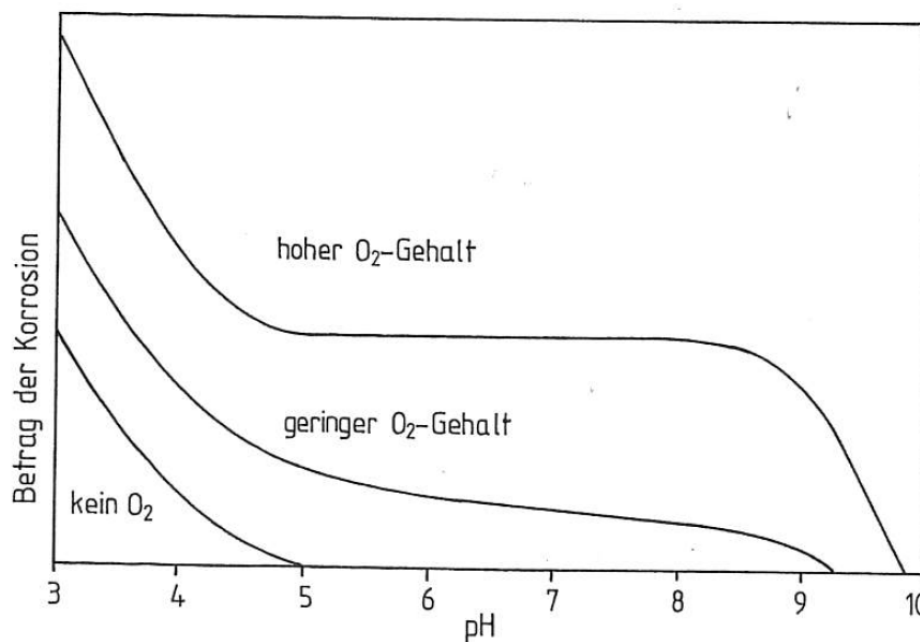
Figur 23. Korrosion av kolstål i vatten med olika pH-värden och tillgång på syrgas [14].

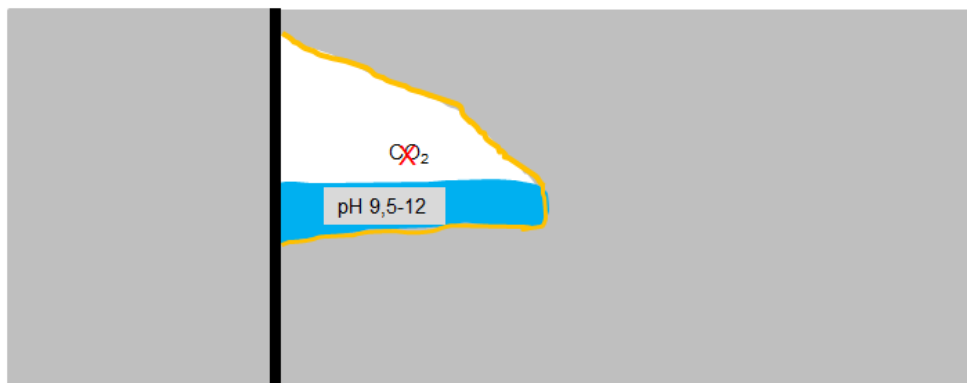
Figur 24. Förhållandena i en delvis vattenfylld kavititet.

Om kaviteten endast delvis är vattenfylld förändrar inte risken för att passiviteten ska gå förlorad på stålytan i kontakt med vatten. Avsaknaden av  $\text{CO}_2$  i luften ovanför vattnet medför att vattnets pH-värde inte kan påverkas och därmed är hela den vattenberörda ytan fortsatt passiv, se figur 24.

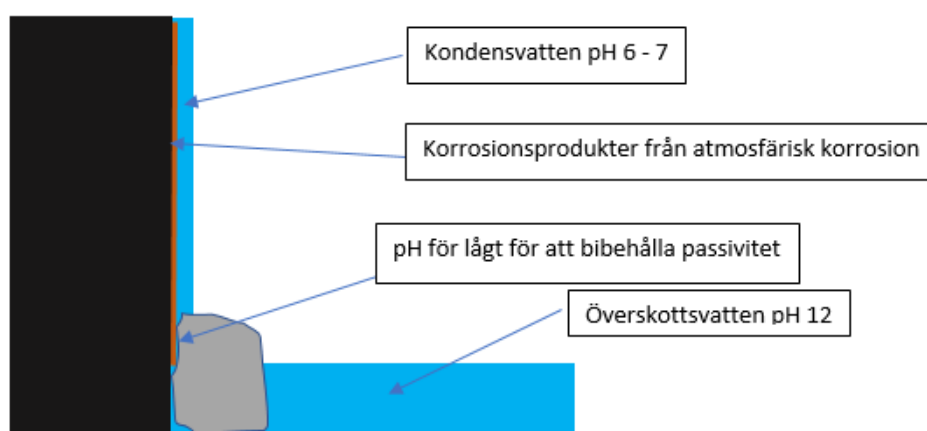
Figur 25. Tänkbar initiering av vattenlinjekorrosion i en sluten kavitet.

Den lokala pH-sänkningen måste därför ske på något annat sätt. Ett tänkbart scenario visas i figur 25. Ett ballastkorn ligger i vattenlinjen. Dess yta är täckt av cementpasta och stålet i vattenlinjen är passivt. På stålytan ovanför vattensamlingen sker kondensation. Det neutrala kondensvattnet tvättar bort cementpasta från ballastkornet och med tiden uppstår en lokalt surare miljö i vattenlinjen innanför ballastkornet och ett angrepp initieras.

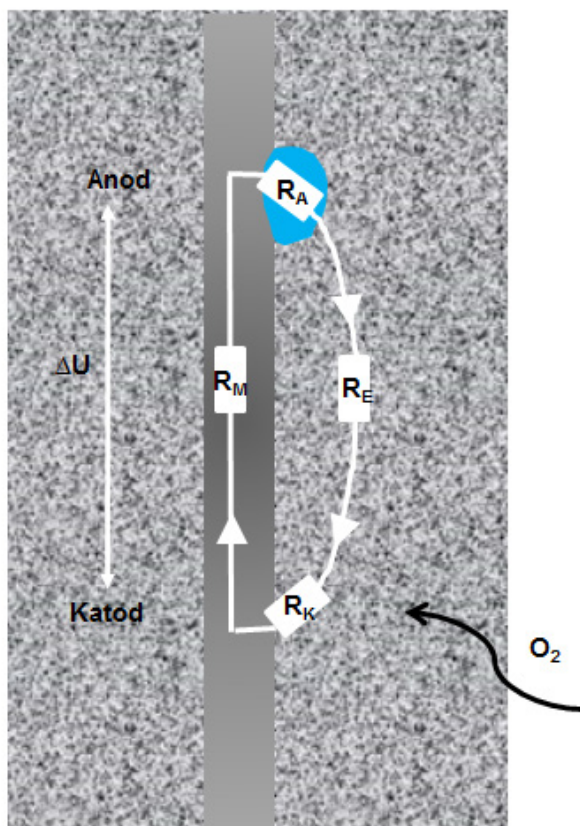
Figur 26. Modell av en makrocell. ( $R_A$ =övergångsmotstånd anod/elektrolyt,  $R_E$ =motstånd i elektrolyten,  $R_K$ =övergångsmotstånd katod/elektrolyt,  $R_M$ =Motstånd i metallen).

En modell av en makro-cell återges i figur 26. Resistansen i metallen,  $R_M$ , kan försummas. Övriga resistanser påverkas starkt av betongens fukthalt.

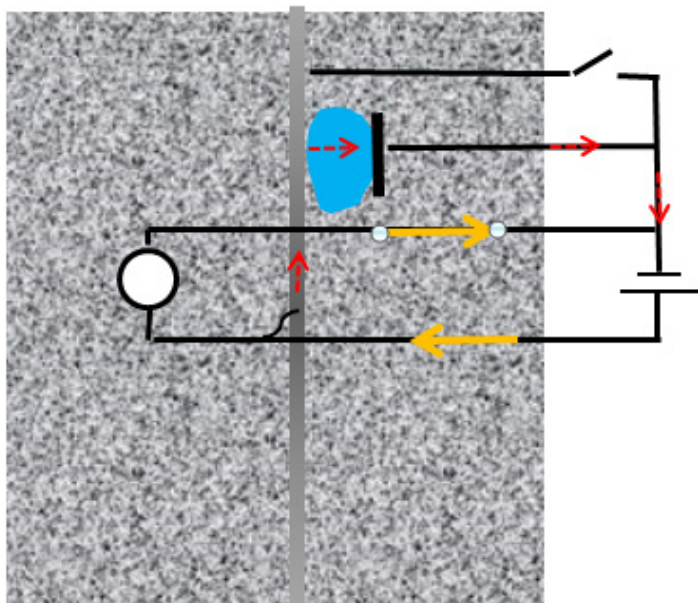
Figur 27. Läckström orsakad av kortslutning mellan likströmskabel och tätplåt.

I avsnitt 4.1.3. visade vi att läckströmskorrosion orsakad av likström inte är att förvänta i kloridfri och okarboniserad betong. En förutsättning är således att vi har en kavitet där elektrolyten förlorat sitt höga pH-värde d.v.s. något som vi inte kan utesluta i en vattenlinje. Om vattenlinjekorrosion initierats så skulle ett jordfel kunna ge upphov till en läckströmspåverkan enligt figur 27. En likströmsdriven apparat inuti inneslutningen matas från en strömkälla utanför inneslutningen. Ett jordfel mellan matningskabel och tätplåt spänningssätter plåten. Strömmen leds av via det "sura" och lågresistiva vattnet i kaviteten till en, från tätplåten isolerad, metallyta som i sin tur är förbunden med strömkällans minuspol.

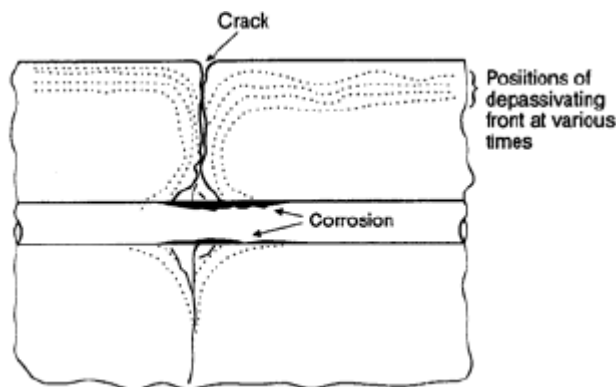
Figur 28. Förlorad passivitet orsakad av en karbonatiseringsfront via en spricka [5].

Om kaviteten kommunicerar med omgivningen t.ex. genom en spricka kan både koldioxid och syre föras in till kaviteten, se figur 28.

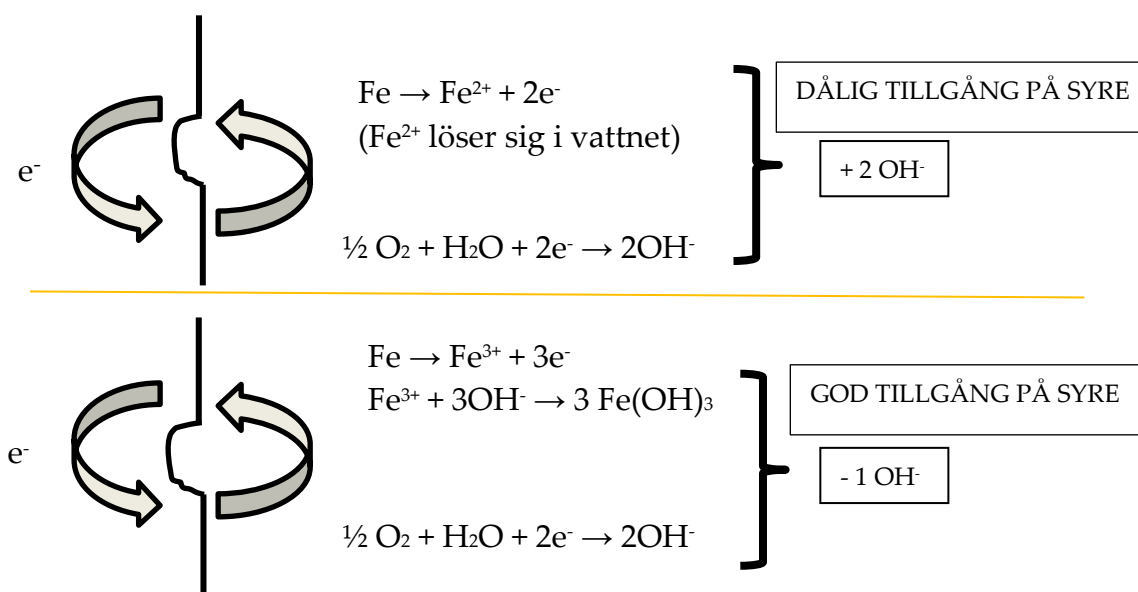
Figur 29. Korrosionsprocesser vid dålig respektive god tillgång på syre.

Angreppet resulterar i utfällning av  $\text{Fe}(\text{OH})_3$  vilket bara sker i syresatt atmosfär. Detta förstärker försmurningen i angreppspunkten, se figur 29. Korrosionshastigheten är inledningsvis hög men avtar allt eftersom syret förbrukas.

Även tillförseln av syre via sprickan har en negativ inverkan på stålets passivitet. Vid god tillgång på syre bildas nämligen korrosionsprodukter av trevärt järn,  $\text{Fe}(\text{OH})_3$ . Dessa korrosionsprodukter är fasta och minskar därmed halten hydroxid i vattnet, se figur 29.
