# GENOMGÅNG AV POTENTIELLA KORROSIONSRISKER FÖR INGJUTEN TÄTPLÅT I REAKTORINNESLUTNINGAR

RAPPORT 2019:581

BETONGTEKNIK  
KÄRNKRAFT

# **Genomgång av potentiella korrosionsrisker för ingjuten tätplåt i reaktorinneslutningar**

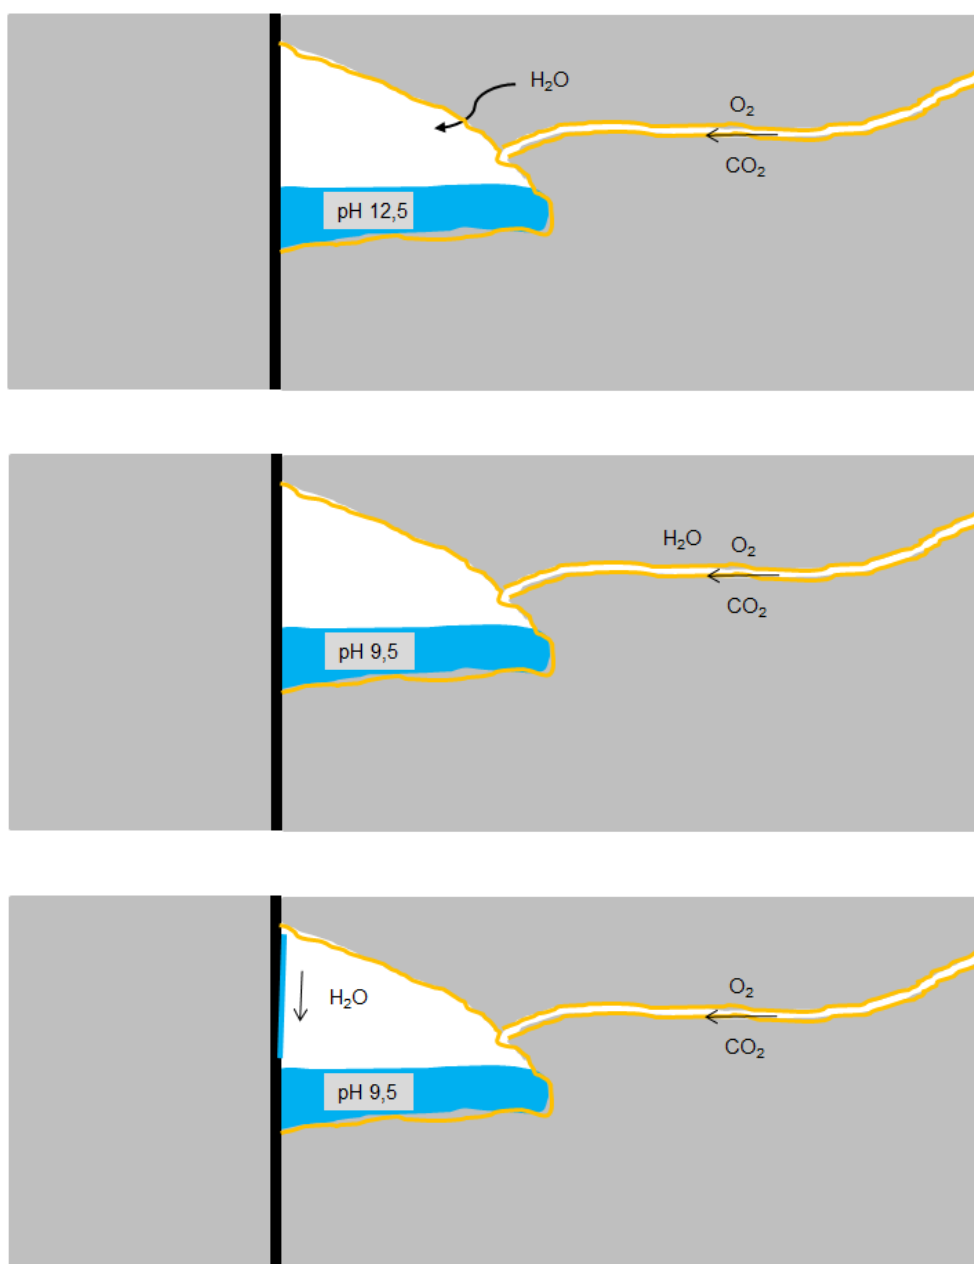
Figur 30. pH-värdet i vattnet som ansamlats i en kavitet förbunden med yttvärlden via en spricka. Översta figuren efter vattentransport genom betong. Mellersta figuren efter vattentransport i kanal med karbonatiserade betongytor. Nedersta figuren efter kondensation på stålytan i kaviteten.

En viktig faktor är också på vilket sätt vattnet transporterats till kaviteten, se figur 30.

Har vattentransporten skett genom betongens porsystem är pH-värdet och buffringsförmågan hög då vattnet når kaviteten. I detta fall finns eventuellt en risk för vattenlinjekorrosion. Har vattnet istället kommit via en spricka så har vattnet runnit utmed betongytan vars ytskikt är karbonatiserat och därmed avgivit mindre hydroxid. Ett dylikt vatten bör ha ett pH på ca 9,5 och om syretillgången är god kan angrepp initieras. Har vattnet bildats genom kondensation uppnås inte heller ett högre pH-värde än 9,5 då vatten har fått stå en viss tid i kontakt med den karbonatiserade betongytan.

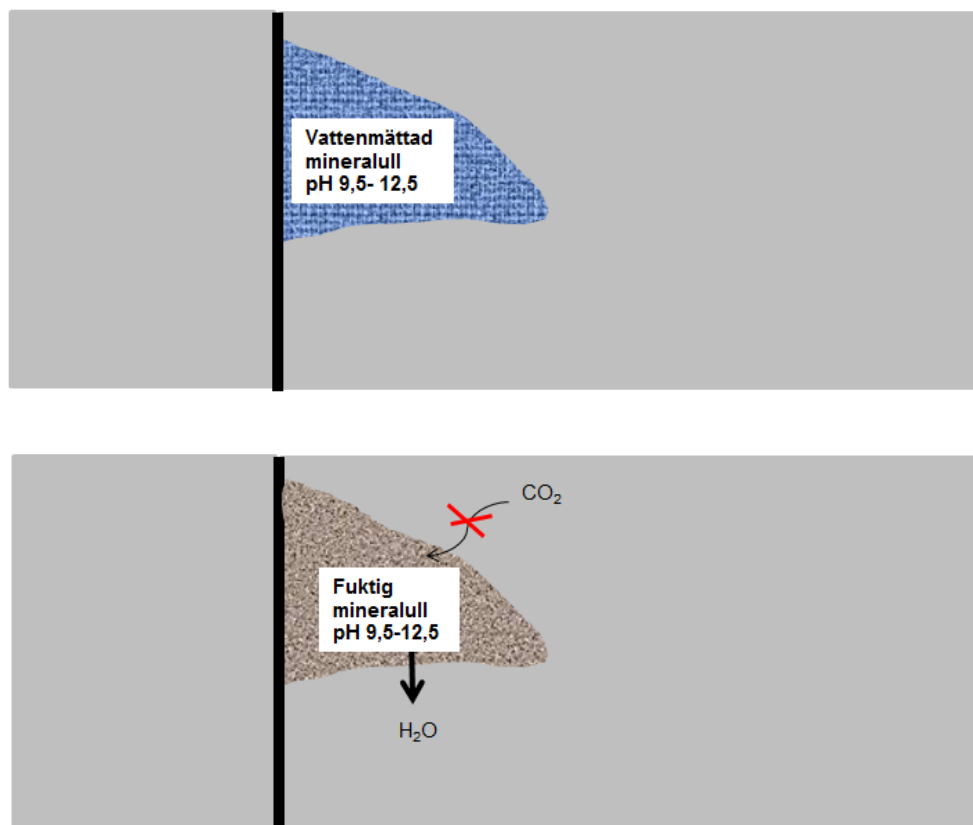
Figur 31. Förhållandena i vattenmättad respektive fuktig mineralull.

Närvaron av ett poröst material, såsom mineralull, i kaviteten har visat sig kunna ge upphov till att stål-ytan aktiveras. I en helt vattenfylld och sluten kavitet bibehålls det höga pH-värdet och det porösa materialet har ingen negativ inverkan. Om mineralullen avvattnas sker ingen förändring av vare sig pH eller stålets passivitet i ett första skede, se figur 31.

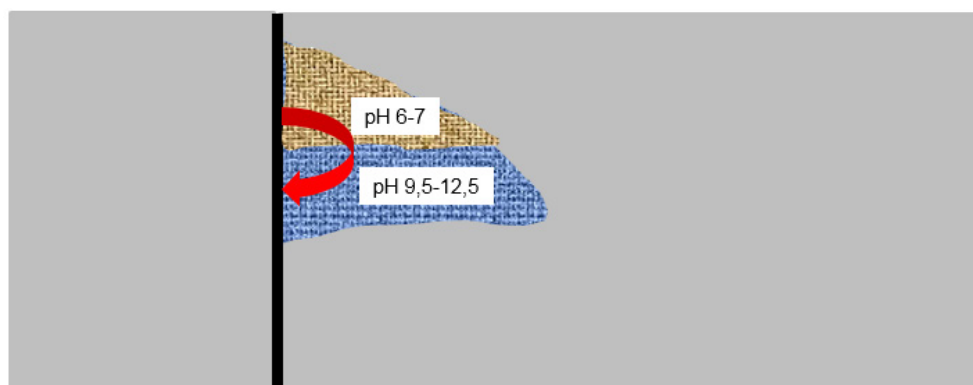
Figur 32. Aktivering av stål i kontakt med avvattnad mineralull som erhållit sänt pH pga bildat kondensvatten.

Om det i ett senare skede uppstår kondensation kan detta pH-neutrala vatten tvätta ur hydroxid ur mineralullen. Då pH-värdet sjunkit till en nivå där stålet förlorar sin passivitet kan höga korrosionshastigheter riskeras, se figur 32.

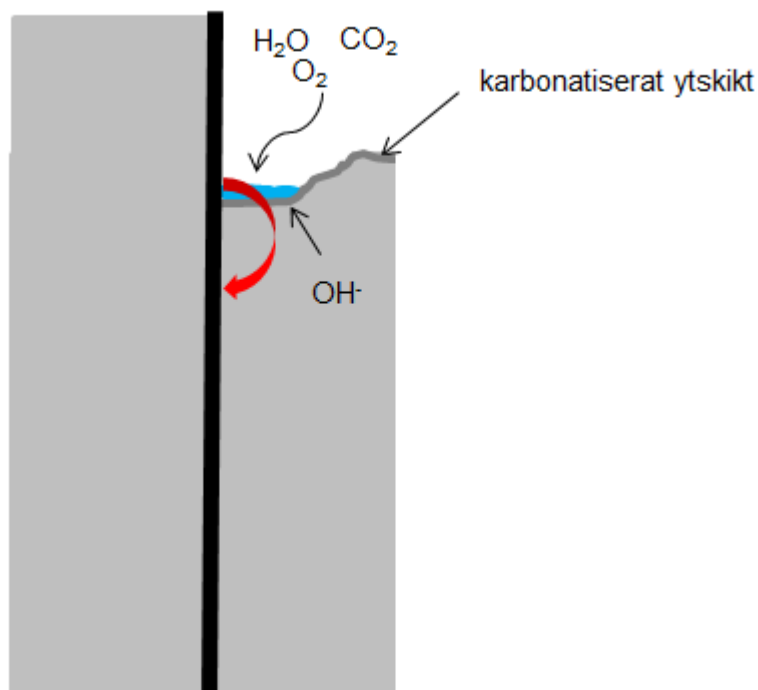
Figur 33. Möjlig korrosionscell om vattensamling uppstår i övergång mellan ingjuten och fritt exponerad tätplåt.

Störst är risken för angrepp i vattenlinjen. Om passiviteten bryts kan även en makrocell av typen aktiv/passiv uppstå, se figur 33.

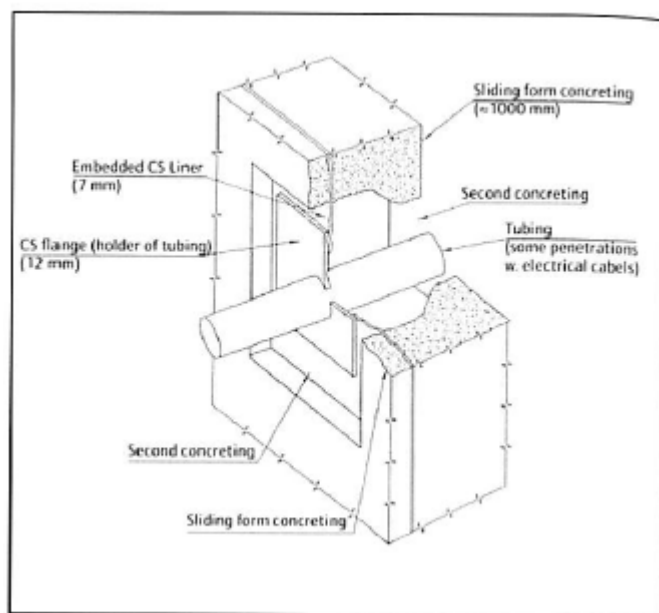
Figur 34. Ursparing vid genomföring.

I figur 34 visas ursparingen och i figur 35 hur injekteringen utfördes.

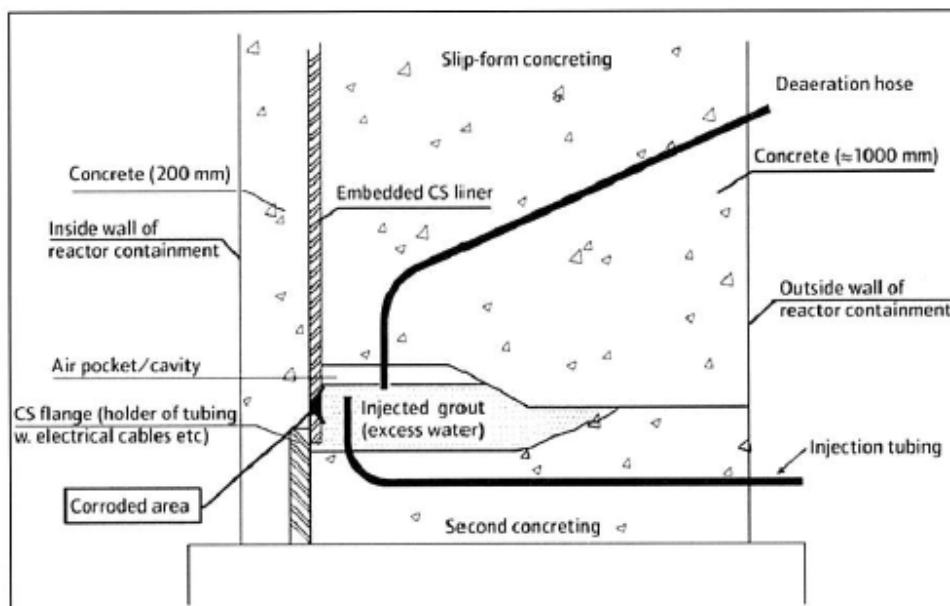
Figur 35. Injektering.

Vid injekteringen bildades dels luftfickor pga felaktigt placerade avluftningsrör dels ett poröst översta lager pga för högt w/c-tal i bruket och för hög koncentration svällningsmedel. Angreppet förmodades ha startat direkt och fortsatt de följande 16 åren dock med successivt lägre hastighet (11).

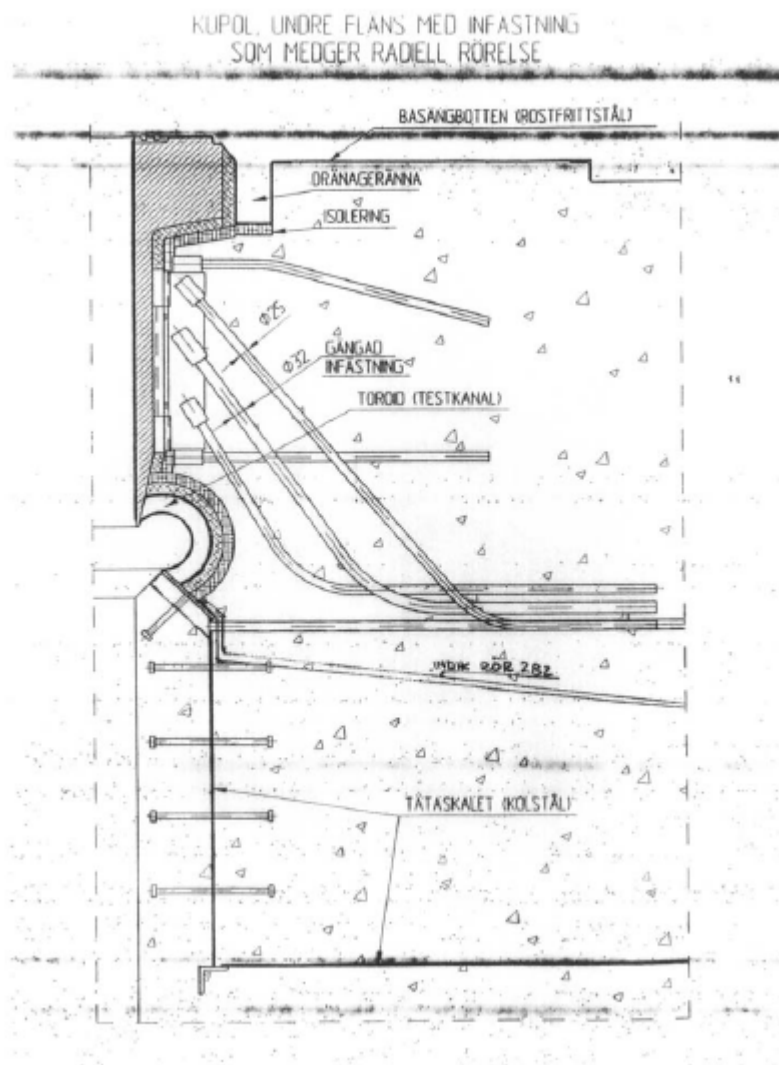
Figur 36. Kupolfläns med toroider Forsmark 1.

Även i detta fall uppfylldes inte kraven vid CAT. Orsaken visade sig vara att både inre och yttre toroiden, placerade i kupolflänsens underkant, var perforerade av korrosion. Innan betongväggen göts placerades skivor av mineralull mot flänsens och toroidernas utsidor, detta för att kompensera för temperaturutvidgningar. Både fläns och den yttre toroidens utsida var målad med 600  $\mu\text{m}$  epoxy. Vid gjutningen blev mineralullen indränkt med alkaliskt gjutvatten. Det höga pH-värdet medförde sannolikt att blottlagt stål i eventuella färgskador bibehöll sin passivitet. Med tiden torkade mineralullen. Vatten kunde dräneras ut via ett rör som mynnar utanför den yttre toroidens lägsta punkt, se figur 36.

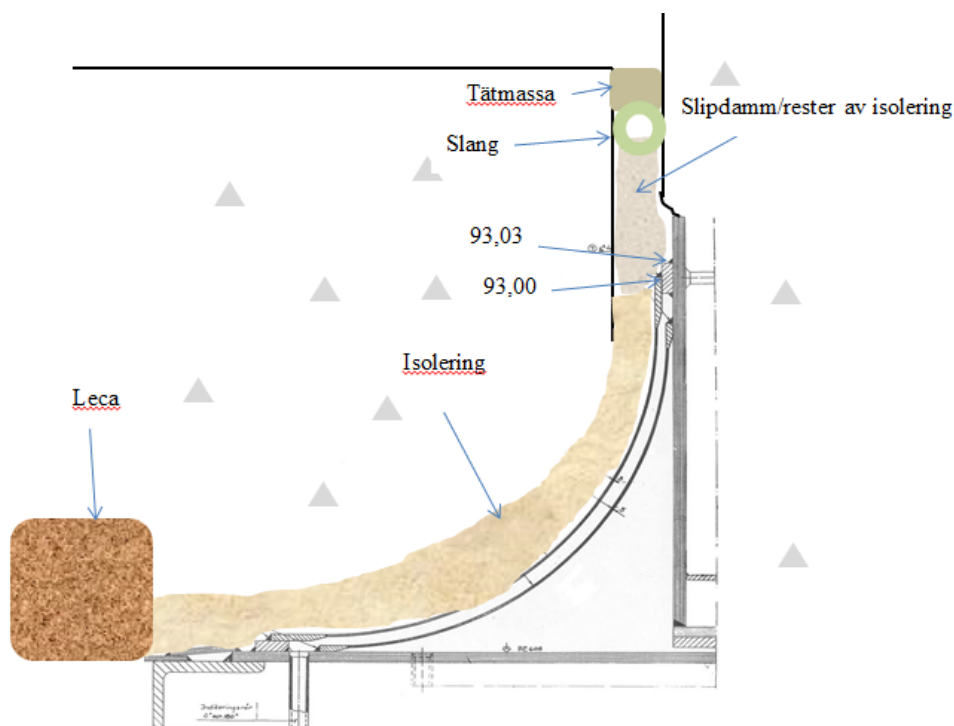
Figur 37. Betongbjälklag, isolering vid toroid Ringhals 2.

Den nedre delen av täta skalet på Ringhals 2 utgörs av en bottenplåt och en toroid. Utrymmet mellan bottenplattan och betongbjälklaget är fyllt med Leca-block. Närmast toroiden hade gullfibermattor placerats, se figur 37.

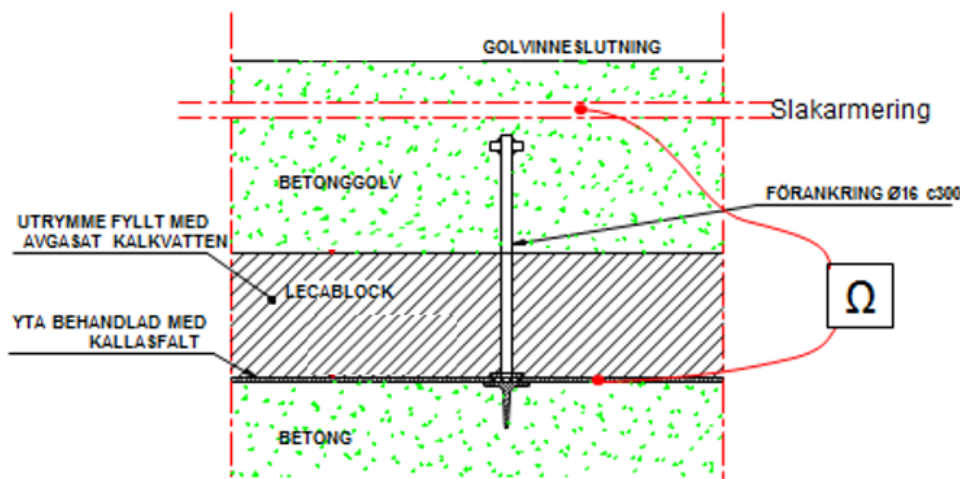
Figur 38. Bottenplatta Ringhals 2.

Bottenplattan på Ringhals 2 har en unik utformning. Den är grundlagd på berg och ca 3 m tjock. Ovanpå betongen placerades tätplåten, 5 mm, vilken i sin tur täcktes av Leca-block, höjd 0,15 m, Ovanpå Leca-blocken göts ett 0,3 m tjockt betonggolv, se figur 38.

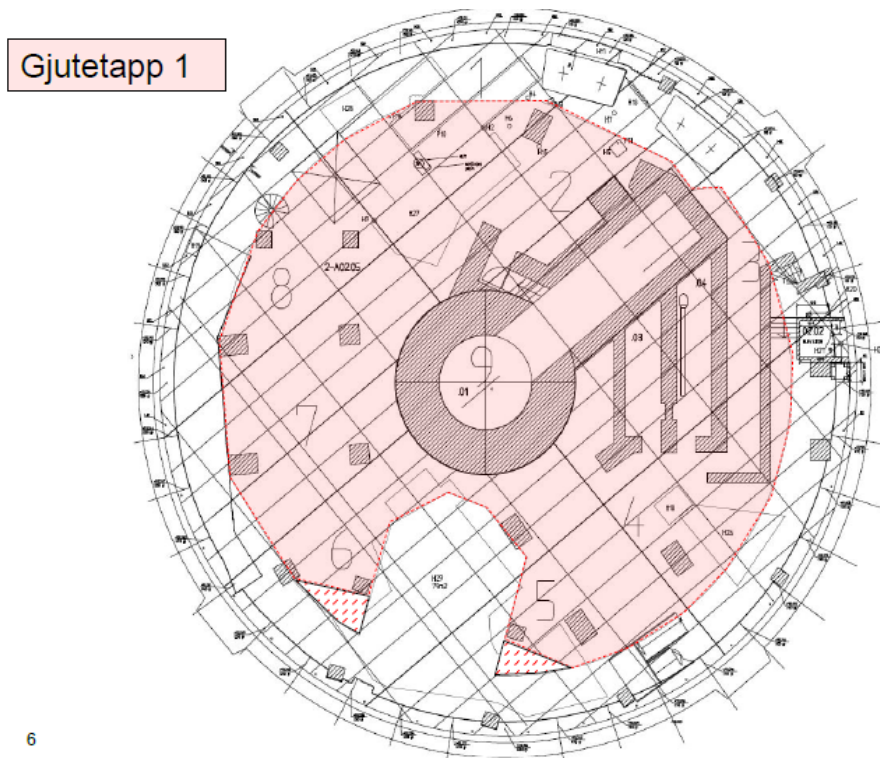
Figur 39. Gjutetapp 1 av betongbjälklag Ringhals 2.

I figur 39 visas omfattningen av gjutning 1. Området utanför detta motsvarar gjutetapp 2.

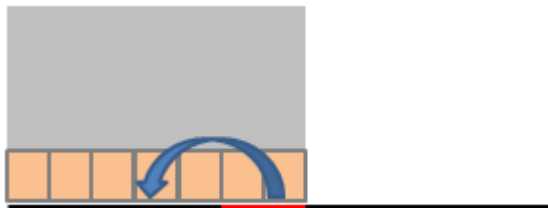
Figur 40. Aktiv/passiv-cell.

Angreppen antas ha uppstått genom att stålet förlorat sin passivitet till följd av att det mot plåten kvarstående gjutvattnet karbonatiserat till följd av långvarig kontakt med luftens koldioxid (9). Processen gick olika fort i olika delar av utrymmet under betonggolvet. Efter gjutetapp 1 gick det snabbast i gjutsektionens periferi. Här dränerades Leca-bädden snabbast genom att vatten rann ut på den fritt exponerade plåten tillhörande gjutetapp 2. Korrosionen påskyndades sannolikt av att en aktiv/passiv-cell bildades, där katodytan låg längre in mot gjutetappens mitt, se figur 40.

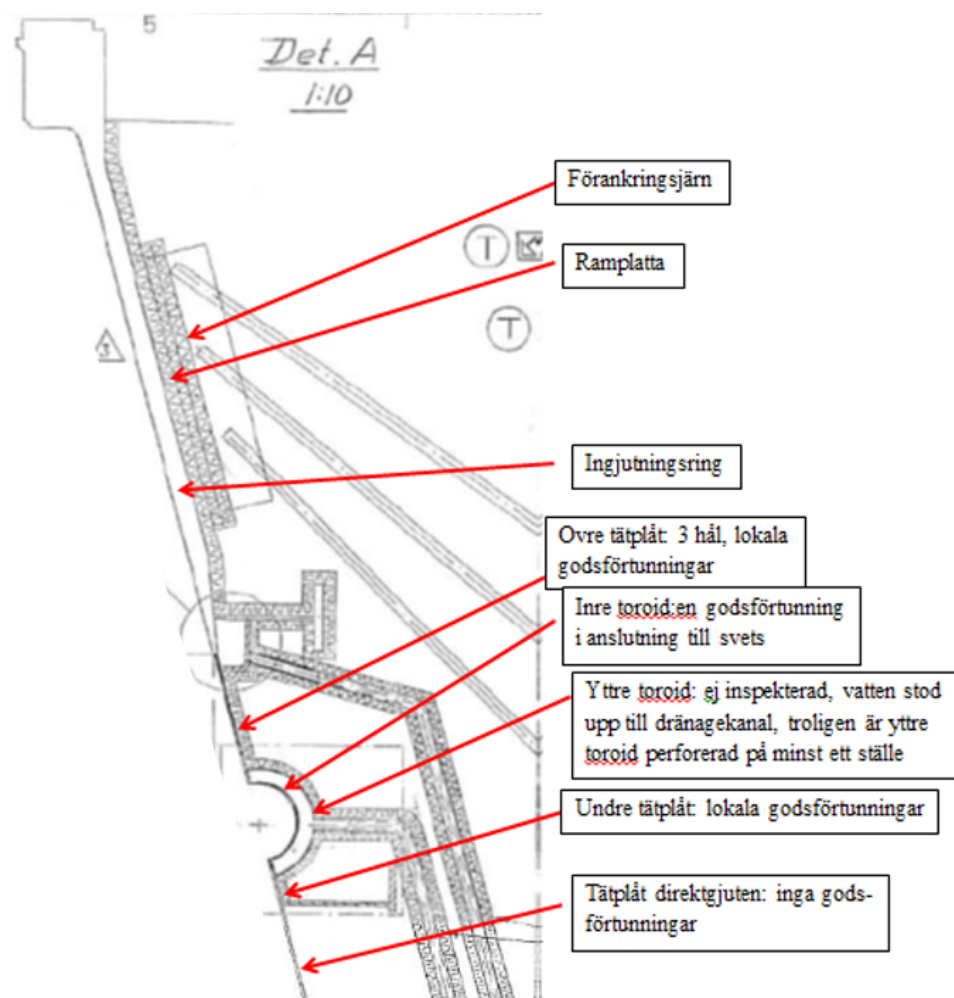
Vid den inspektion som genomfördes efter täthetsprovningen av reaktorinneslutningen på Ringhals 1, RA17, upptäcktes tre läckageområden i tätplåten strax ovanför toroiden i anslutning till ingjutningsringen (kupolflänsen). Konstruktionen skiljer sig från Forsmarksreaktorerna, se figur 41. I samma figur sammanfattas också skadebilden vid den första inspektionen.

Figur 41. Sammanfattning av skadebild för tätplåtar och toroid Ringhals 1.

Förhållandena vid Ringhals 1 utgör ett mellanting mellan Forsmark 1/2 och Forsmark 3. I Forsmark 1 och 2 uppstod aldrig en tillräckligt alkalisk miljö eftersom läckagevattnet dränerades bort. I Forsmark 3 fylldes utrymmet bakom kupolflänsen successivt och efter viss tid stod alla stältytor i kontakt med ett alkaliskt vatten.

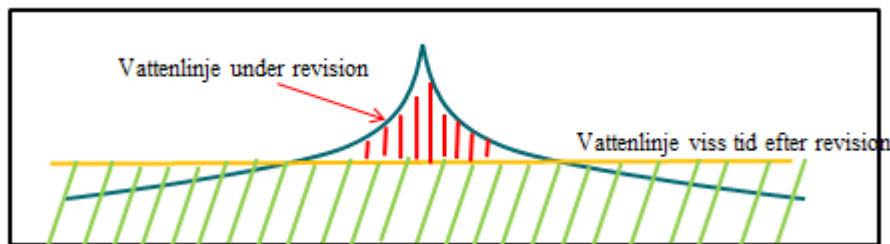
Om vi utgår från att bassängläckaget i Ringhals 1 i första hand kommer från reaktorbassängen så tillförs utrymmet endast läckagevatten under revisionerna. Vattnet transporteras antingen genom sprickor i betongen eller genom isoleringen i spalten bakom kupolflänsen. När det ansamlats i utrymmets nedre delar, utanför tätplåt och toroid, har det sannolikt fått ett relativt högt pH värde. Om vi utgår från att det har funnits ett dominerande läckageställe så uppstår under revisionen en fuktprofil i isoleringen, se blå linje i figur 42. Efter revisionen jämnas vattennivån ut, orange linje. I det grönstreckade området är mineralullen vattenmättad och pH-värdet högt. Om läckagevattnet transporterats genom betongen eller pga kontakt med betong erhållit ett högt pH och en kemisk sammansättning liknande ett betongporvatten så kommer den mineralull i läckageområdet som efter revisionen hamnar ovanför vattenlinjen (röd streckat område) att ha mycket hög konduktivitet. Övriga delar av mineralullen är endast

exponerad för kondensvatten (vitt område). När pH-värdet i ullen sjunker i det rödsträckade området finns goda möjligheter att skapa aktiva korrosionsområden. Anodytor initieras på stålytor med skador i färgskiktet och hela det grönsträckade området utgör katodytor. Korrosionshastigheten blir hög pga den höga konduktiviteten i kombination med den stora tvärsnittsytan på elektrolyten (fuktig ull). I de vita områdena kan också aktiv/passiv-celler uppstå men pga den låga konduktiviteten, en faktor 1000 lägre blir korrosionshastigheten låg.

Figur 42. Tänkt fuktprofil vid revision och i ett senare skede.

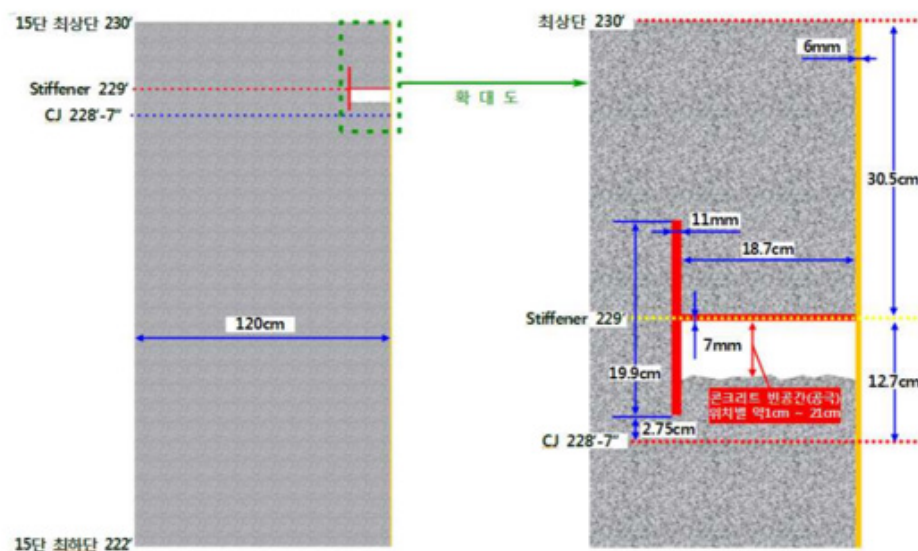
Figur 43. Kavitet bildad under förstärkningsplåt pga misslyckad undergjutning. Hanbit 4 i Sydkorea.

| Reaktor | Nivå | Minsta kvarvarande tjocklek, mm | Orsak |
|---|---|---|---|
| Hanbit 4 | 15 | Perforerad | Misslyckad undergjutning skapat kavitet |

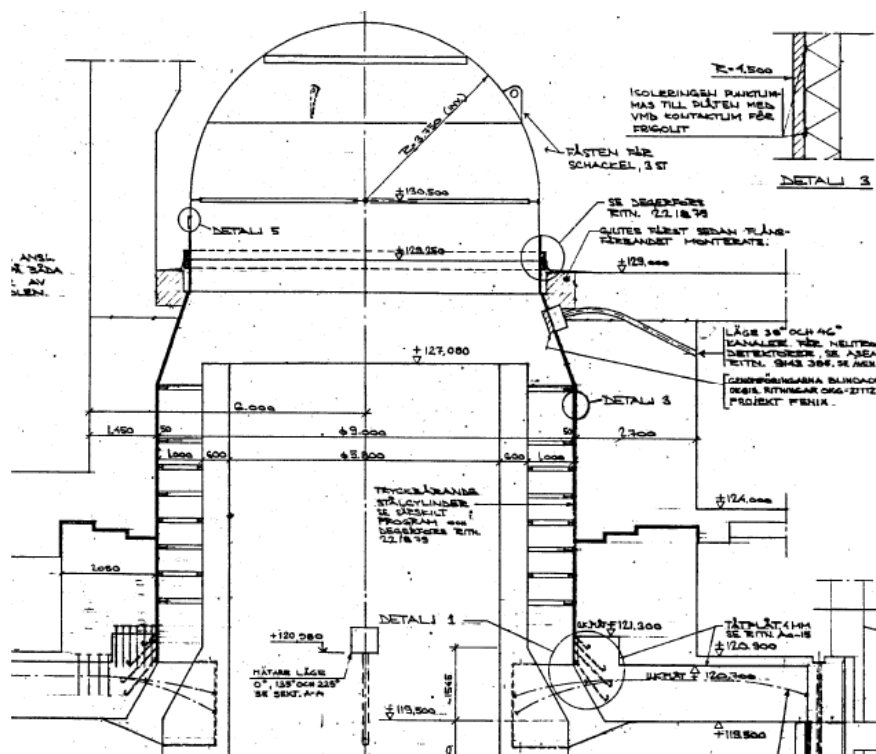
I inneslutningens övre del övergår tätplåten från att utgöras av den cylindriska väggen till att vara en del av kupolflänsen (ingjutningsringen, ingjutningssargen). Ovanför flänsens överkant ligger bränsle- och hanteringsbassänger. Eventuella bassängläckage kommer att påverka tätplåtens utsida. I de fall den yttre väggen gjutits mot skivor av mineralull har risk för korrosion förelagat. Utrymmet har uppfyllt kriterierna för korrosion d.v.s. en kavitet som kommunicerar med omgivningen och där vattnet inte transporterats genom betongen utan via en kanal samt att omgivningen utgörs av en syresatt atmosfär. I de fall vattnet dränerats bort (Forsmark 1, Forsmark 2 och Ringhals 1) har korrosionsskador uppstått. På Forsmark 3 tilläts vatten bli stående. Detta räckte för att stålytor skulle behålla sin passivitet. Detta trots att vattnet troligtvis inte transporterats genom betongen. I Oskarshamn 1 användes frigolit istället för mineralull, se figur 44. Vid bassängläckage skulle detta kunna vara en kritisk punkt.

**Figur 44. Ståltryckkärlet Oskarshamn 1 [26].**

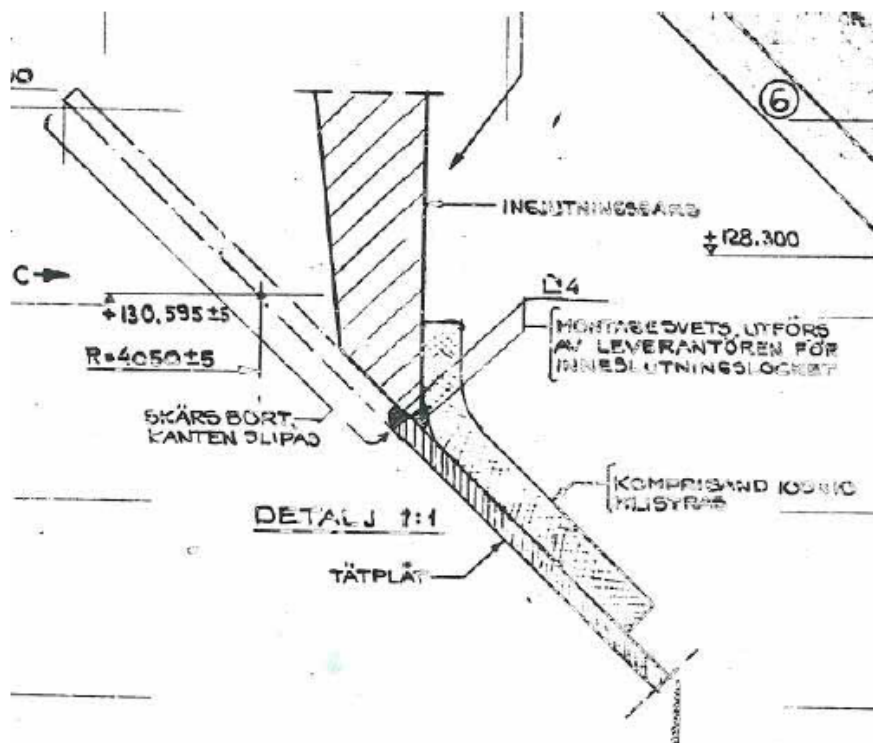
På Oskarshamn 2 klitrades 20 mm cellplast på ingjutningssargen. Denna cellplast verkar dock inte kommunicera med ovanliggande bassänger via någon kanal, se figur 45. Om den med cellplast fyllda kaviteten endast är delvis vattenfylld kan ett angrepp typ 2a inte uteslutas.

Figur 45. Övre cylinderväggen i Oskarshamn 2. Anslutning mellan tätplåt och inneslutningssarg [27].

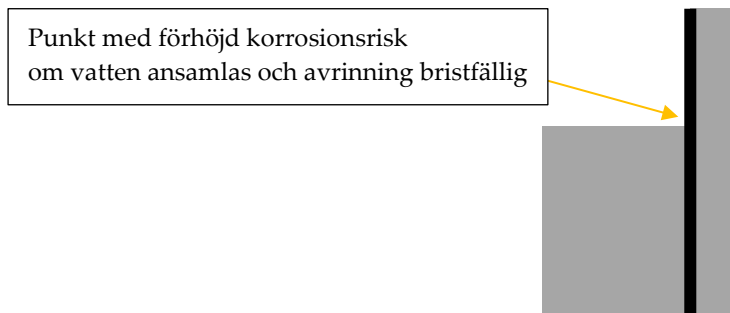
Om cylinderväggens tätplåt någonstans inte är ingjuten finns en korrosionskänslig punkt där den övergår till att vara ingjuten om denna ingjutna del ligger lägre, se figur 46. Det är dock tveksamt om det finns några dylika punkter.

Figur 46. Korrosionskänslig punkt där tätplåt övergår från fri exponering till ingjuten.

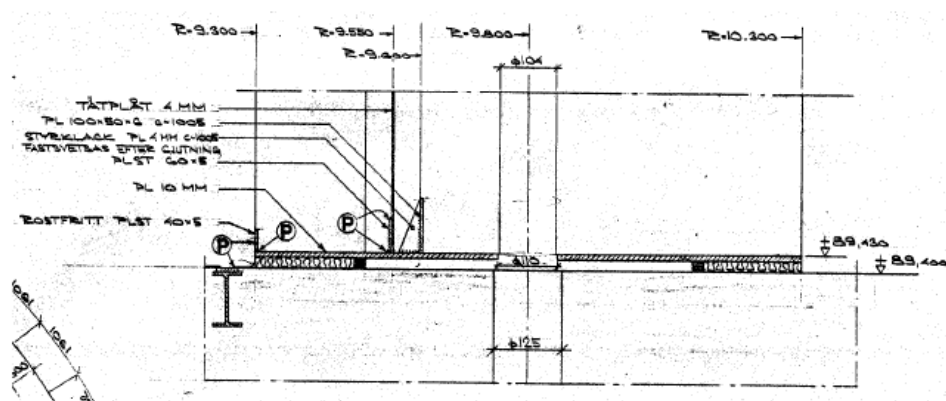
Övergången mellan cylinderväggens tätplåt av kolstål och den rostfria bassängbottenplåten har gjorts på olika sätt. På Ringhals 1 installerades en toroid mellan bottenplåten och plåten på väggens insida, se figur 8, [21]. På övriga anläggningar utfördes övergången som en fast inspänd konstruktion, se exempel i figur 47-49.

**Figur 47. Sektion genom nedre delen av cylinderväggen Oskarshamn 1 [26].**

I samtliga konstruktioner finns blandskarvar mellan kolstål och rostfritt. Så länge dessa blandskarvar endast exponeras för betong eller vatten med högt pH-värde sker ingen aktivering av kolstålet och därmed ingen accelererat angrepp pga galvanisk korrosion. Det man måste undvika är att blandskarven exponeras för ett direkt flöde av bassängvatten d.v.s. vatten som inte dess för innan passerat genom en betongvägg.

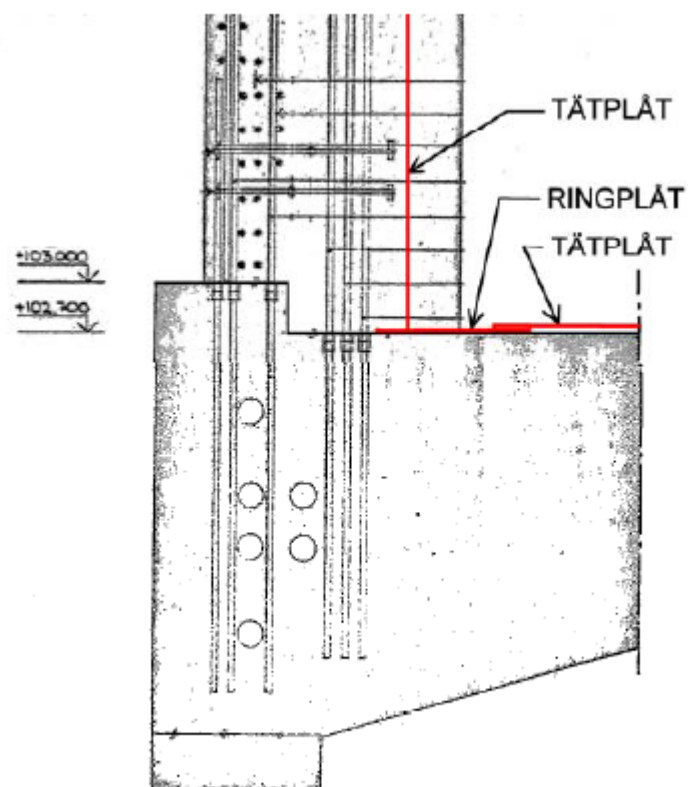
**Figur 48. Sektion genom nedre delen av cylinderväggen Oskarshamn 3 [28].**

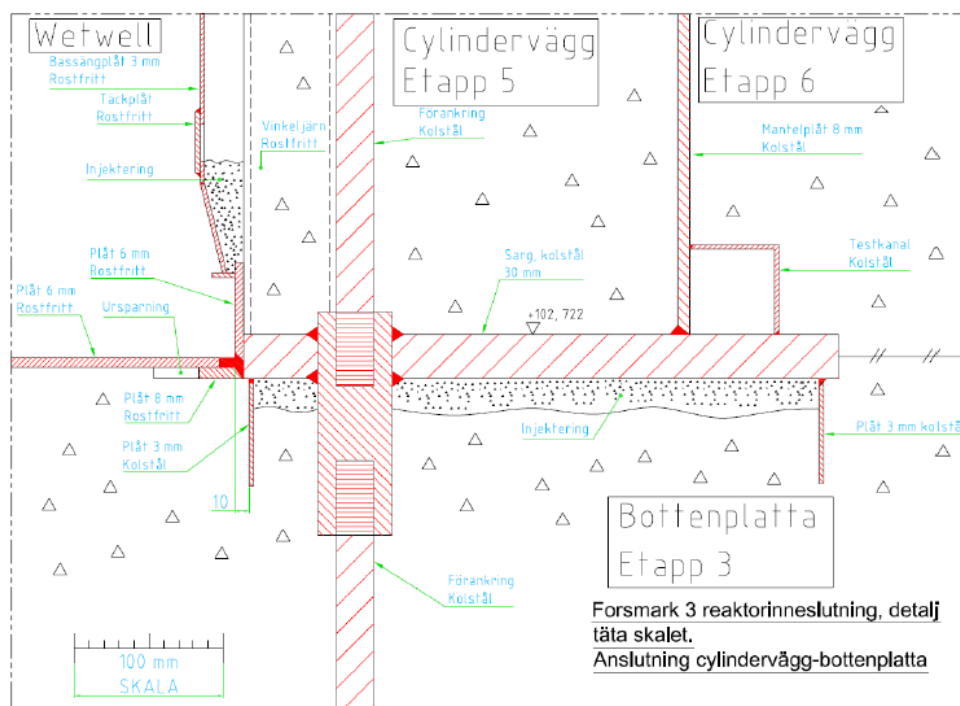
Figur 49. Sektion genom nedre delen av cylinderväggen Forsmark 3 [25].

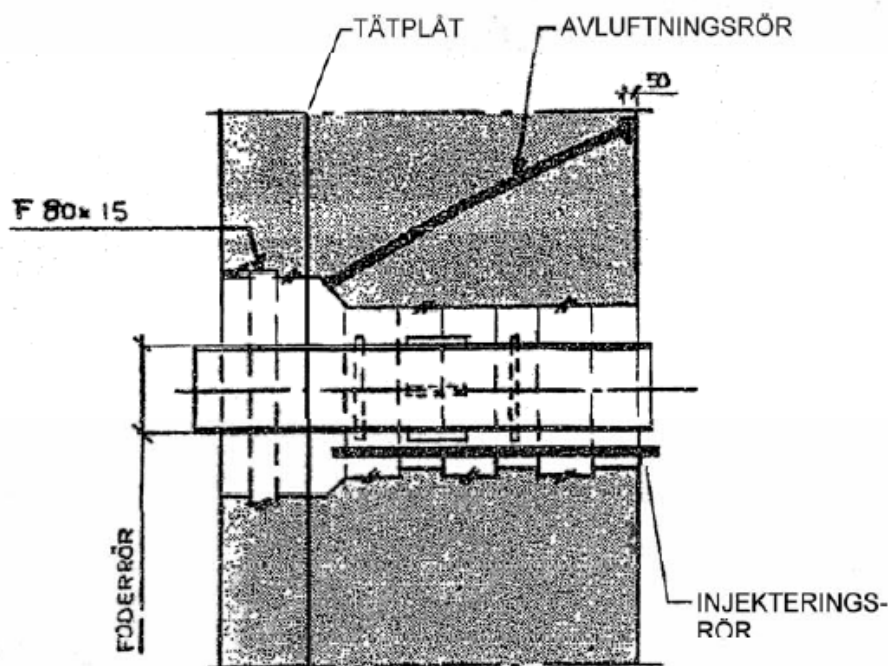
Erfarenheterna från Barsebäck 2 visar att den största risken för att korrosionsskador ska uppstå vid genomföringar är avvikelser i konstruktion och utförande. Angreppen initierades redan vid byggnationen och inte som en följd av att vatten i ett senare skede ansamlats pga bassängläckage. Detta talar för att eventuella liknande konstruktions- eller utförandefel på andra anläggningars genomföringar borde ha gett sig till känna vid de fortlöpande täthetsprovningar som genomförs. Vidare påstås från övriga verk att utförandet varit bättre bl.a. har avluftningsröret placerats i urspringens högsta punkt, se figur 50.

Figur 50. Principdetalj rör genomföring Oskarshamn 3 [28].

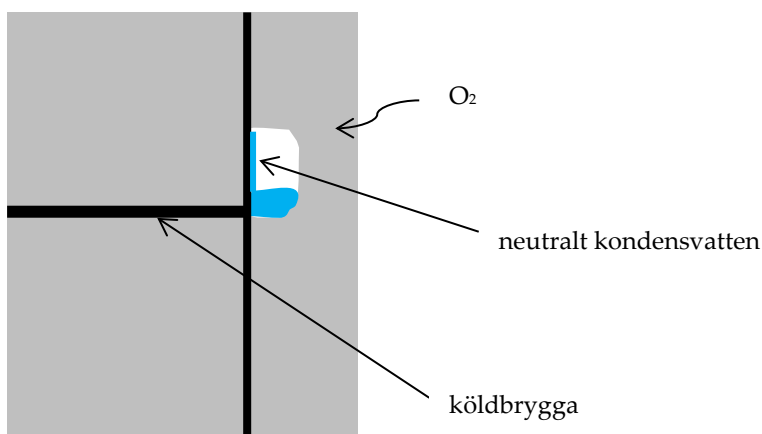
Om en kavitet existerar på tätplåtens insida och det samtidigt finns en köldbrygga genom den yttre väggen så kan troligen rikliga mängder kondensvatten uppstå, se figur 51. Kombinationen kall utsida och inte kvävgasfylld inneslutning medför större risk för att korrosion ska uppstå i stora kaviteter på tätplåtens insida på PWR reaktor än på BWR reaktor.

Figur 51. Köldbrygga som ger upphov till kondensation i kavitet på tätplåtens insida.

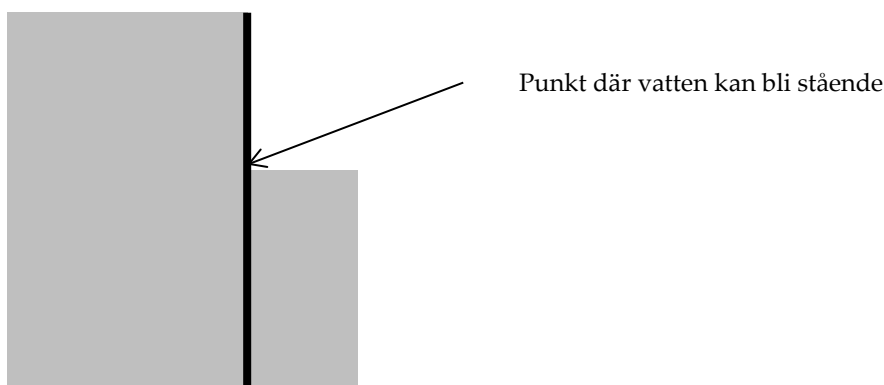
Finns övergångar från icke ingjuten till ingjuten tätplåt så kan vatten från rengöring eller andra arbeten bli stående och utgöra en potentiell punkt för angrepp, se figur 52.

Figur 52. Övergång från fritt exponerad tätplåt till ingjuten där eventuellt vatten från rengöring etc kan tänkas bli stående.

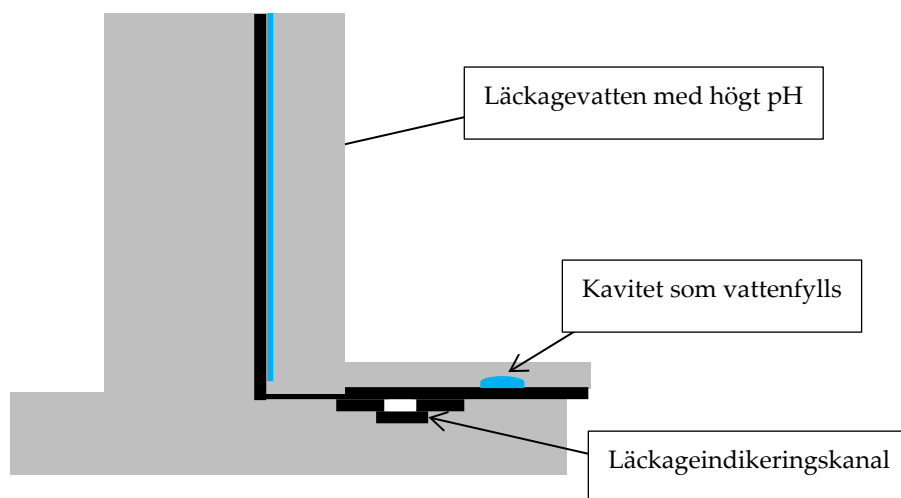
I Ringhals 2 placerades Leca-block ovanpå bottenplåten av kolstål. Trots påfyllning med kalkvatten konstaterades långt senare korrosionsskador. Dessa hade dock sannolikt uppstått innan kalkvattnet påfördes, se kapitel 6. I Ringhals 3 och 4 är bottenplåten ingjuten, täcksikt 200 mm. Eventuellt läckagevatten från reaktorbasängen kan inte dräneras bort varför eventuella kaviteter på plåtens ovansida fylls med alkaliskt vatten, se figur 53. Någon korrosionsrisk föreligger inte.

Figur 53. Tänkbar läckageväg tätplåtens insida Ringhals 3 och 4 samt korrosion pga kvarvarande fukt i läckageindikeringskanaler.

Om fukt står kvar i läckageindikeringskanaler (testkanaler) under bottenplåten så kan också angrepp uppstå inuti dessa.

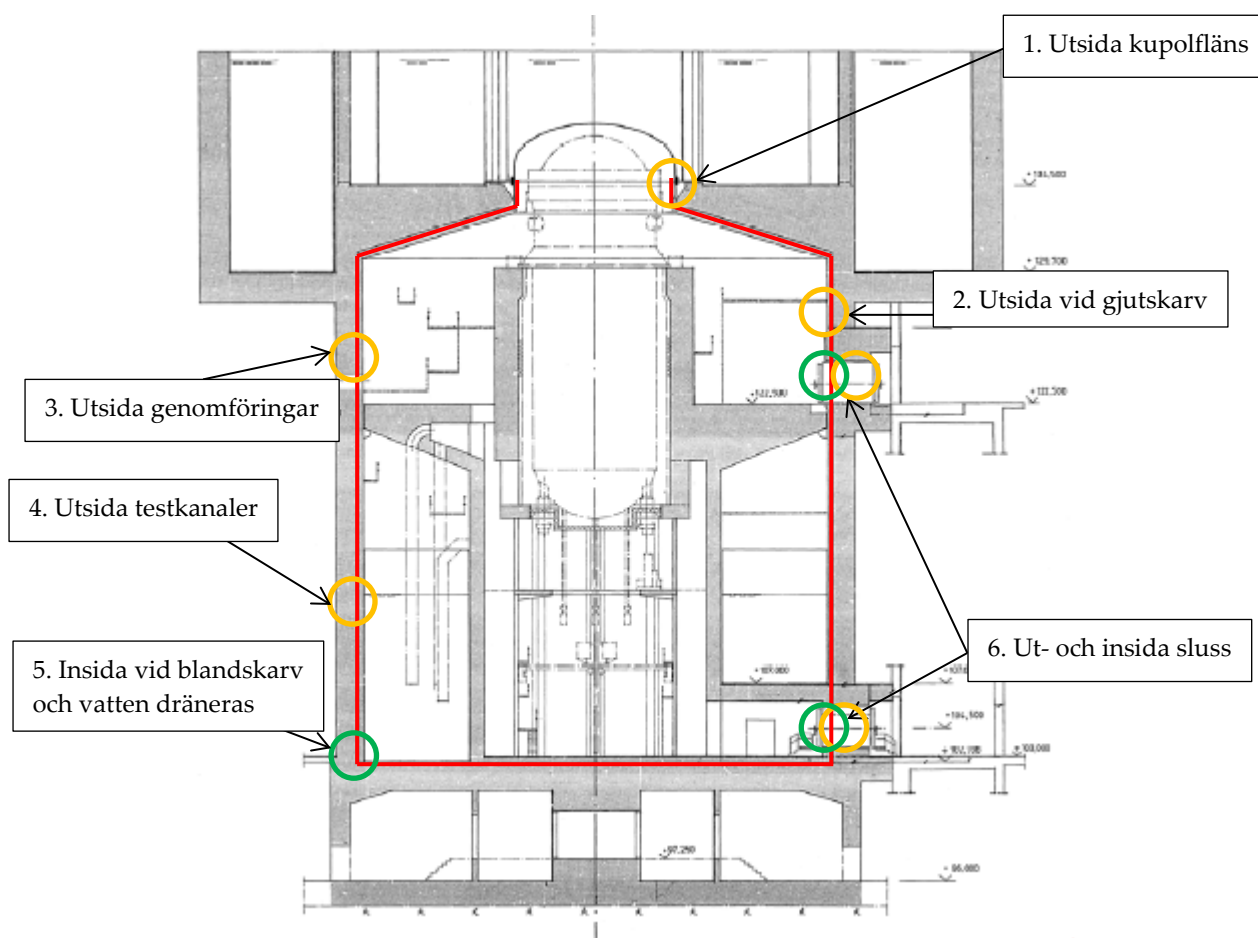
För överskådliggigheten skull redovisas de i avsnitt 7.1 och 7.2 identifierade riskområdena grafiskt i nedanstående två figurer.

Figur 54. Punkter med risk för korrosion på tätplåten BWR.

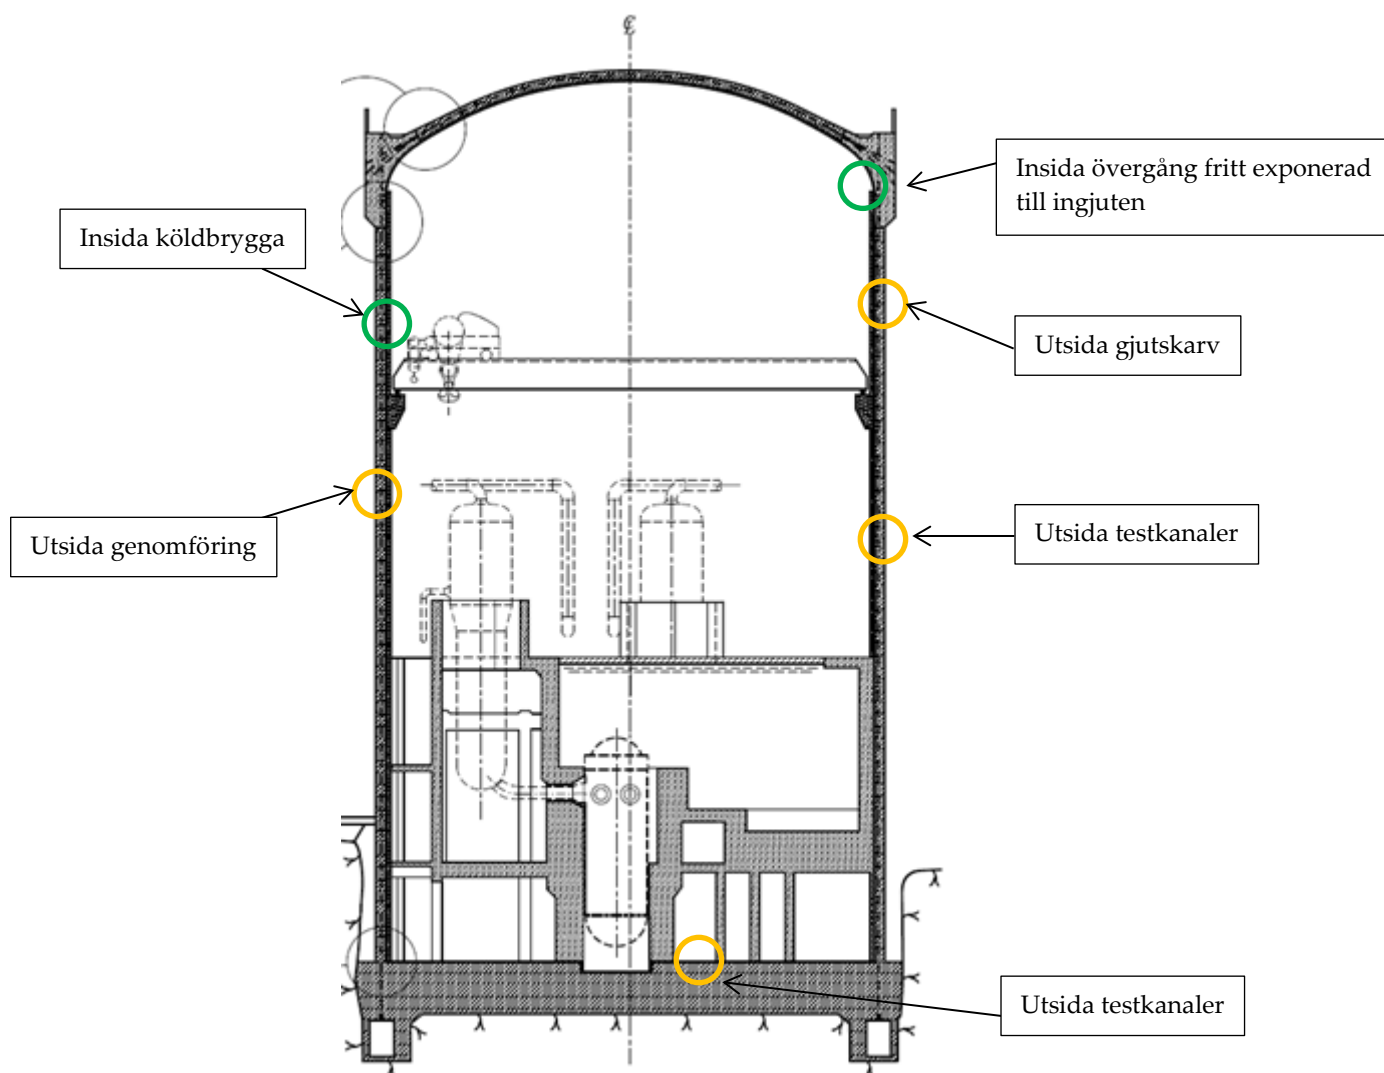
Figur 55. Punkter med risk för korrosion på tätplåten PWR.

Ett antal av de punkter som pekats ut som eventuella riskzoner för korrosion i figur 55 och 56 tillhör inte kategorin "ingjuten tätplåt" men har ändå tagits med i redovisningen.

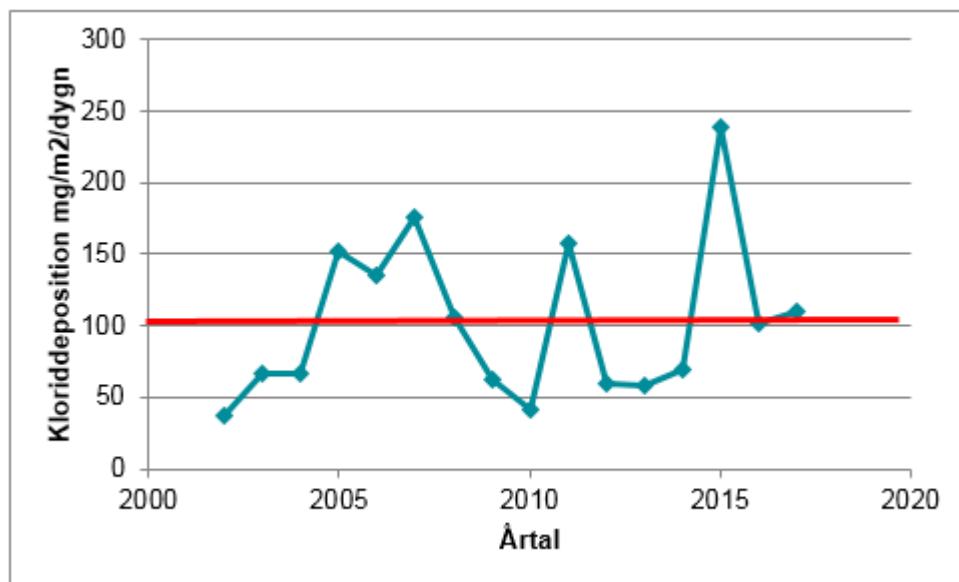
På Kattesand ligger kloriddepositionen på ca 100 mg/m<sup>2</sup>/dygn räknat som medelvärde över ett helt år, se figur nedan.

Under perioden september till januari är kloriddepositionen som störst, se figur ovan. Detta förstärker bilden av att det framräknade värdet på 11 mg/m<sup>2</sup>/dygn är ett lågt värde. Det kan finnas många orsaker till detta. Depositionen var kanske låg under byggnationen, kloriderna kan ha tvättats bort av regn, cylinderväggen kan ha verkat skyddande osv.
