# DIMENSIONERANDE LÄCKAGE FÖR FYLLNINGSDAMMAR

RAPPORT 2019:584

# **Dimensionerande läckage för fyllningsdammar**

**INGVAR EKSTRÖM  
MAGNUS LJUNGGREN  
ÅKE NILSSON**

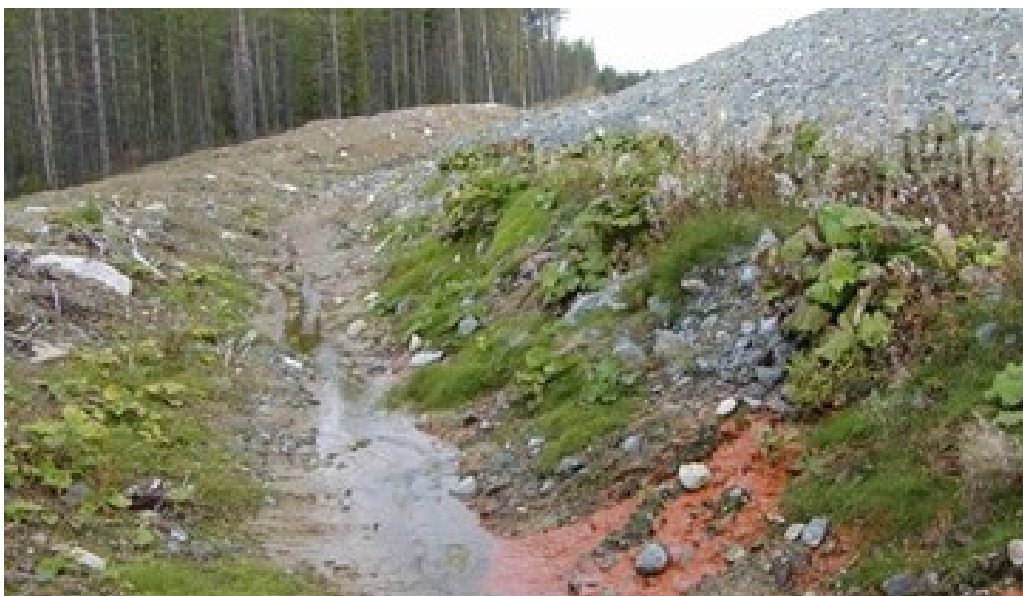
Figur 4 – 6 Källsprång i dammtån som saknar dammtåförstärkning.

Ett källsprång längs dammtån (från damm eller undergrund) kan utbildas som visas i Figur 4 – 6. En förstärkning behöver här göras för att minska risken för bakåtgripande erosion som kan påverka dammsäkerheten. Exempel på förstärkning med nedsänkt dränagesystem visas schematiskt i Figur 4 – 7.

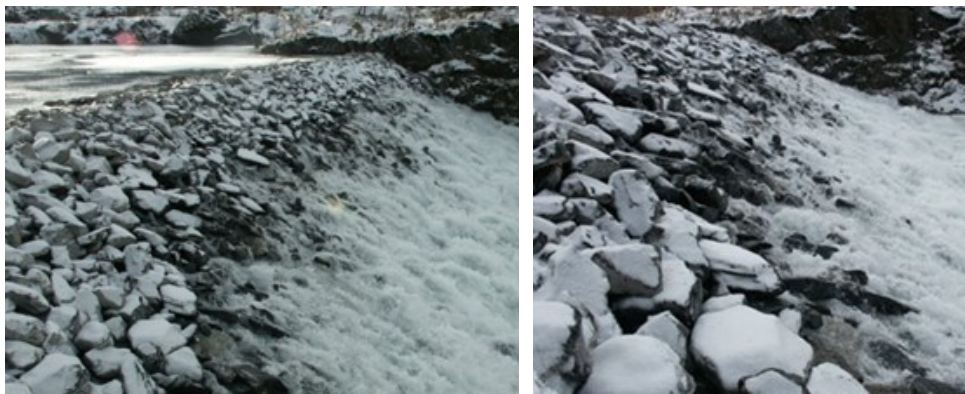
Figur 5 – 2 Ett flertal tester genomfördes med olika styckefall på sprängsten för att få fram förhållandet i EBLs ekvation.

Ett flertal provningsdammar byggdes upp, se Figur 5 – 2. Stenkonstruktionerna utfördes som 5 m höga, homogena dammar av sandigt grus. Dessa försågs med en 0,5 m tjock stödbank av sprängsten på dammens nedströmssida. Dammen dämades till krönnivån, där dammen sedan belastades under ett dygn. Endast mindre urspolning erhöles under denna tid, se Figur 5 – 2 och 5 – 3.

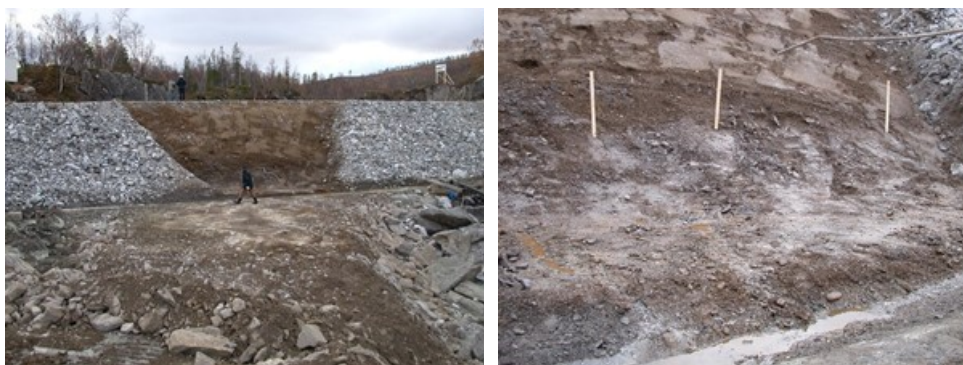
**Figur 5 – 4** Stödbanken borttagen på dammens mittre del (vänster bild) och efter några få timmar uppstod källsprång ett par meter upp från nedströms dammtå (höger bild).

Magasinsnivån avsänktes efter det att dammen varit dämnd upp till krönnivån. Stödet av sprängsten på nedströmsslänten togs bort inom ett parti på dammens mitt, se Figur 5 – 4. Magasinet fylldes på nytt och efter ett par timmar noterades ett källsprång ett par meter upp i slänten från nedströms dammtå i det avklädda området. Några utglidningar förekom inte under ett par timmar, under vilka dammen belastades med fullt vattentryck.

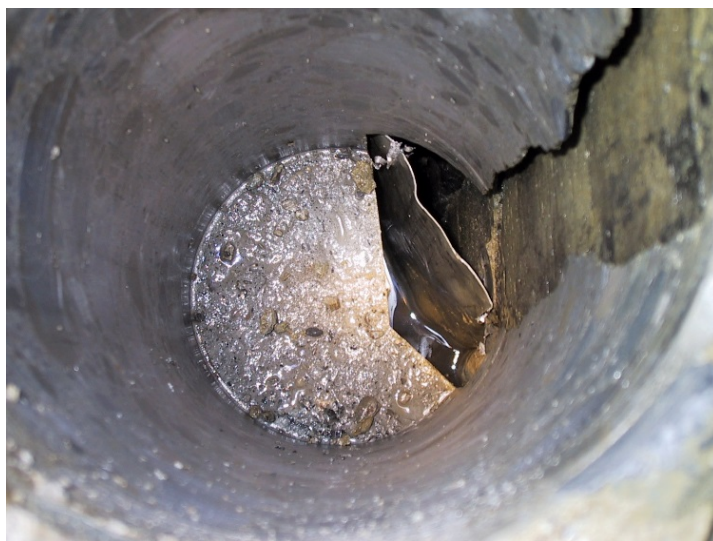
I Figur 6 – 15 visas ett framborrat bleck där rörelsemånen i princip är helt utnyttjat och blecket är utsträckt längs betongpelarens sida.

**Figur 6 – 15** Plan över framborrat bleck i anslutning. Borrning har utförts i betongskärm. Sidopelaren syns till höger i bild. Blecket är i princip helt utnyttjat och utsträckt. Anslutningspunkten där blecket är ingjutet i sidopelarens syns till höger. Magasinets vattenyta syns mot blecket nederst i bild.
