# ÅTERFYLLNING AV KÄRNBORRHÅL I BETONG

RAPPORT 2021:810

BETONGTEKNISKT PROGRAM  
VATTENKRAFT

Tester av bruk samt rekommendationer  
till krav på material och utförande

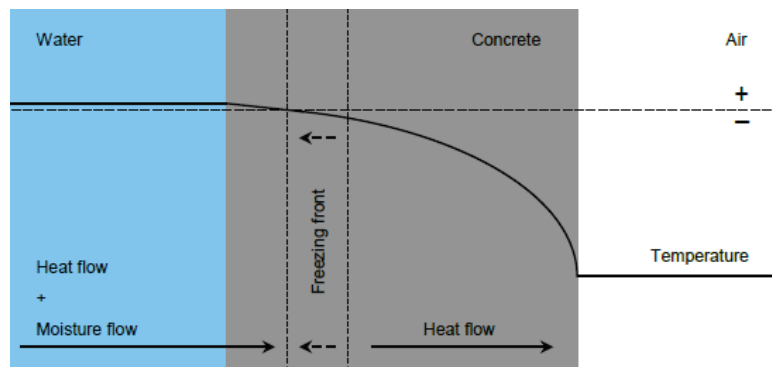
Figur 4.1 Principbeskrivning för genomfrysning av frontplatta på lamelldamm (Rosenqvist, 2016)

Det går inte heller att utesluta en risk för islinsbildning för borrhål med vattenfylld kavitet såväl ovanför eller i vattenlinjens närhet och via genomfrysning av t.ex. en oisolerad frontplatta. Även t.ex. en pelare som leder ner kyla till delar närmare vattenlinjen riskerar drabbas av detta. Inträngningen av vatten djupare in i konstruktionen kan därigenom lokalt förvärra eller t.om. initiera ett skadeförlopp genom att fukthalten höjs i ett område där betongen når minusgrader (freezing front) (se Figur 4.1).

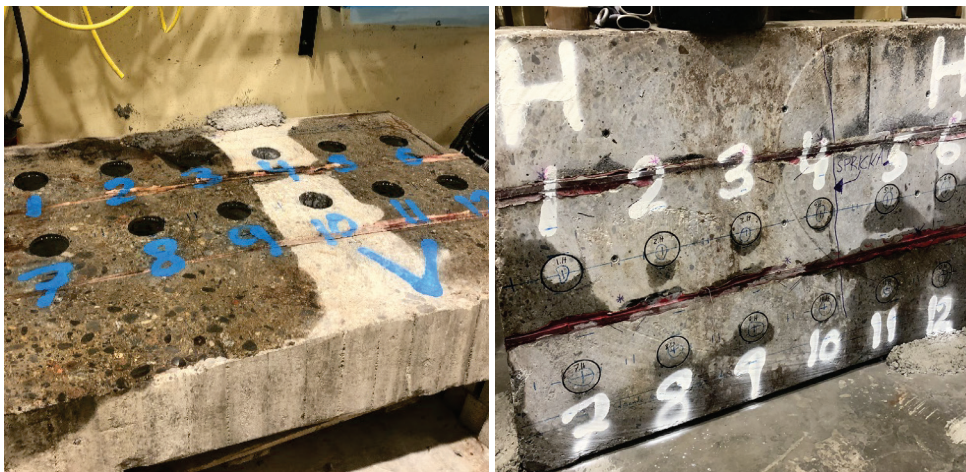
Figur 5.1 Provkroppar från Stenkullafors och placering av vertikala (VÅ) resp. horisontella (HÖ) kärnborrhål.

För att få någorlunda verklighetsliknande förhållanden för undersökningarna har större betongblock från en befintlig dammkonstruktion använts. I samband med ombyggnationen av Vattenfalls utskov i Stenkullafors sågades ett antal större betongblock ut från det gamla skibordet för att bl.a. undersöka åldrandet på ingjutna fogband av PVC. Den yta från vilken kärnbörningen gjordes är den betongyta som exponerats i dilatationsfogen. I Figur 5.1 visas de två betongblocken som användes för vertikala respektive horisontella kärnbörningar och senare återfyllning med bruk.

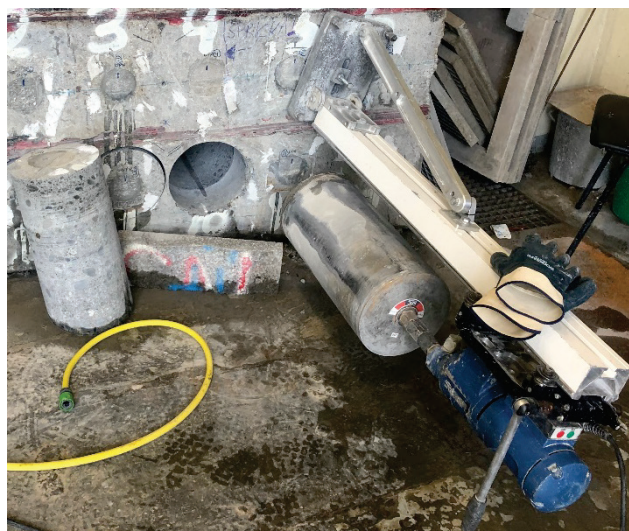
Figur 5.3 Överbörning av horisontella hål.

En dryg månad efter återfyllningen av borrhålen genomfördes en överborring med en kärnborr av diameter 240 mm för att få ut en provkropp med både originalbetongen och den återfyllda/igjutna betongen. På så sätt erhöles ett ca. 70 mm tjockt skikt med betong utanpå det återfyllda hålet med bruk.

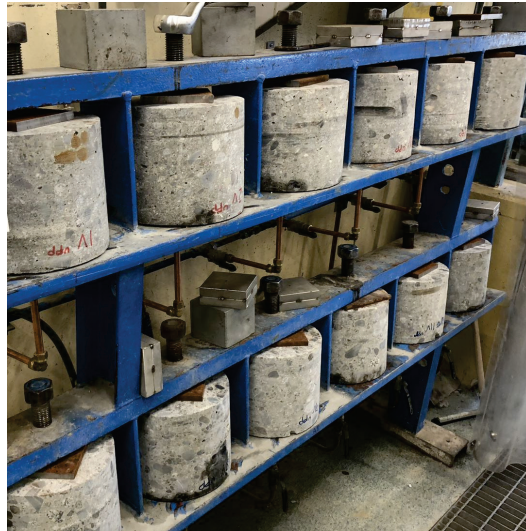
Figur 5.5 Test av vatteninträngning på överborrade kärnor (SS-EN 12390-8, 2019).

Ett ensidigt vattentryck motsvarande 500 kPa (50 m vattenpelare) lades på provet under en tidsperiod av 72 timmar och vatteninträngningen redovisades sedan i mm in från ytan där vattentrycket applicerats. I Figur 5.4 visas provriggen schematiskt, och vattentrycket appliceras underifrån vid pkt 5. Tätningar mellan riggen och betongen ses i pkt 1 och 2. Se även foto i Figur 5.5.

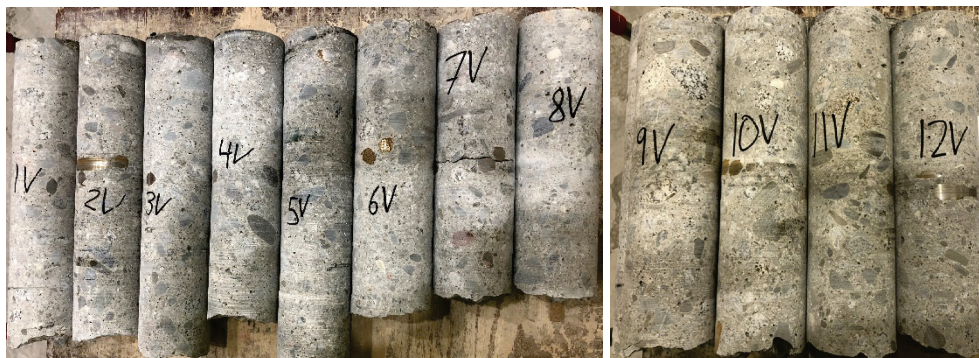
Figur 5.6 Urborrade kärnor från vertikala hål.

Huvudsakligen var originalbetongen mycket homogen och av god kvalitet, och översiktsskivor redovisas i Figur 5.6 och Figur 5.7. I de horisontella kärnorna 4H och 10H kunde fina sprickor identifieras längs med kärnan/hålet.

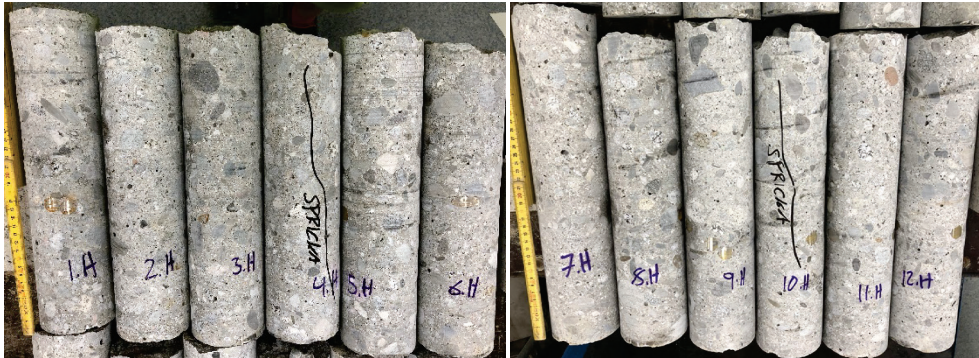
Figur 5.7 Urborrade kärnor från horisontella hål.

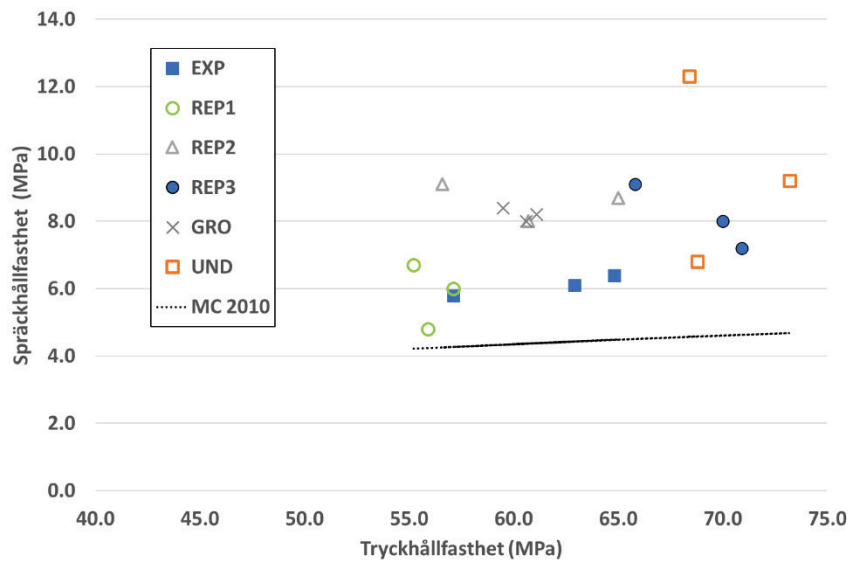
Figur 5.12 Relation mellan Model Code 2010 (Model Code, 2012) och uppmätt tryck- och spräckhållfasthet.

Relationen mellan tryck- och spräckhållfasthet samt vad den kunde förväntats vara jämfört med Model Code (Model Code, 2012) redovisas i Figur 5.12. Generellt är spräckhållfastheten betydligt över den förväntade, men som anges ovan får resultaten ses som indikativa och inte tolkas bokstavligt.

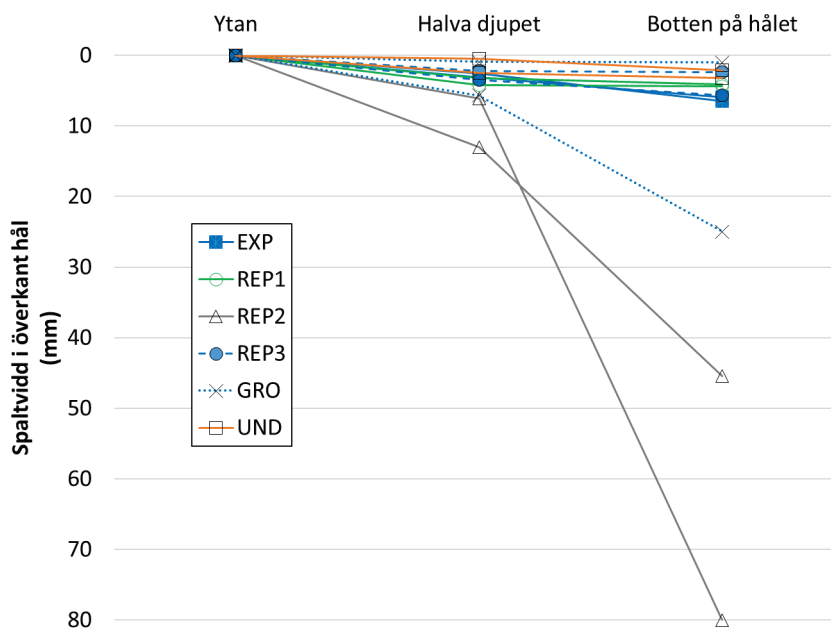
Figur 5.20 Uppföljning av utfyllnad efter 28 dygn. Spaltvidd i överkant på olika djup i hålet för horisontella hål.

Efter urborrning och spräckning/sågning längs med kärnan för de horisontella hålen gjordes en okulär syn av hur väl bruket fyllt ut hålet. I Figur 5.20 redovisas resultaten för de två horisontella hålen av varje bruk. Som framgår fyllde inget av bruken ut hela hålet fullständigt utan lämnade en spalt på ca. 1-7 mm i krönet av hålet längst in. Ju tunnare spalt desto mindre hålrum vid krönet.
