# Provning av spännarmering och betong i Barsebäck 2

Kraftindustrins betongdag 2022

# Barsebäck kärnkraftverk

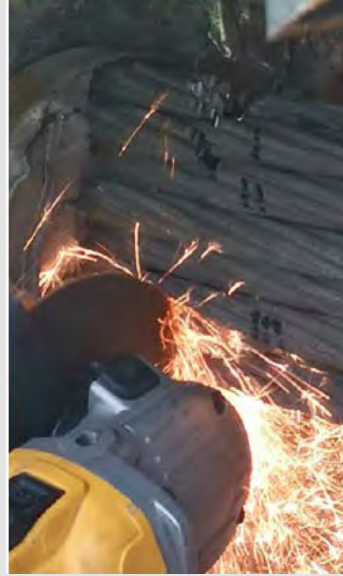
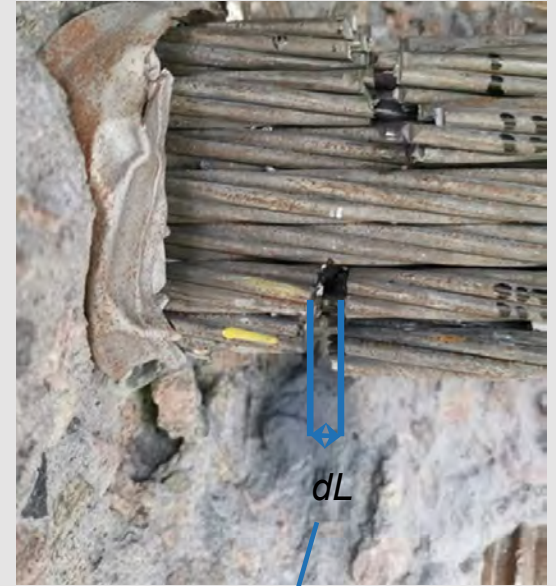
# Spännkraftsmätning

$$P_t = \frac{EA}{L} \cdot dL$$

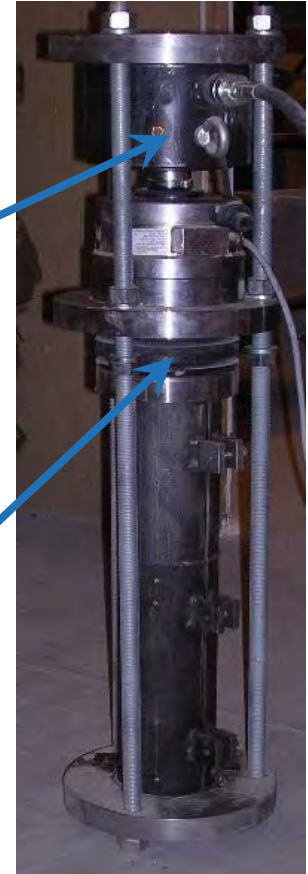
- Krypning och krympning.
- Bestämning av RF i provkropparna.

Domkraft  
(endast vid  
pålastning)

Fjäderpaket, 4  
tallriksfjädrar

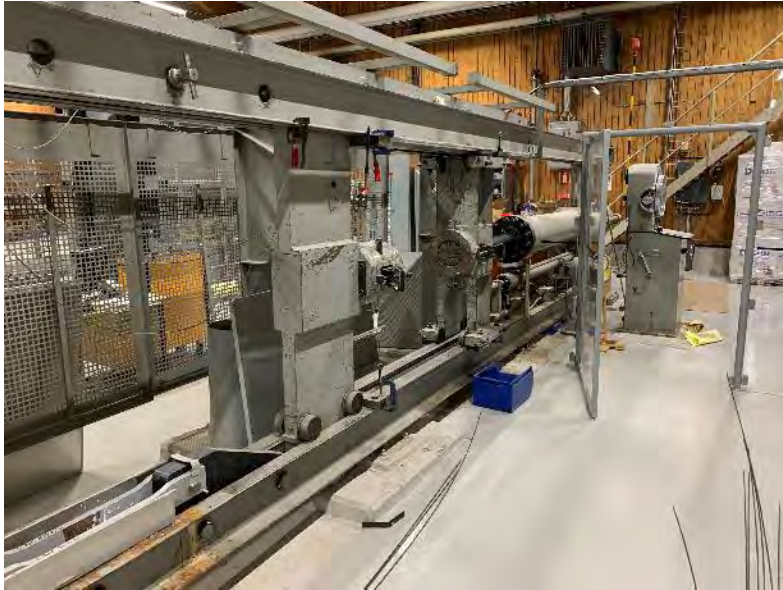
# Spännarmeringen

- Arbetskurvan samt E-modul.
- Spännkraft i instrumenterade linor.

- Arbetskurva med hållfasthet och elasticitetsmodul samt brottöjning.
- Kontroll av instrumenterad spännlina.
