SVENSKA FYLLNINGSDAMMAR AV ”ÄLDRE UTFÖRANDE”

RAPPORT 2023:943

Svenska fyllningsdammar av ”äldre utförande”

En kunskapssammanställning

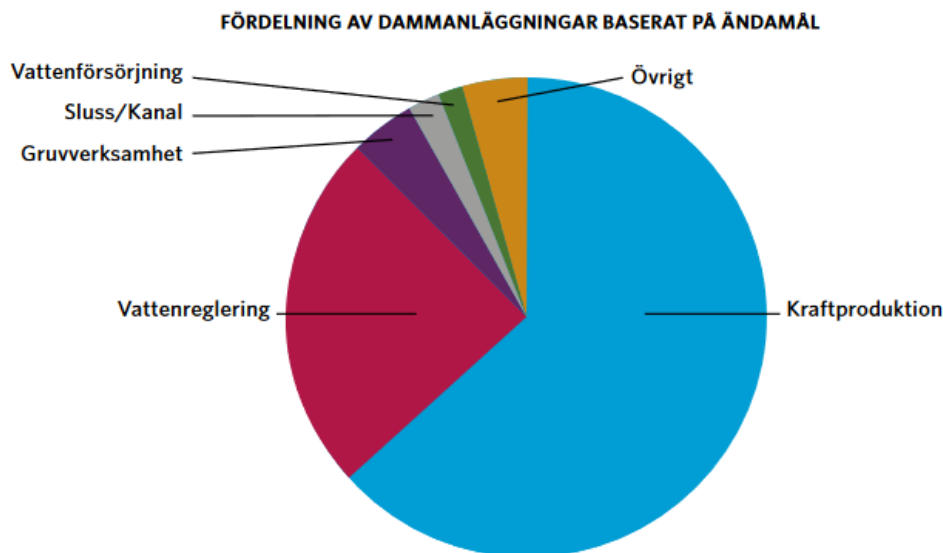
Figur 3.1 Fördelning av dammanläggningar baserat på ändamål (Svenska kraftnät, 2019).

Det bedöms att ca 10 000 dammar finns i Sverige idag (Svenska kraftnät, 2021). Konsekvensutredningar har utförts för drygt 1000 svenska dammanläggningar (Svenska kraftnät, 2019). Ca 90 % av dessa används för vattenkraftproduktion och vattenreglering (Figur 3.2). Fyllningsdammar utgör ca 40 % av detta dammbestånd. Fyllningsdammar som inkluderar betongkonstruktion utgör ca 25 % (Figur 3.2).

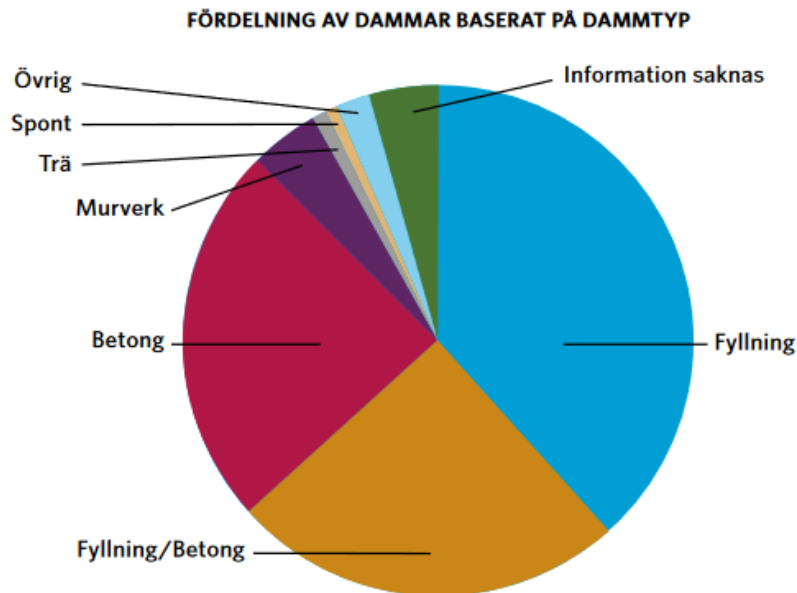
Figur 3.2 Fördelning av dammar baserat på dammtyp (Svenska kraftnät, 2019).

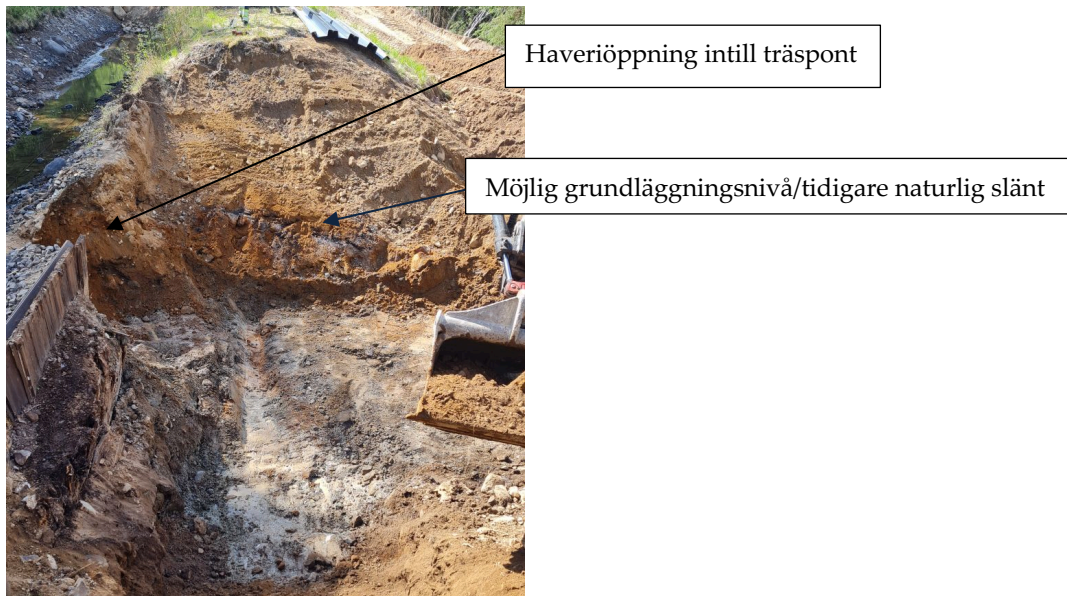
Figur 3.19 Homogen kanaldamm vid läge för dammhaveri. Foto: Mats Lund.

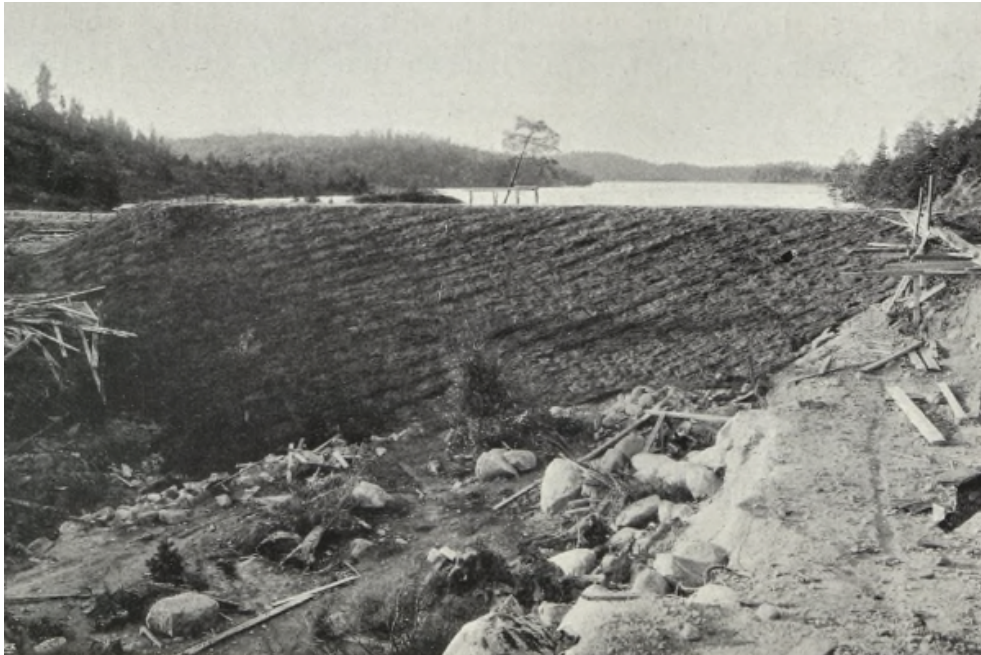
Figur 3.45 Foto från byggtiden. Nedströmsvy (Kungliga vattenfallsstyrelsen, 1910).

Av (Kungliga vattenfallsstyrelsen, 1910) framgår en 17 m hög fyllningsdamm som utförts med en lätt välvd betongskärm (Figur 3.44 - Figur 3.46). Till vänster ansluter betongskärmen mot berg och till höger mot en gjuten betongcylinder (till vilken ytterligare en dammdel ansluter åt höger). Betongskärmen omges av jordfyllning på båda sidor. Uppströmsslänten tycks vara skyddad med glaciis eller motsvarande stensättning. I övrigt saknar dammen filterskikt.

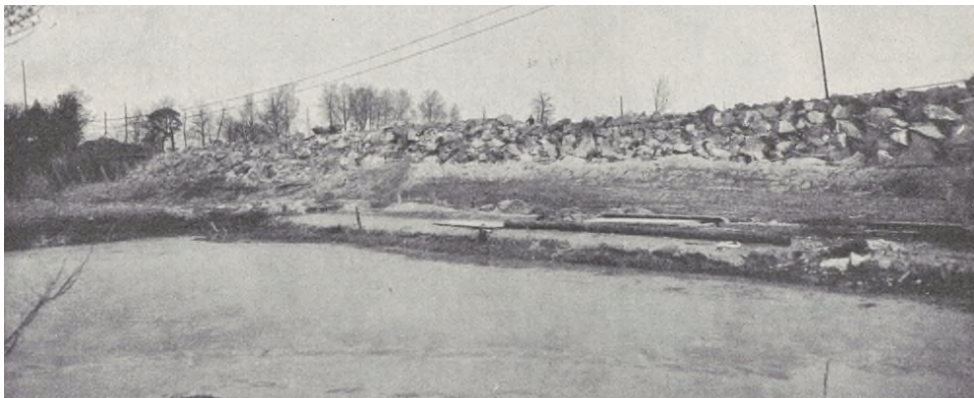
Figur 3.58 Påförda stenmassor för att framkalla sättningar i grunden (Kungliga vattenfallsstyrelsen, 1916).

I (Kungliga vattenfallsstyrelsen, 1916) beskrivs dammen vara uppförd som en stenbank med uppströmssliggande tätning. I denna handling anges att den förnämnda dammen kunnat nedföras ca 10 m i det ca 20 m djupa lerlagret. Dammens tätning utgörs av plankspont på ett ca 20 m långt avstånd från stenbanken. Sponten avslutas något över högvattenytan. Sponten har stadgats i stenbanken med rundjärn (32 och 25 mm) och är motfylld med 1,5 m tjockt lager av välpackad pinnmo. Mellanrummet mellan pinnmon och stenbanken utfylldes med jord.

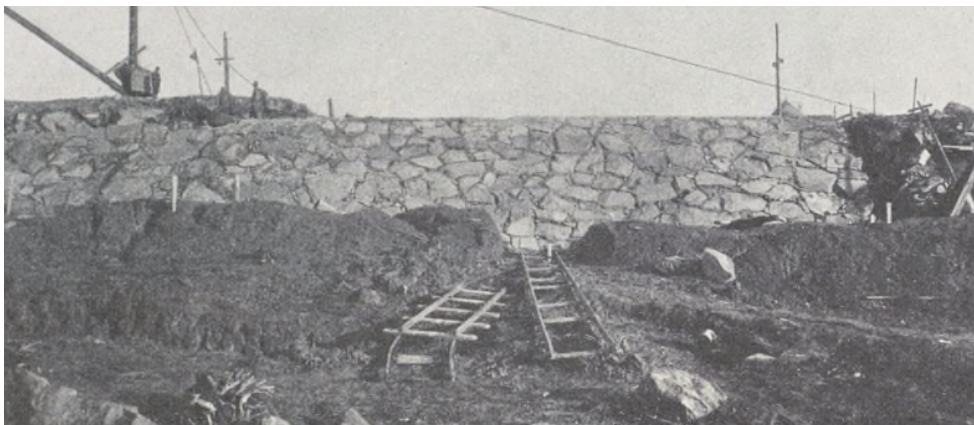
Figur 3.59 Glacisbklädd uppströmsslänt.

Dammens överhöjning samt delar av utrasade massor schaktades sedan bort. Dammens uppströmsslänt försågs sedan med en glacis (Figur 3.59). Sten tippades också nedströms om dammen. Efter utförda arbeten kunde inga ytterligare sättningar noteras.

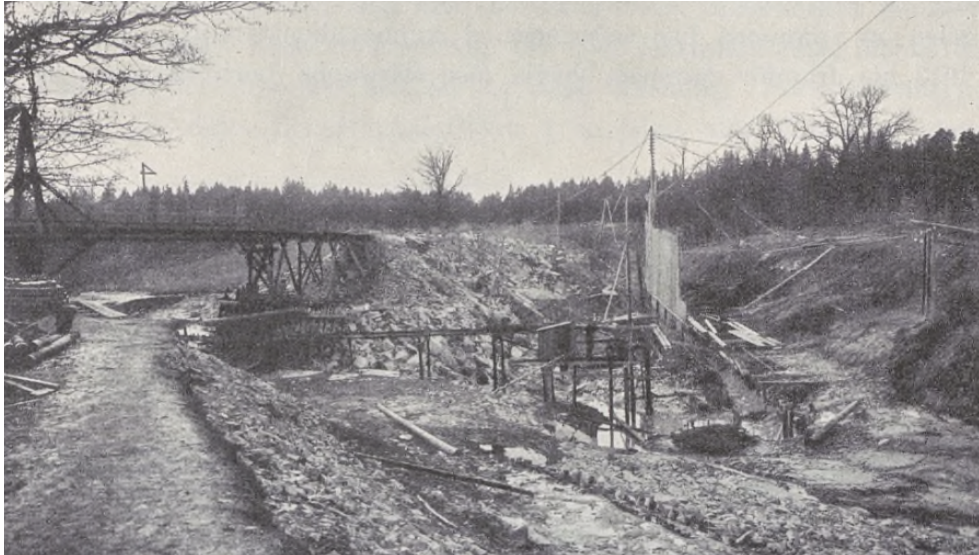
Figur 3.63 Spontning vid "avstängningsdamm" från tidigt 1900-tal (Kungliga vattenfallsstyrelsen, 1916).

En intilliggande damm (till Exempel 1) grundlades på motsvarande sätt men i en uppmuddrad räna. En träspont av 100 mm och 125 mm tjocklek slogs ned i grunden framför stenfyllningen. Det nämns också att en bakre spont användes om 75 mm. Av Figur 3.63 framgår spontningsarbetet. I (Kungliga vattenfallsstyrelsen,

1916) beskrivs dammen vara grundlagd på lera som hade tillräcklig bärighet. Dammens tätning utgörs av ältad lera som i dess undre del placerats mellan två spontväggar som slagits till fast botten. Den övre delen av tätningen har lagts i lutning mot ett jordlager som lagts ut mot stenbanken.

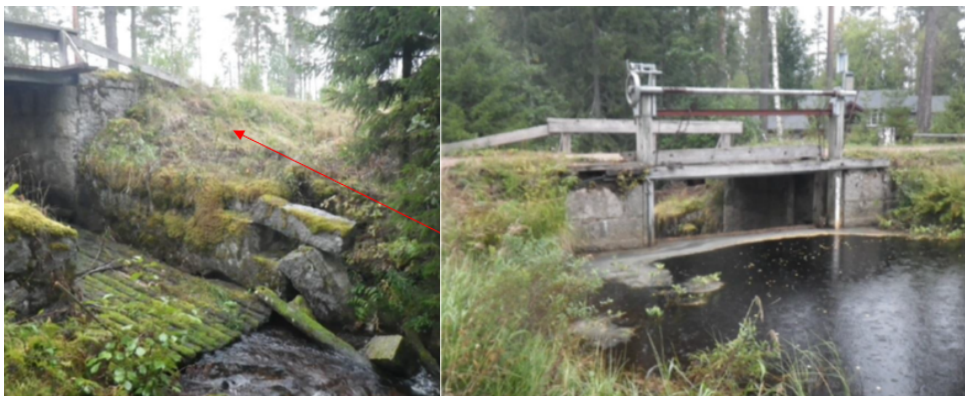
Figur 3.69 Uppströmssida av dammens utskovsparti och fyllningsdammsanslutning (foto till vänster) och vänster nedströmssida (foto till höger).

Ett dammhaveri uppstod i en fyllningsdammsanslutning till ett utskovsparti av stenmurverk. Dammen bedömdes vara uppbyggd som homogen och ingen spont fanns vid anslutningen mot stenmurverket. En rustbädd noterades vid grundläggning av murverksdelen. En trolig felorsak till haveriet bedöms vara tjälning. Andra förklaringar bedömdes kunna vara inre erosion p.g.a. läckage genom intilliggande murverk eller inre erosion genom fyllningsdammen.

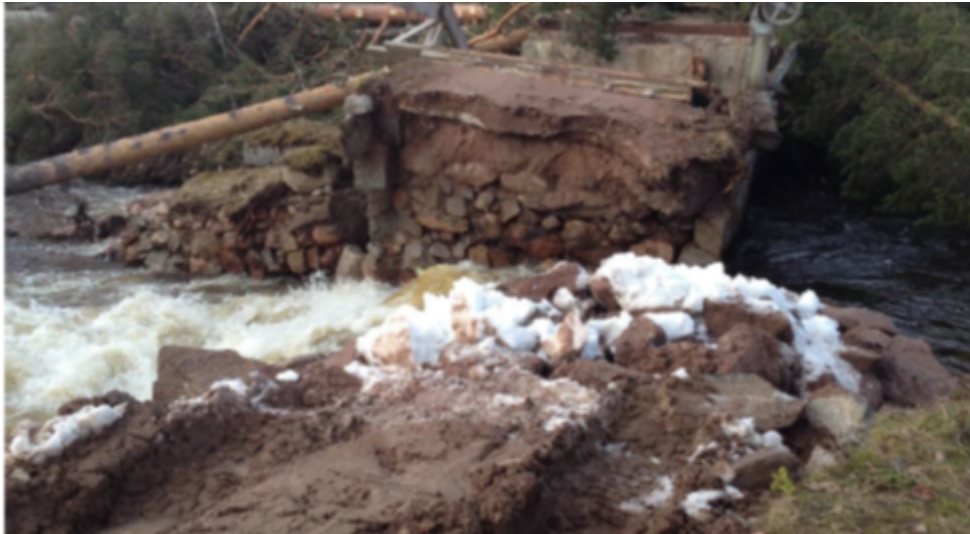
Figur 3.70 Haveriöppning med utfyllnadsmassor. Foto taget från vänster fyllningsdamm.

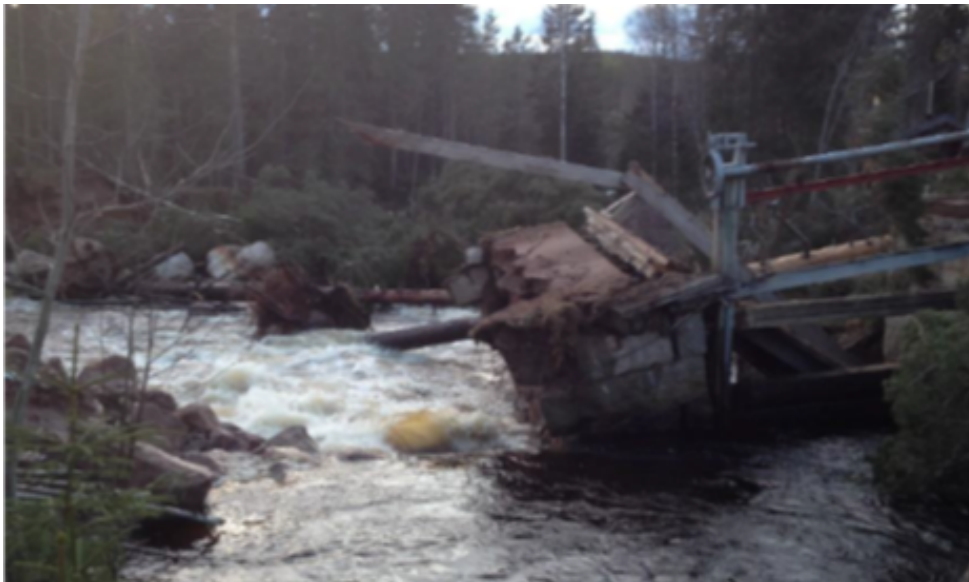
Figur 3.71 Foto av dammhaveri. Uppströmsvy.

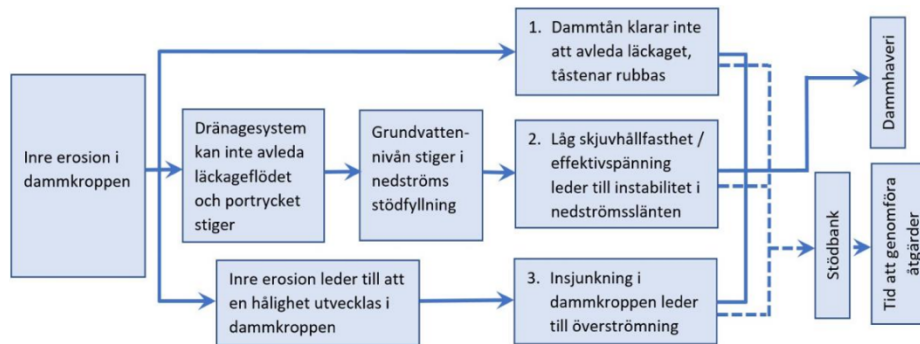
Figur 4.1 Beskrivning av haveriförlopp initierat av inre erosion enligt RIDAS 2019 TV 9.

Inre erosion en av de mest förekommande anledningarna till att fyllningsdammar havererar. I (Energiföretagen Sverige - Swedenergy AB, 2019) beskrivs tre principiella haveriförlopp kopplat till inre erosion (se Figur 4.1). Haveriförloppet kan ske genom att (1) dammtån inte klarar av att hantera läckageflödet och eroderar, (2) instabilitet i nedströmsslänten och (3) insjunkning i dammen leder till överströmning. Schematiskt visas också att en stödbank kan ge tid att sätta in åtgärder.
