# YTBEHANDLING AV KÄRNTEKNISKA BETONGKONSTRUKTIONER

RAPPORT 2023:958

BETONGTEKNISKT PROGRAM  
KÄRNKRAFT

# Ytbehandling av kärntekniska betongkonstruktioner

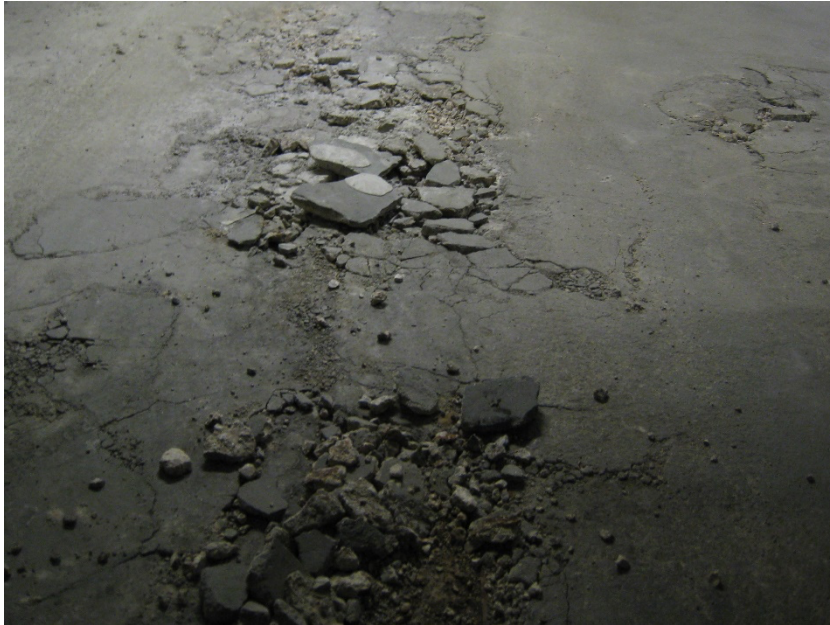
Betongskador i ett äldre golv utan skyddsbeläggning kan se ut som i figur 1 nedan (1).

Figur 1 Betongskada i golv till följd av armeringskorrosion. Foto: Tor Powell

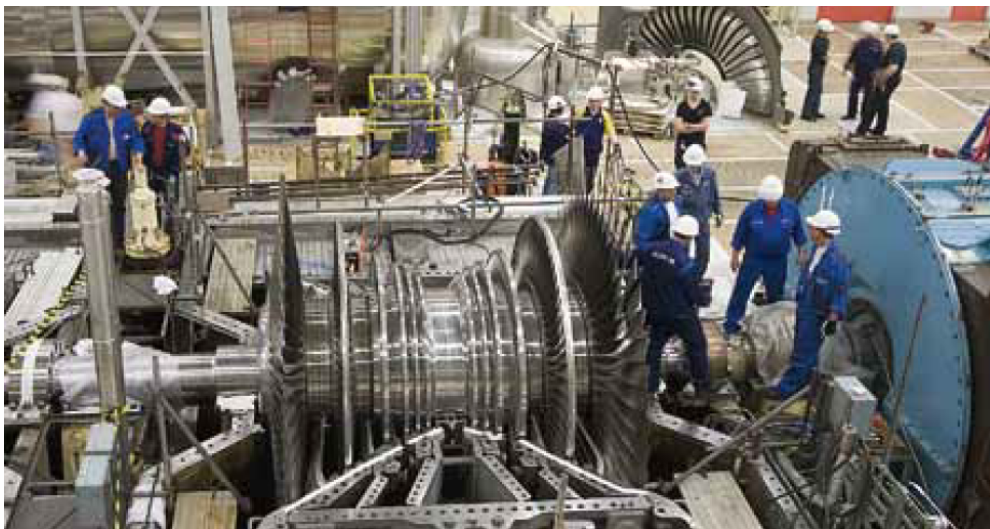
Figur 7. Turbin, Ringhals

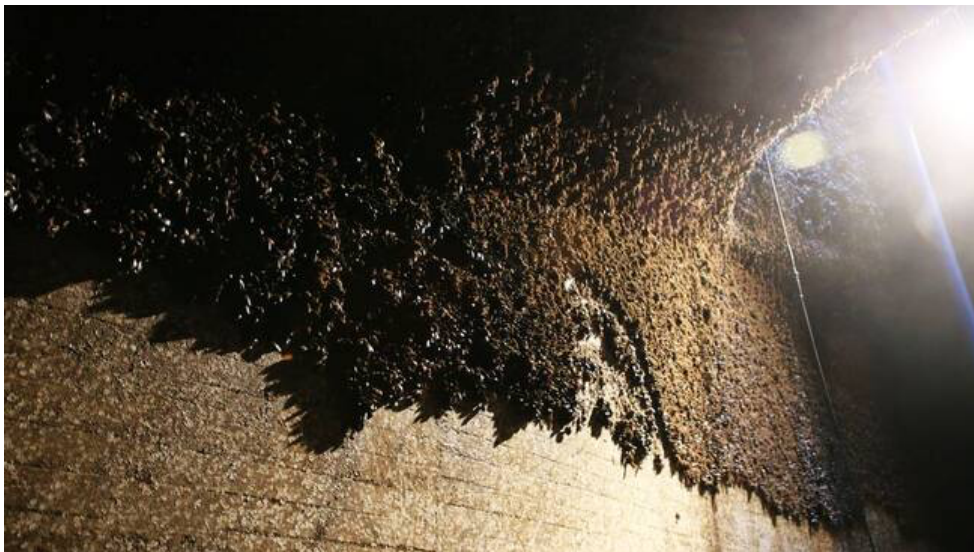
De kylvattentunnlar som leder till kärnkraftverkets reaktorer har visat sig vara en populär plats för musslor och annat havsliv. Det växande antalet ställer dock till problem. Därför måste musslorna årligen rensas bort. (13) Figur 8 visar bild från kylvattentunnel.

Figur 8. Den nedre delen av betongväggen är rengjord med vattenkanon. Foto: Ringhals
