Detektion av rost i ingjuten tätplåt med avancerade ultraljudsmetoder

MARKUS NILSSON, TEKNISK GEOLOGI, LUNDS TEKNISKA HÖGSKOLA

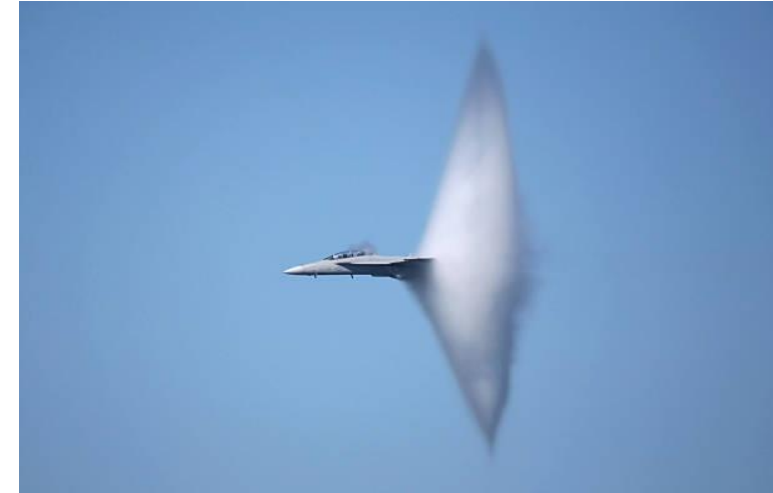
När hastigheten på ljudets källa närmar sig ljudets hastighet skapas en stötvåg

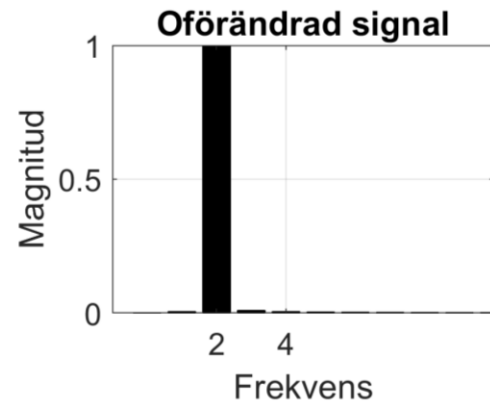
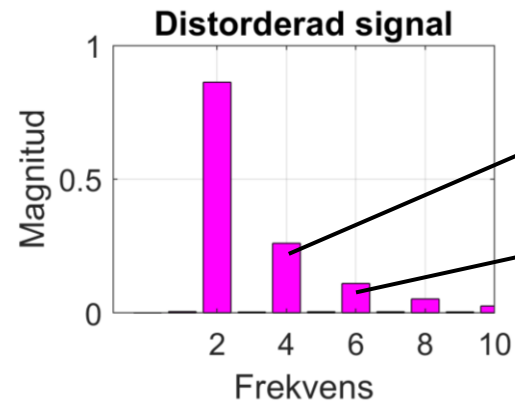
Övertonsanalys

Signal med frekvens 2

Övertonernas amplitud i förhållande till grundtonen ger ett mått på icke-linjaritet

$$\beta = \frac{8A_2}{A_1^2 k^2 x} \propto \beta' = \frac{A'_2}{A_1'^2}$$

$$\delta = \frac{32A_3}{A_1^3 k^3 x} \propto \delta' = \frac{A'_3}{A_1'^3}$$

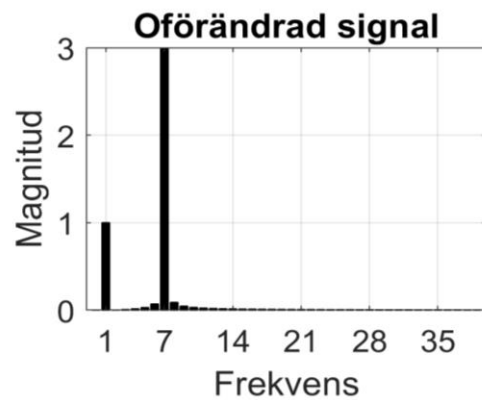
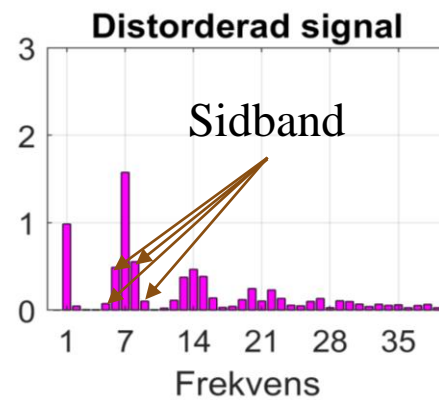
Modulationspektroskopi

Signal med frekvens 1 & 7

Sidbandens amplitud i förhållande till grundtonen ger ett mått på icke-linjaritet

$$\alpha = \frac{A_{sidband}}{A_{prob}}$$

Förutom analys i frekvensdomän kan amplitud- och frekvensmodulation analyseras separat genom Hilbert-transform

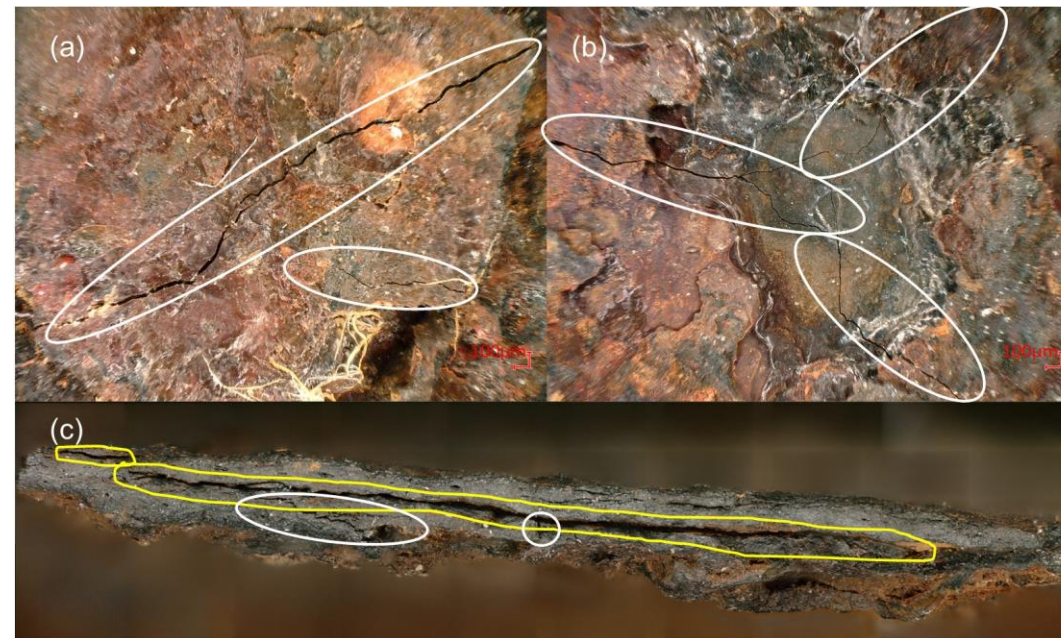
Undersökt provkropp

225 mm

260 mm

Skalrost

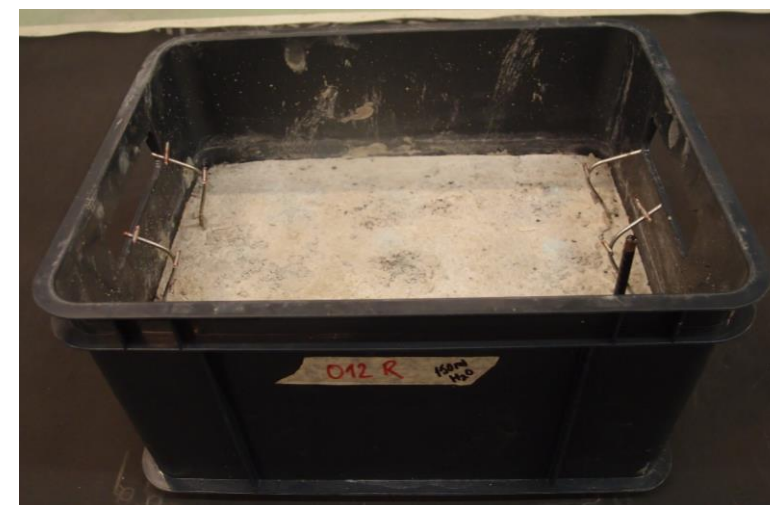
Undersökta provkroppar

Benämning	Förutsättningar
R	Referens (inga tillsatser)
RC	Referens med tillsatt klorid
D	Delaminering mellan betong och plåt
PH	Låg pH (genom karbonatisering)
PHI	Låg pH + påtryckt ström
PHCI	Låg pH, tillsatt klorid, och påtryckt ström
DC	Delaminering med tillsatt klorid
WC	Ingjuten träbit med tillsatt klorid

Gemensamma förutsättningar:

- Lagrade i ett konstant klimat med 20° C och 65% RH under 2 år.
- Utsatta för periodvis blötning – torkning för att påskynda korrosion.
- Betongen avlägsnades mekaniskt efter ultraljudsmätningarna.

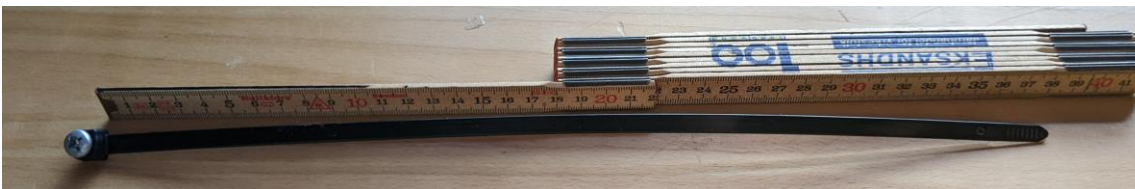
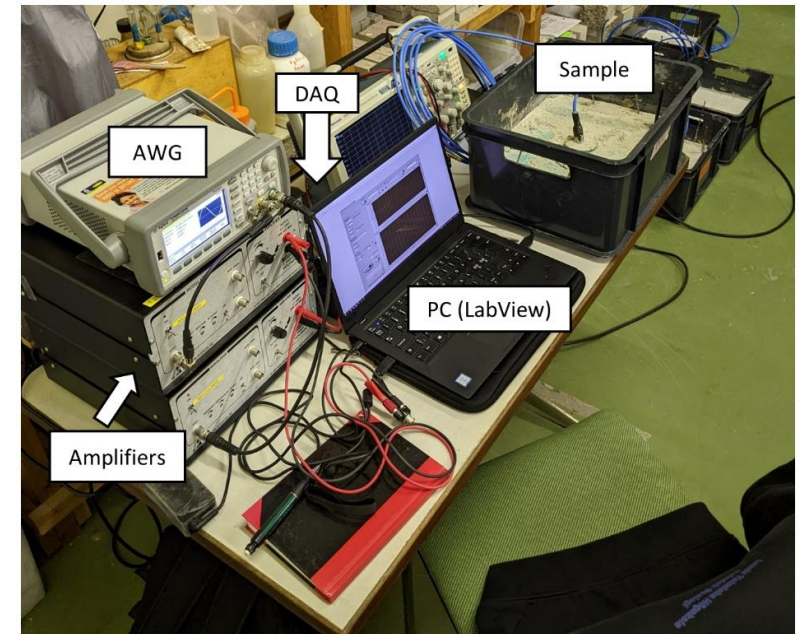
Metod(er)

- En ultraljudsmätning där signalen ‘störs’ av ett hammarslag.
 - Övertonsanalys
 - $\frac{A_2}{A_1^2}$ & $\frac{A_3}{A_1^3}$
 - Modulationsanalys
 - Frekvensdomän $\alpha = \frac{A_{sidband}}{A_{prob}}$
 - Ögonblicklig modulationskaraktäristik med Hilbert-Huang Transform (HHT)
- Excitation:
 - Prob: kontinuerlig sinus, 36 kHz 35 Vpp
 - Impulskälla: M4.5x15 mm Phillips skruv, 370 mm buntband.

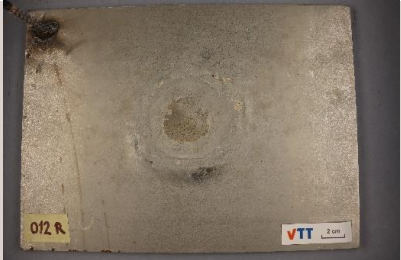
Kategori	Maximal korrosion, % av total yta	Provkroppar inom kategorin	Exempel på platens yta efter korrosionsprocessen
Ingen corrosion	0.1	R, D

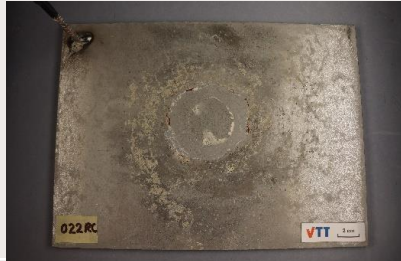
Svag korrosion	1	RC, DC

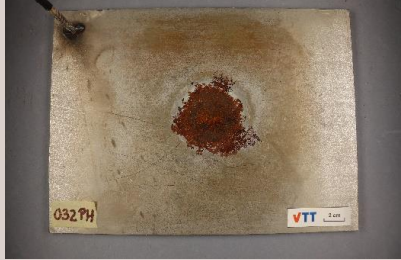
Måttlig korrosion	1-10	PH, WC

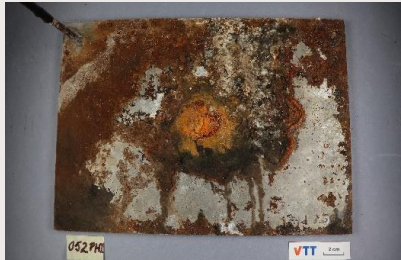
Allvarlig korrosion	>50	PHI, PHCI

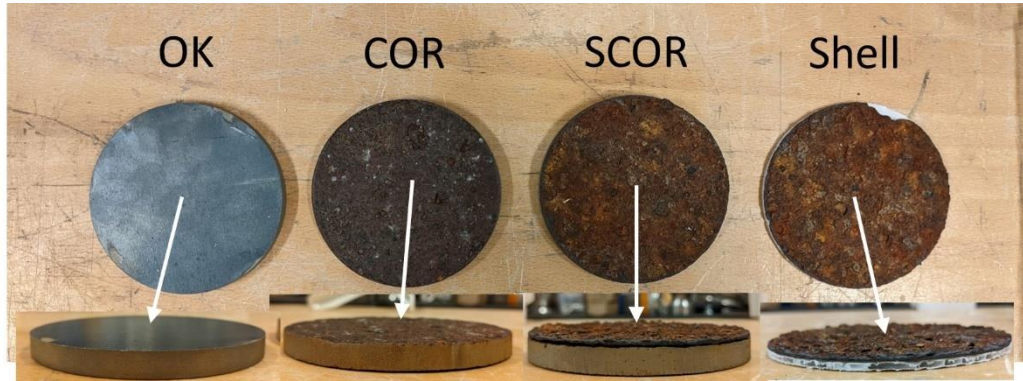
Undersökning av cylindriska provkroppar

Bara betong

Ren plåt (OK)

Skalrostad (SCOR)

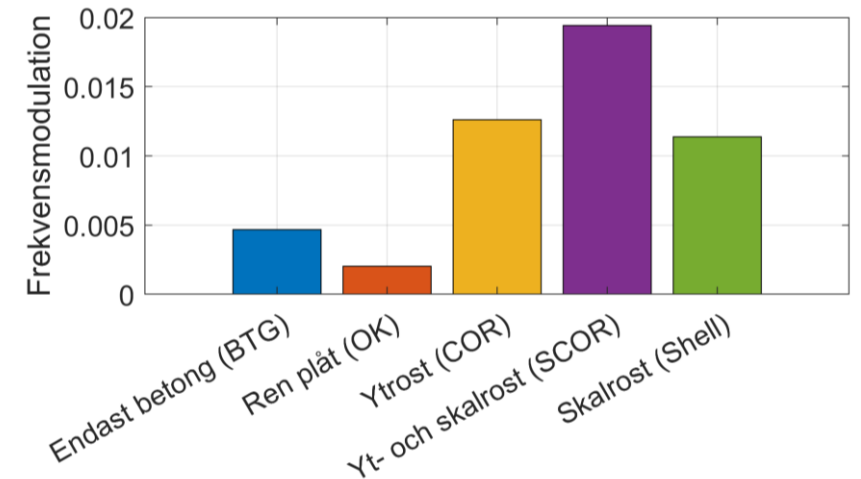
Separation av modulationsfenomenen i tidsdomän

Yt- och skalrost (SCOR)

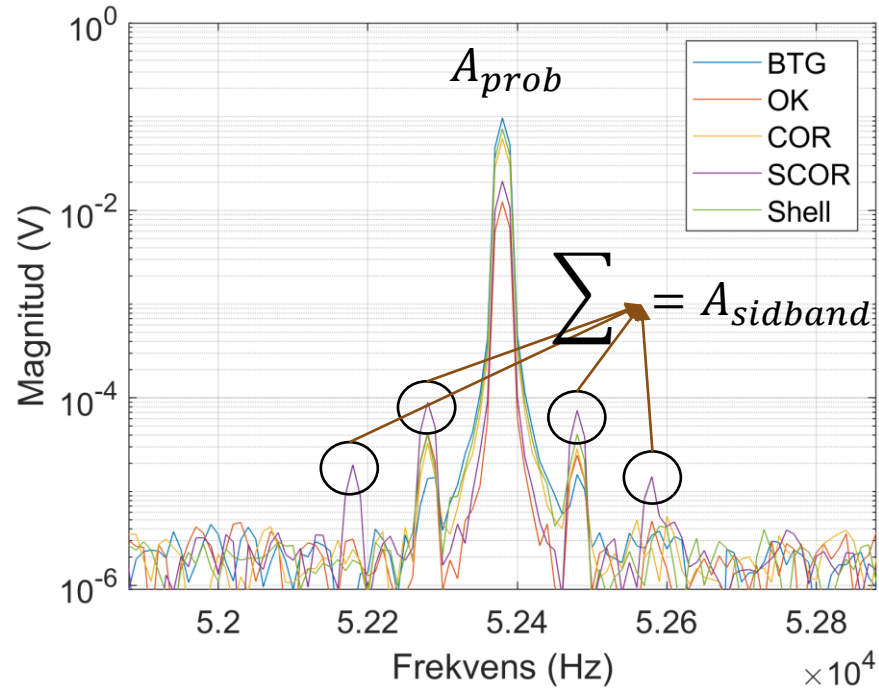
Icke-klassisk modulationspektroskopi

$$\alpha = \frac{A_{sidband}}{A_{prob}}$$

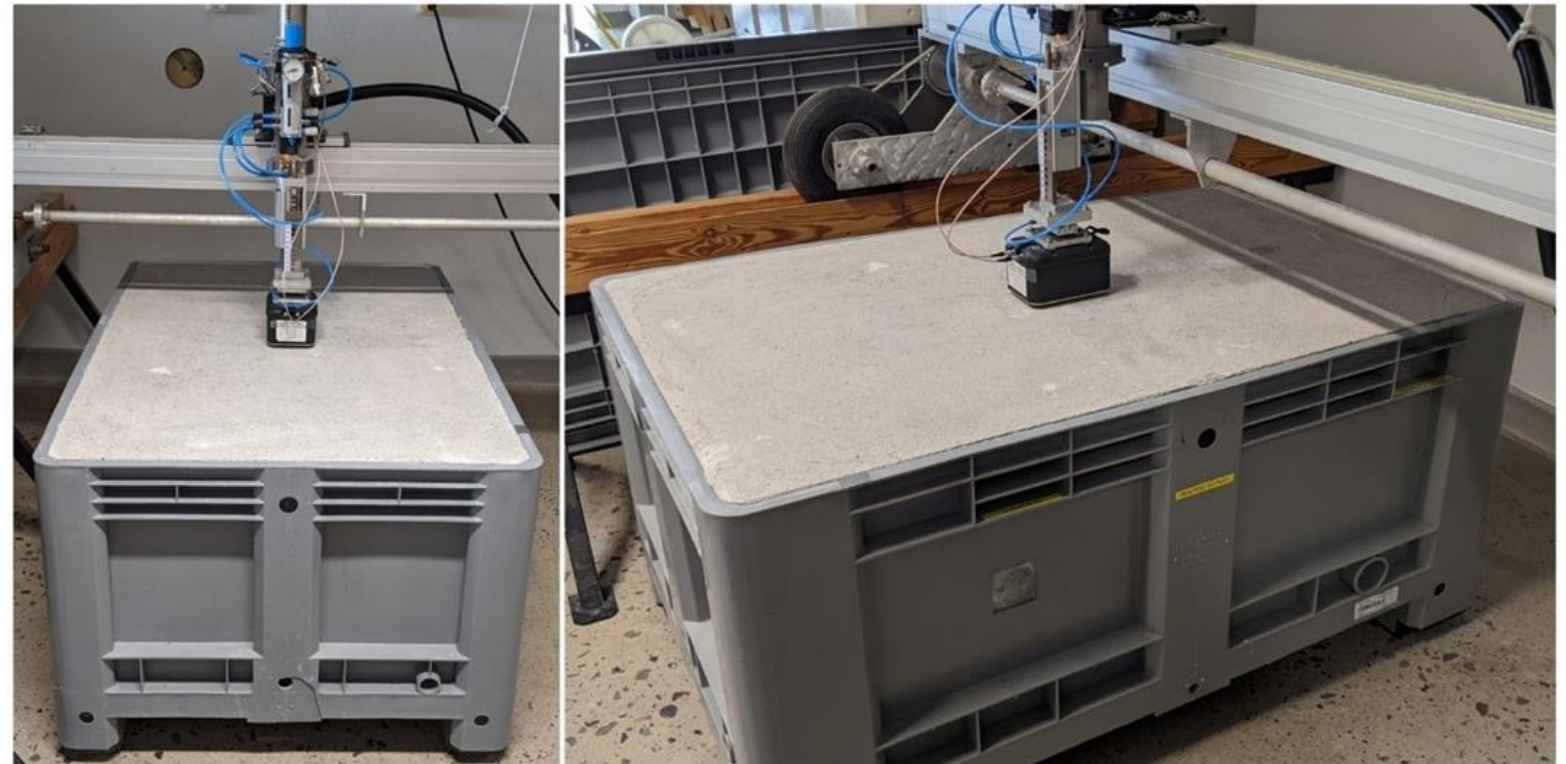
Utvärdering LTH Scanner

Linjär: Envelope C-scan

Icke-linjär: β' C-scan

2x 3x4 element (en grupp sänder, en mottar parallellt), 40 kHz

Stegning: 1cm x 98x62
