TRAFIKVERKET

# Digital broinspektion

Jens Häggström, Teknisk specialist

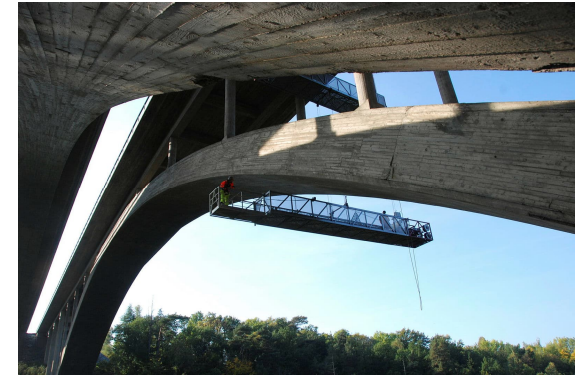
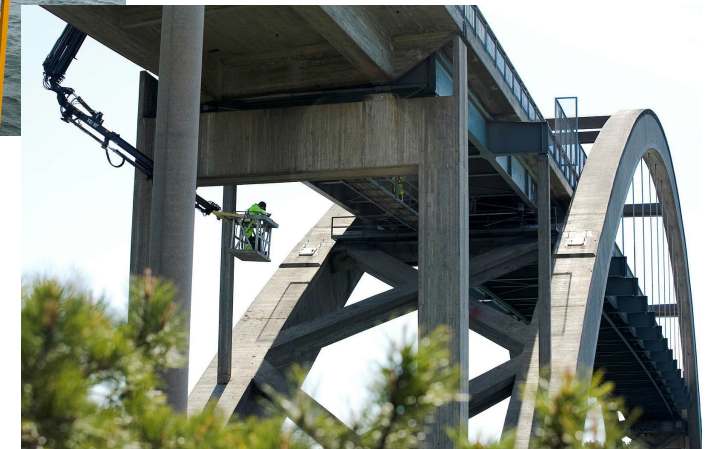
# Broinspektion – hur gör vi idag?

- Handnära avstånd
- Tidskrävande
- Trafikavstängningar
- Risker

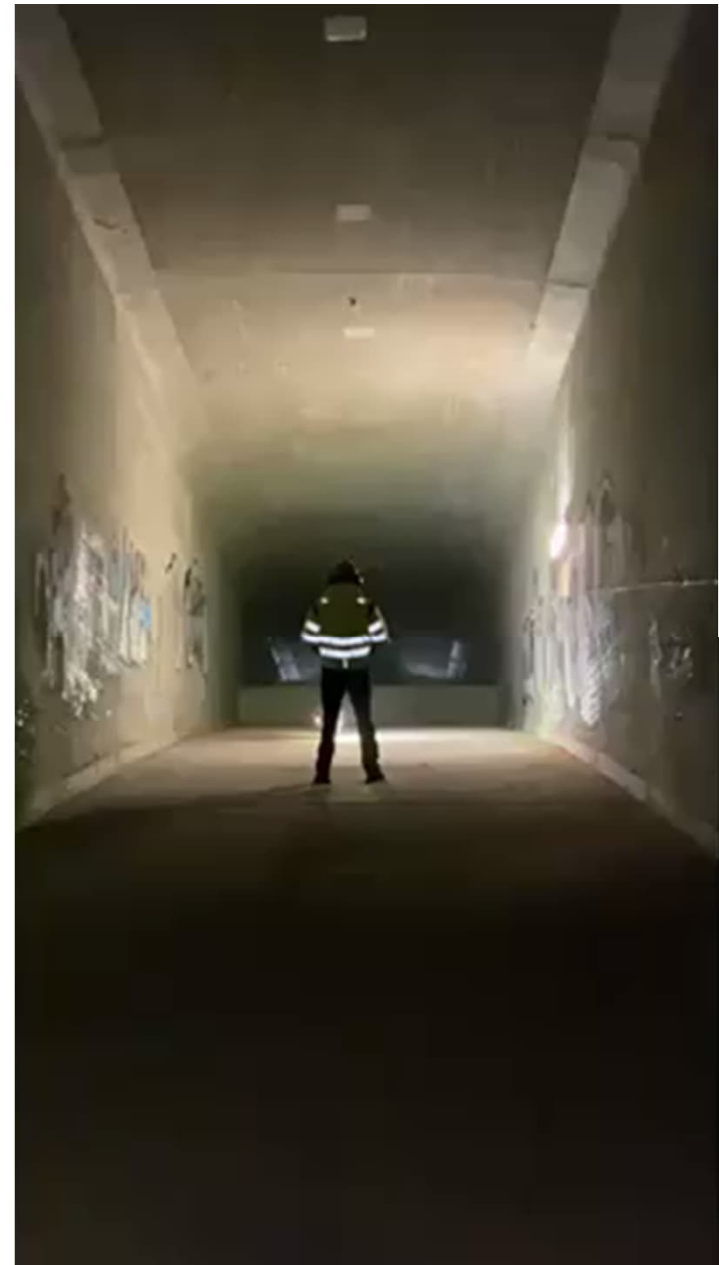
# Tidigare projekt - erfarenheter

- Otillräcklig kvalitet i modellen
- Tidskrävande modellbaserad inspektion

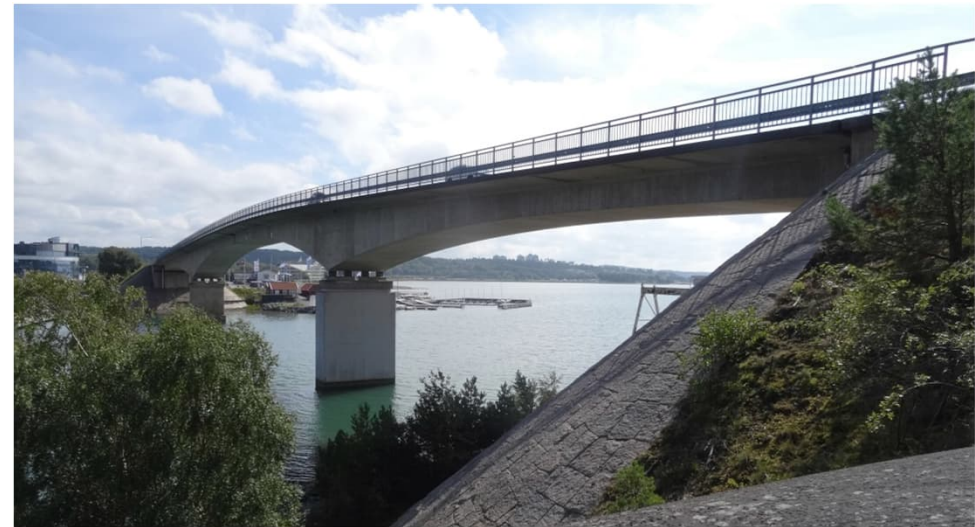
# Pilotobjekt

- 14-106-1 Bro över Stenungsund
- Förspänd betongbro med spännvidder 55 m + 96 m + 55 m
- Två stöd i vatten

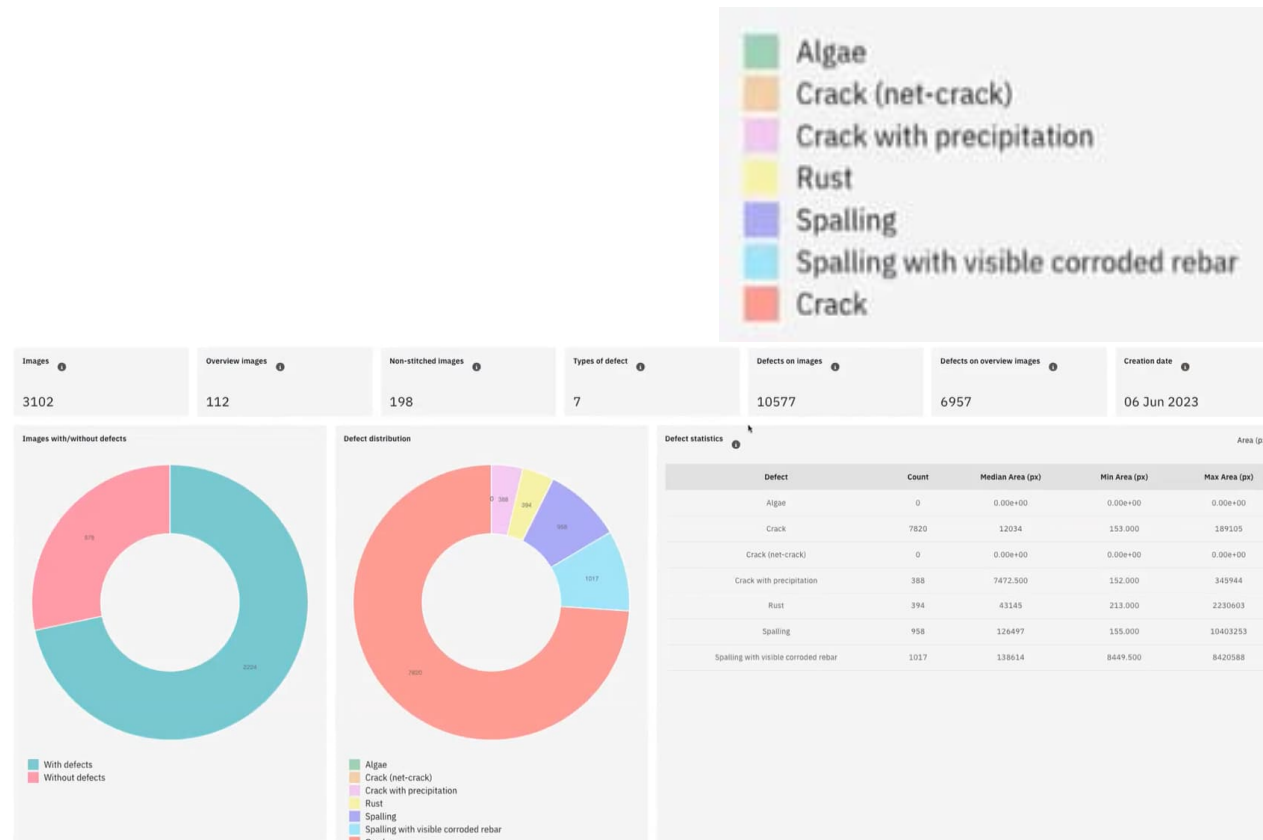
# Results - Overview

- 3100 images analysed
- 112 overview images (stitched)
- 10600 defects
- 6950 defects on overview images
  - Mainly cracks and spalling

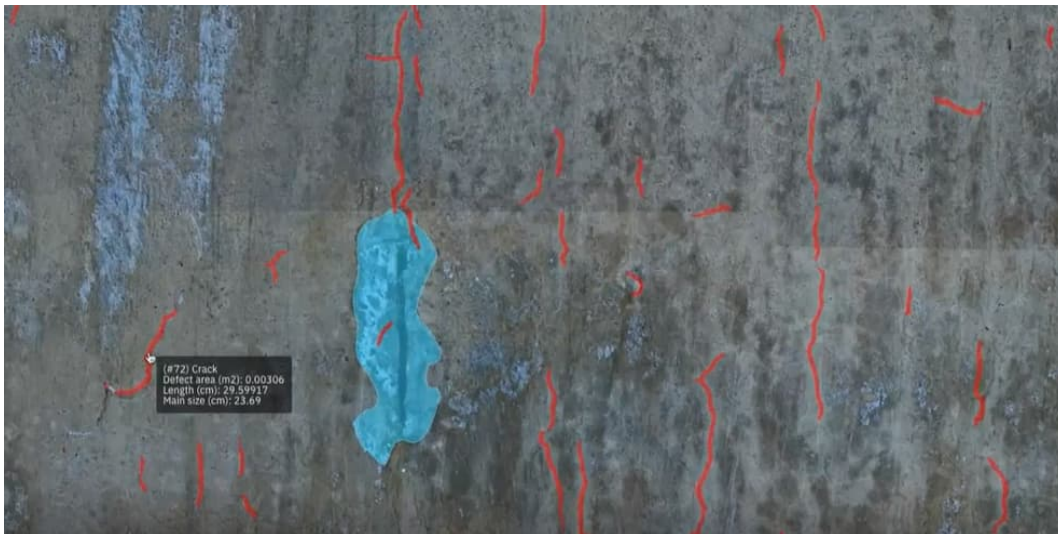
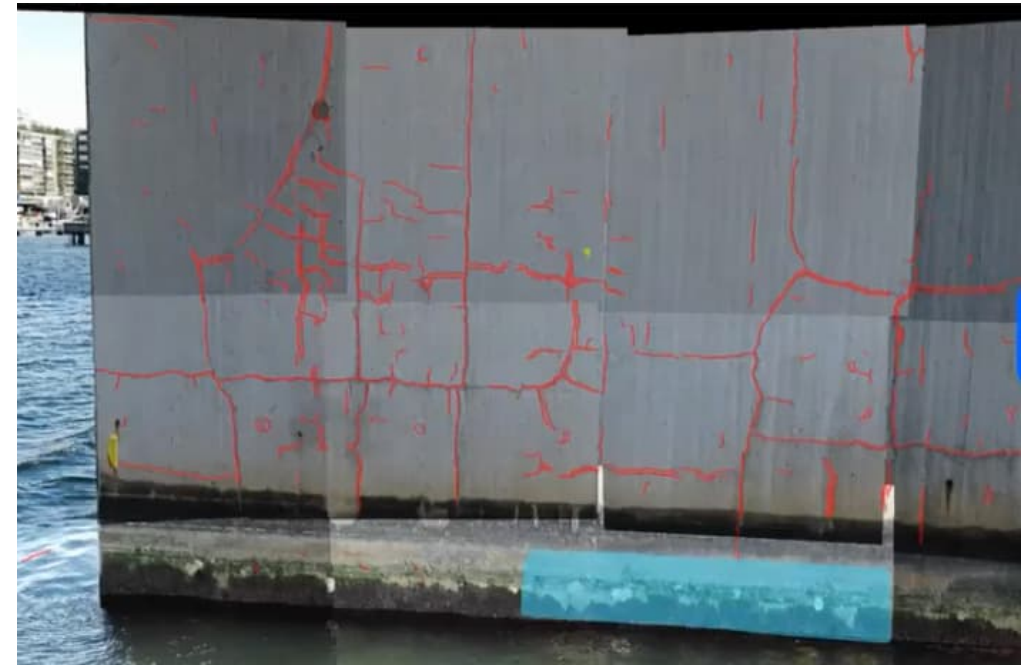
# Results – Defect detection

- Measurements
- Model confidence
- Review
