# UTRIVNING AV DAMMAR

RAPPORT 2024:1041

# Utrivning av dammar

En kunskapssammanställning  
med fokus på tekniska aspekter

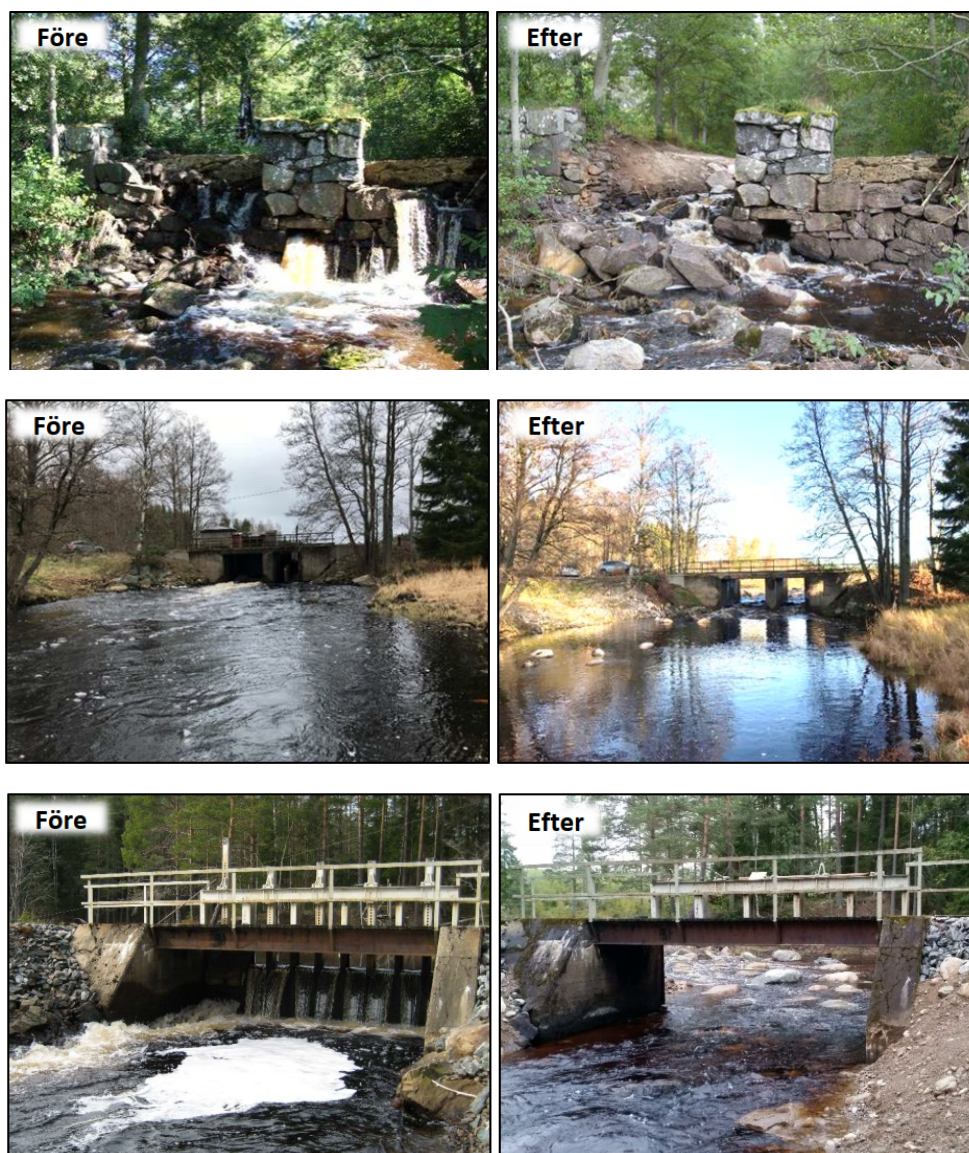
Figur 1 Exempel på dammar där anläggningsdelar lämnats kvar efter utrivningen. (Bilderna är tagna från rapporten *Analys av kostnader i samband med borttagande av dammar*<sup>1</sup>.)

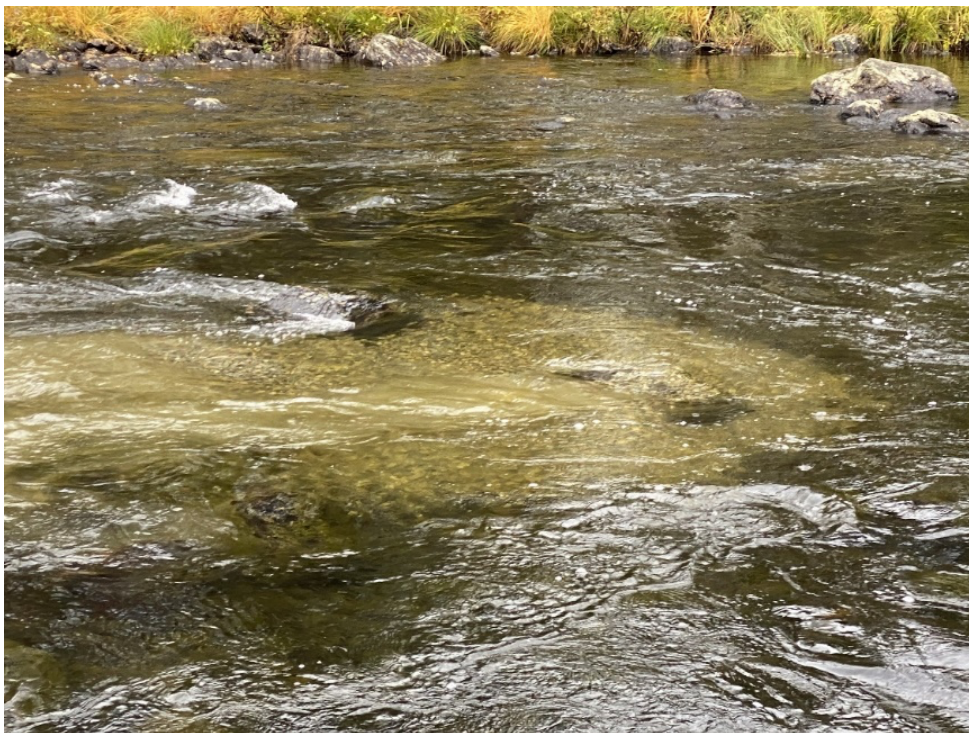
I Figur 2 visas ett exempel på en anlagd lekbotten.

Figur 2 Lekbotten anlagd genom tillförsel av externt grus

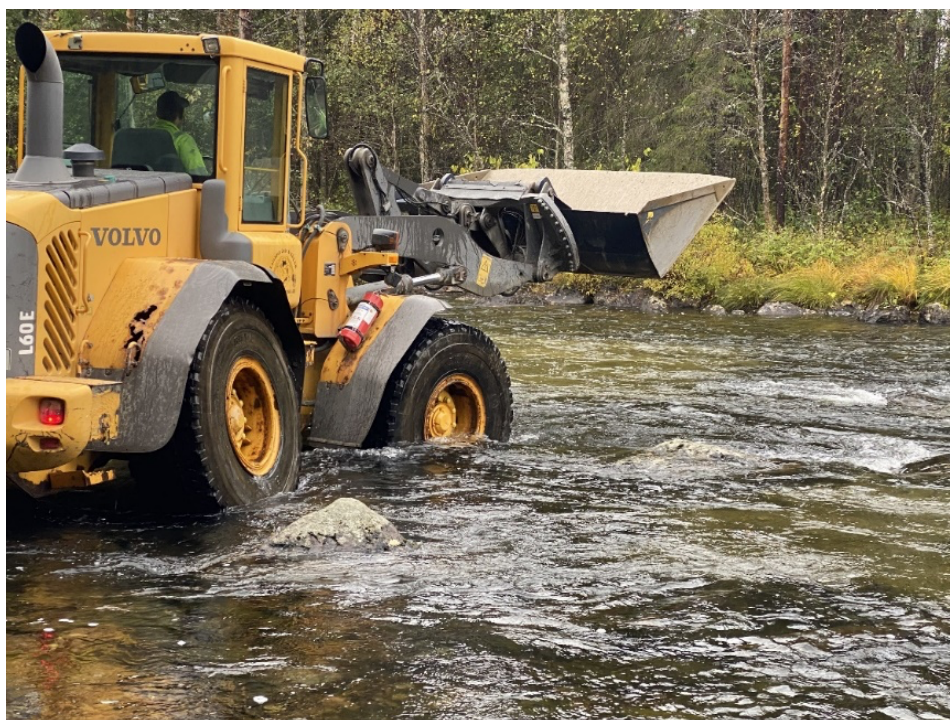
Figur 3 Grusutläggning med hjälp av hjullastare

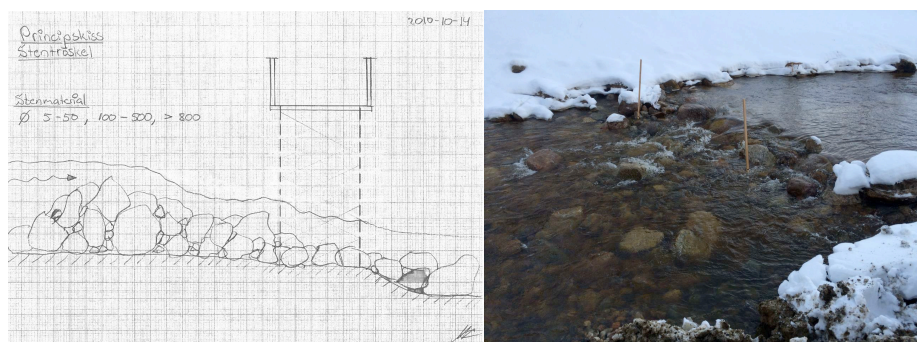
Tröskeln bör bestå av material i olika fraktioner som blandas för bästa hållbarhet. Grunden bör bestå av större block som förankras väl i bäckbotten. Sedan varvas grövre och finare material för bästa stabilitet och täthet, se Figur 4. Tröskeln bör göras längre på nedströmssidan, för att undvika att vandringshinder uppstår och öka dess hållbarhet, se Figur 4. Tröskeln bör ha en tydlig huvudfåra, som kan utgöra vandringsväg för fisk i alla vattenföringar. Själva krönet på tröskeln bör utgöras av större material, eftersom vattenhastigheten är högst och erosionen som kraftigast i detta område. Block som sticker upp ovan vattenytan kan under vintern fungera som startpunkt för isbildning samt förankringspunkter för istäcket. Rätt placerat kan block därmed utgöra en tillgång för stabilt istäcke. En inmätning av den vattenyta som finns uppströms anläggningen behöver göras innan åtgärd. Utifrån vad som anges i domen, så är det till stor nytta att ha dessa data, när man sedan skall anlägga tröskeln.

**Figur 4 Exempel på stentröskel**

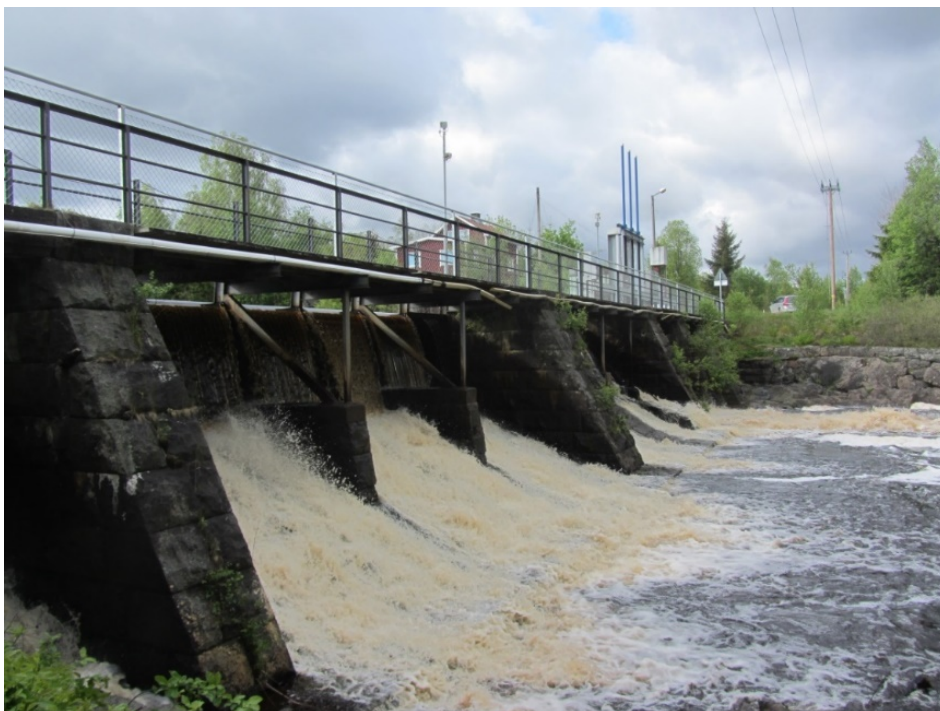
Regleringsdammen i Glassbo bestod av en utskovsdamm av stensatt betong samt en fyllningsdamm, se Figur 6 och Figur 7. Dammen var totalt ca 125 m lång och hade en högsta dammhöjd på ca 5 m. I utskovsdammen fanns sex utskov med sammanlagt 19 luckor. Dammen byggdes år 1918.

Figur 7 Närbild på utskovsdammen i Glassbo

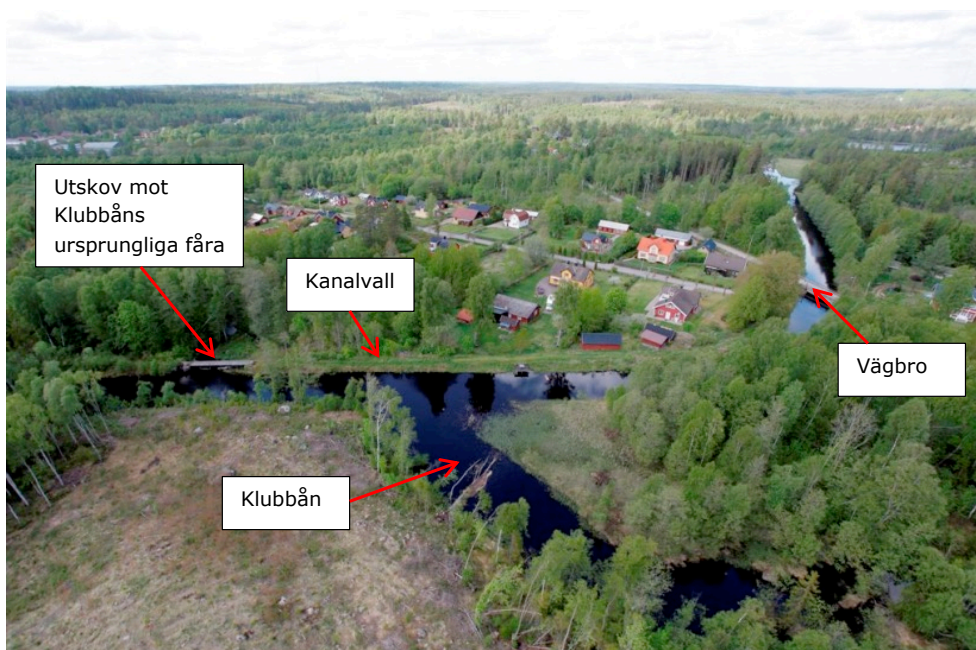
Längs intagskanalen till f.d. kraftstationen fanns en 1 650 m lång kanalvall, se Figur 8. Kanalvallen var byggd som en homogen fyllningsdamm med högsta dammhöjd 5 m och byggdes någon gång kring år 1917-1918.

Figur 8 Flygfoto över del av kanalvallen

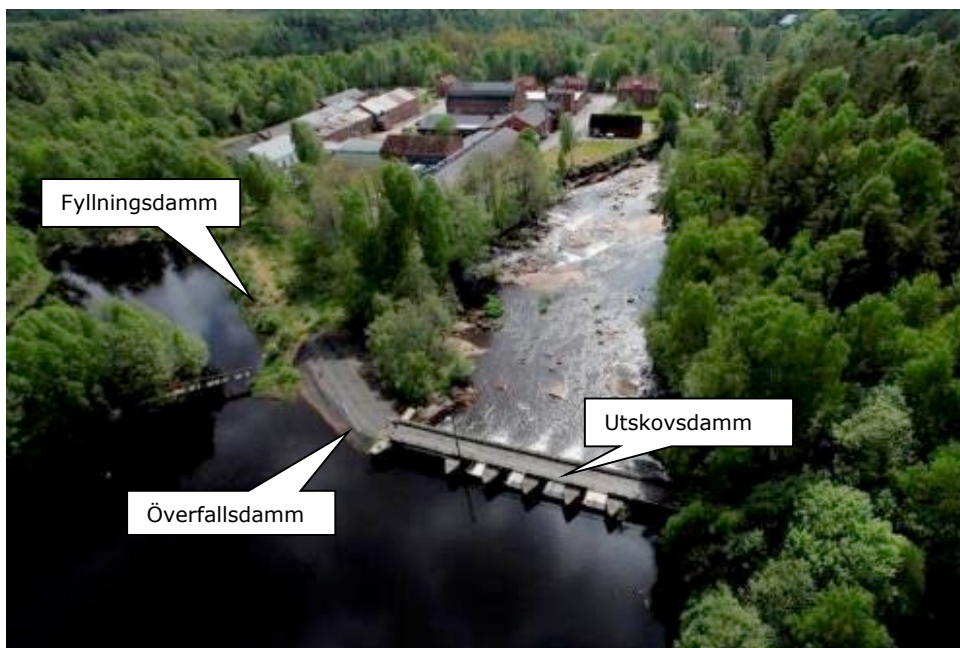
Sågverksdammen bestod av en fyllningsdamm, en överfallsdamm i form av en fyllningsdamm klädd med en betongmadrass samt en utskovsdamm av stensatt betong, se Figur 9 och Figur 10. Dammen var totalt ca 185 m lång och hade en högsta dammhöjd på ca 4,5 m. Sågverksdammen byggdes år 1897 och byggdes om på 1990-talet.

Figur 9 Flygfoto över Sågverksdammen

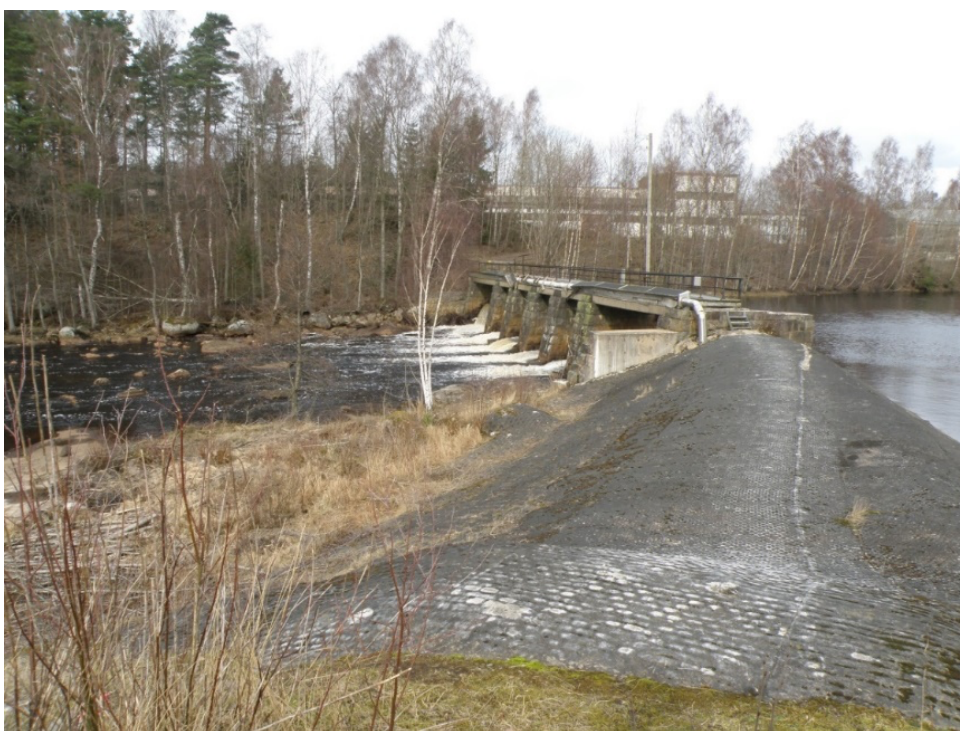
Figur 10 Överfallsdammen och utskovsdammen

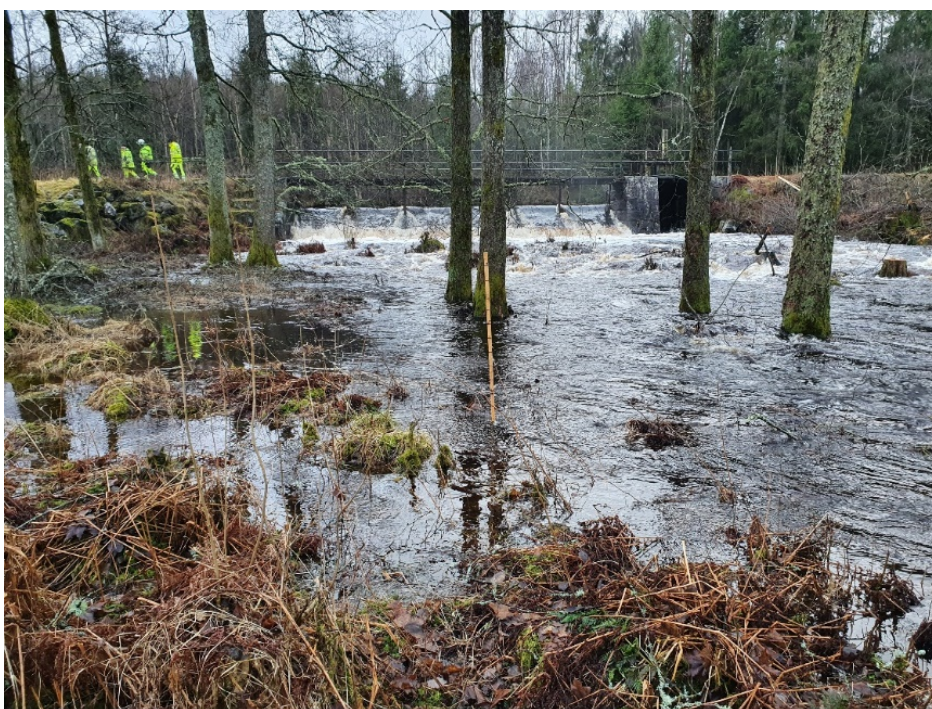
För att få en bild av hur den förändrade, till naturliga förhållanden återställda, flödesbilden skulle påverka risken för översvämningar sattes en hydraulisk modell upp för Klubbån med beräkningar av flödet innan utrivning, medelvattenföring efter utrivning samt 50-årsflöde och 200-års flöde efter utrivning, se Figur 12 . Ett storskaligt provspill med mätning av vattennivåer i Klubbån nedströms utskovet i intagskanalen genomfördes för att kalibrera modellen, se Figur 13.

Figur 13 Provspill i Klubbåns naturliga fåra

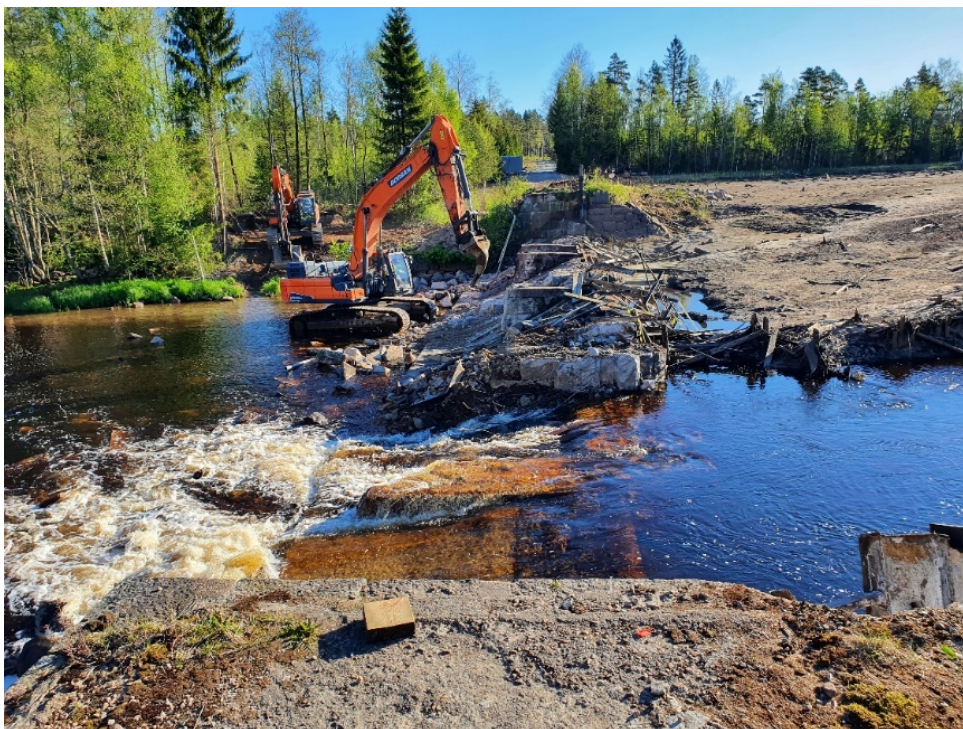
Alla dammdelar vid Glassbodammen samt utskovsdammen vid Sågverksdammen togs bort förutom delar av landfästena som lämnades kvar av kulturmiljöskäl.

Figur 15 Rivning av Glassbodammen pågår

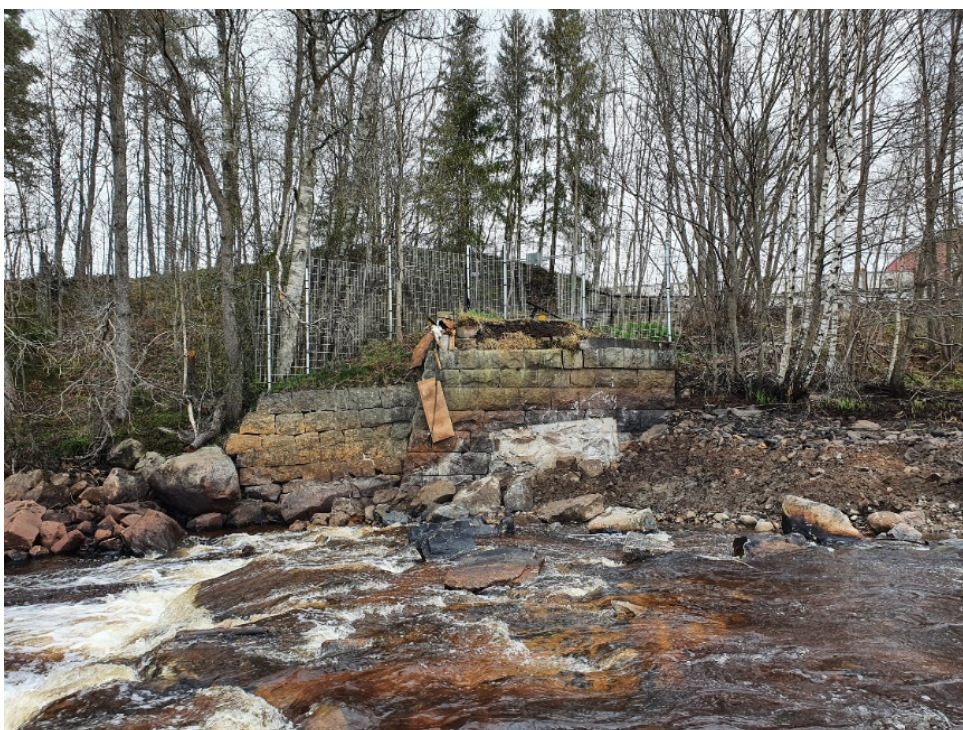
Figur 16 Delar av landfästet vid Sägverksdammen lämnades kvar av kulturmiljöskäl

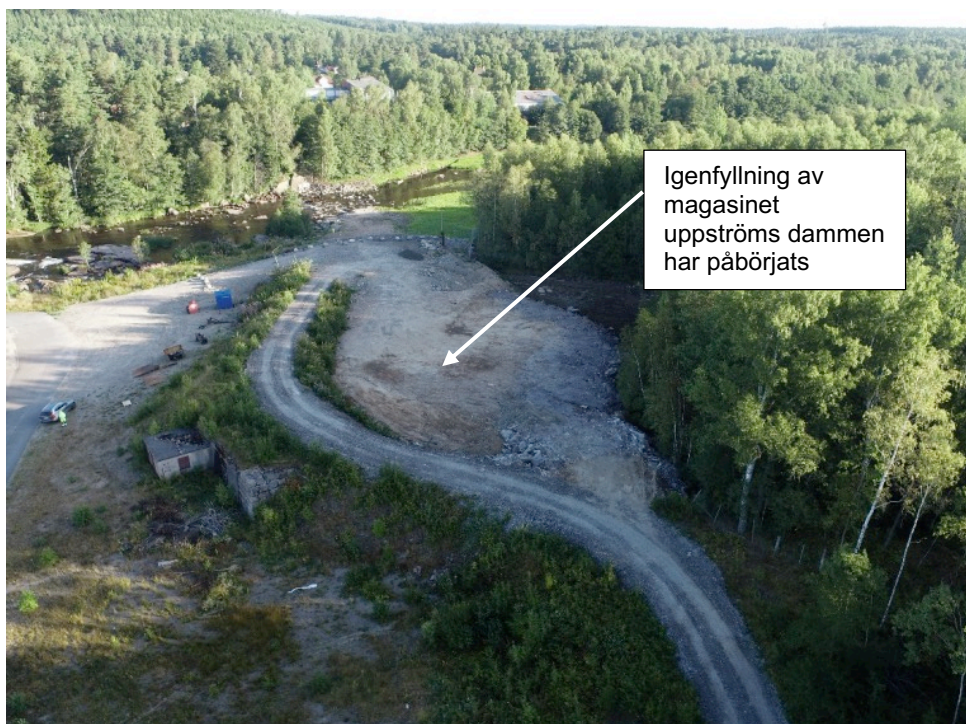
Fyllningsdammen vid Sågverksdammen revs ut genom att magasinet uppströms dammen fylldes ut med massor. Själva dammbyggnaden lämnades kvar för att undvika schakt och spridning av potentiellt förorenade massor, se Figur 17.

Figur 17 Igenfyllnad av magasinet uppströms fyllningsdammen

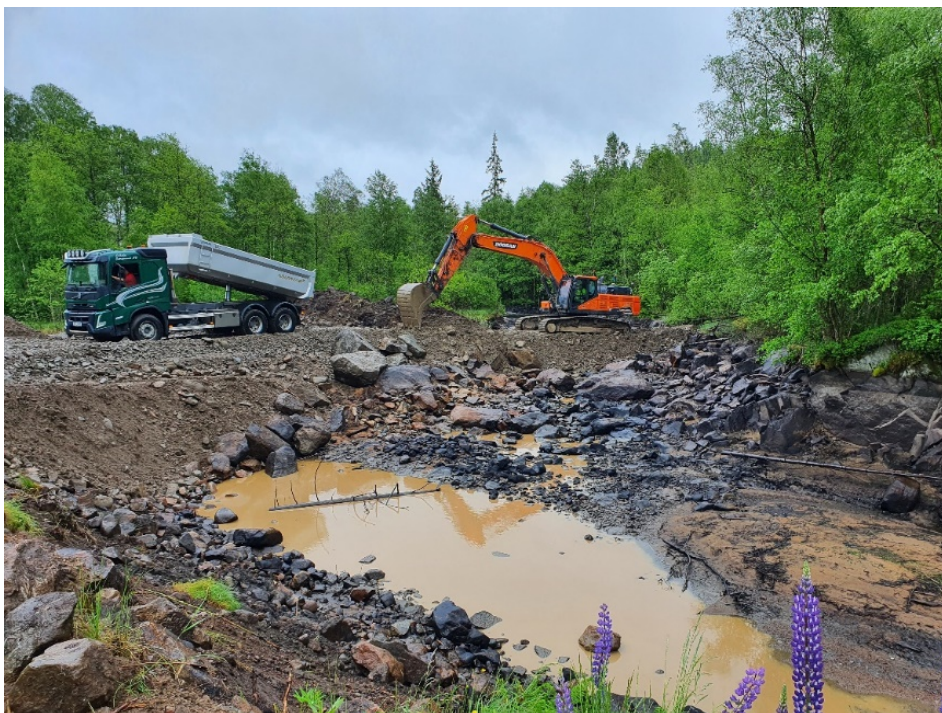
Där Klubbån tidigare leddes in i intagskanalen återskapades dess naturliga fåra så långt möjligt. Innan rivningen påbörjades rensades den naturliga fåran från träd och annan vegetation för att underlätta för det ökade flödet att ta sig fram. För att kunna utföra arbetet med att återskapa Klubbåns naturliga fåra i torrhet byggdes en fångdamm och mintappning till den naturliga fåran skedde via pumpning, se Figur 18 - Figur 20.

Figur 18 Bygge av fångdamm vid Klubbån

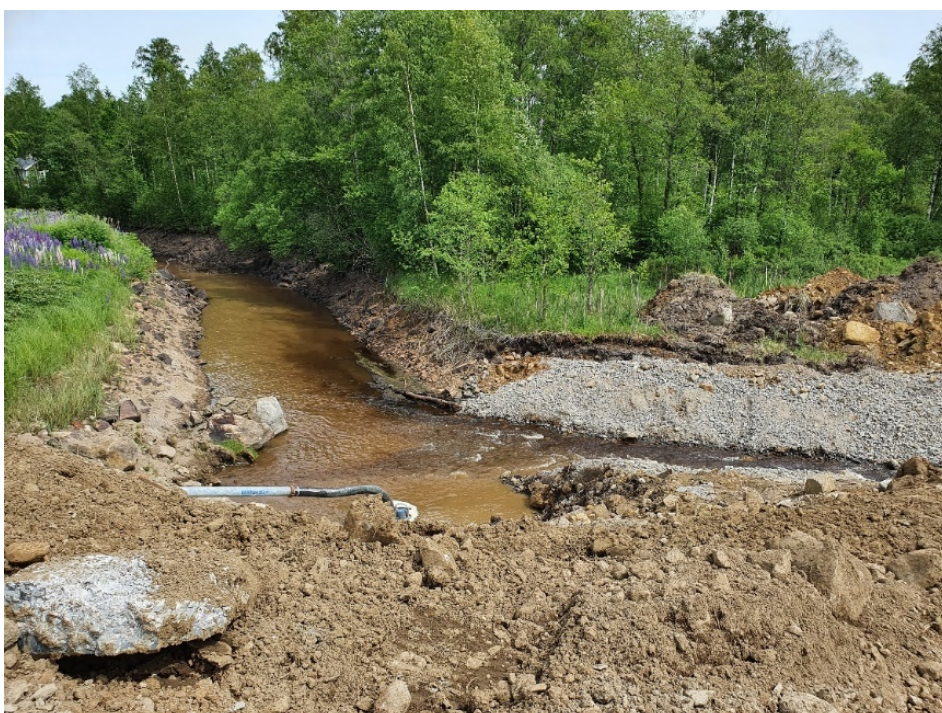
Figur 19 Tillfällig omledning av Klubbån för att kunna arbeta i torrhet. Mintappning hanteras med hjälp av pumpning. Fångdammen syns i förgrunden.

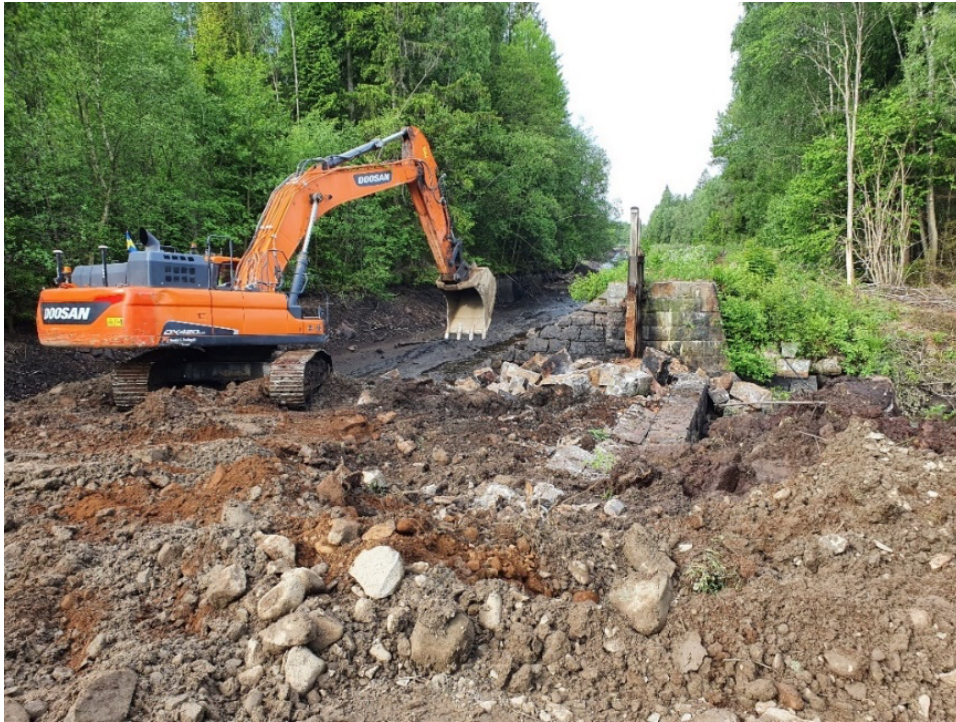
Figur 20 Arbetet med att riva utskovet vid Klubbån och återställa dess naturliga fåra pågår. Uppåt i bild syns den torrlagda intagskanalen.

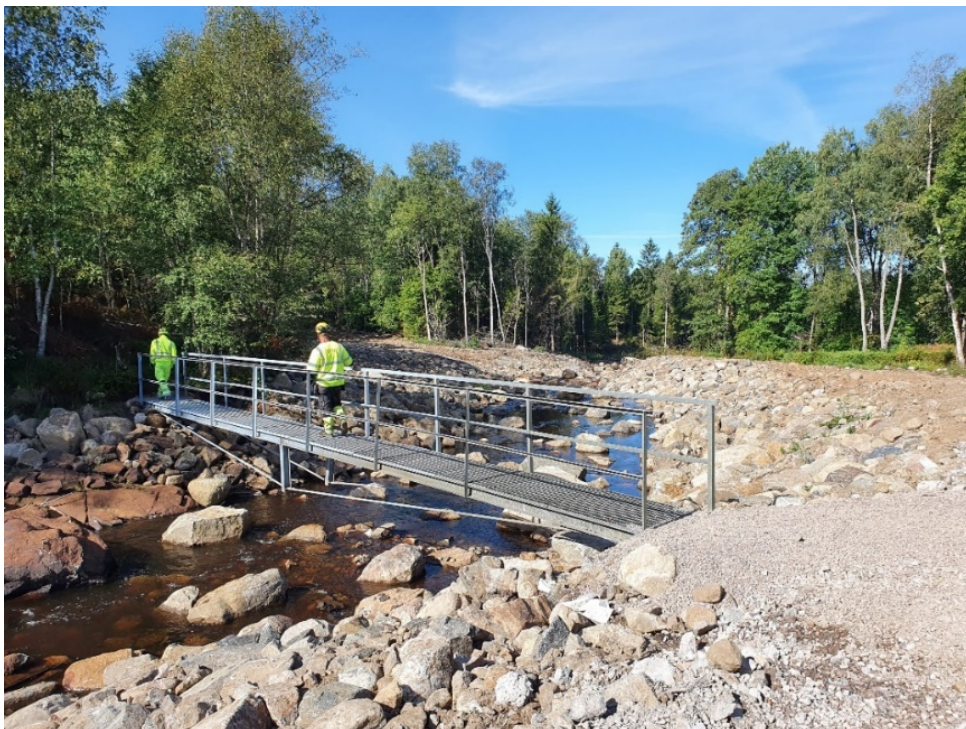
Dammägaren kom överens med de kringboende att installera en gångbro över Klubbån, se Figur 21, men i övrigt gjordes inte några kompensationsåtgärder.

Figur 21 Gångbro över Klubbån

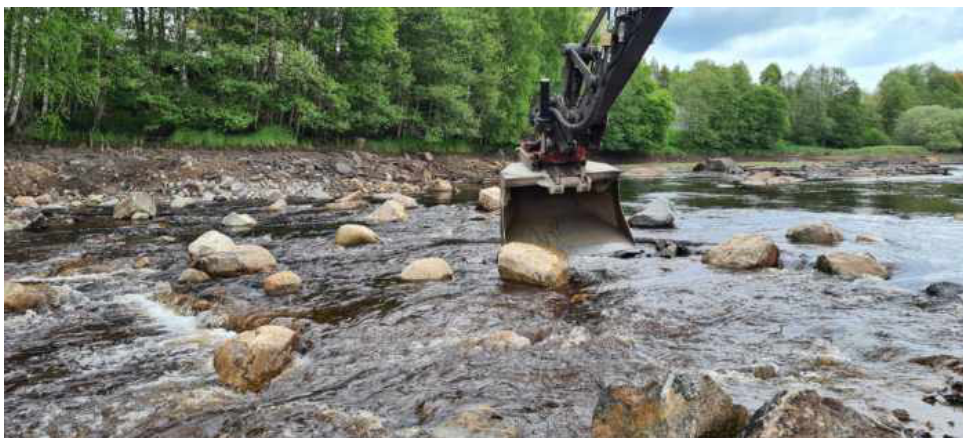
Biotopvårdande åtgärder i form av utläggning av natursten genomfördes i vattendragen i anslutning till de tidigare dammlägena, se Figur 22.

Figur 22 Utläggning av sten vid ett av de f.d. dammlägena

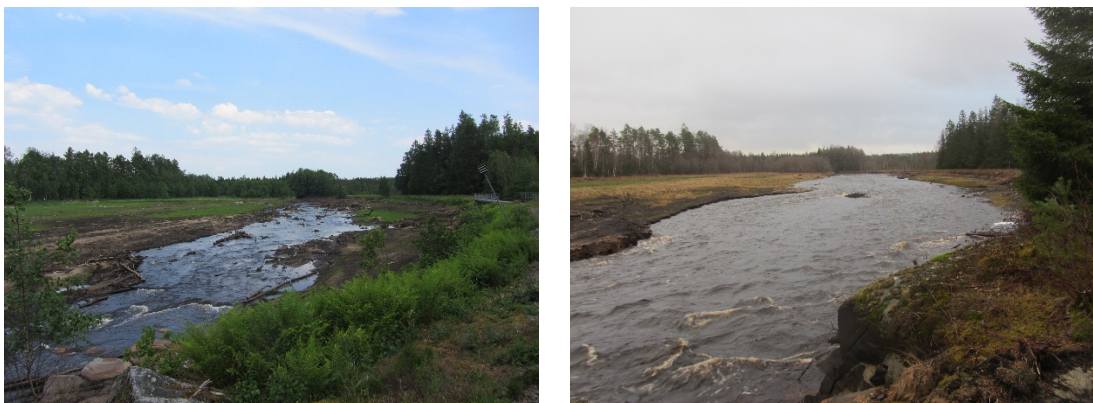
**Figur 23** Foton vid det f.d. dammläget vid Glassbo. Bilden till vänster är tagen vid normalflöde knappt två månader efter utrivningen och bilden till höger är tagen i samband med ett högflöde ca 8 månader efter utrivningen

I Figur 23 - Figur 29 visas hur det ser ut efter utrivningen. Under tillståndsprocessen var det stort motstånd bland de kringboende mot utrivningen men under själva arbetet med utrivningen och efter färdigställd utrivning har det övervägande varit positiva reaktioner från de kringboende.

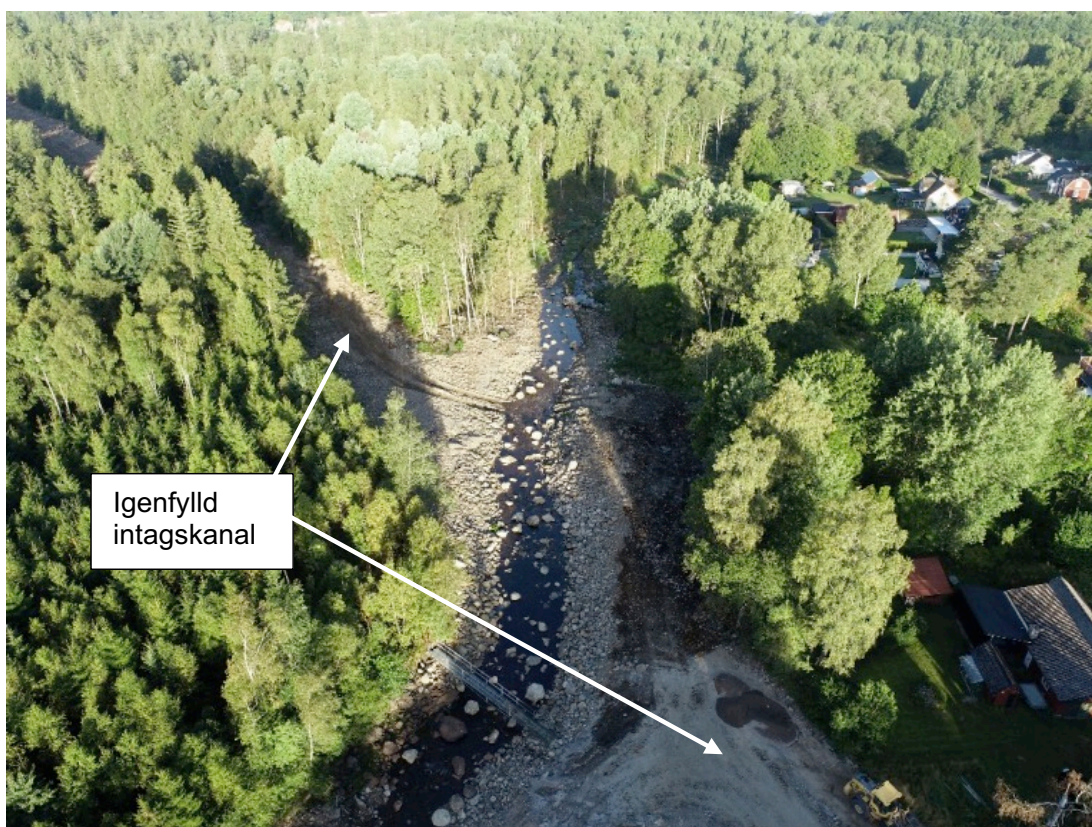
**Figur 24** Flygfoto över Klubbån efter att den återställts till sitt ursprungliga läge

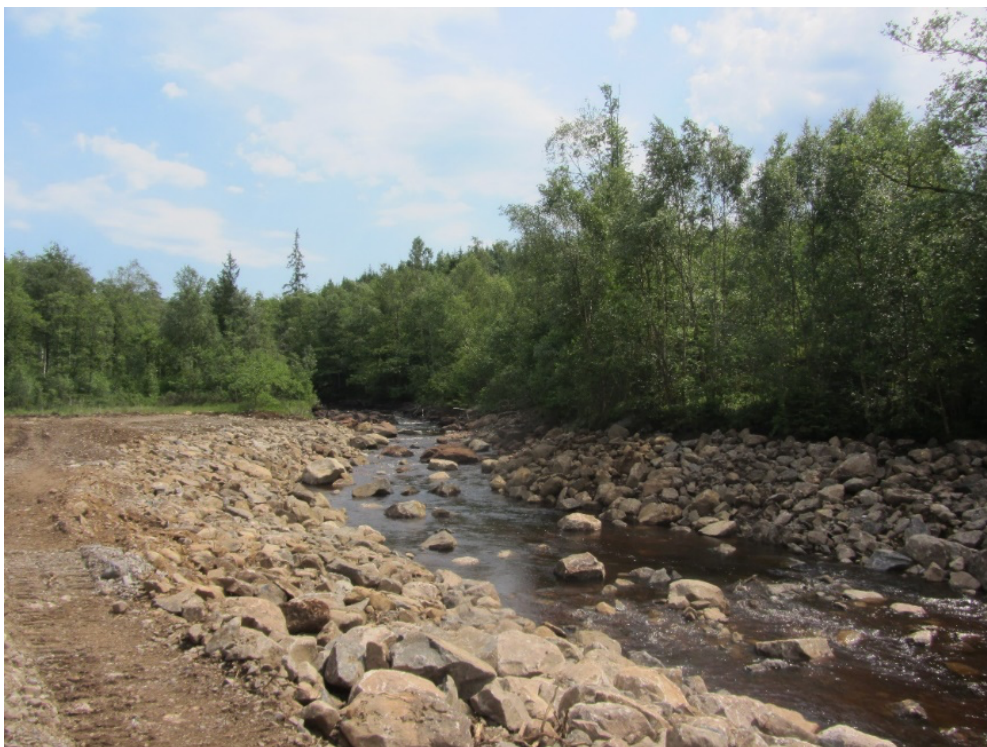
Figur 25 Detalj över Klubbån sedan den letts om till sitt ursprungliga läge

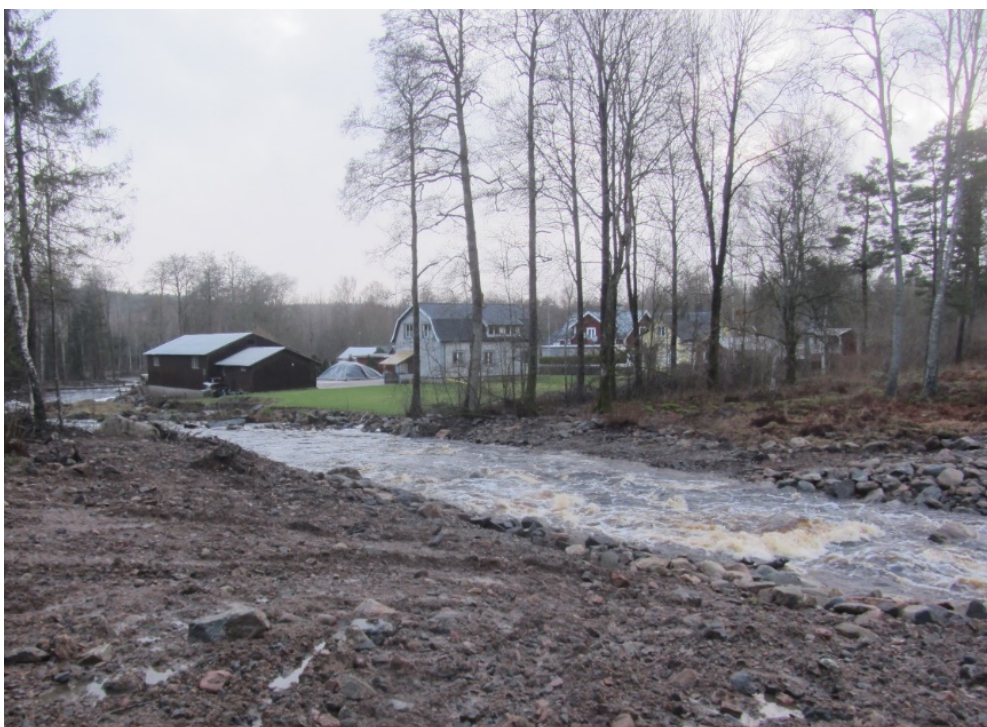
Figur 26 Högflöde i Klubbån sedan den letts om till sitt ursprungliga läge

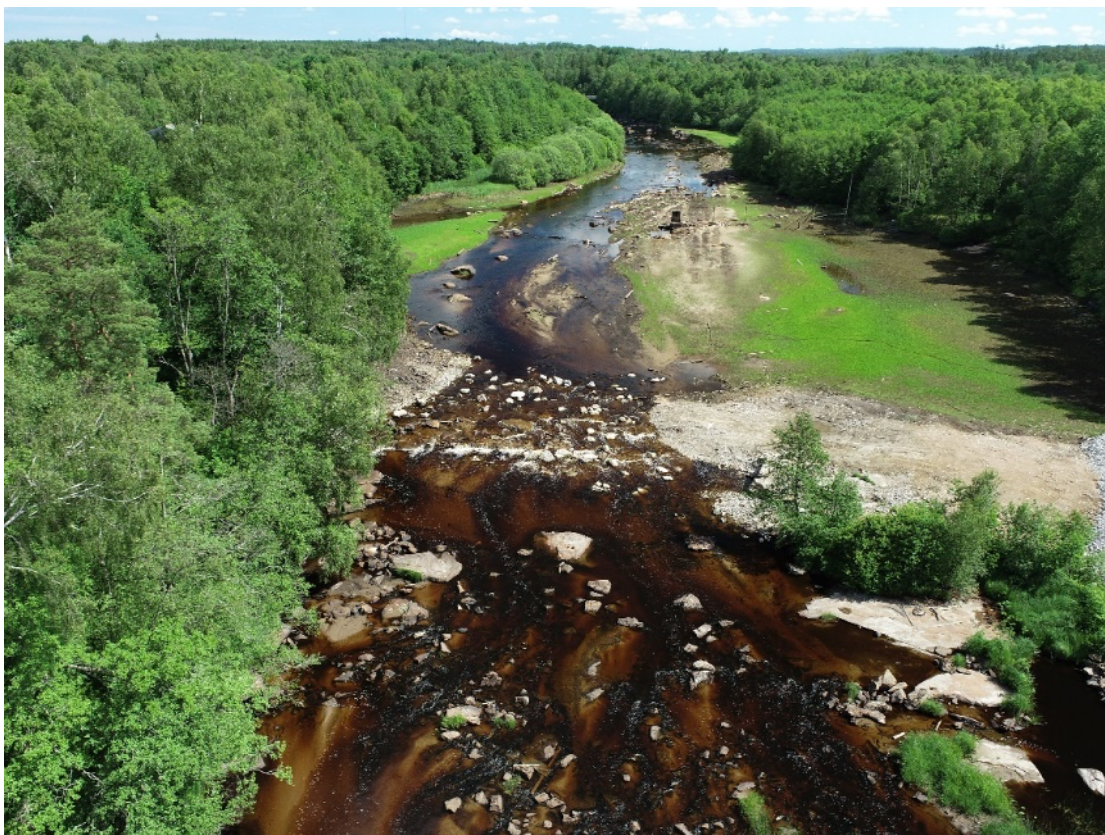
Figur 27 Flygfoto vid det f.d. dammläget vid Sägverksdammen. Fotot är taget några månader efter utrivningen.

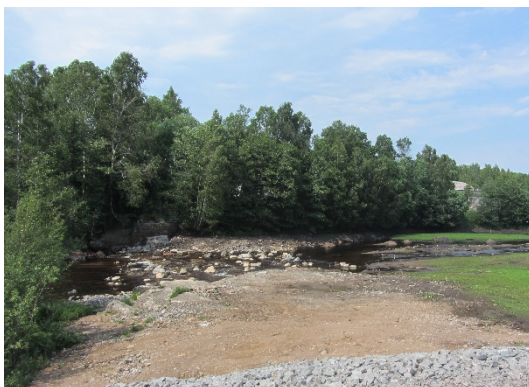
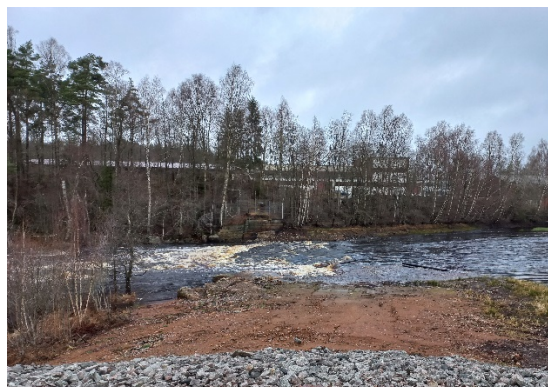
Figur 28 Foton vid det f.d. dammläget vid Sägverksdammen. Bilden till vänster är tagen vid normalflöde knappt två månader efter utrivningen och bilden till höger är tagen i samband med ett högflöde ca 8 månader efter utrivningen

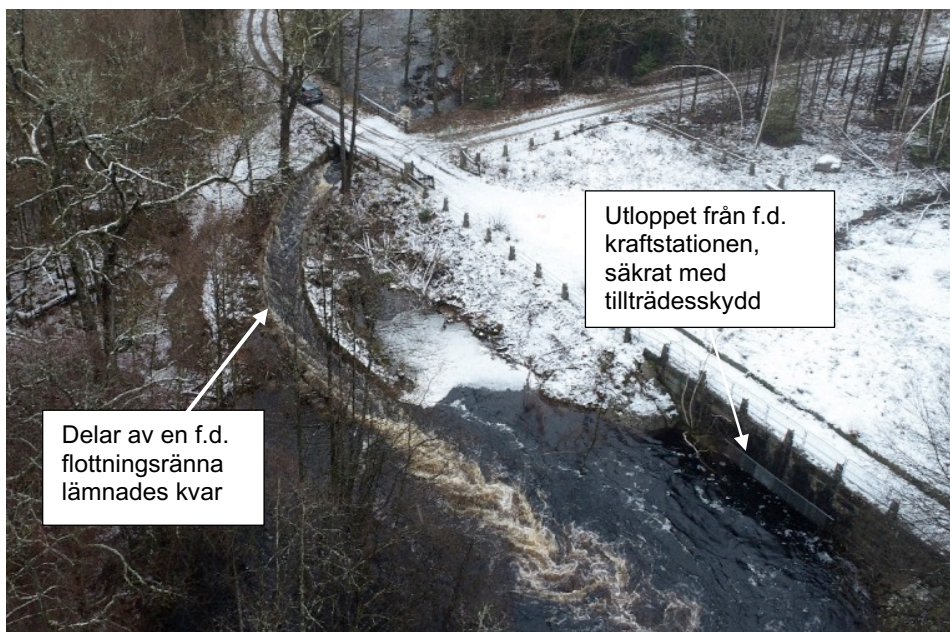
Figur 29 Flygfoto vid utloppet från den rivna kraftstationen. Fotot är taget i samband med ett högföde.

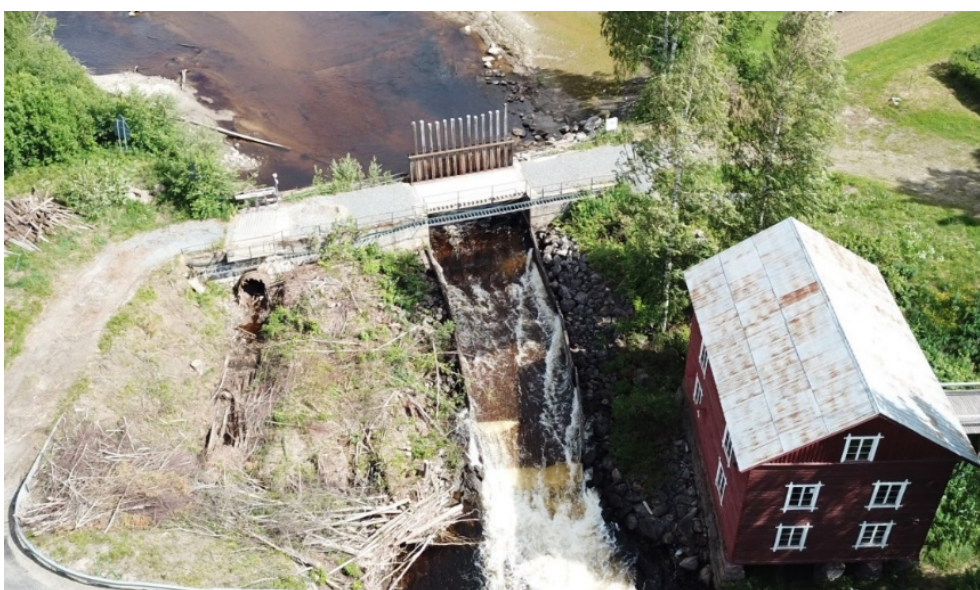
Figur 31 Översiktbild av dammanläggningen innan utrivning

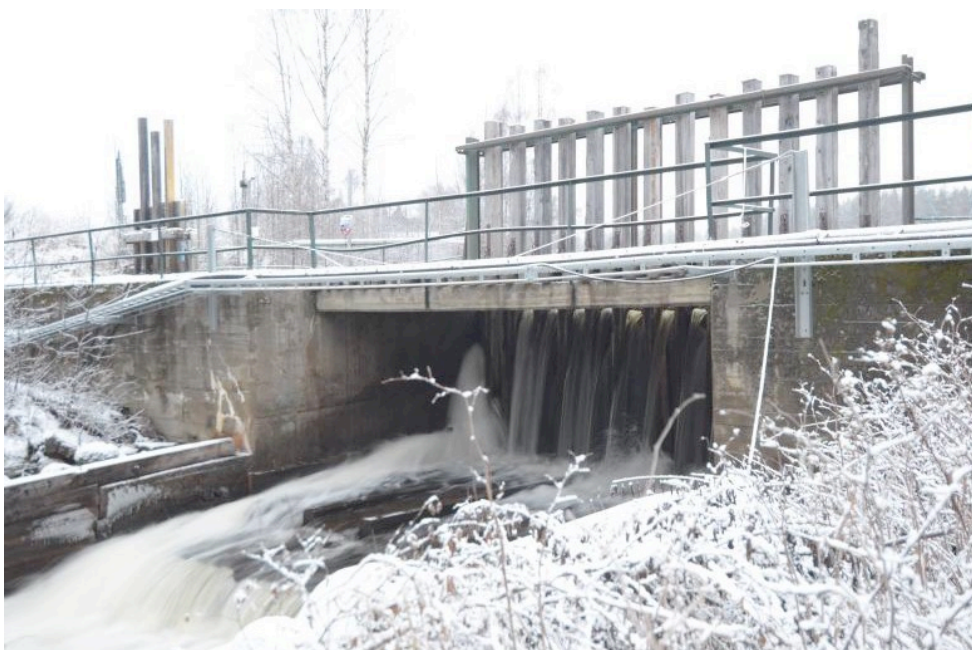
Figur 32 Bild på dammen innan utrivning

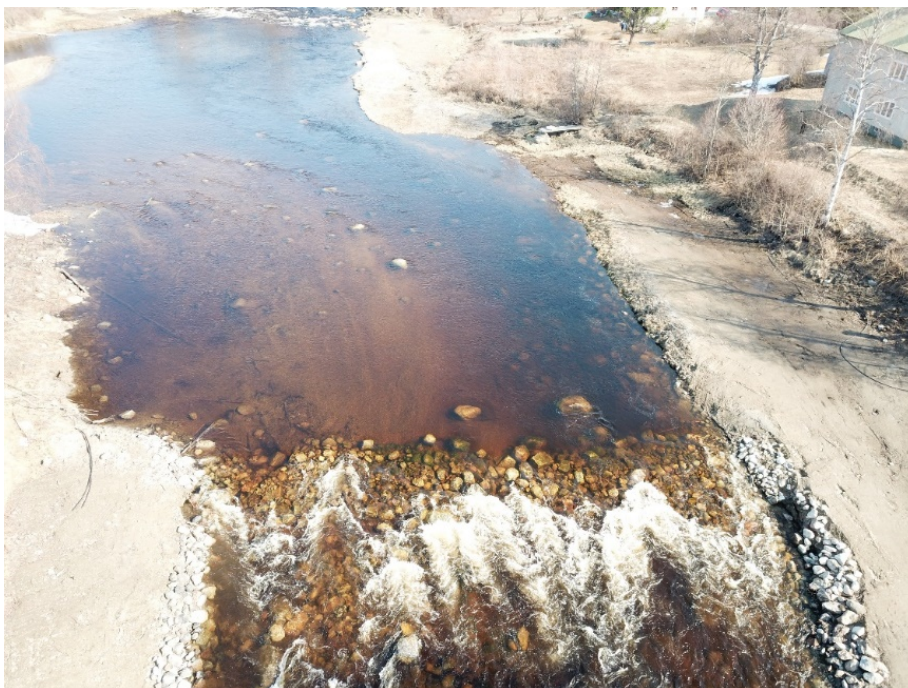
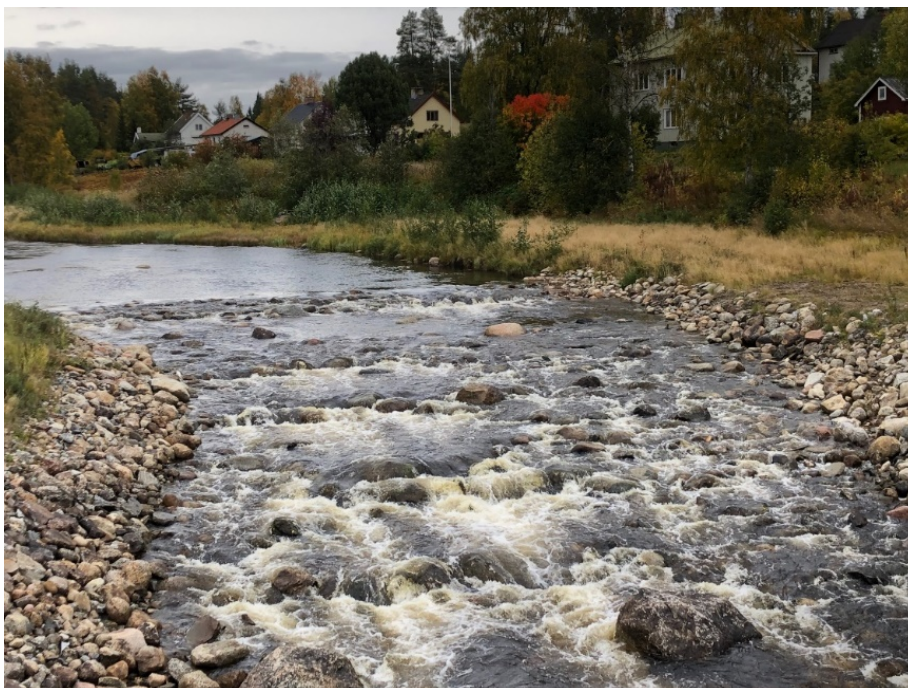
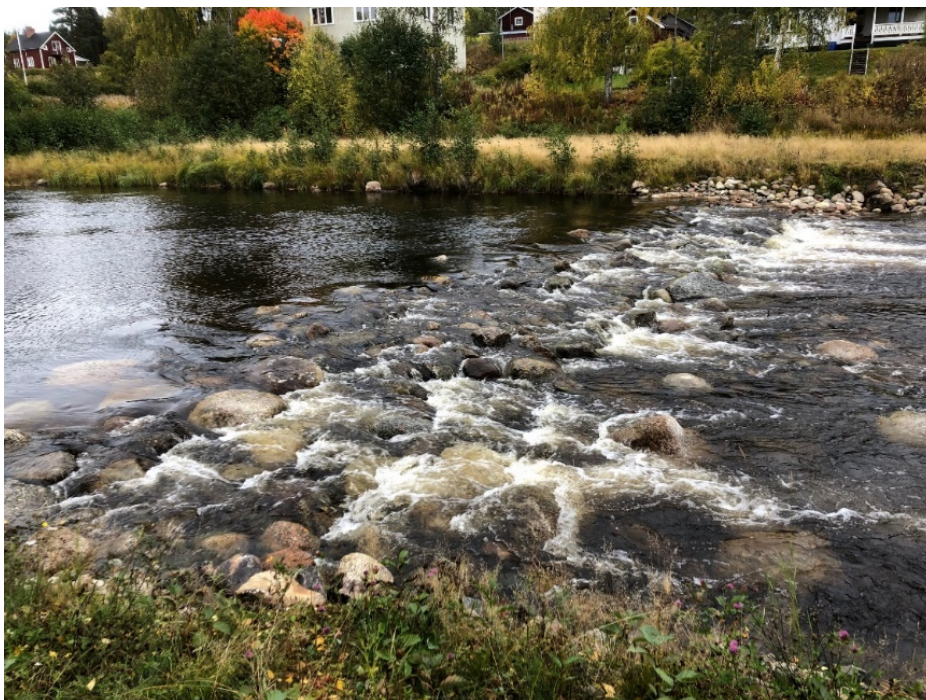
Figur 34 Anlagd tröskel vid en högfödessituation

Figur 35 Anlagd tröskel vid medelvattenföring

Figur 36 Anlagd tröskel vid medelvattenföring

I övre området placerades en nivåhöjande tröskel för att höja vattenytan uppströms och återskapa en del av vattenspegeln på uppströmssidan, se Figur 34 - Figur 36. Tröskeln placerades ovan en befintlig träspont för att nyttja spontens dämmande funktion och säkerställa en god funktionalitet. I området uppströms tröskeln placerades ett antal större block ut för att skapa variation i strömbild och en visuellt mer naturlig utformning.

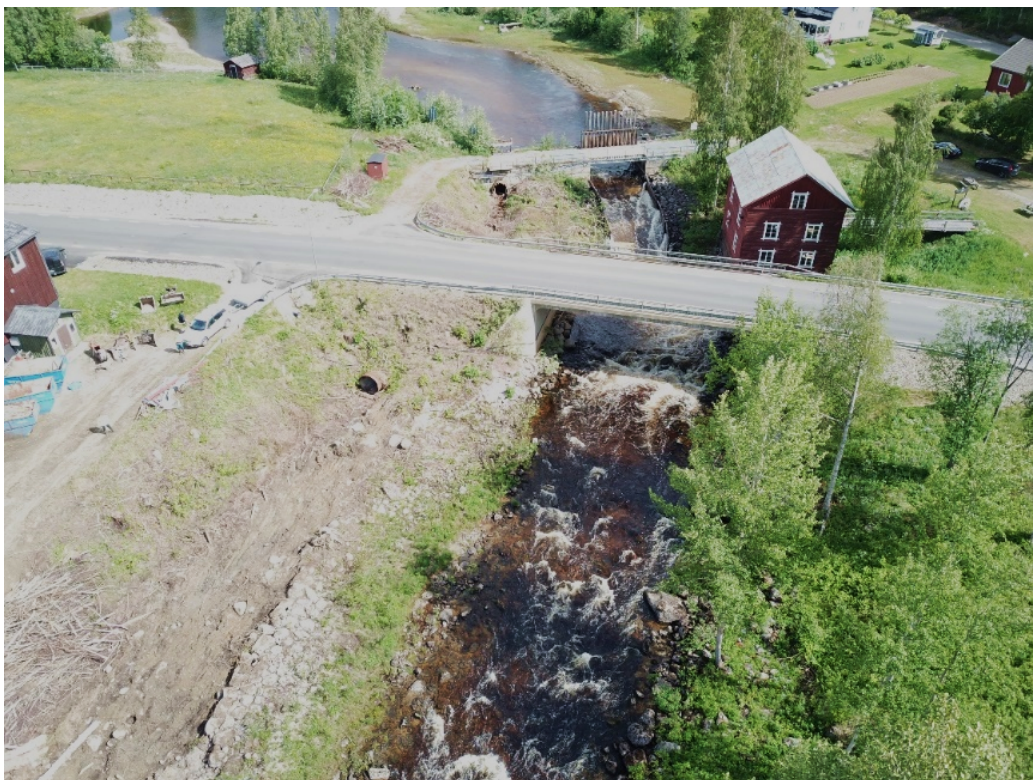
Figur 38 Före utrivning

Figur 38 - Figur 39 visar jämförande foton på hur det såg ut före respektive efter utrivningen.

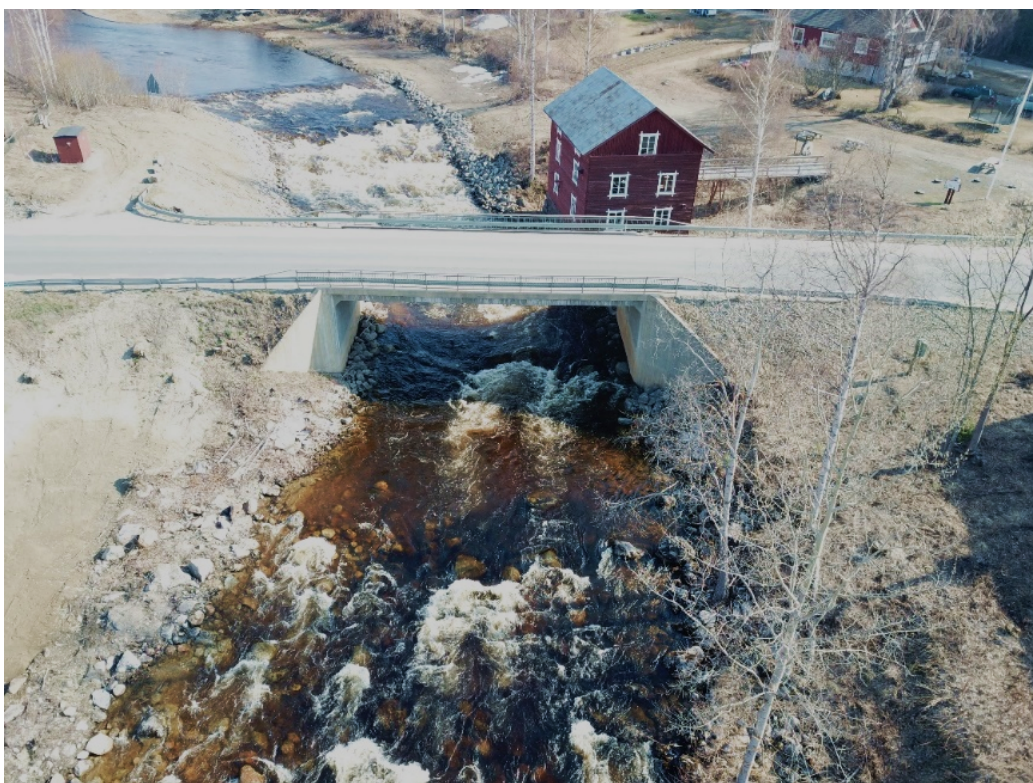
Figur 39 Efter utrivning vid en höglödessituation
