# UTRIVNING AV DAMMAR

RAPPORT 2024:1041

# Utrivning av dammar

En kunskapssammanställning  
med fokus på tekniska aspekter

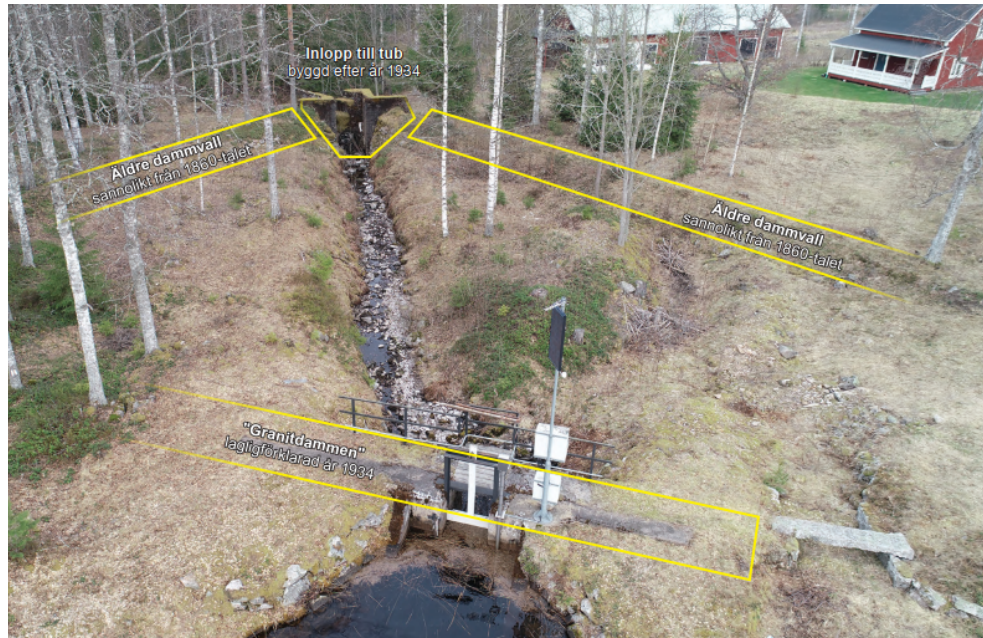
Figur 40 Översiktbild över dammen vid Östra Harasjön

Dammen som reglerar flödet från Östra Harasjön var en ca 3 m hög damm som lagligförklarades 1934. Dammen bestod av följande delar från vänster till höger i strömningsriktningen:

- Vänster dammarm, med anslutning till omgivande mark, bestående av en ca 14 m lång vall av jord och sten och därefter en 3,6 m lång granitmur i cementbruk
- Bottenutskov med reglerbar ställlucka, fri bredd 1 m
- Höger dammarm (granitmur i cementbruk), längd 2,4 m och därefter en ca 6 m lång vall av jord och sten

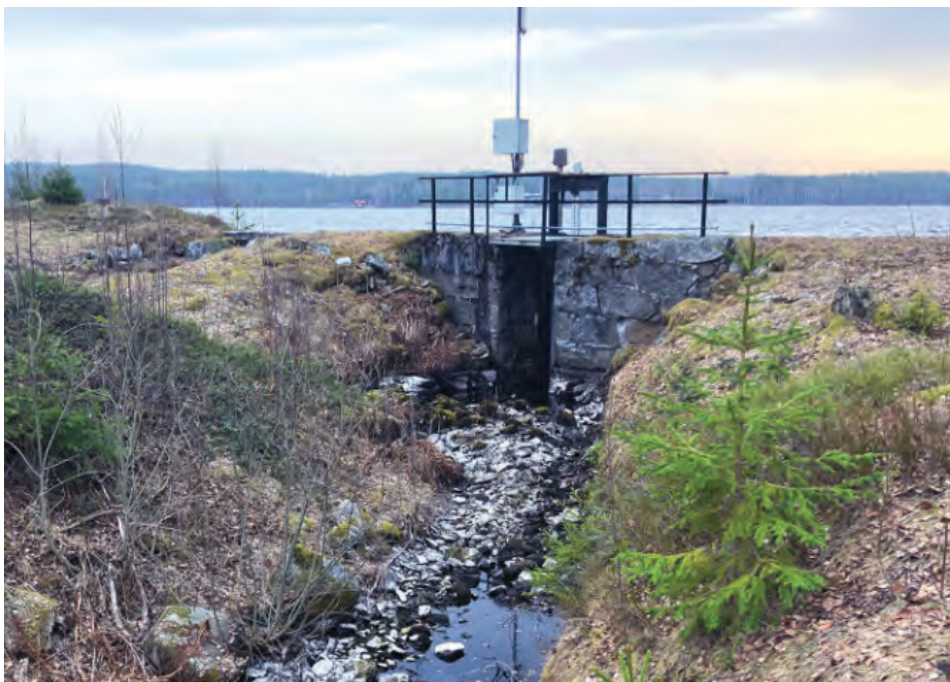
Figur 41 Dammen sedd från nedströmssidan

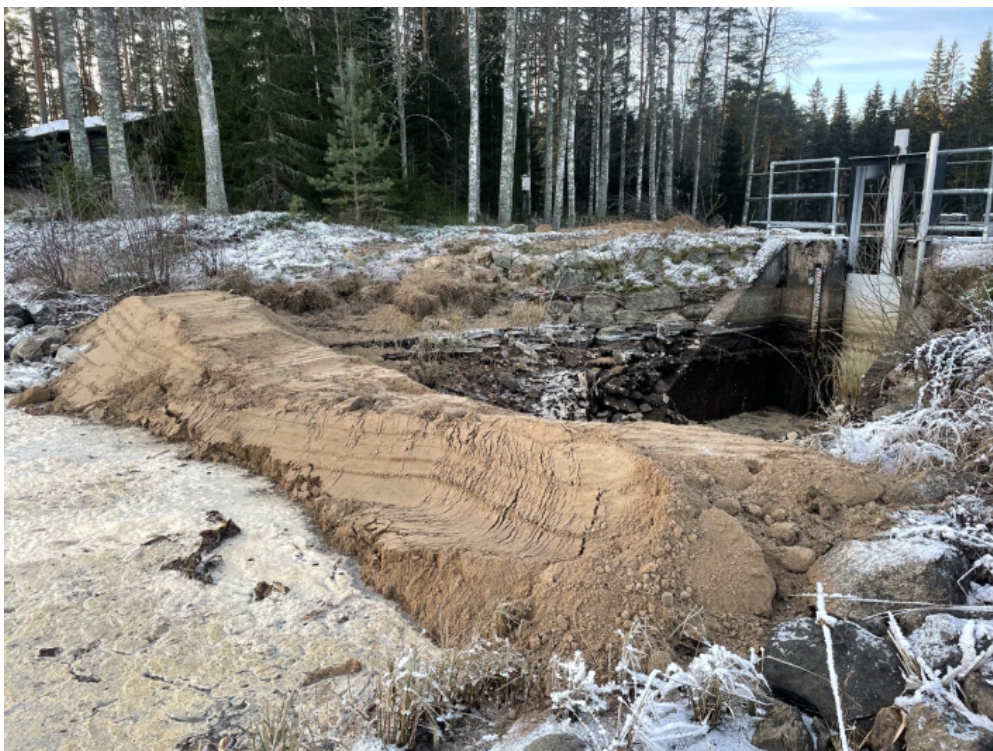
Figur 43 Mindre fångdamm anlades uppströms dammen

I god tid (flertalet veckor) innan arbetena i vatten påbörjades sänktes vattenytan av till tröskelnivå genom öppning av utskovsluckan. En mindre fångdamm anlades uppströms dammen, se Figur 43.

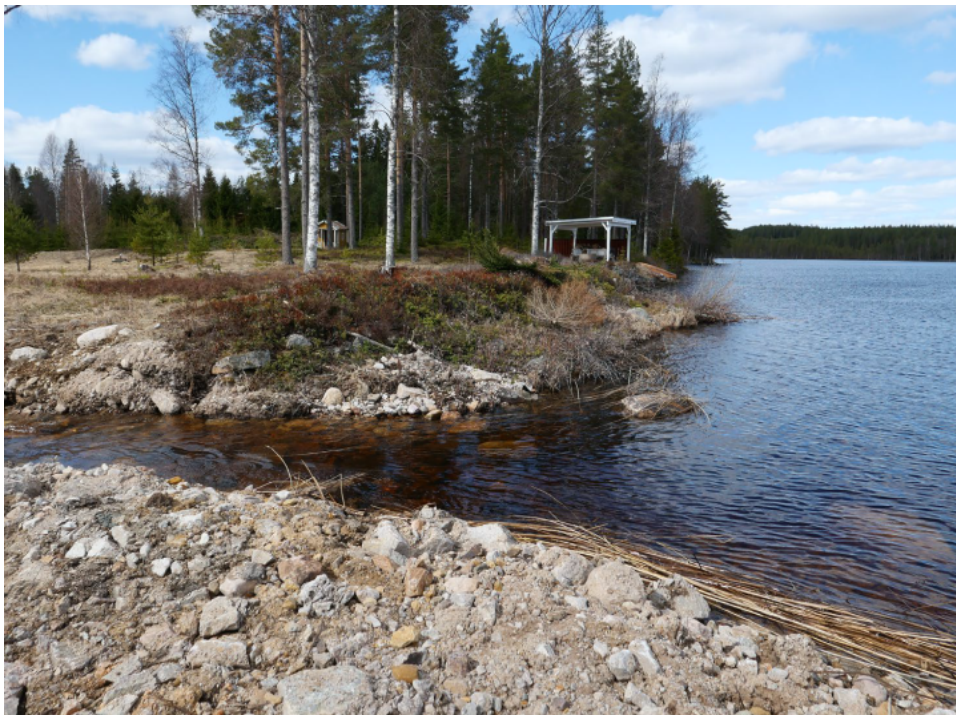
Figur 45 Foto vid det f.d. dammläget

Figur 45 visar hur det ser ut vid f.d. dammläget efter utrivning och Figur 46 visar hur det ser ut nedströms f.d. inloppet till tuben efter utrivning.

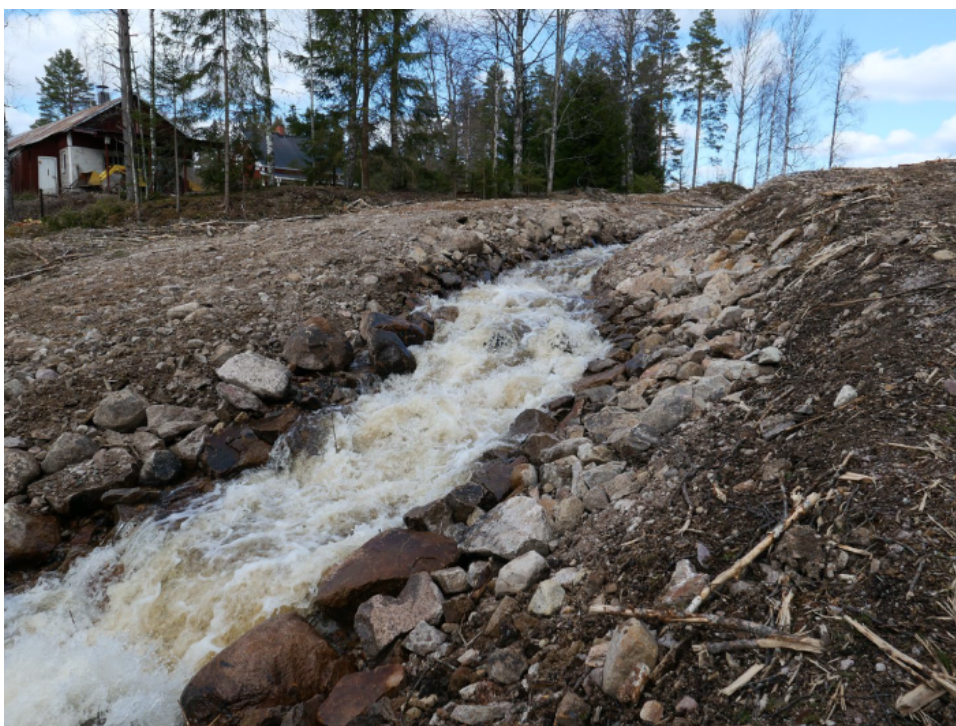
Figur 46 Foto nedströms f.d. inloppet till tuben
