# Sammanställning av resultat i Underhållsprogrammet 2005 – 2010 projektnummer 3933

Elforsk rapport 10:98

# **Sammanställning av resultat i Underhållsprogrammet 2005 – 2010 projektnummer 3933**

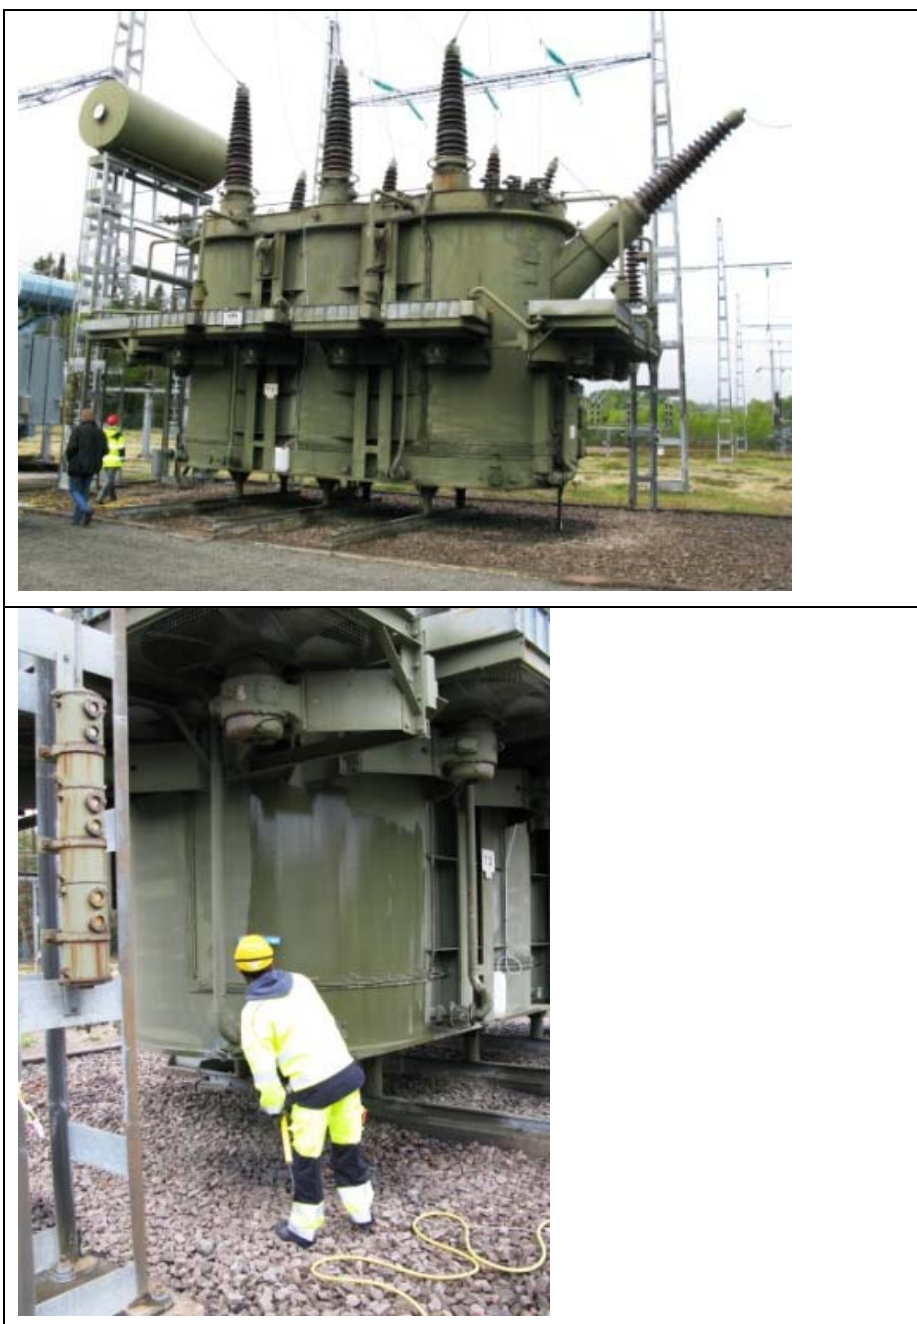
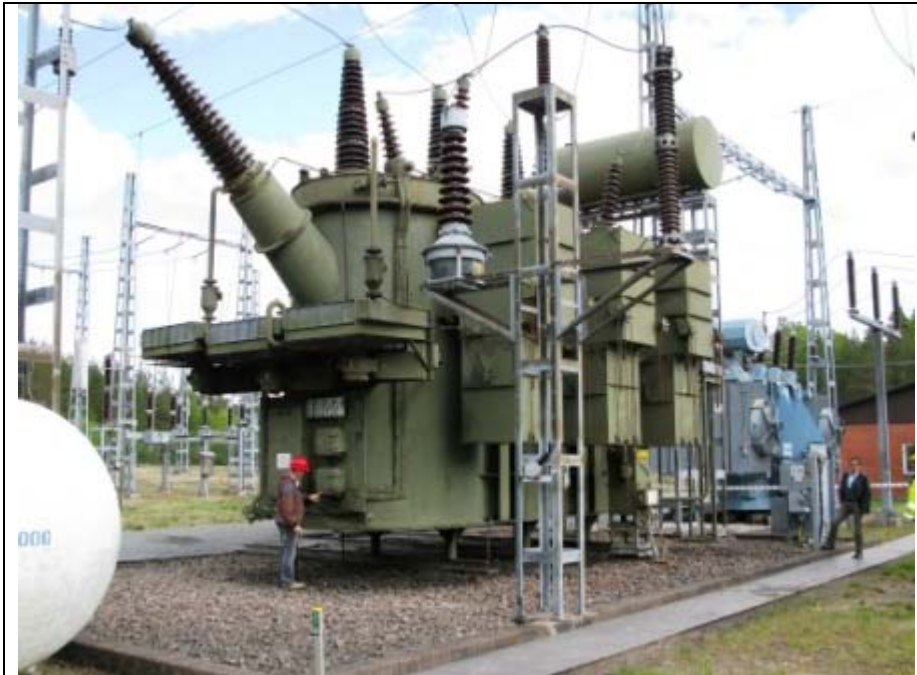
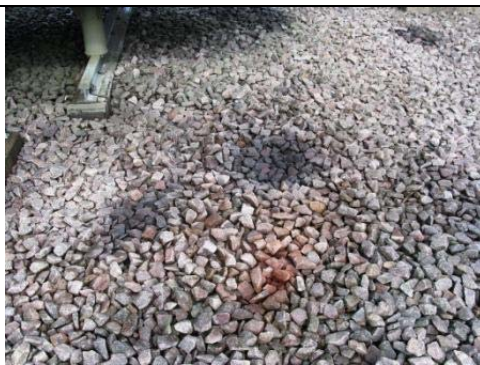
## 17 U2 projekt 31038 Rengöring av Värnamostationen T2, Petra Ham- marstedt, Servicestaden

Fyra bilder som visar transformator innan och efter tvätten.

Sista bilden visar att släckstenen går att tvätta på plats med metoden.
