# REPARATION AV SKYDDANDE YTSKIKT

RAPPORT 2015:195

# **Reparation av skyddande ytskikt som har skadats under drift**

Repairing of protecting surface deposits damaged  
during operation

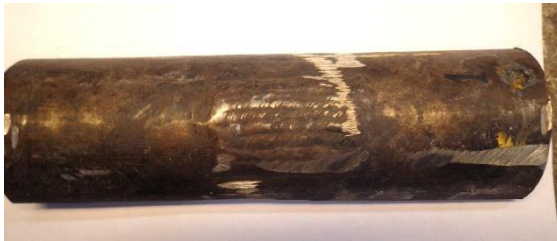
Bild 1:1. Läge för svetsreparationer.

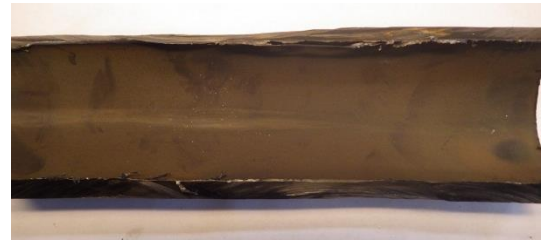
Bild 1:2. Utseende hos insida.

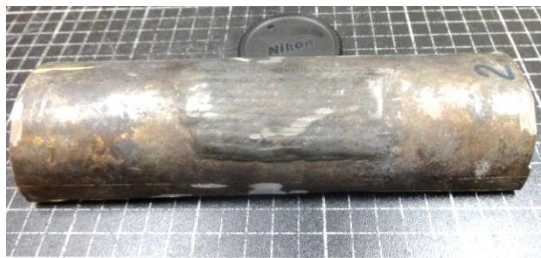
Bild 2:1. Läge för svetsreparationer.

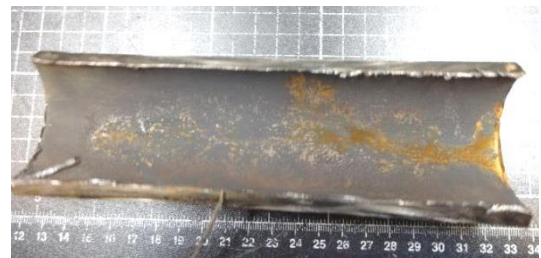
Bild 2:2. Utseende hos insida.

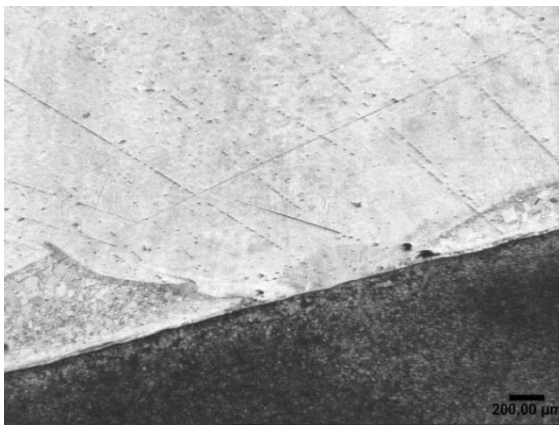
Bild 3:5. Svetsreparation tangerar innerkomponenten (mörk i bildens underkant).

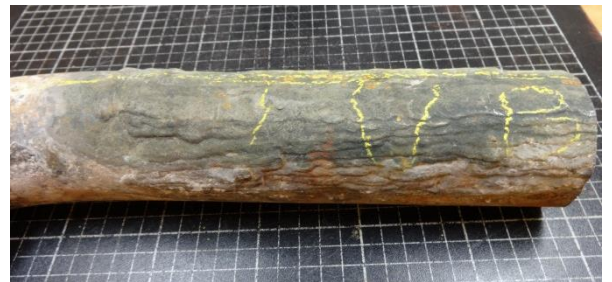
Bild 5:2. Undersökt prov. Svetsreparationens utseende.

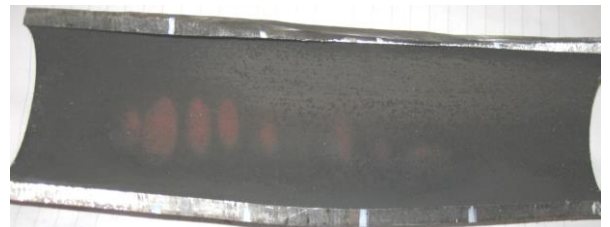
Bild 6:3. Utseende hos insida.

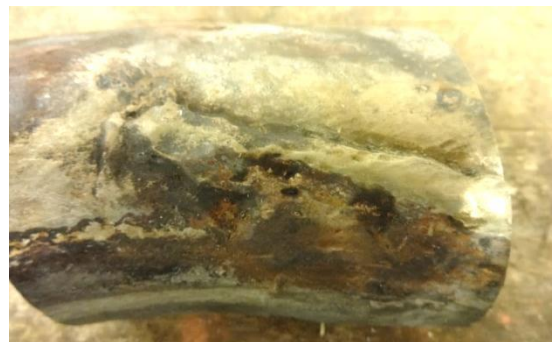
Bild 7:2. Undersökt svetsreparationen.

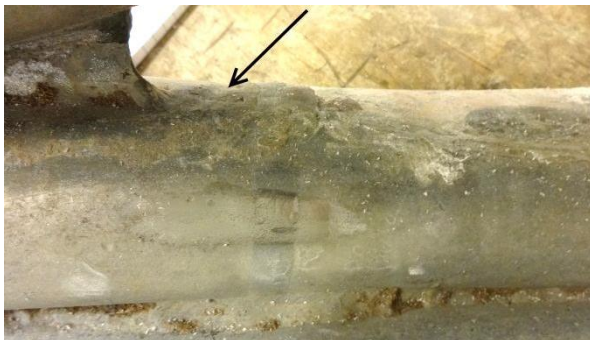
Bild 8:1. Läge för svetsreparationer.

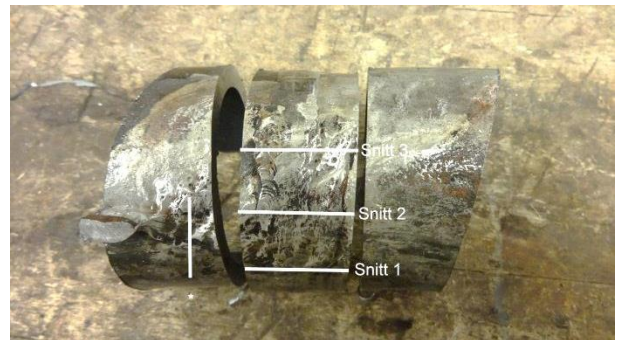
Bild 8:2. Undersökta snitt.

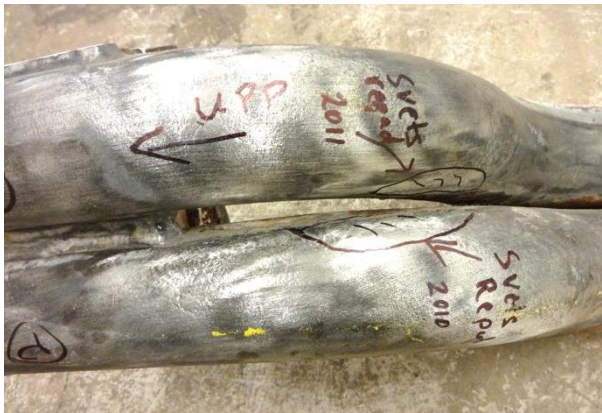
Bild 9:1. Läge för svetsreparationer.

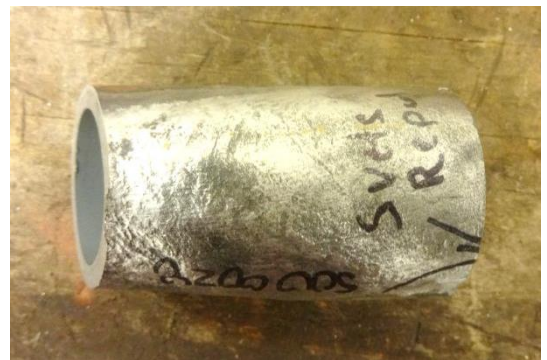
Bild 9:2. Undersökt prov. Nedre tuben i bild 9:1.

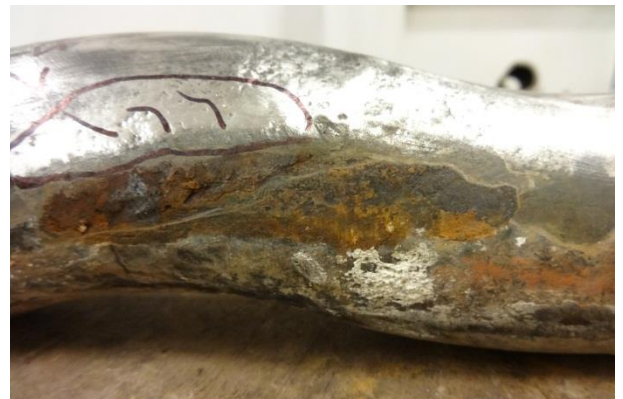
Bild 10:2. Undersökt prov. Övre tub i bild 10:1

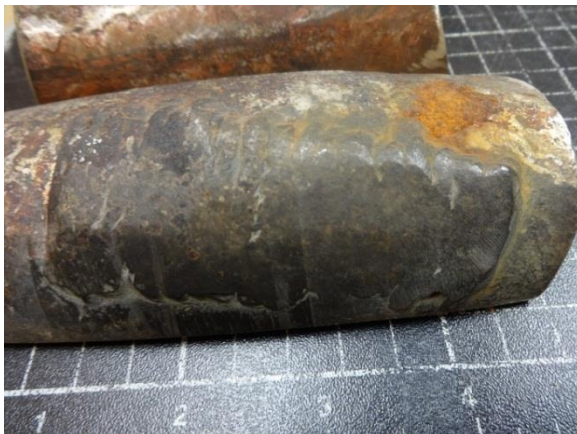
| Insidans utseende | Ett antal frätgropar där svetsreparation börjar och slutar. För övrigt jämn grå färg. |

Bild 11:1. Läge för svetsreparationer.

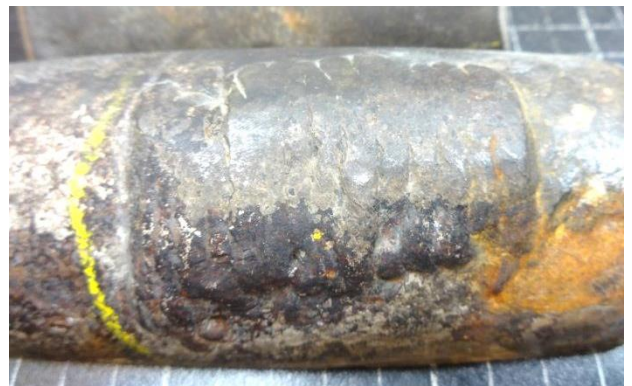
Bild 12:2. Undersökt svetsreparation.
