# VEGETATION PÅ FYLLNINGSDAMMAR

RAPPORT 2021:736

TINA PÅHLSTORP

ISBN 978-91-7673-736-1 | © Energiforsk mars 2021

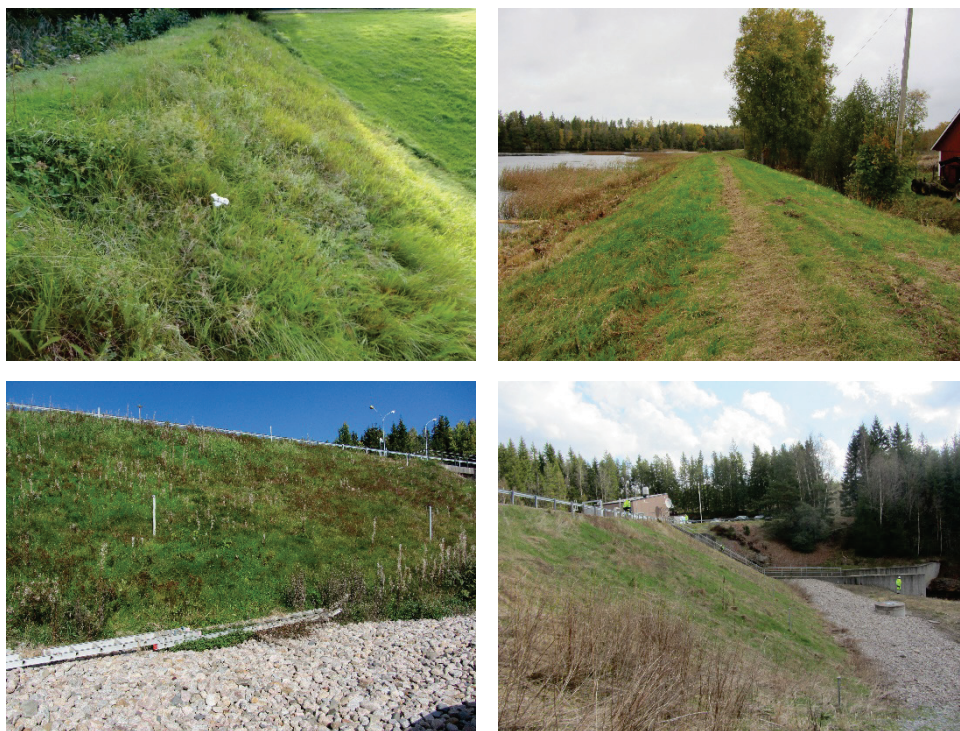
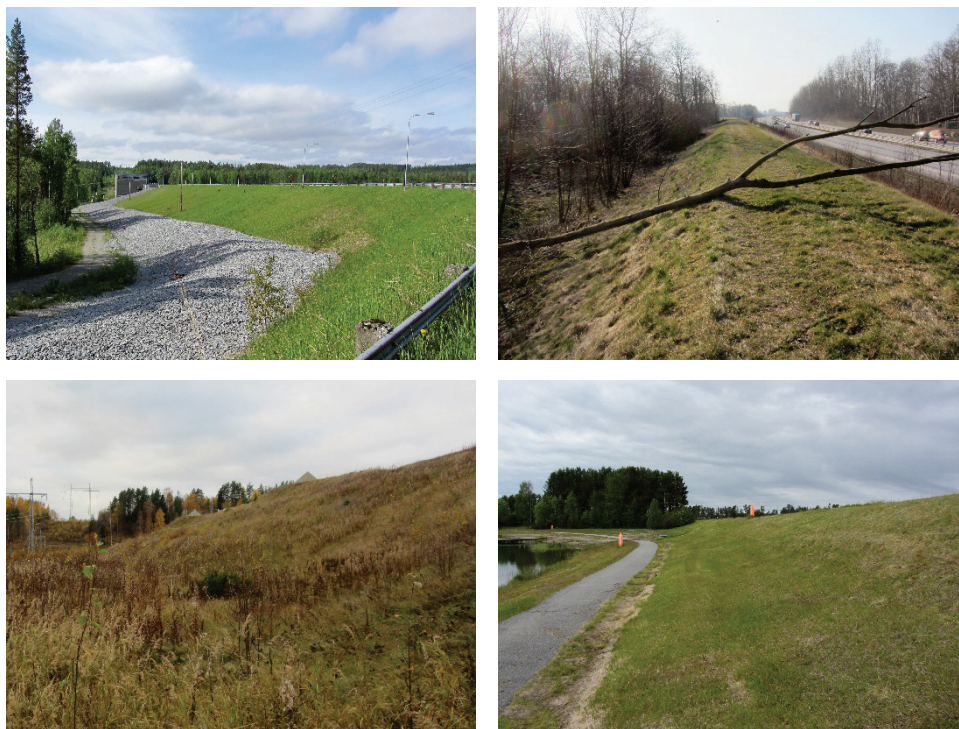
I Figur 31 visas exempel på svenska gräsbeklädda dammar i såväl södra som norra delarna av landet. En gräsbeklädd damm med kortklippt gräs är lätt att inspektera. Om gräset däremot tillåts bli högt är det svårt att visuellt kunna upptäcka tecken på skador som sättningar, sjunkhål och läckage.

Figur 31 Exempel på gräsbeklädda svenska dammar

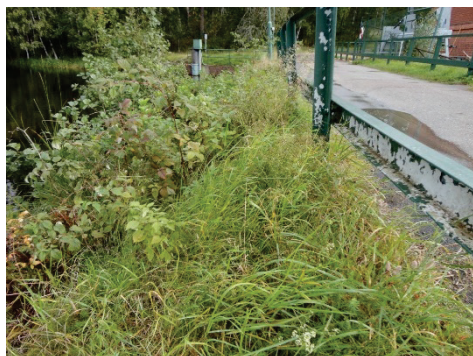
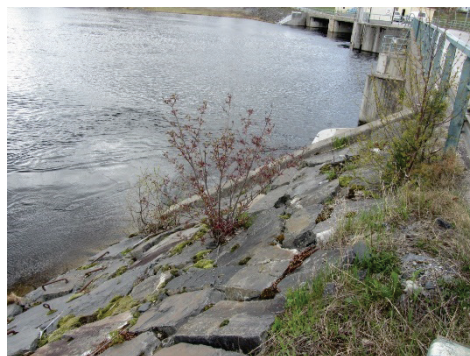
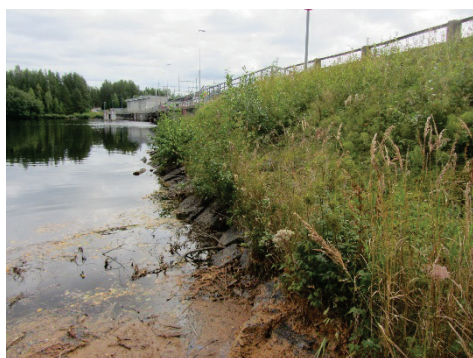
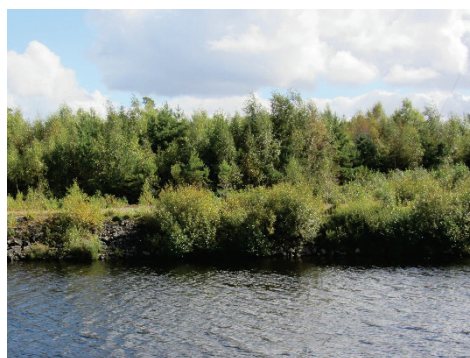
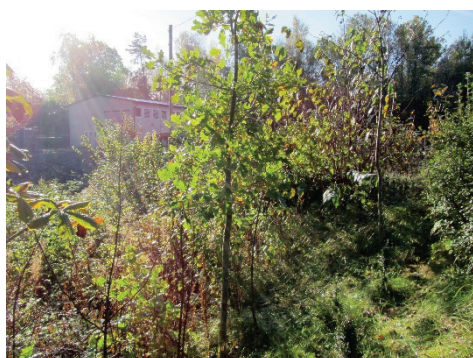
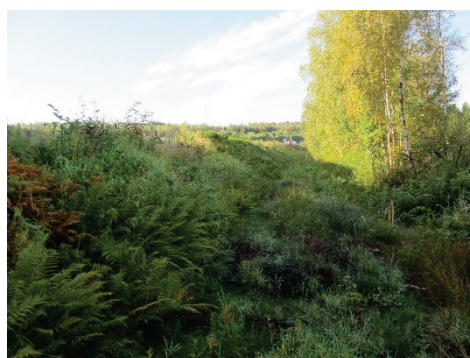
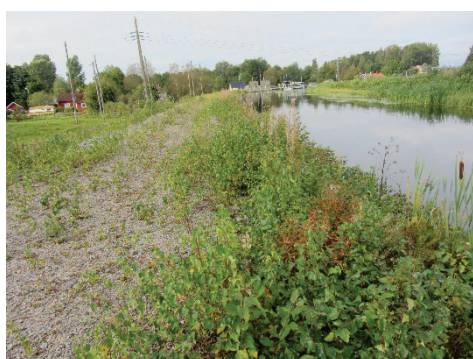
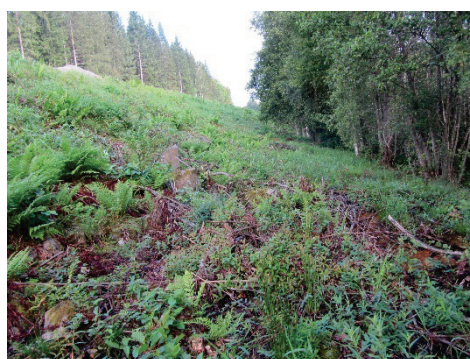
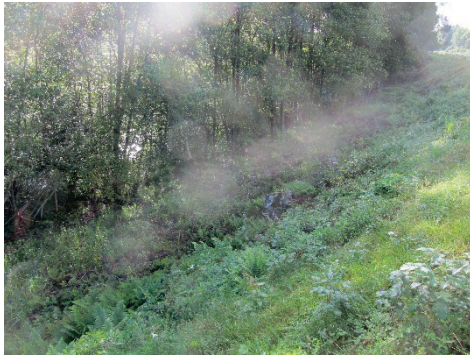
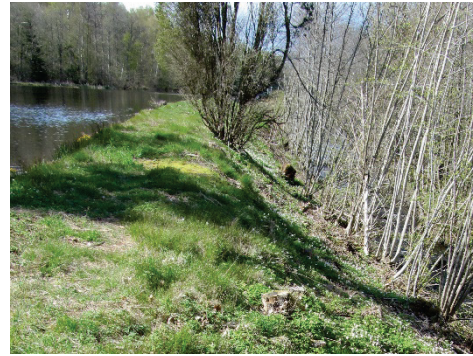
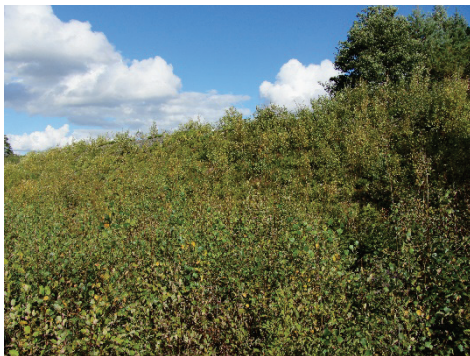
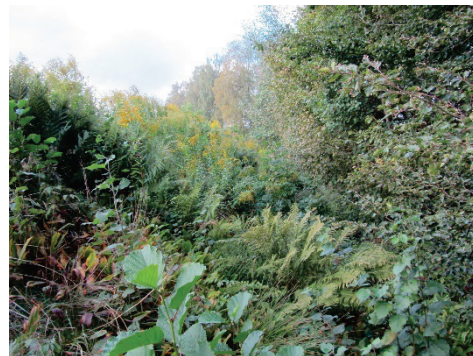
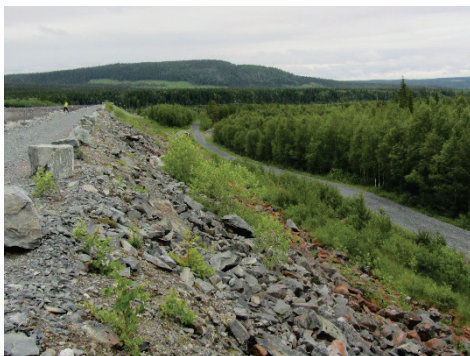
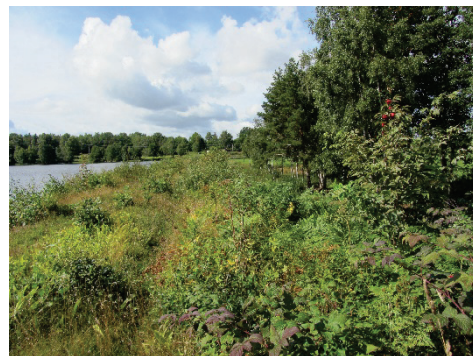
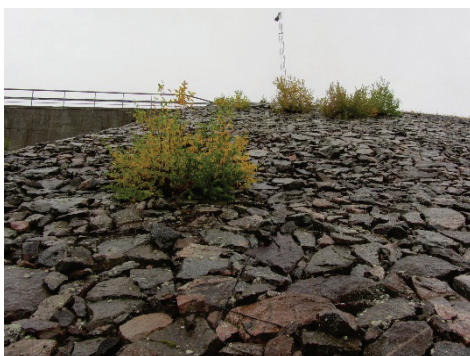
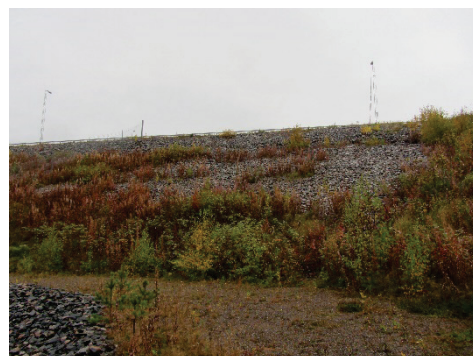
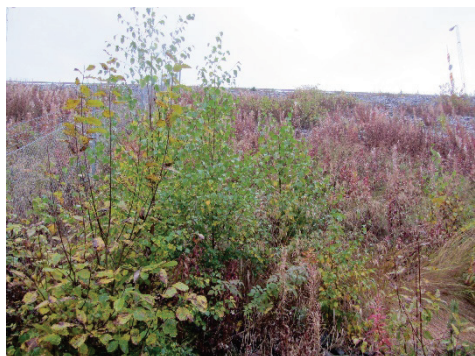
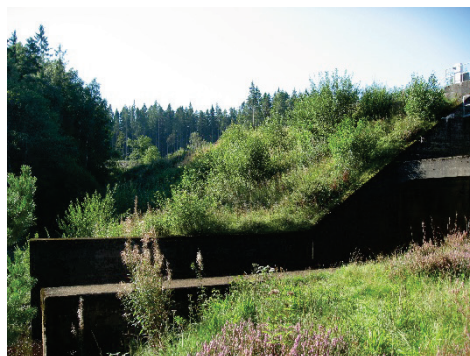
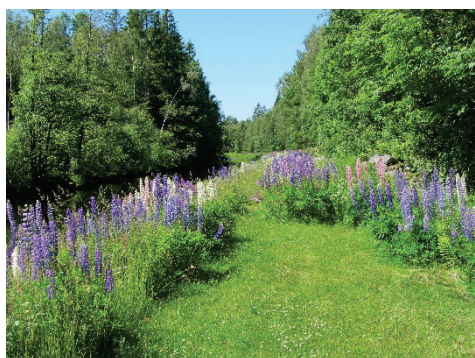
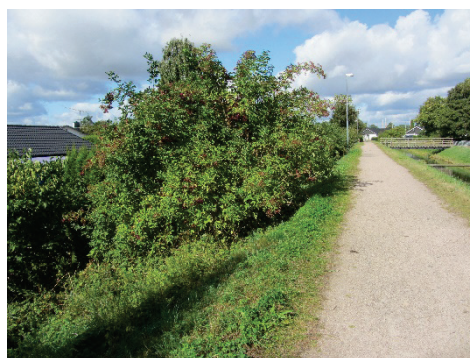
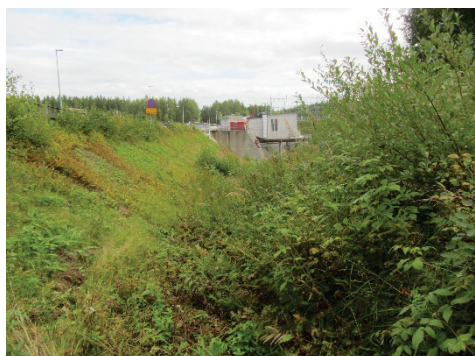
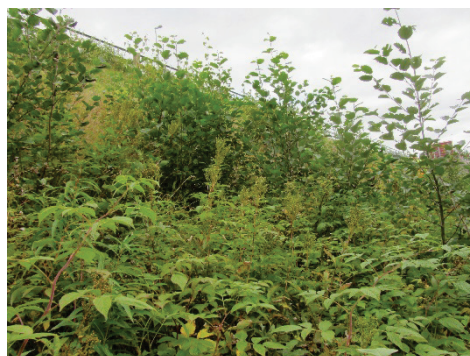
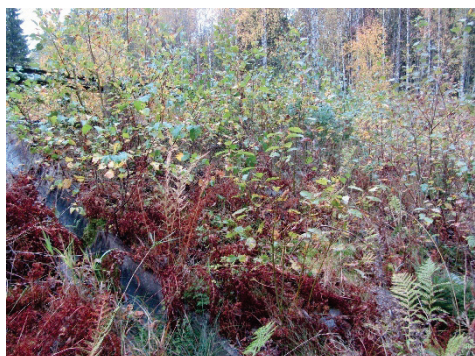
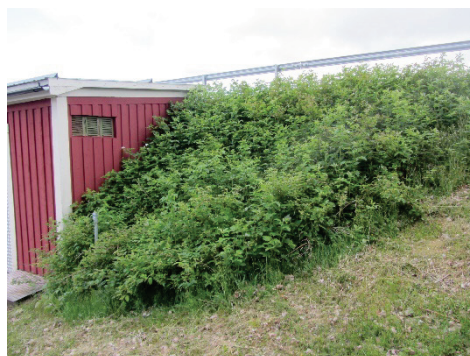
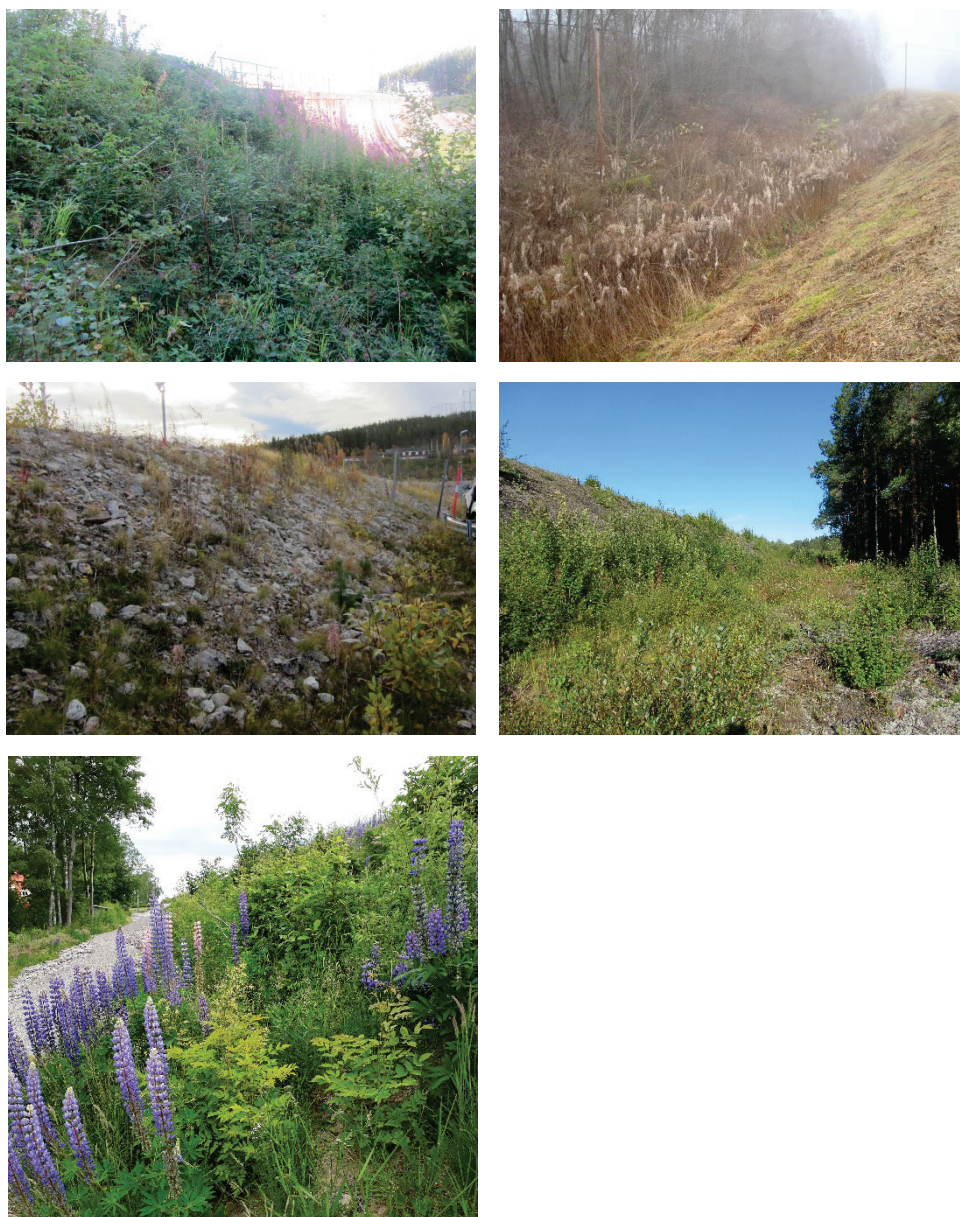
I Figur 32 visas foton på svenska dammar som är beväxta med buskar och sly i olika omfattning. Dammarna som visas är spridda över hela landet från Skåne i syd till Norrbotten i norr. Som framgår av foton är det i många fall omöjligt att visuellt kunna upptäcka läckage eller andra tecken på skador i nedströmsslänt och dammtå pga. vegetationen. I vissa fall förekommer ganska tät vegetation även i uppströmsslänten. I andra fall förekommer endast enstaka buskar såväl i uppströmsslänt som i nedströmsslänt och på dammkrön. Enstaka buskar som inte begränsar sikten gör i nuläget inte någon skada men kan orsaka skador i dammen på sikt om de tillåts fortsätta växa.

På några av dammarna i Figur 32 växer lupiner. Lupin är en invasiv växt som Naturvårdsverket rekommenderar att man hjälper till att bekämpa även om den i dagsläget inte finns med på EU:s förteckning över invasiva arter. Växter som finns med på EU:s förteckning över invasiva arter, t.ex. jätteloka, har fastighetsägaren en skyldighet att bekämpa.

**Figur 32** Exempel på svenska dammar bevuxna med buskar och sly i olika omfattning

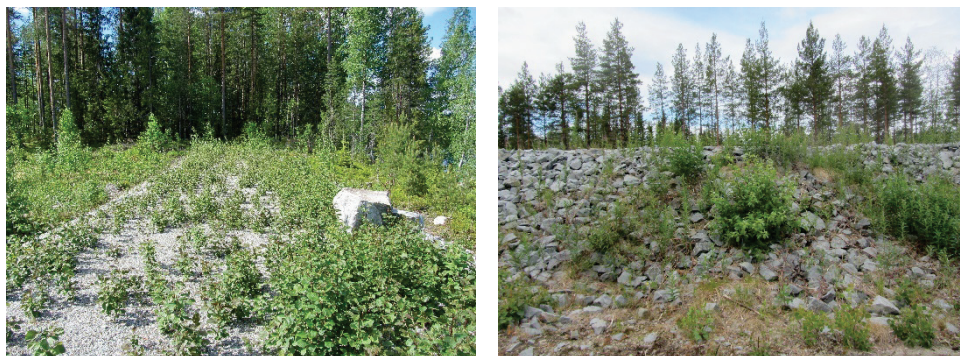
Om sly och buskar inte hålls efter direkt brer vegetationen ut sig snabbt, även på dammar som nyligen upprustats. Fotona i Figur 33 visar dammar där det relativt nyligen (för mindre än 10 år sen) genomförts dammsäkerhetshöjande åtgärder med utläggning av sprängsten/krossmaterial i olika fraktioner. Fotot i Figur 34 visar hur det ser ut i ett dränagedike i dammtån endast ett år efter att diket anlades.

Figur 33 Exempel på svenska dammar som nyligen upprustats

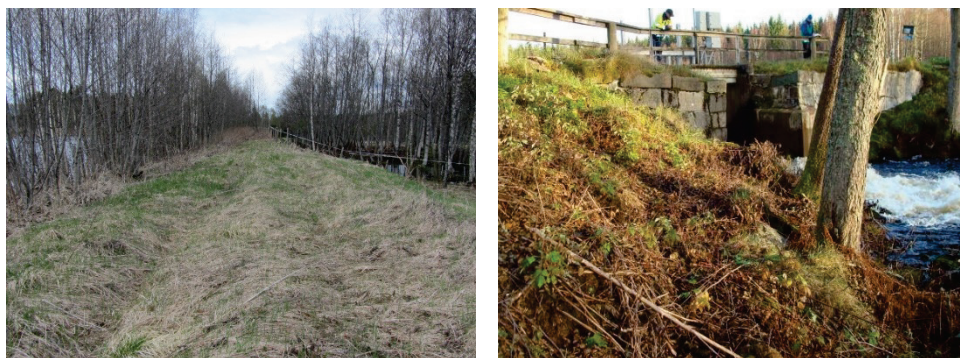
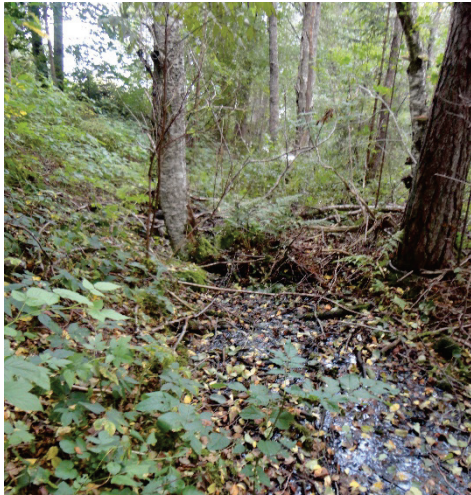
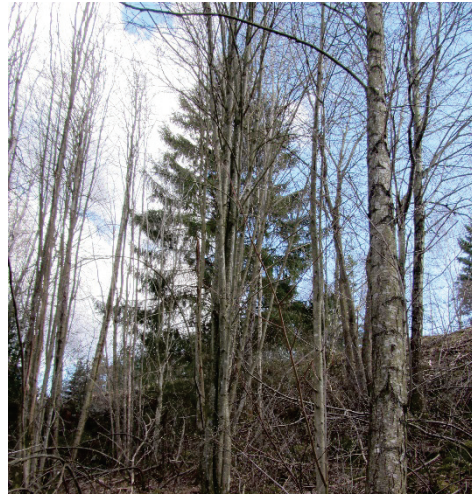
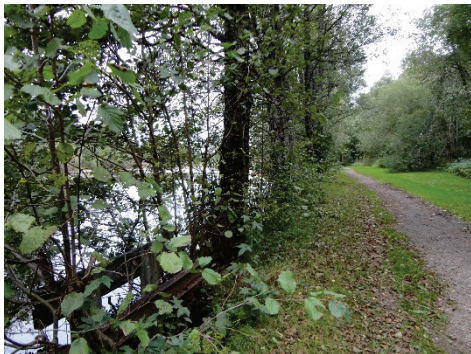
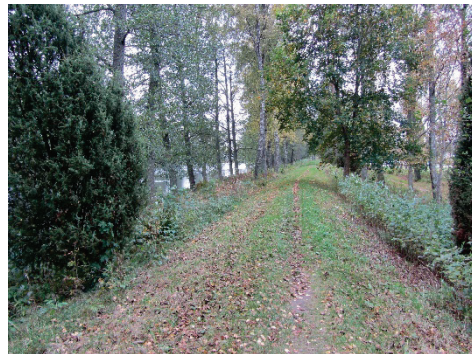
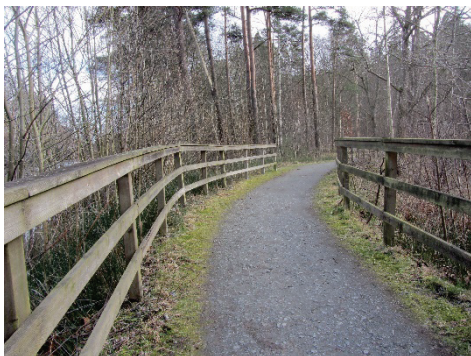
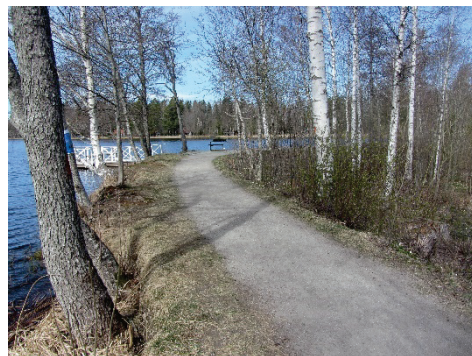
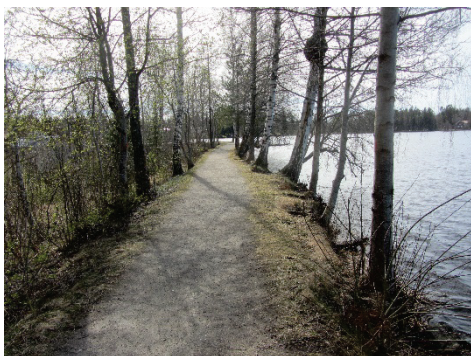
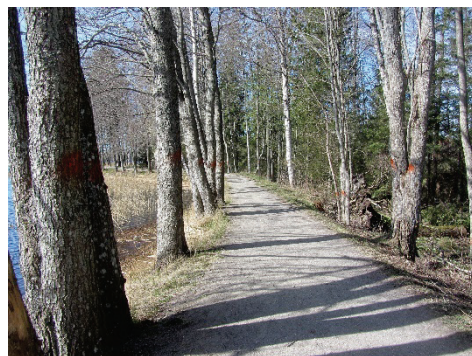
I Figur 35 visas exempel på dammar där det växer träd i olika omfattning. I vissa fall handlar det om enskilda träd medan det på andra dammar växer tätt med träd. De flesta dammarna i Figur 35 ligger i södra Sverige men några ligger längre norrut i Värmland, Gävleborg, Västernorrland och Jämtland.

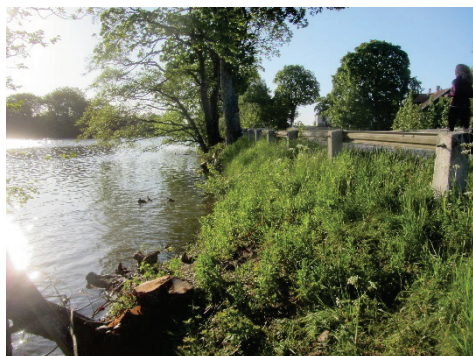
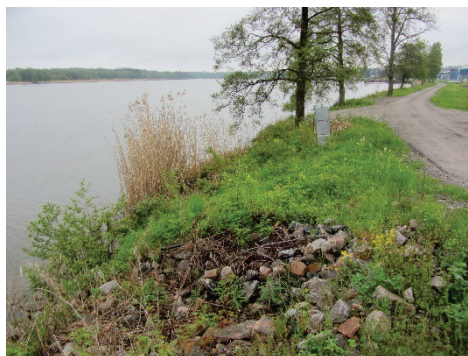
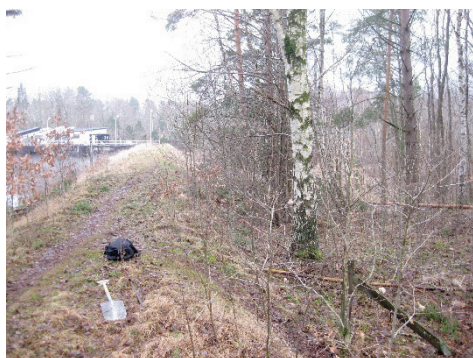
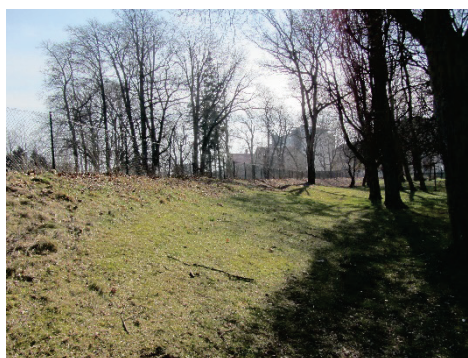
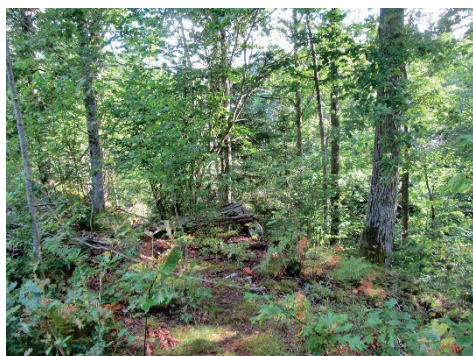
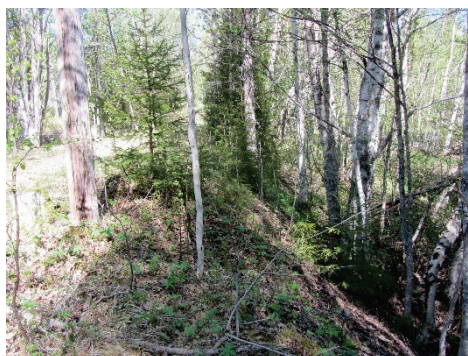
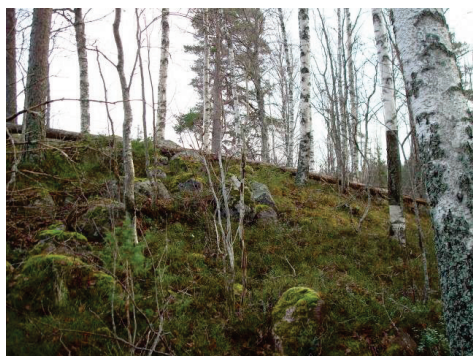
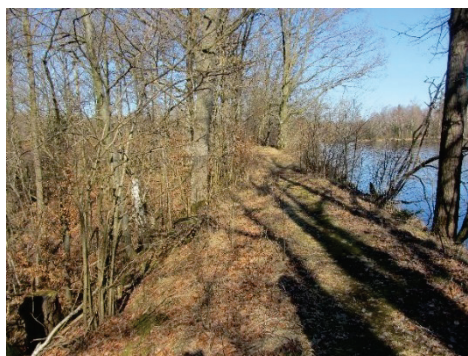
Figur 35 Exempel på svenska dammar där det växer träd på eller i direkt anslutning till dammen

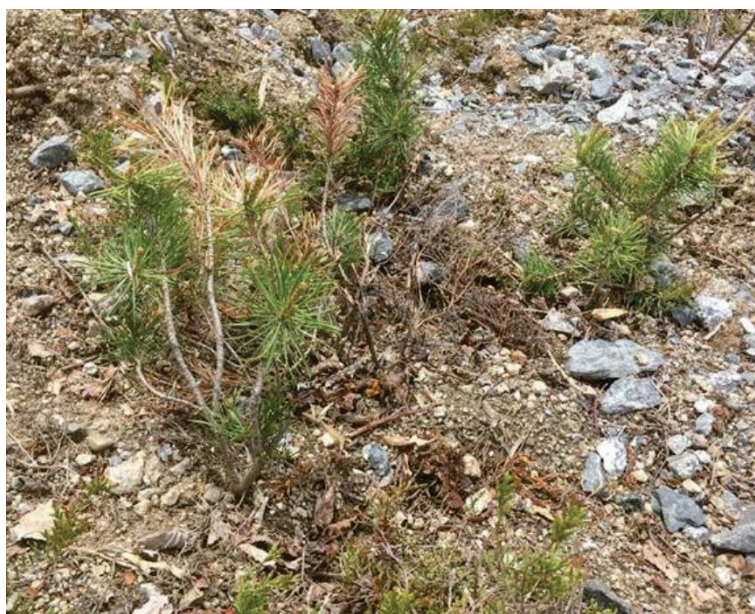
Figur 37 Efter den maskinella rotryckningen återstår en del smäsly

En dammägare har under 2019 genomfört försök med rotryckning som alternativ till slyröjning vid en damm. Dammägaren har här bedömt att slyröjning behöver utföras varje eller vartannat år. Under 2019 genomfördes maskinell rotryckning med hjälp av en grävmaskin med gripverktyg längs hela dammen (total längd ca 1300 m). Efter den maskinella rotryckningen fanns en del smäsly kvar, se Figur 37. En kompletterande manuell rotryckning planeras att utföras under 2020 för att få bort återstående smäsly. Efter att den manuella rotryckningen är genomfört planerar dammägaren att under perioden 2020-2024 utvärdera rotryckning som alternativ till traditionell röjning med avseende på kostnader och kvalitet. För att metoden ska kunna användas på högre dammar där det krävs längre räckvidd på den maskinella utrustning krävs ett utvecklingsarbete.

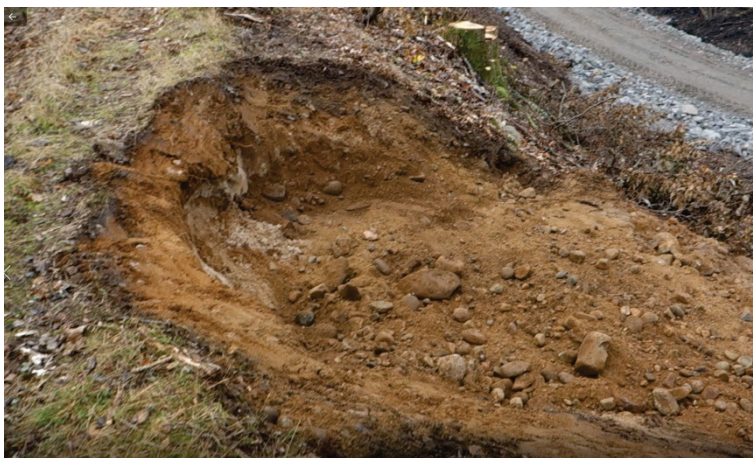
Jordprov taget djupt in i nedströmsslänten i samband med borttagning av stubbarna visar att materialet i dammen utgörs av grusig Sand med 4 % finjordhalt, se Figur 38. Tidigare genomförd provgroppsgrävning i dammkrön och nedströmsslänt visade på likartat material. I den franska fältstudie som beskrivs i avsnitt 4.2 skulle troligtvis materialet i denna dammen ha klassats som grovkornigt.

Figur 39 Hål i nedströmsslänten efter stubbrytning. Materialet utgörs av grusig Sand.

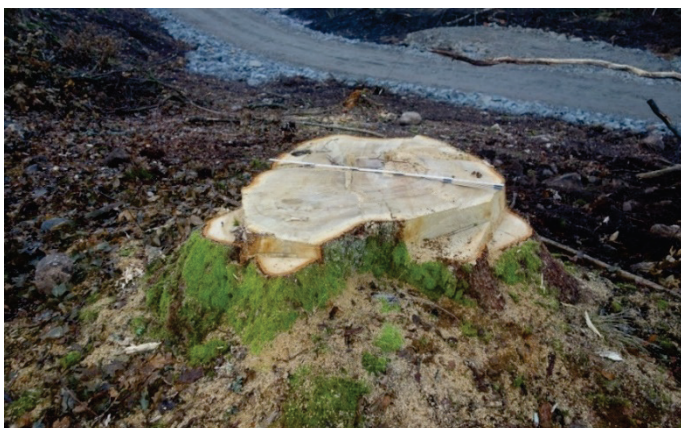
Generellt kan sägas att de bortgrävda ekstubbarna hade en kompakt rotklump utan några stora rötter utanför själva rotklumpen. Efter att rotklumpen grävts bort fanns det inte mycket rötter kvar i hålet

Figur 54 Ekstube med stamdiameter 110 cm precis nedströms dammtån

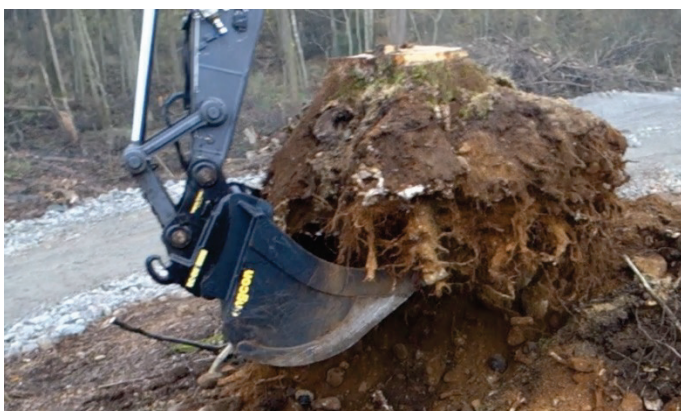
Figur 55 Rotsystemet under ekstubben i Figur 54

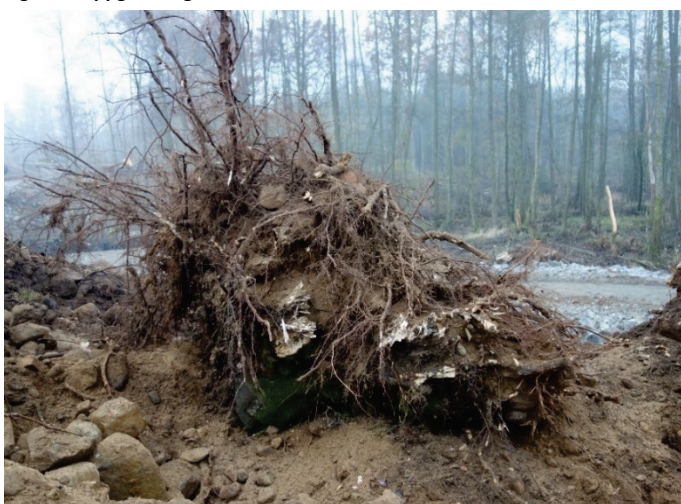
Rotsystemen hos de bortgrävda bokstubbarna hade ett något mer förgrenat rotsystem än hos de bortgrävda ekstubbarna. Rotdiametern minskade snabbt med avståndet från rotklumpen. Det blev inte mycket rötter kvar i hålet efter att rotklumpen grävts bort.

Figur 58 Bokstubben i Figur 57 med rötter

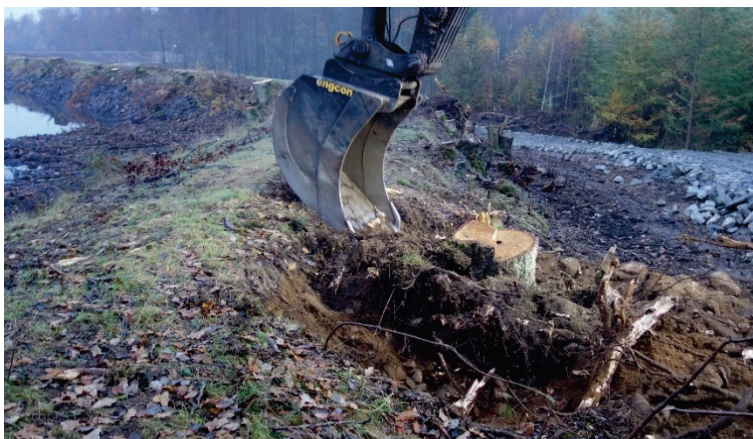
De bortgrävda björkstubbarna hade generellt ett mer förgrenat rotsystem med grövre rötter (>10 cm) än ek och bok.

Figur 59 Björkstubbe med stamdiameter 60 cm i nedströmslätten

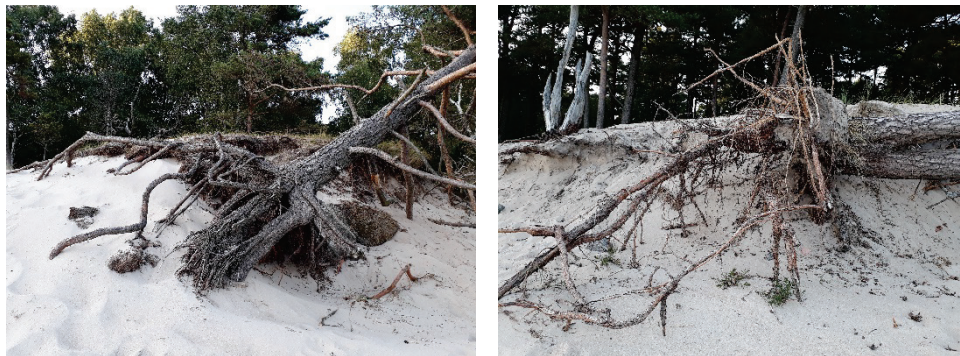
Som exempel kan nämnas att det vid kusten i Ystad i södra Sverige redan på 1800-talet planterades träd för att förhindra erosion av den sandiga marken. I mars 2020 blåste det kraftigt och en del av träden blåste omkull, se Figur 61. Detta är ett

exempel på att träd kan välta vid ogynnsamma vindförhållanden. När det som i detta fallet handlar om naturliga slänter blir effekterna av att träden välter och drar med sig en stor del av slänten hanterbara. Skulle det däremot gälla en slänt på en damm som är utsatt för vattentryck skulle det kunna innebära ett mycket allvarligt hot mot dammsäkerheten och omedelbar risk för dammhaveri.

Figur 61 Omkullvälta träd i en naturlig slänt i Ystad. Innan träden välte hade de en armerande inverkan på slänten

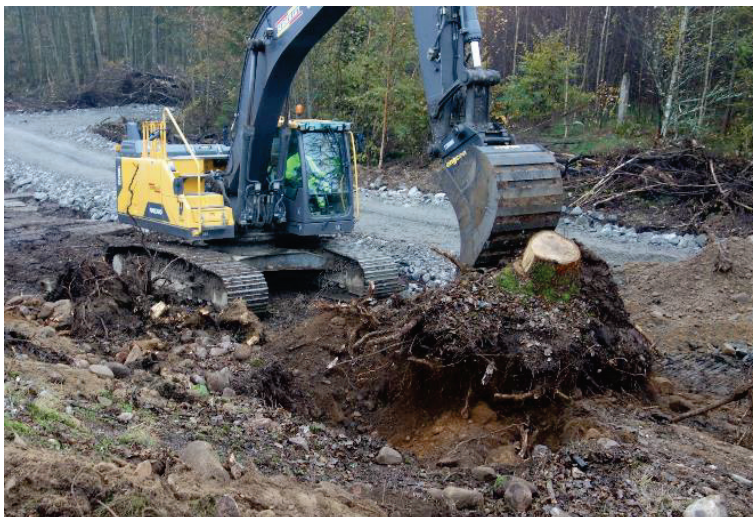
Figur 1 Bortgrävning av en stubbe i dammtån

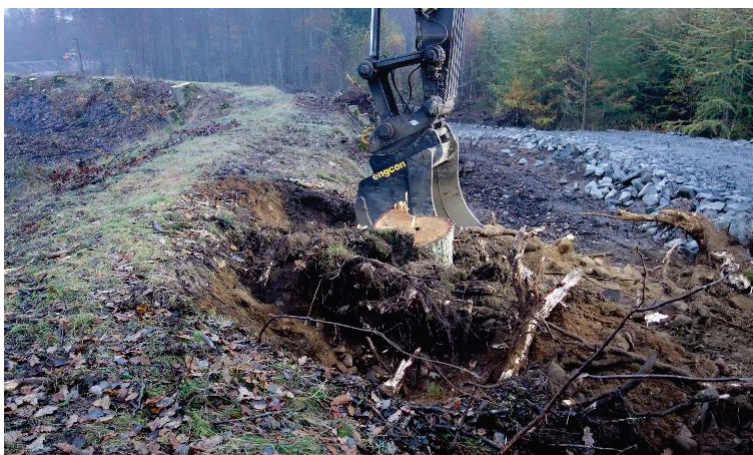
Figur 2 Bortgrävning av en stubbe i nedströmsslätten där dammen är som lägst

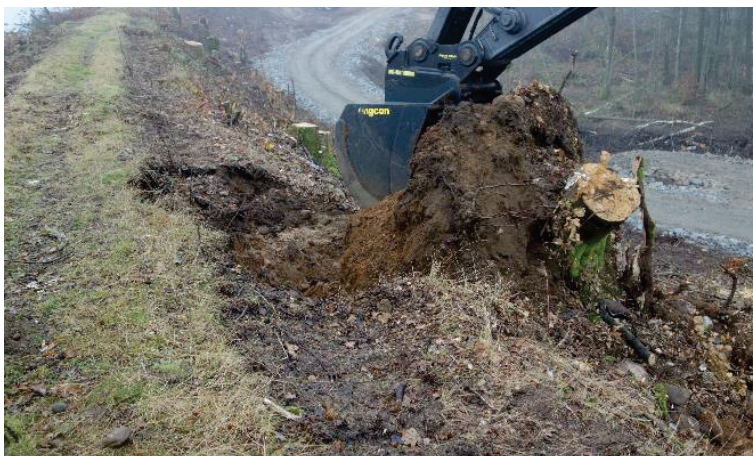
Figur 3 Bortgrävning av en stubbe i nedströmsslätten

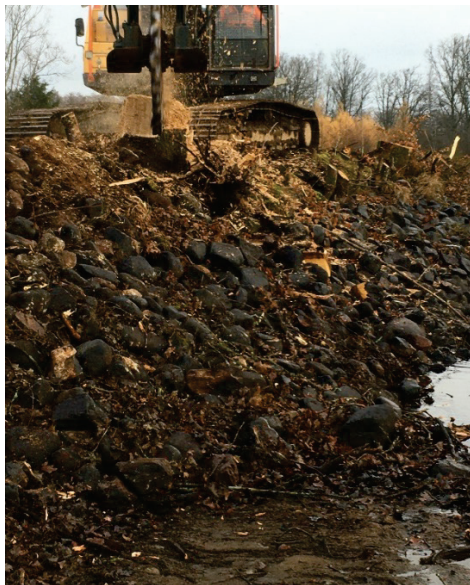
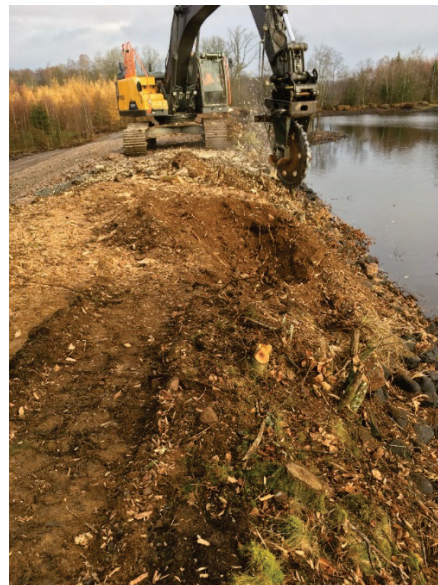
Figur 13 Fräsning av stubbar i uppströmsslänten

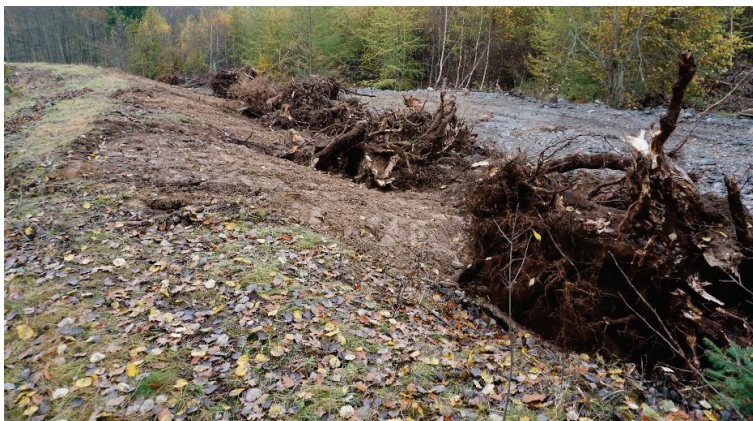
**Figur 22** Stubbar med rotsystem. Oklart vilka trädslag det är

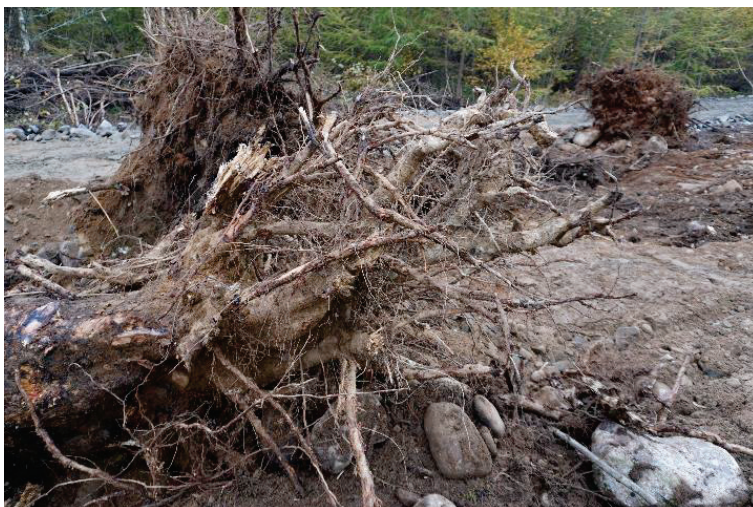
Figur 23 Stubbar med rotsystem. Oklart vilka trädslag det är

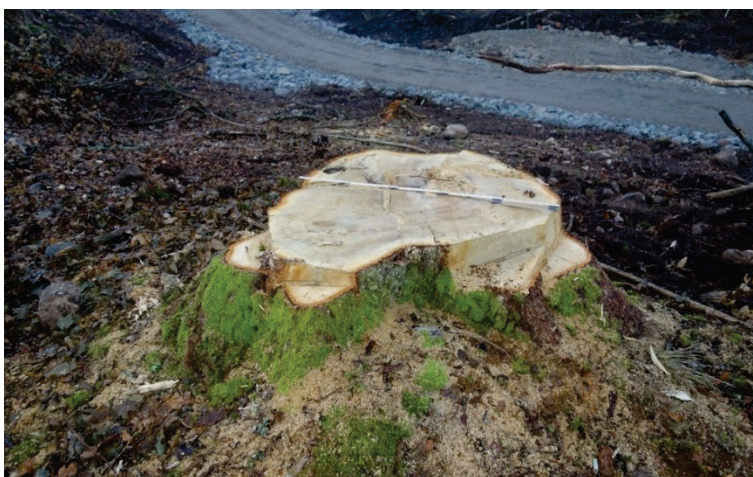
Figur 24 Ekstubbe med stamdiameter 110 cm precis nedströms dammtån

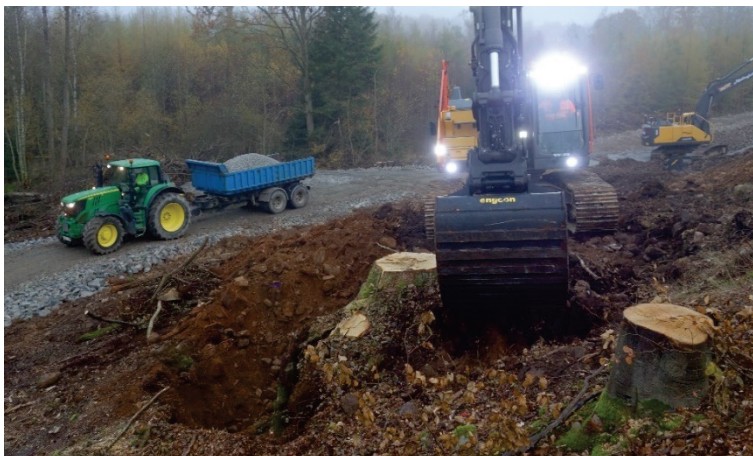
Figur 25 Bortgrävning av ekstubben i Figur 24

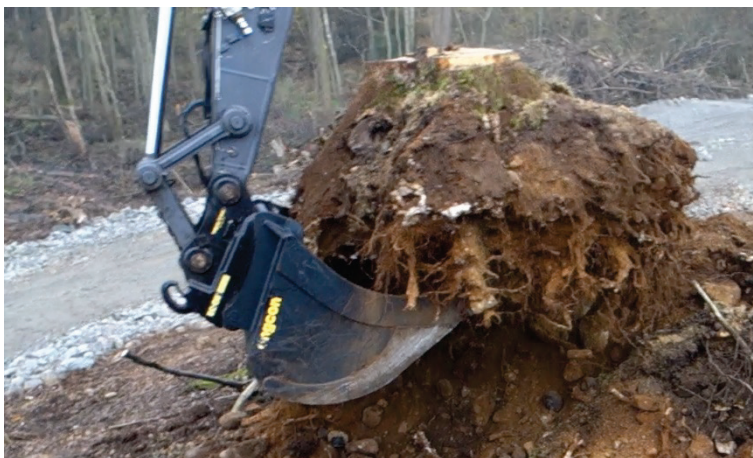
Figur 26 Rotsystemet under ekstubben i Figur 24

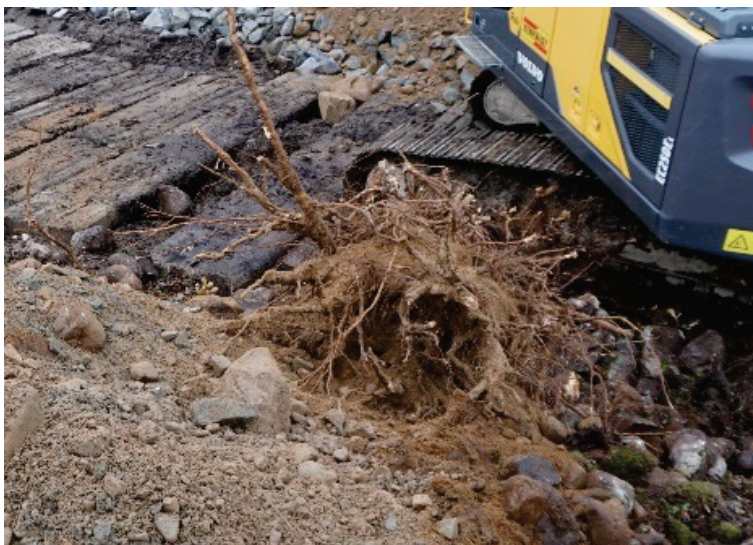
Figur 29 Rotklump till borttagen ekstubbe i dammtån. Stamdiameteren var 50 cm.

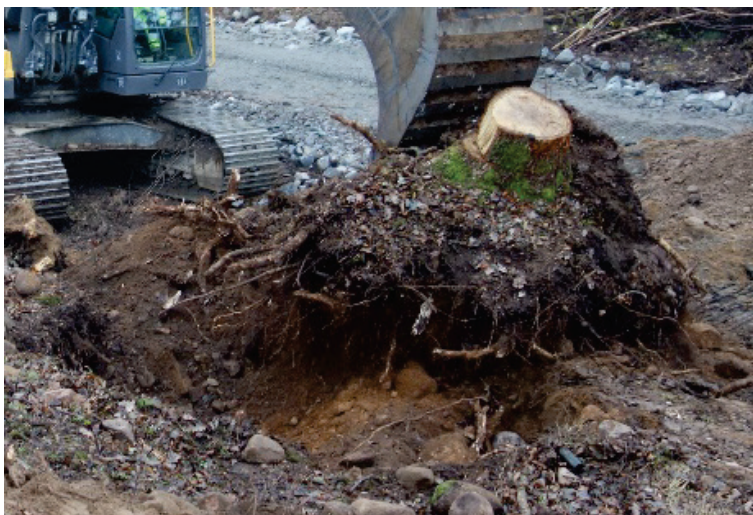
Figur 30 Ekstubbe med rotklump i dammtån. Stamdiameteren var 50 cm.

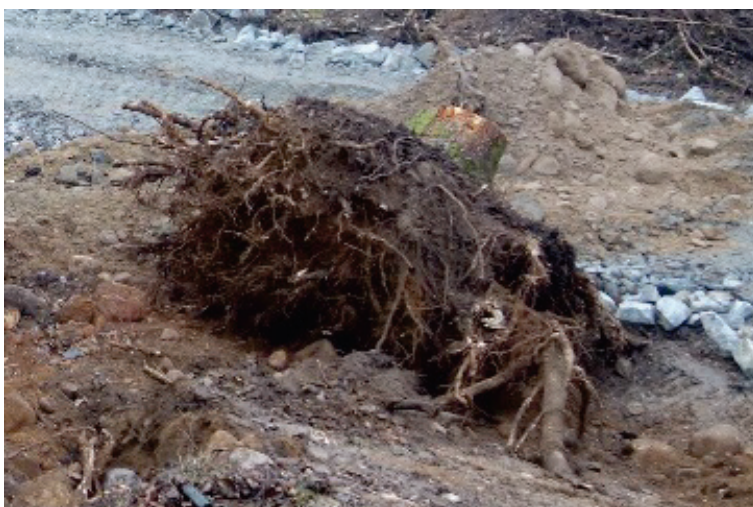
Figur 31 Rotklumpen från eken i Figur 30 sett från annan vinkel

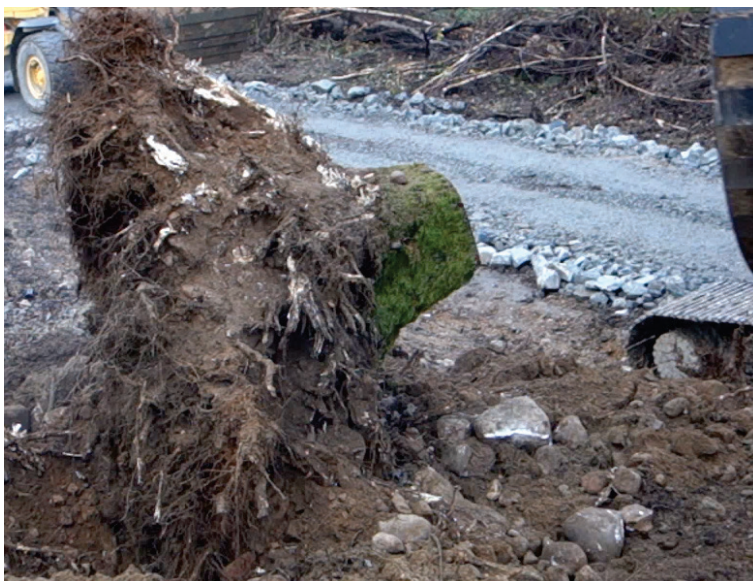
Figur 32 Rotklump från ek i dammtån med stamdiameter 55 cm

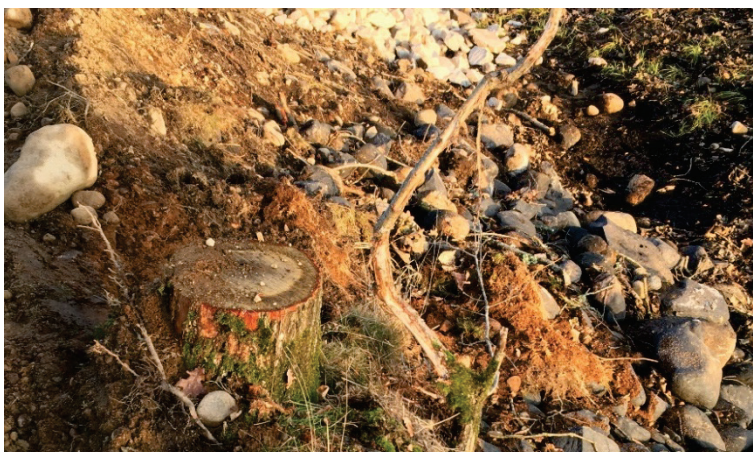
Figur 33 Ekstubble med stamdiameter 40 cm i uppströmsslänten

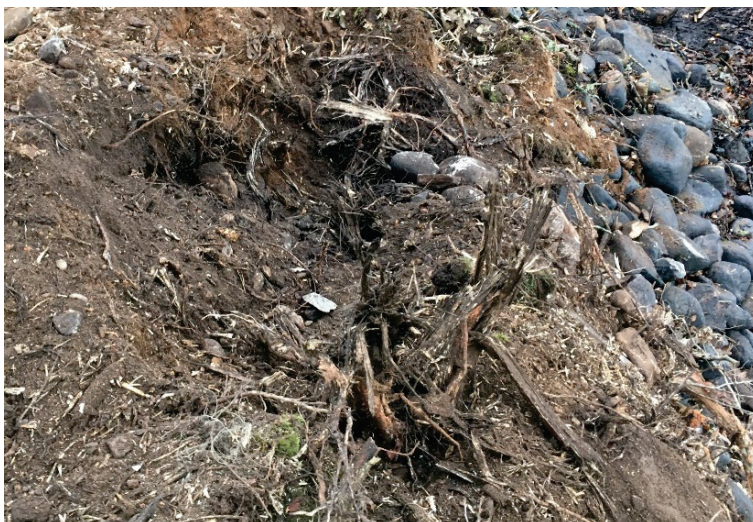
Figur 34 Rester efter fräsning av ekstubben i Figur 33

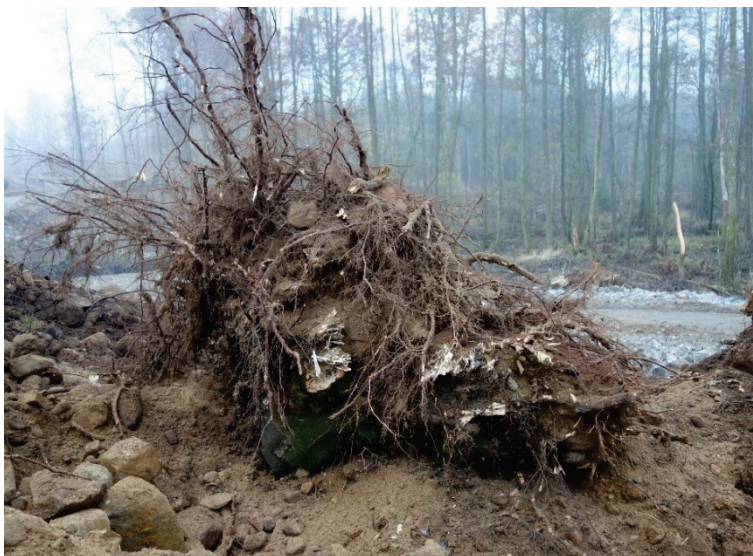
Figur 38 Bokstubben i Figur 37 med rötter

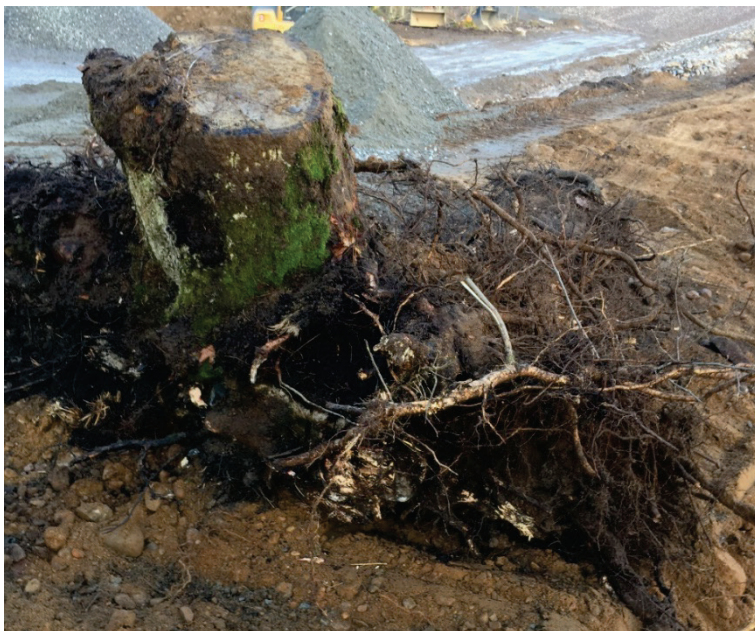
**Figur 41** Samma bokstubbe som i Figur 40 sedd från annan vinkel

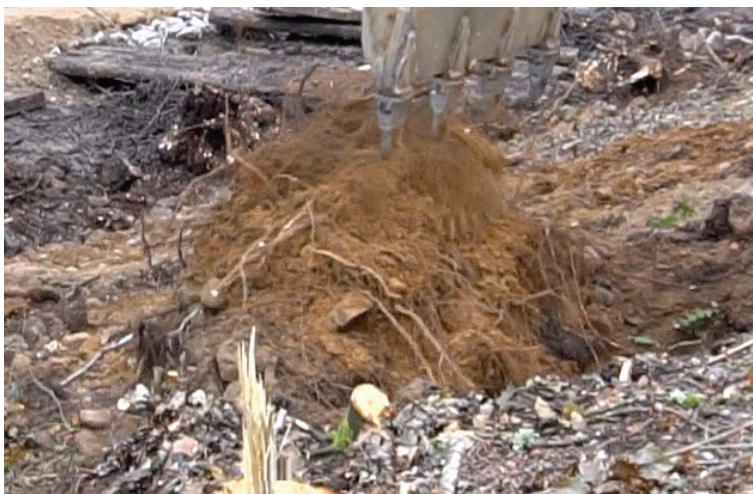
Figur 42 Rotsystemet till bokstubbe med stamdiameter 25 cm i nedströmsslänten

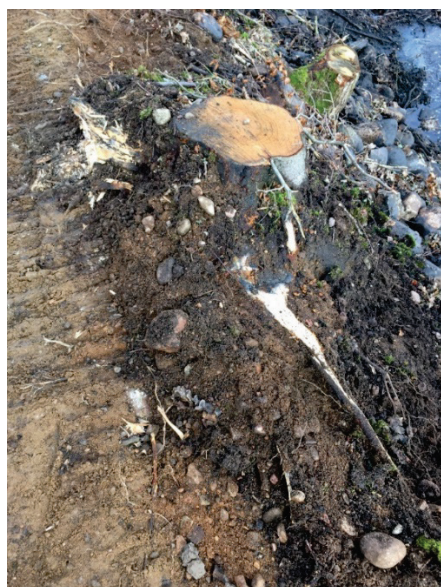
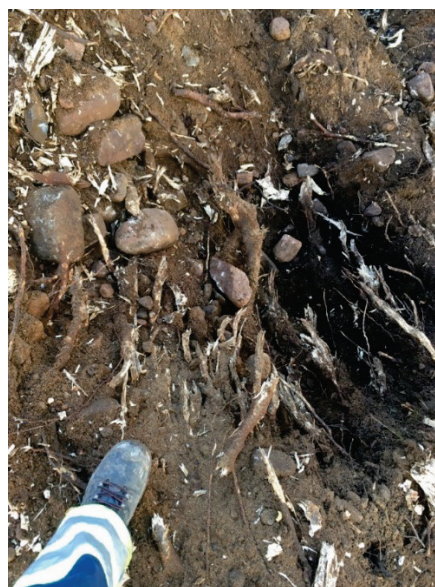
Figur 43 Bokstubbe med stamdiameter 40 cm i uppströmsskanten av dammkrönet. Bilden till höger visar rester efter fräsning av stubben.

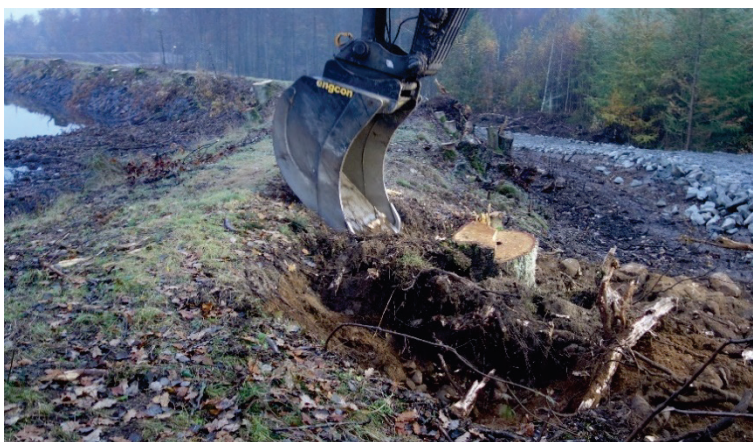
Figur 44 Björkstubbe med stamdiameter 60 cm i nedströmsslänten

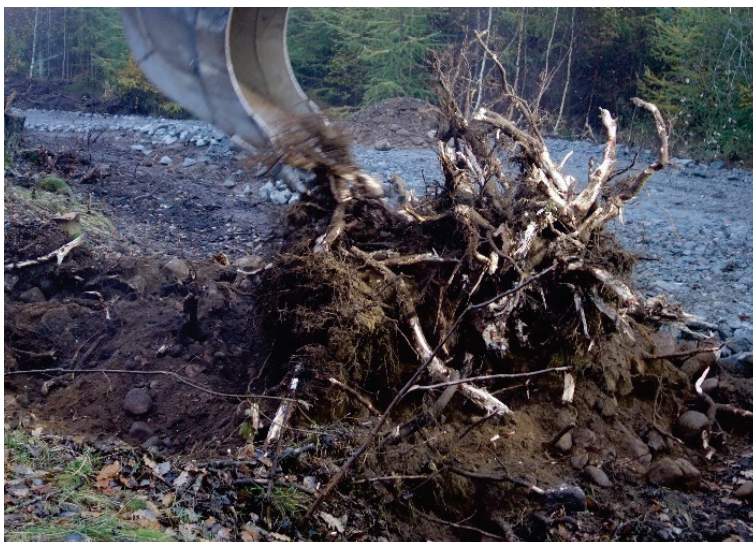
Figur 45 Rötterna under björkstubben i Figur 44

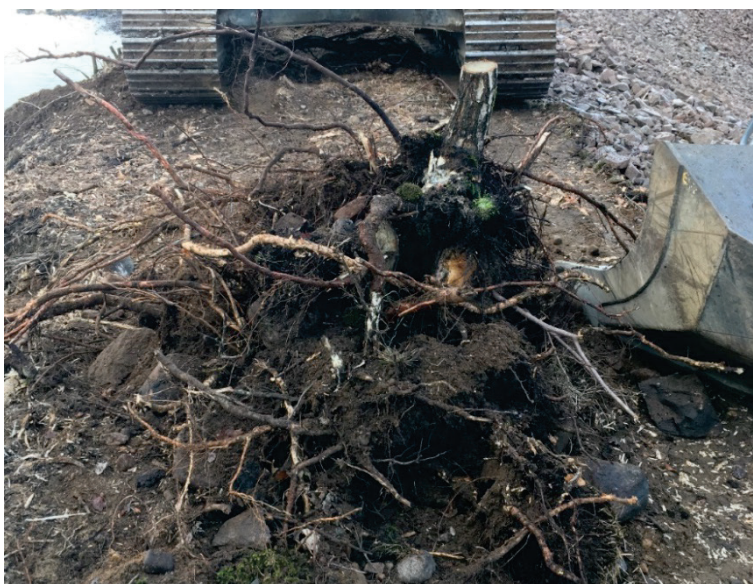
**Figur 48** Björkstubbe med rötter. Stamdiametern var 10 cm.
