# RIVNING AV BURVATTNETS FYLLNINGSDAMM

RAPPORT 2023:961

# Rivning av Burvattnets fyllningsdamm

Dokumentation och undersökning av jordmaterial

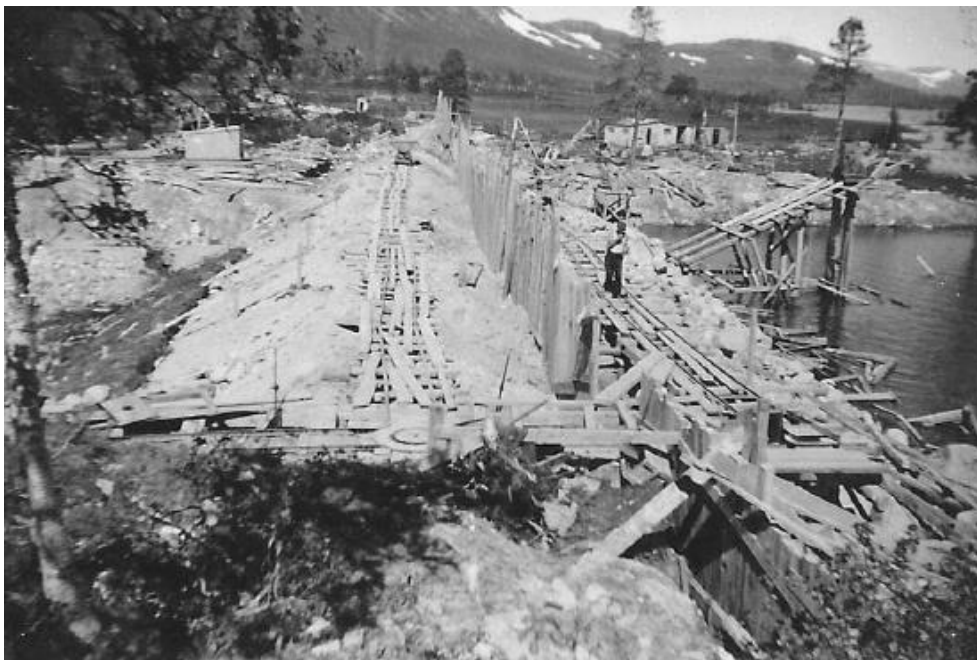
Fyllningsdammen i Burvattnet var färdigbyggd och togs i drift 1943 (von Klopp, 2020). I den centrala delen av dammen fanns en träspont, se Figur 2.4 där ett foto visas från byggtiden föreställande delar av de omfattande träarbetena vid byggtiden. En bottenutskovskulvert byggd i trä passerade genom dammen, vilken träsponten var infäst i. Under kulverten, i grundläggningsytan, fanns tre rader med träspont.

**Figur 2.4** Foto från byggtiden.

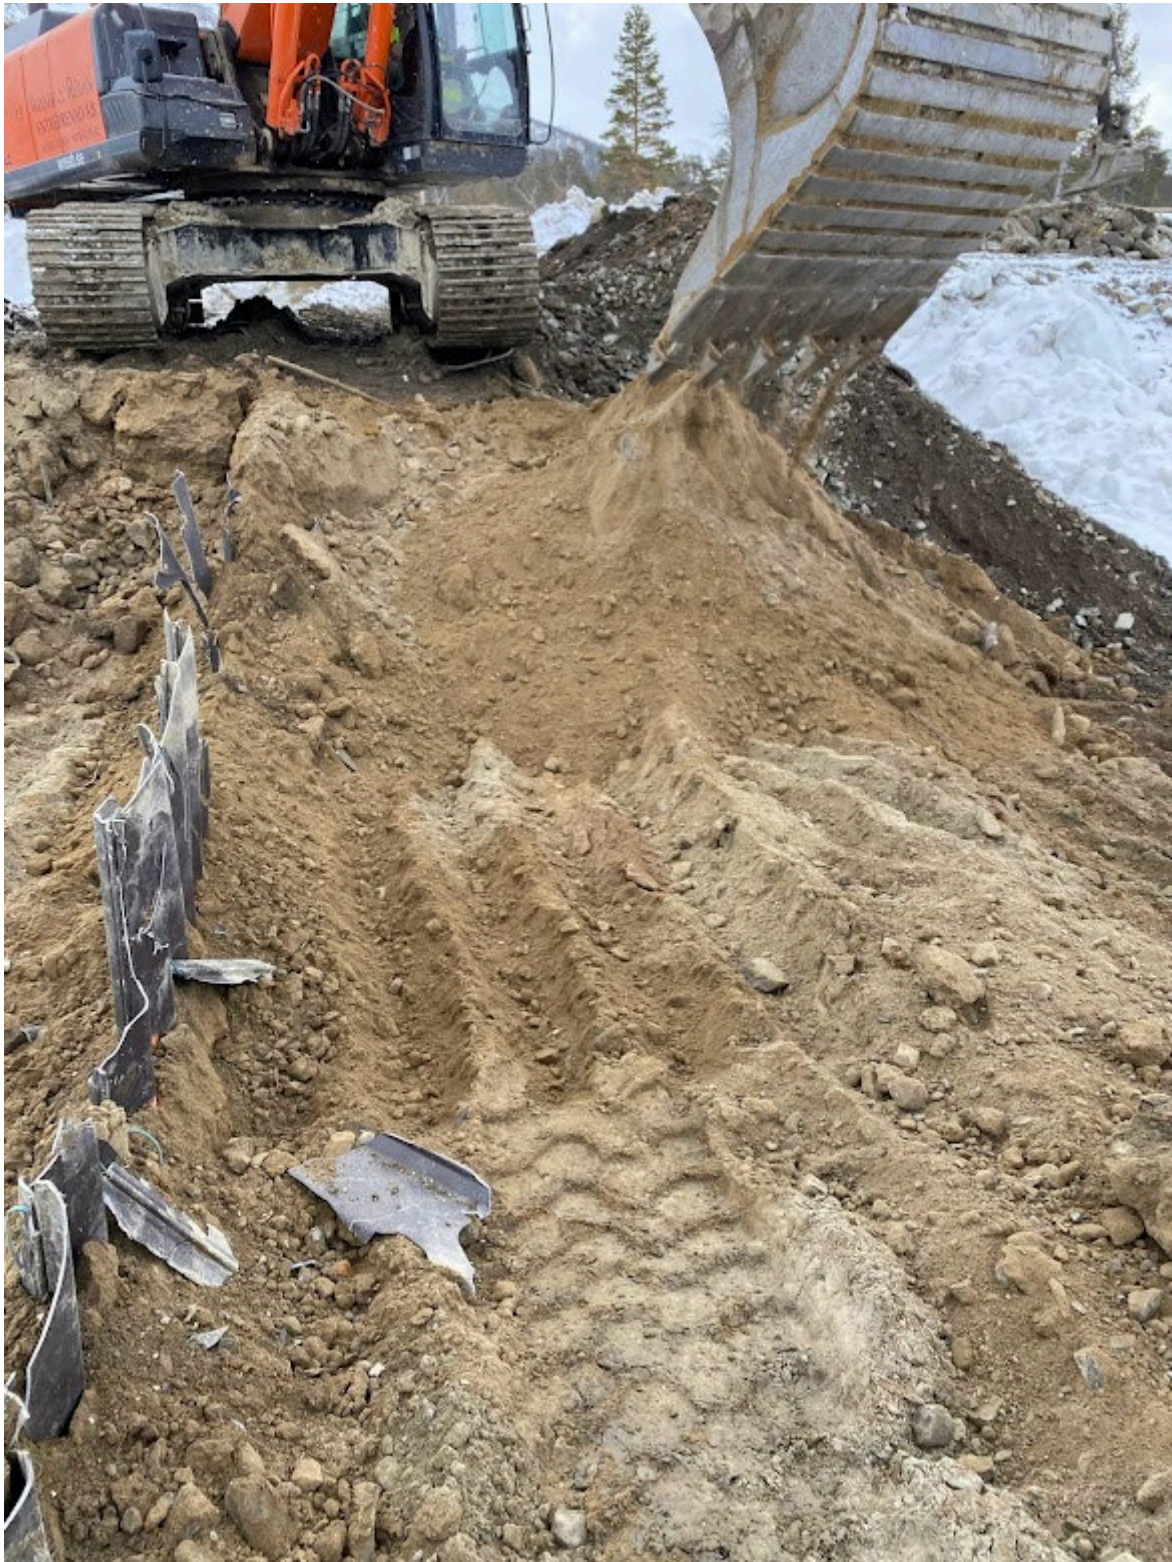
**Figur 1a.** Plastspont, nära dammkrönet (nivå ca. +566m).

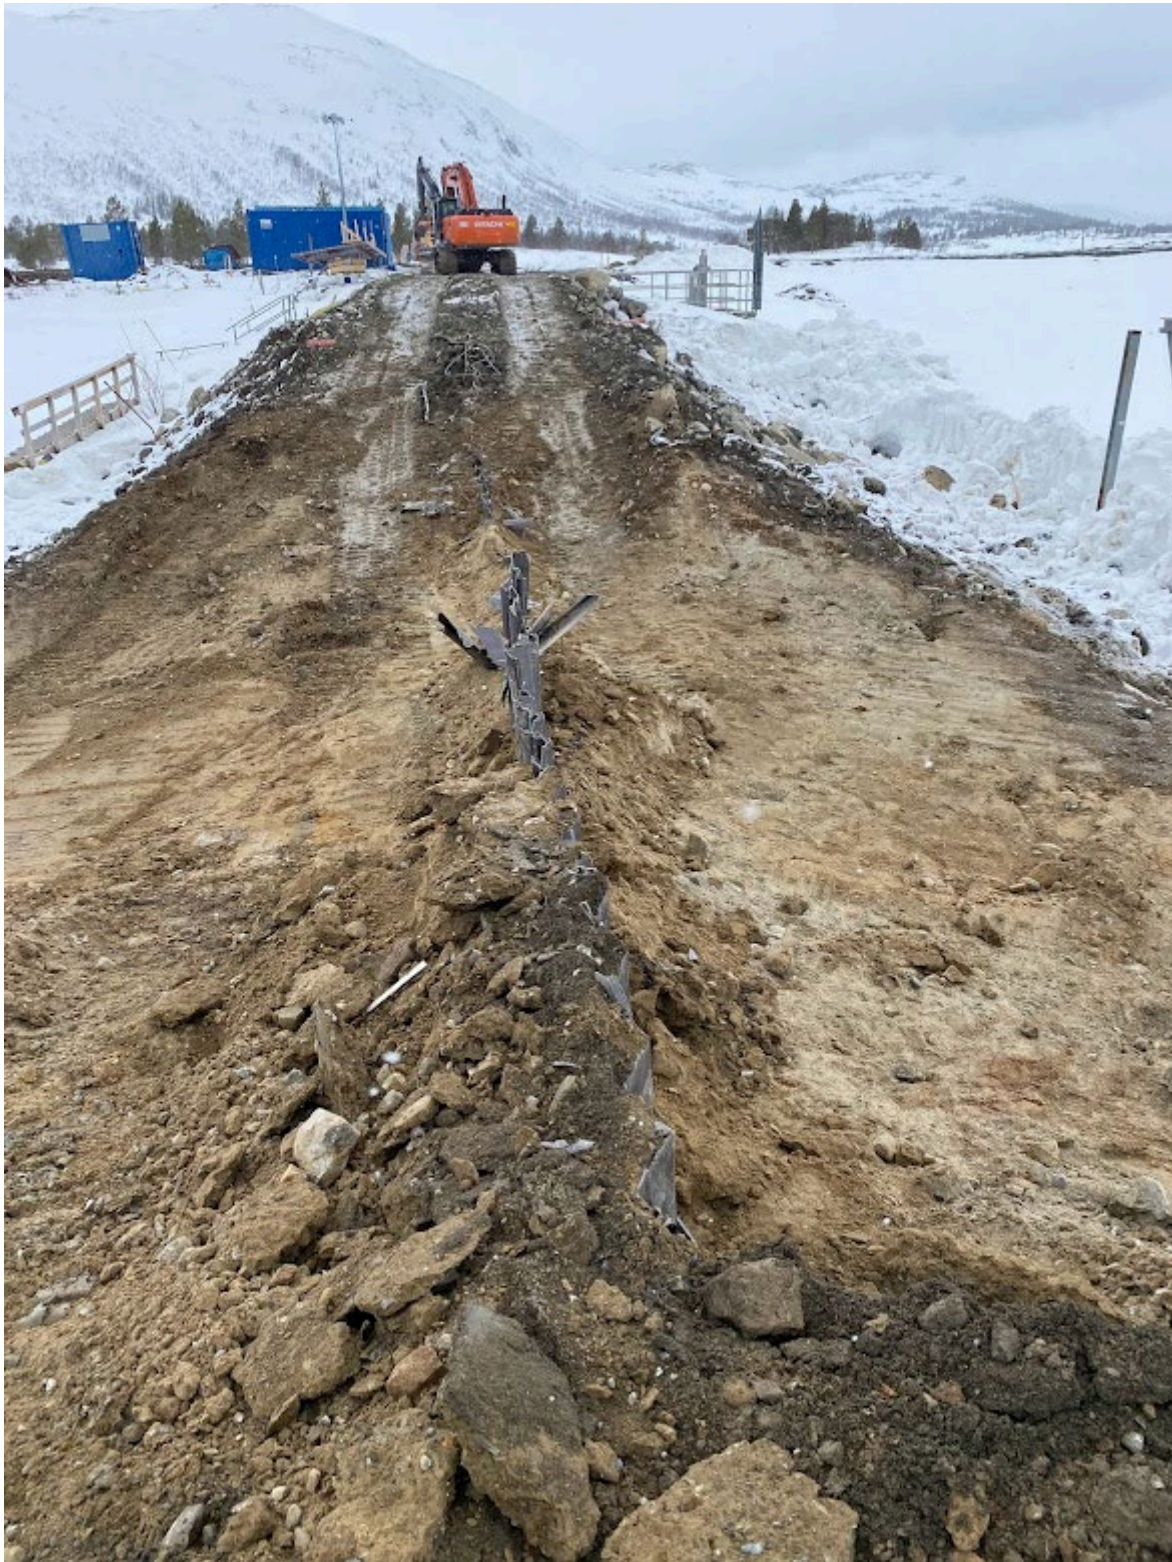
**Figur 1b.** Plastspont.

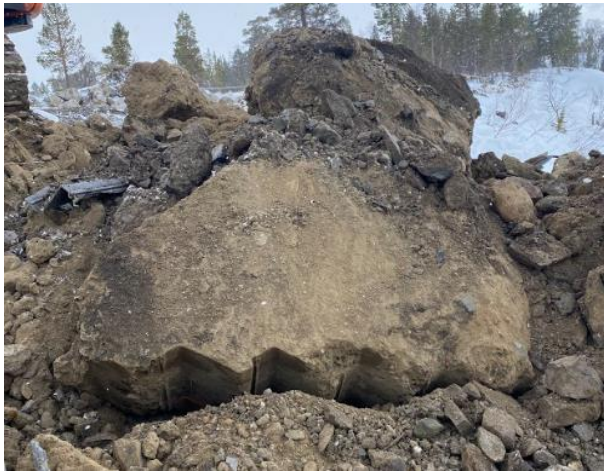
Tjäle identifierades längsmed PVC-sponten till nivå ca +565,2, vilket motsvarar 1,84 meter tjäle intill spont. Vid schakt kunde inga uppluckrade zoner, blockuppfrysningar eller islinser identifieras, tjälblock från schakt visas i Figur 1. Mäktigheten av material ovanpå tätjorden utgjordes av finfilter samt krönfyllning i enlighet med relationsritningar upprättade av Sweco. Ingen form av tjälisolering kunde påvisas under schakten.

*Figur 1 Tjälblock intill spont, ca en meters mäktighet, sträckte sig tom nivå +562,5*

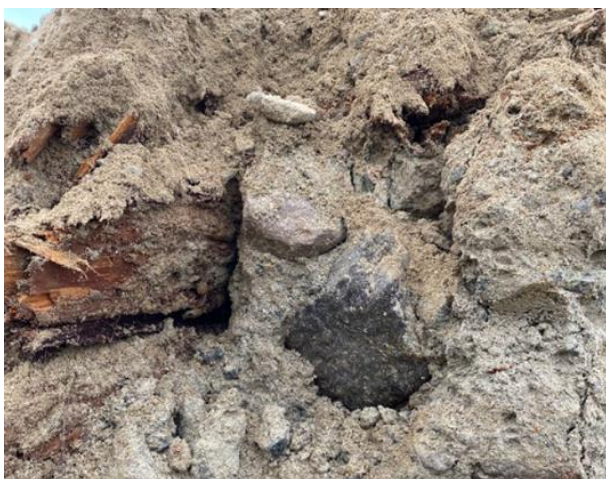
*Figur 7 Material intill överdel av spont, uppströms*

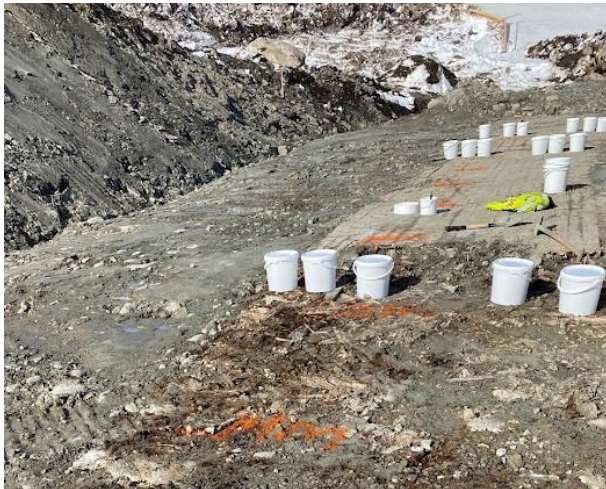
*Figur 18 Sektioner för provtagning av kontaktersosion kring bottenutskov, bild tagen nedströms spont*
