## Markprovtagning vid ställverk Ringhals Energiforsk

| <b>Uppdrag:</b> | Markprovtagning ställverk Ringhals |
| <b>Kund:</b> | Energiforsk |

### RISE Research Institutes of Sweden AB Korrosion - Infrastruktur och energi

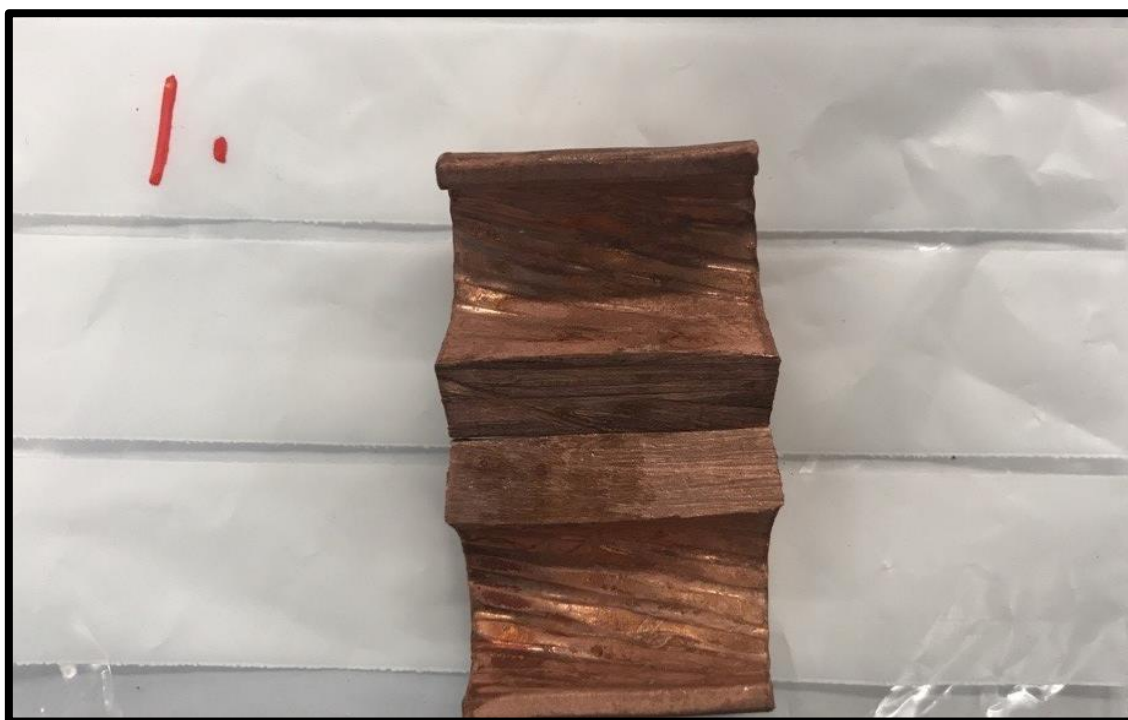
Figur 46: Klämma från prov 1 efter betning, insida.

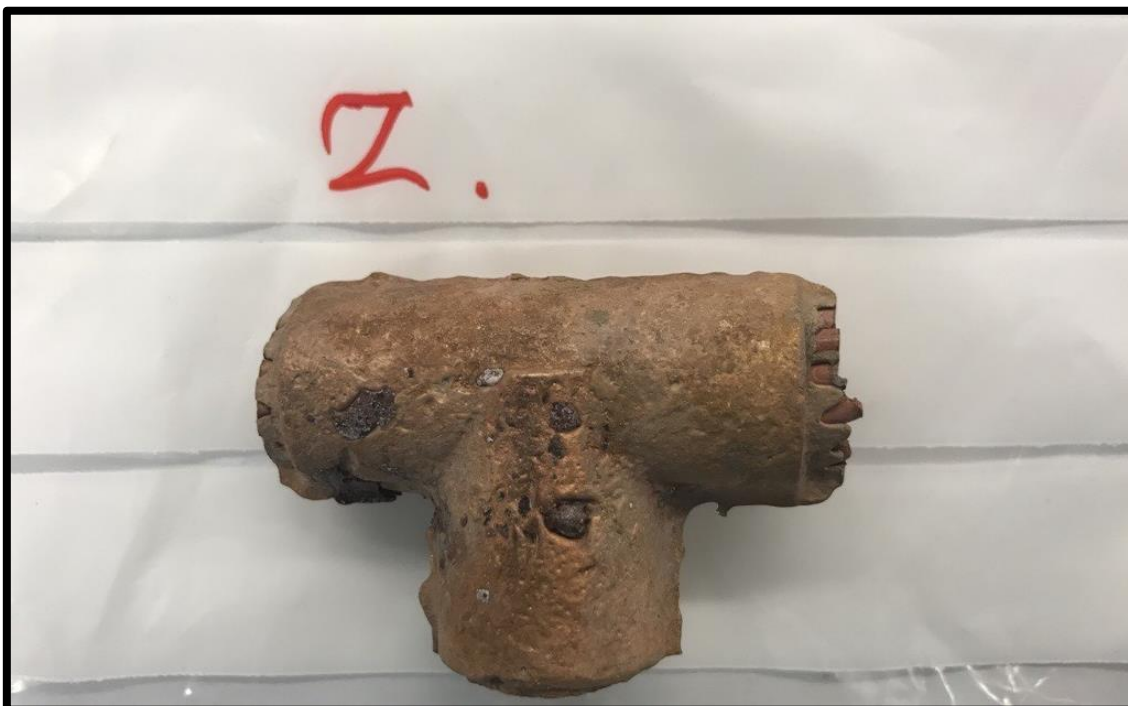
Figur 49: Klämma från prov 2 efter betning, baksida.

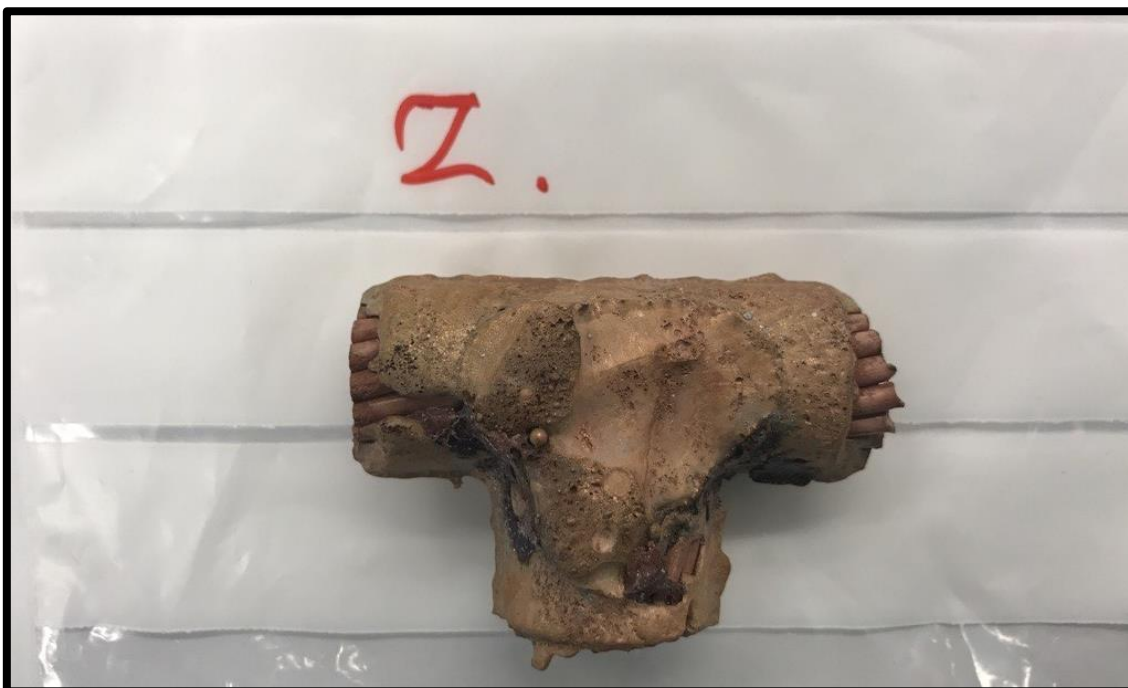
Figur 50: Klämma från prov 2 efter betning, baksida.

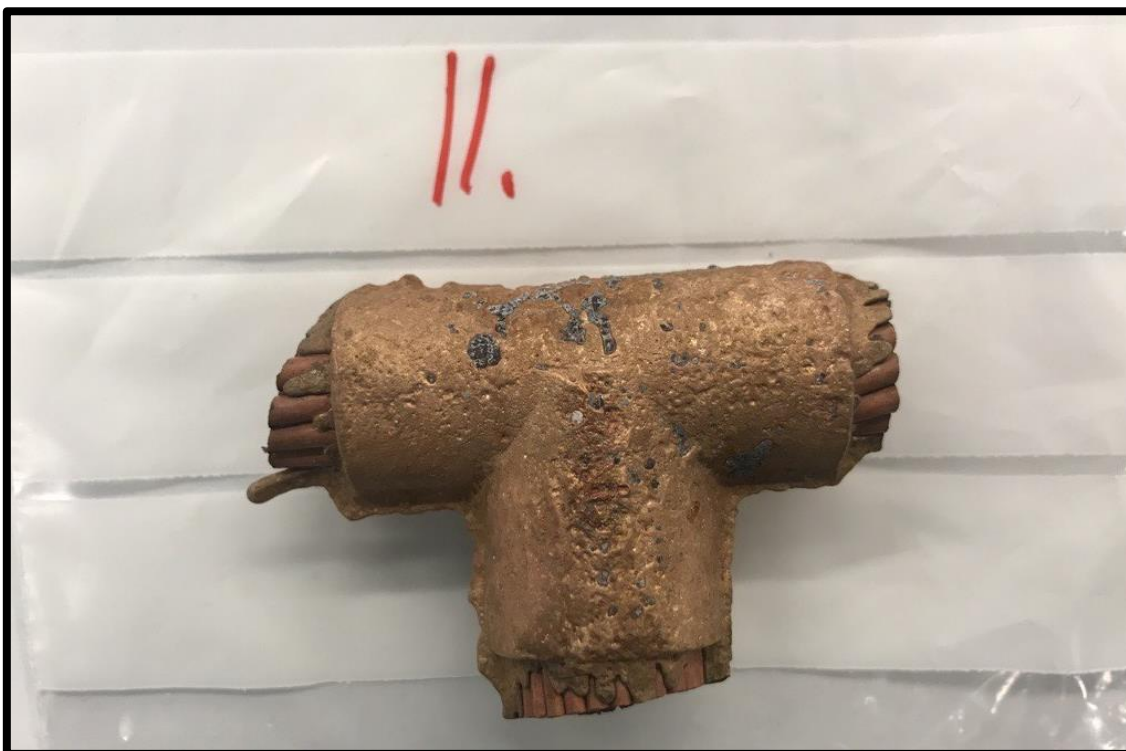
Figur 58: Klämma från prov 11 efter betning, framsida.

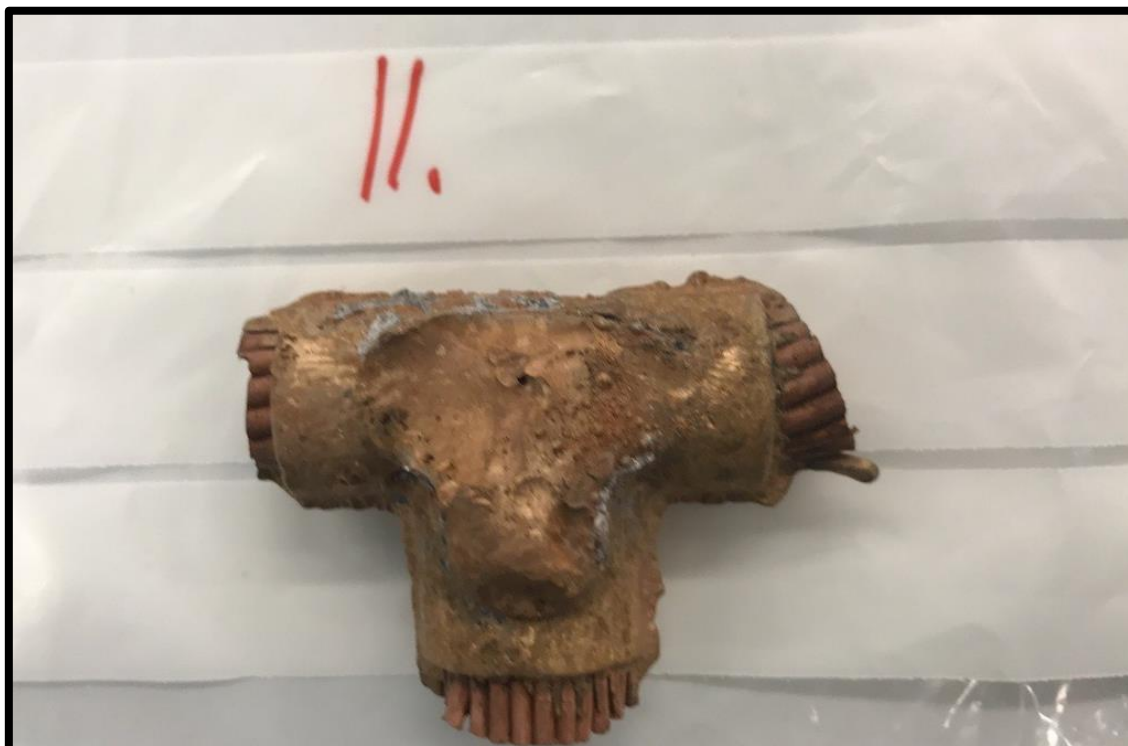
Figur 59: Klämma från prov 11 efter betning, baksida.

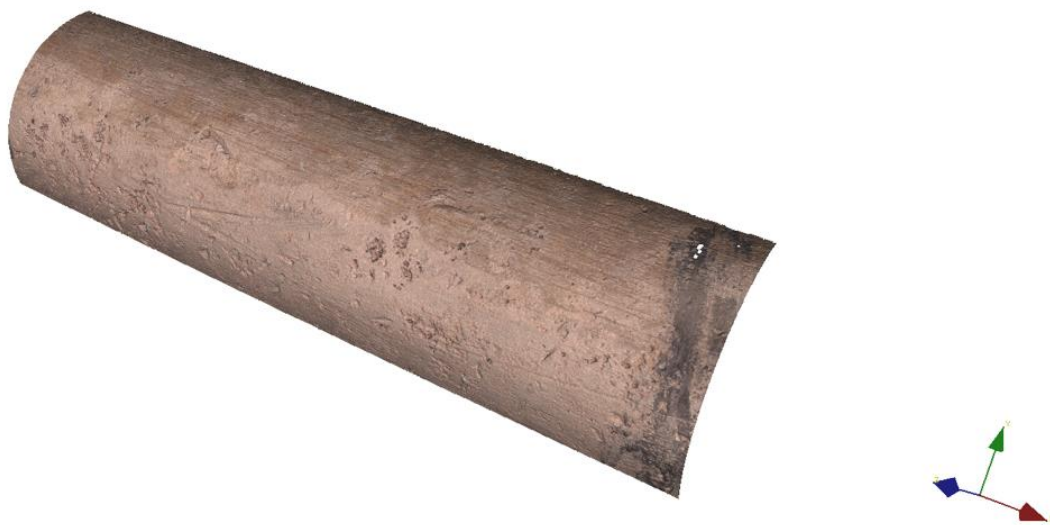
Figur 82: Prov 7 – Yttre karded (del 1). Gropdjup 48 mikrometer.
