## Markprovtagning vid ställverk Ringhals Energiforsk

2022-10-11

| <b>Uppdrag:</b> | Markprovtagning ställverk Ringhals |
| <b>Kund:</b> | Energiforsk |

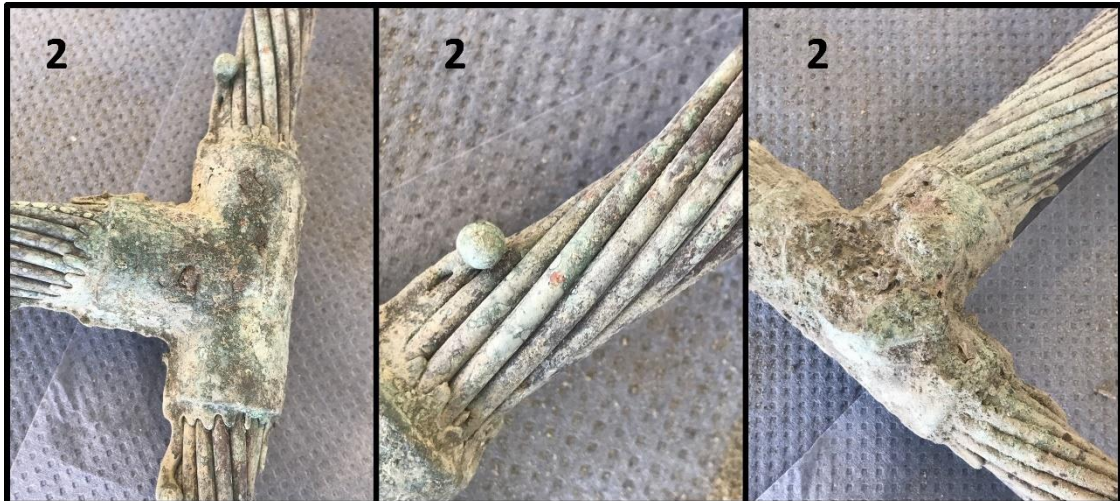
Närmare granskning av jordlinor utfördes efter att översiktsbilderna tagits. En del jord och avlagringar med korrosionsprodukter fanns kvar på- och mellan kardelerna vilket dölde mindre korrosionsangrepp. En del korrosionsprodukter var synliga i form av kopparoxid (bruna fläckar) och mindre gröna fläckar, mest troligt malakit. Några tydliga korrosionsangrepp med förändring i ytstrukturen på kardelerna gick inte att se okulärt. Detaljbilder på inkomna prover kan ses i Figur 21-29.

Figur 22: Närmare inspektion prov 2.

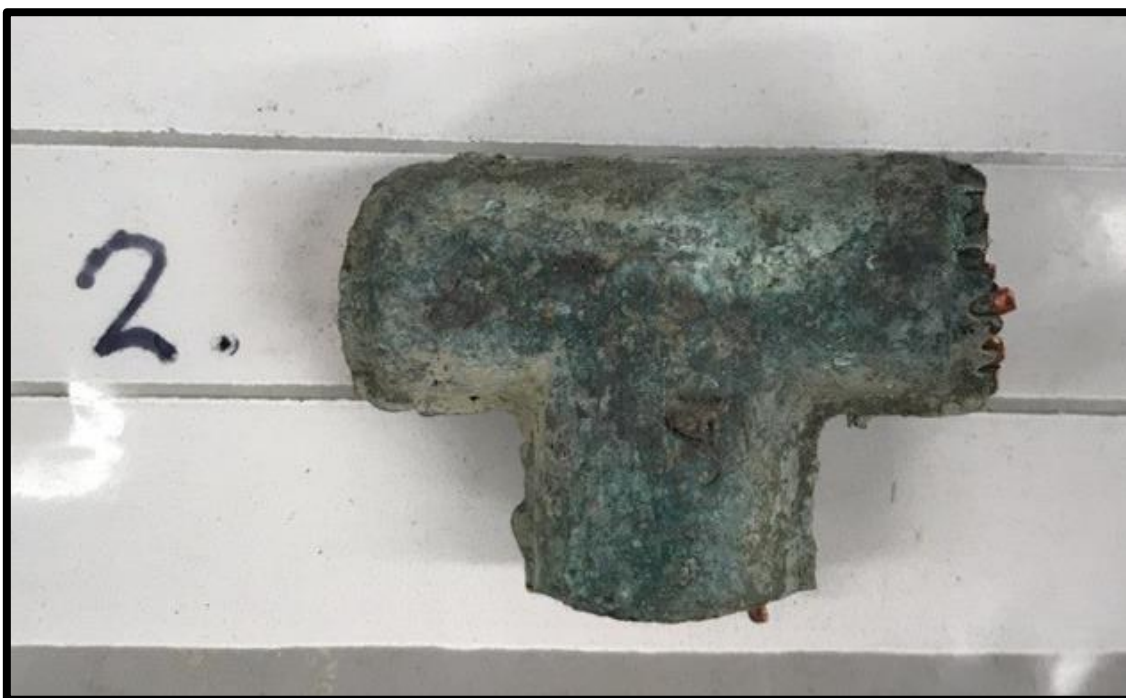
Figur 34: Klämma prov 2.

Korrosionshastigheter på uppemot 22,5  $\mu\text{m}/\text{år}$  för de tre av klämmorna i "T-form" (prov 2, 11 och 12) är dock något högt för att vara koppar även om det ligger nära den maximala korrosionshastigheten som uppmäts för lokal korrosion i tidigare nämnd långtidsexponering. Att klämmorna har betydligt djupare frätgropar än kardelerna kan ha sin förklaring i själva produktionsprocessen då klämmorna troligtvis är gjutna och legeringssammansättningen kan variera. Förutom att ytstrukturen på klämmorna från produktion är okänd så går det inte heller att utesluta att skador mekaniskt tillfogats vid till exempel installation. Det skulle kunna förklara varför just flera av klämmorna har betydligt djupare frätgropar än samtliga av de analyserade kardelerna. En förklaring kan vara att klämmorna redan tidigt, vid tillverkningsprocessen eller efter installation, haft mindre gropar eller porer där sedan en korrosionscell initierat en frätgrop.

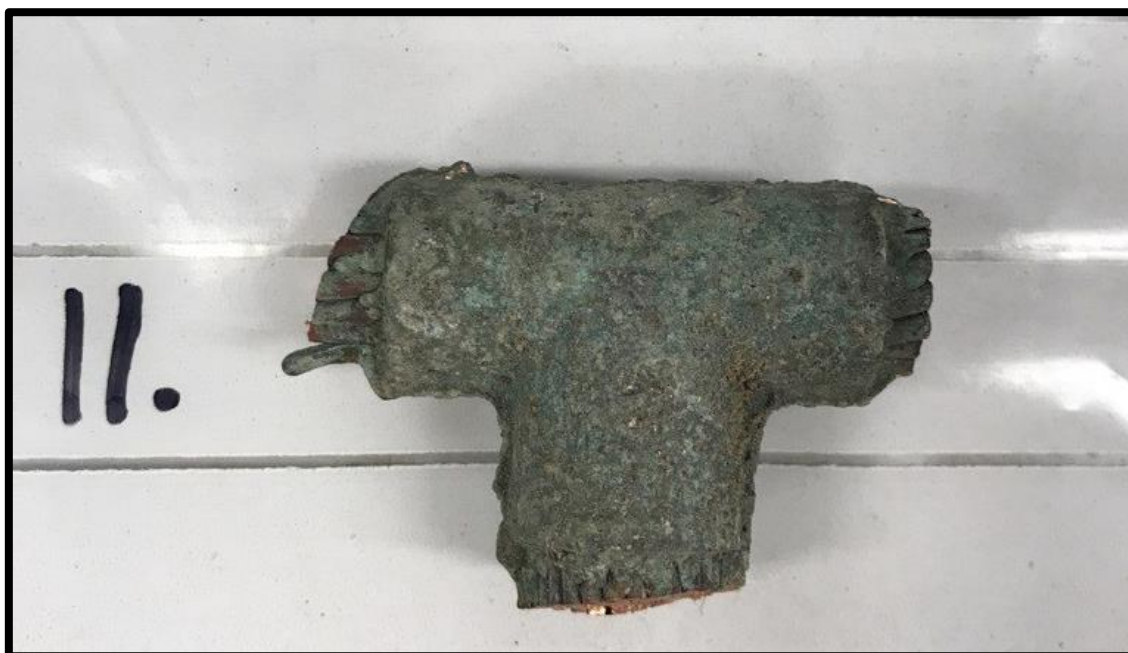
Figur 42: Klämma prov 11.

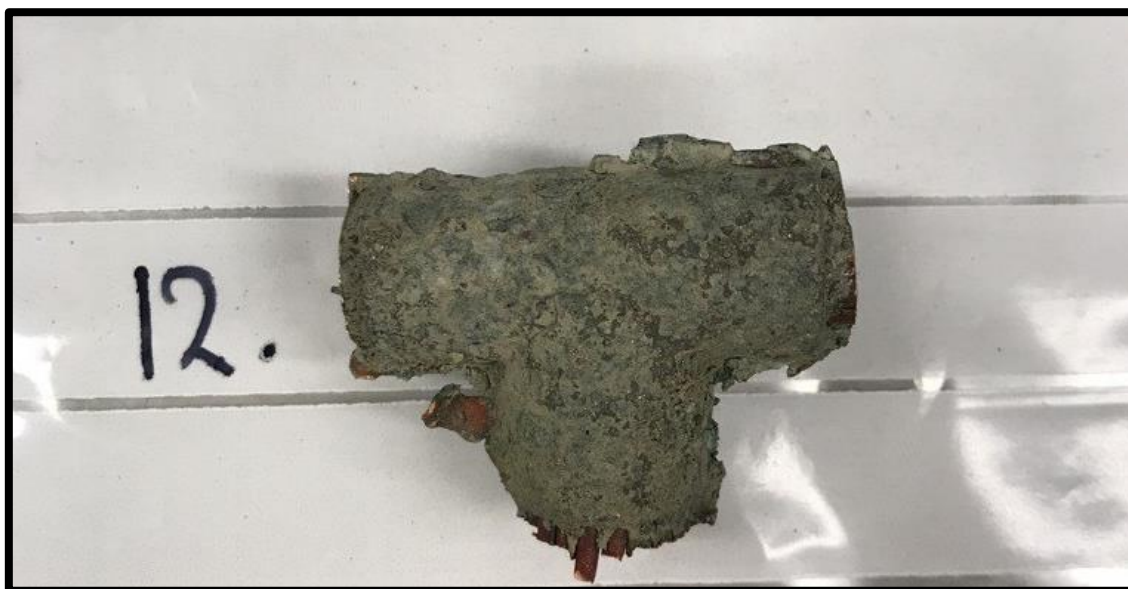
Figur 44: Klämma prov 12.

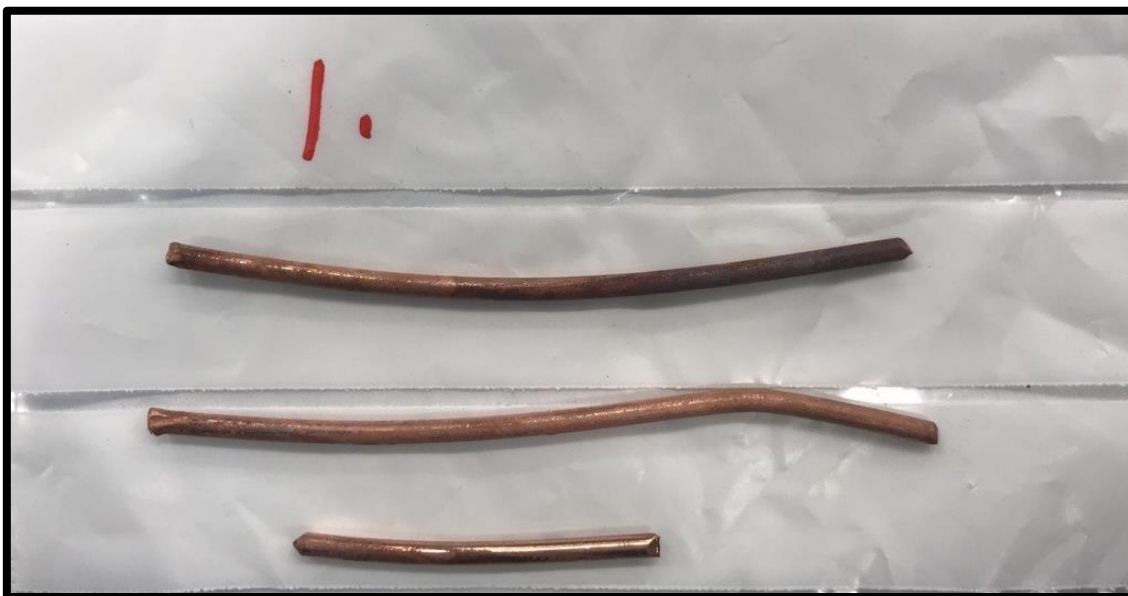
Figur 45: Kardeler från prov 1 efter betning.

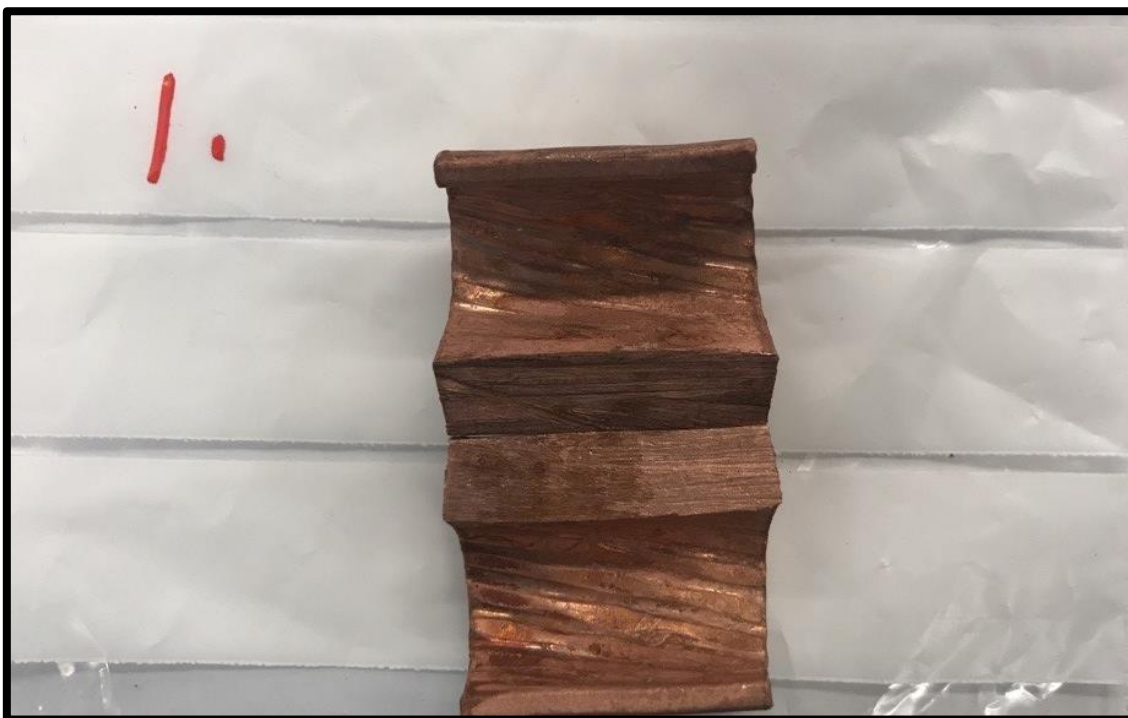
Figur 46: Klämma från prov 1 efter betning, insida.

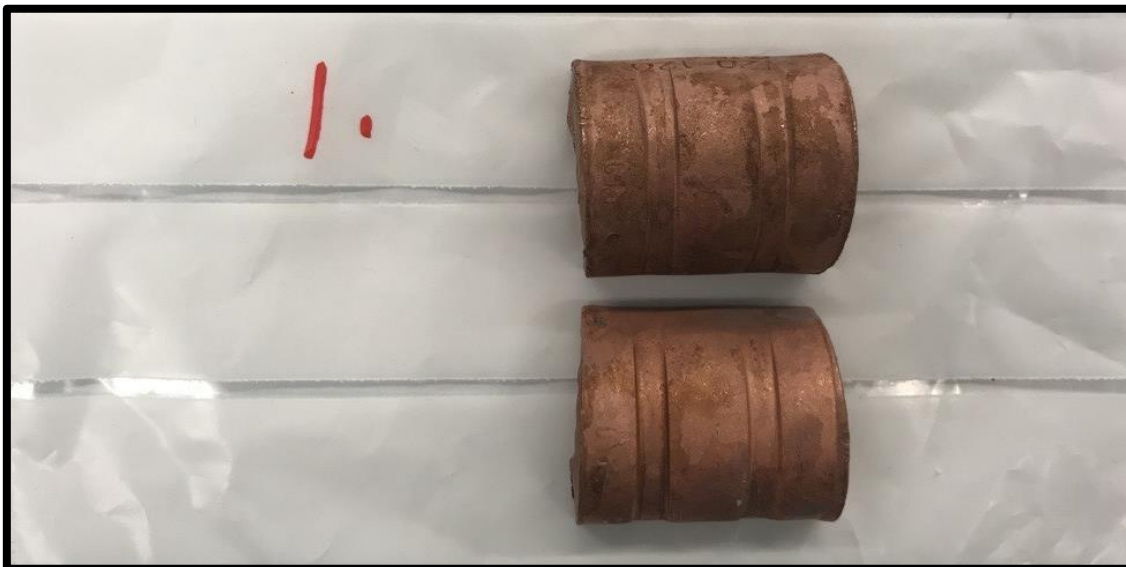
Figur 47: Klämman från prov 1 efter betning, utsida.

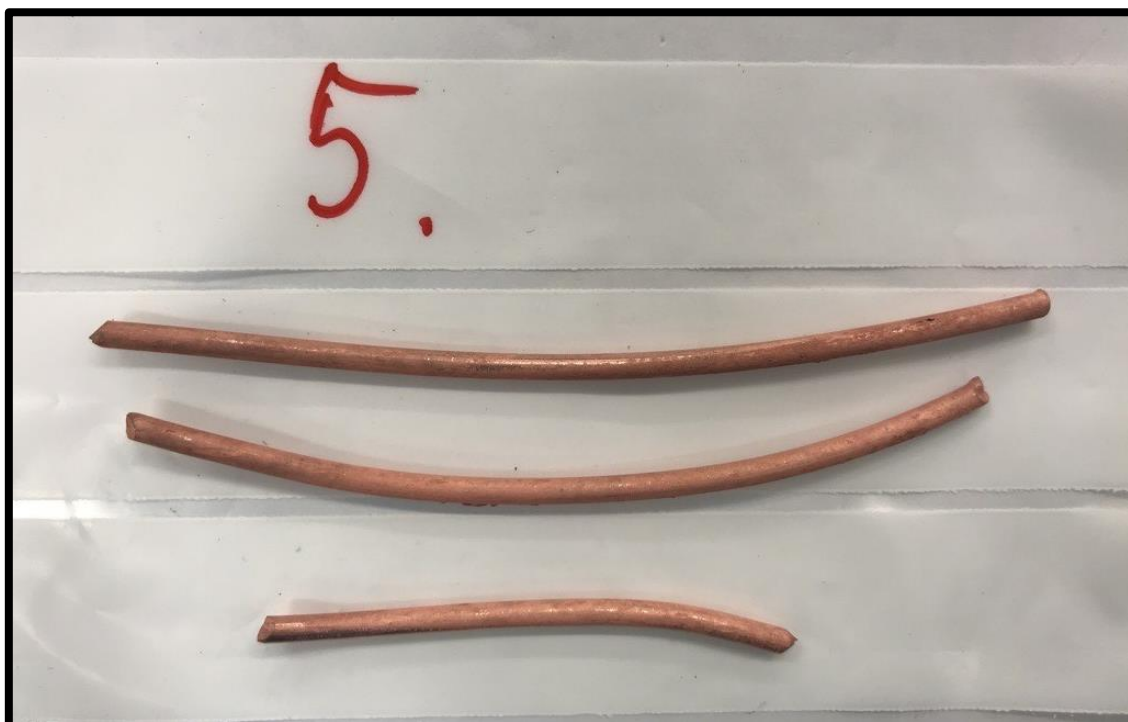
Figur 52: Kardeler från prov 5 efter betning.

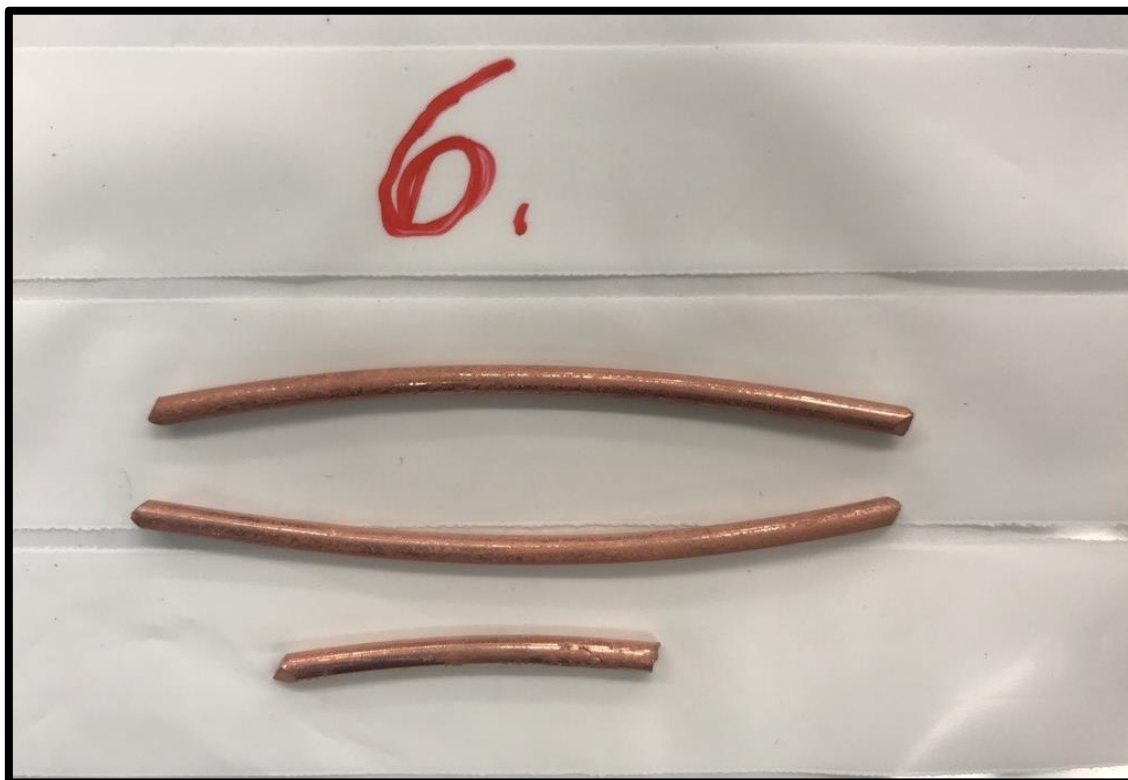
Figur 53: Kardeler från prov 6 efter betning.

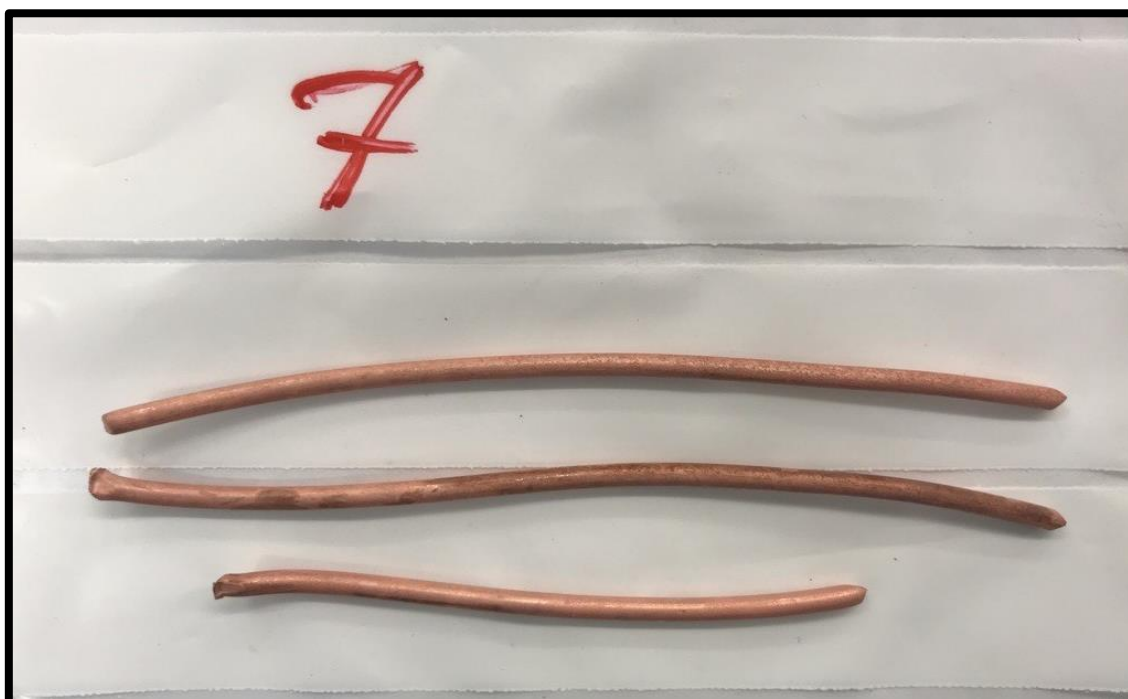
Figur 54: Kardeler från prov 7 efter betning.

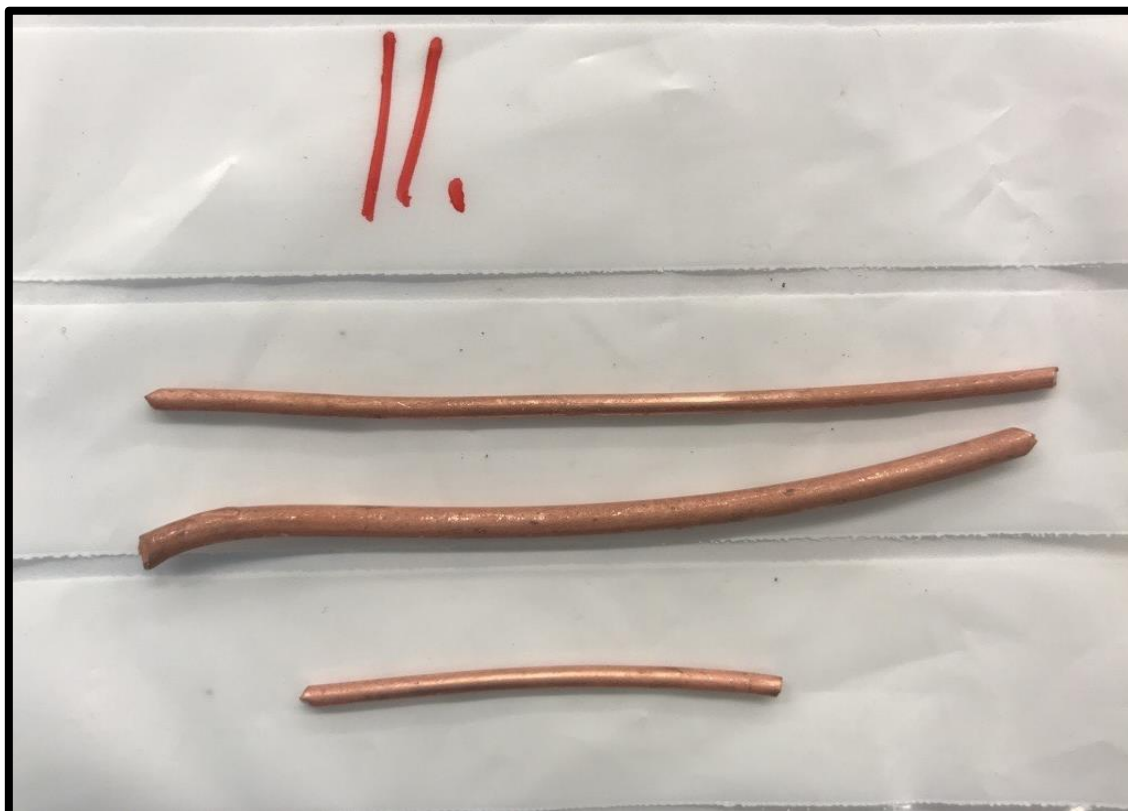
Figur 57: Kardeler från prov 11 efter betning.

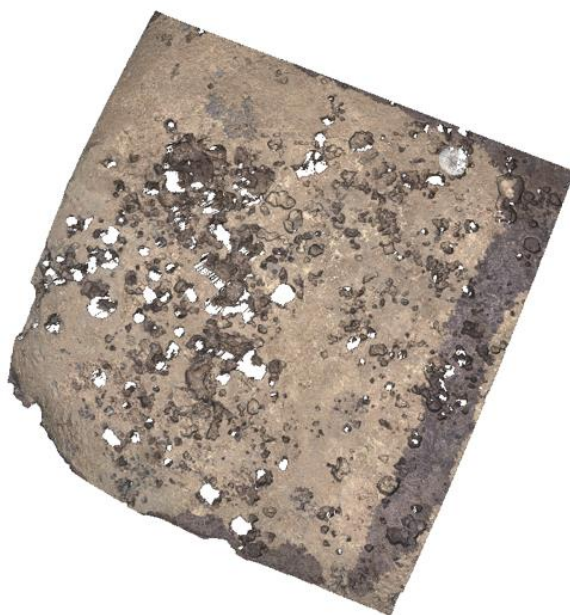
Figur 69: Prov 2 – Klämma. Gropdjup 420 mikrometer.

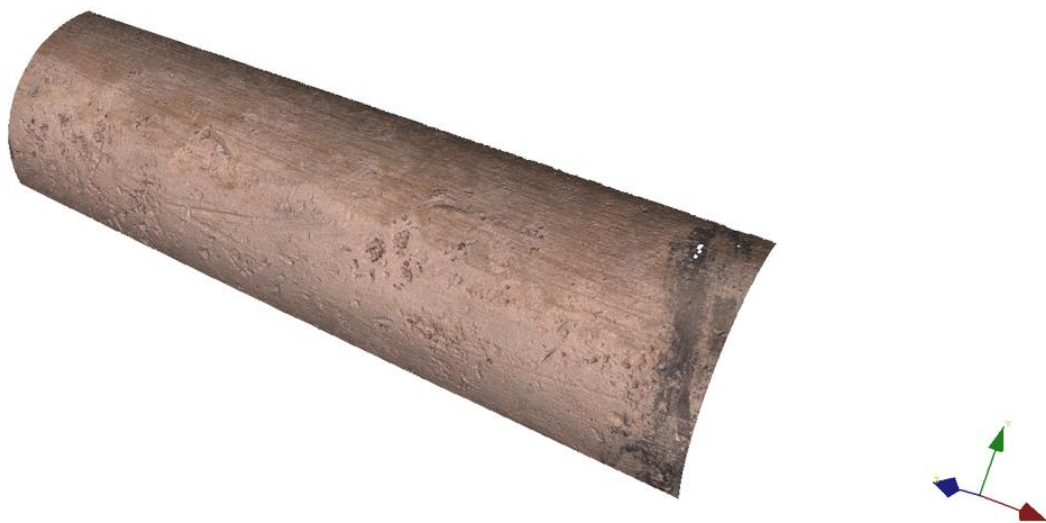
Figur 82: Prov 7 – Yttre karded (del 1). Gropdjup 48 mikrometer.

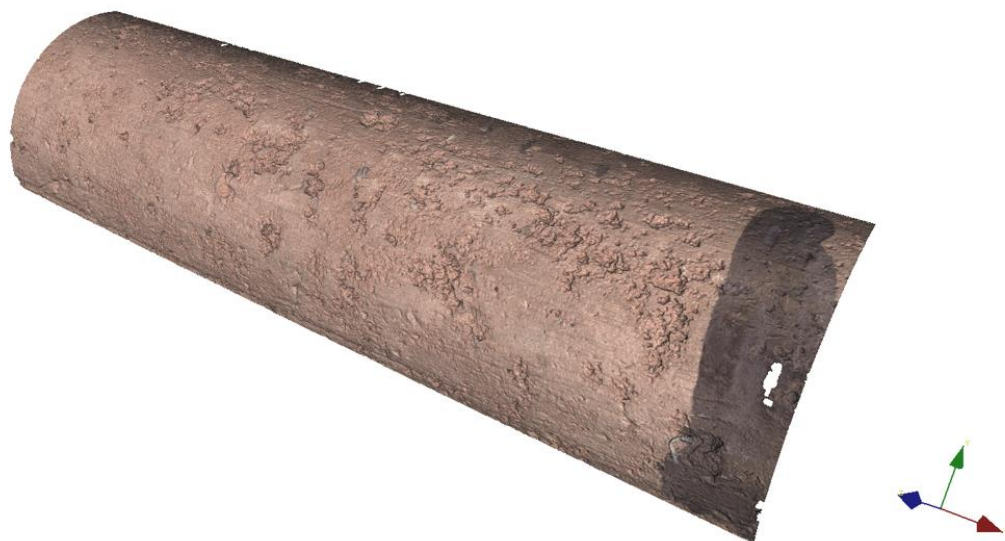
Figur 83: Prov 7 – Yttre kardel (del 2). Groppdjup 53 mikrometer.

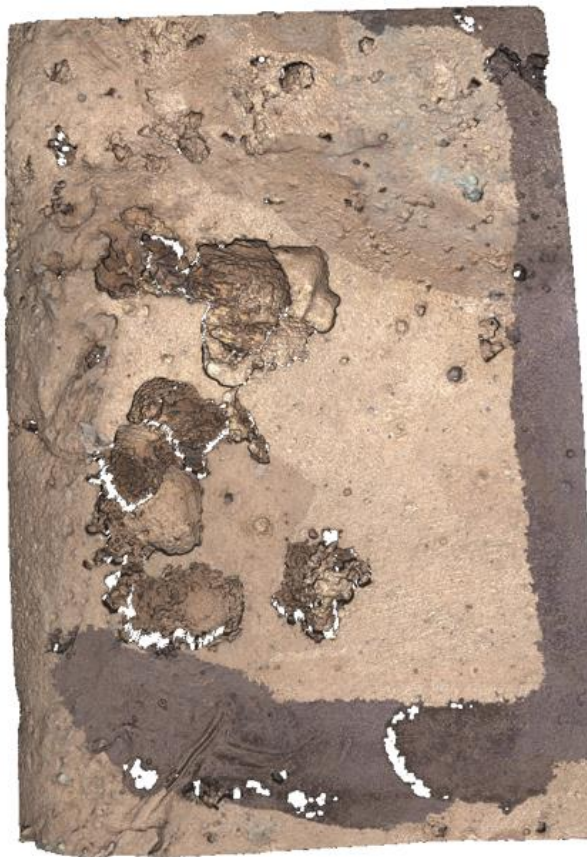
Figur 91: Prov 11 – Klämma. Gropdjup 407 mikrometer.
