# Rivningen av testdammen i Älvkarleby

*Undersökning av en fyllningsdamm efter fyra års drift*

*Johan Lagerlund YRLC*

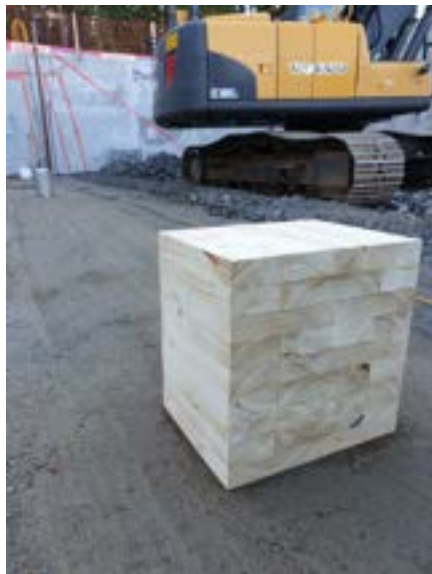
”hålighet”

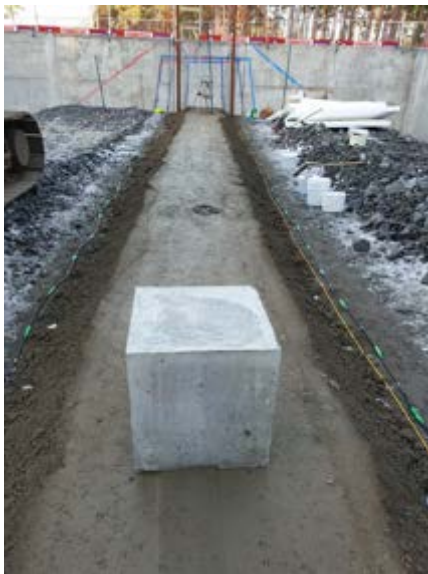
”Gammalt injekteringsbruk”

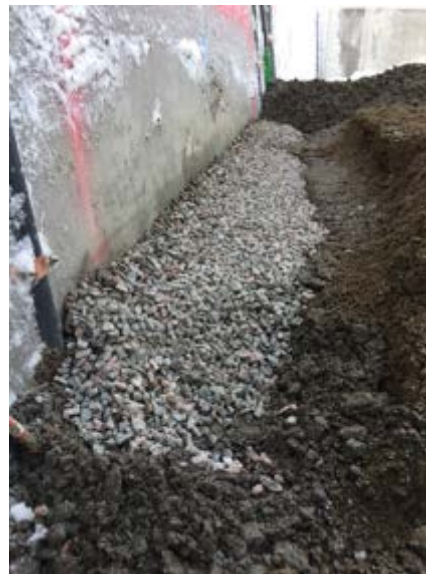
”Högpermeabel horisontal zon”

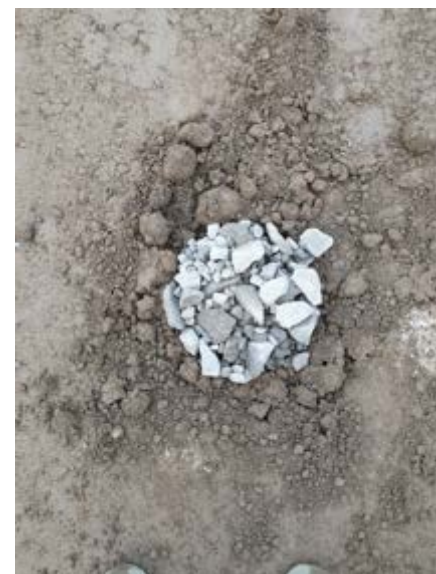
”Högpermeabel vertikal zon”

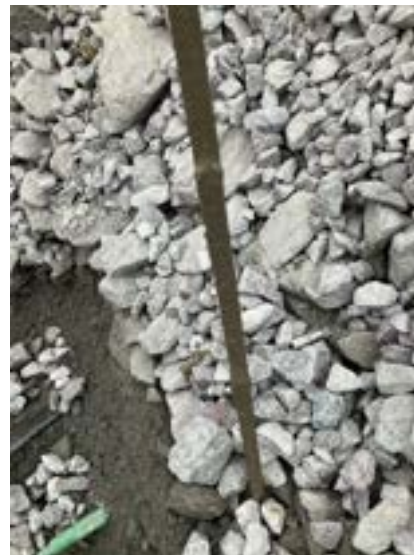
Vattenyta i reservoar = 325cm!!!

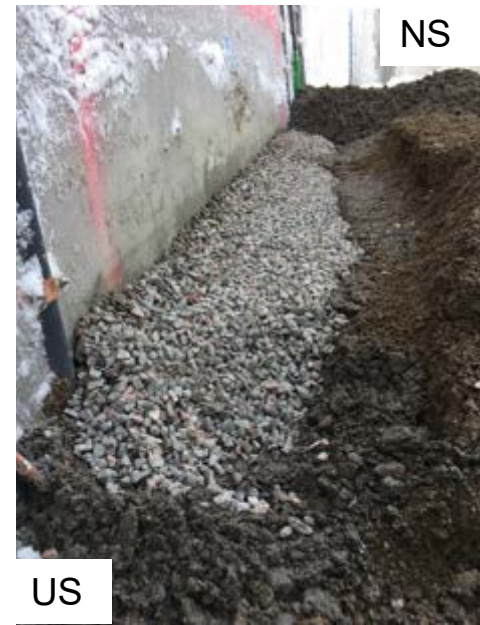
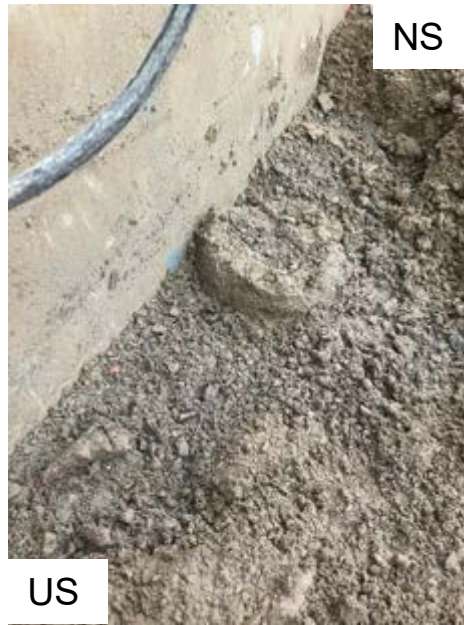
# Defekt vid vänster anslutning

2024  
Urspolning

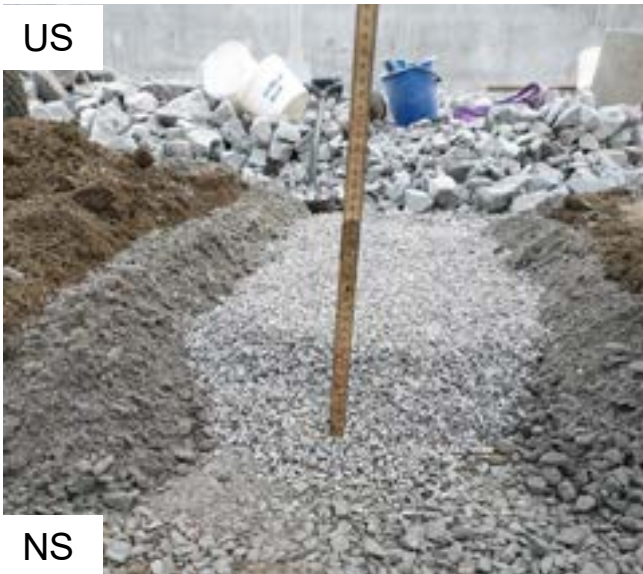
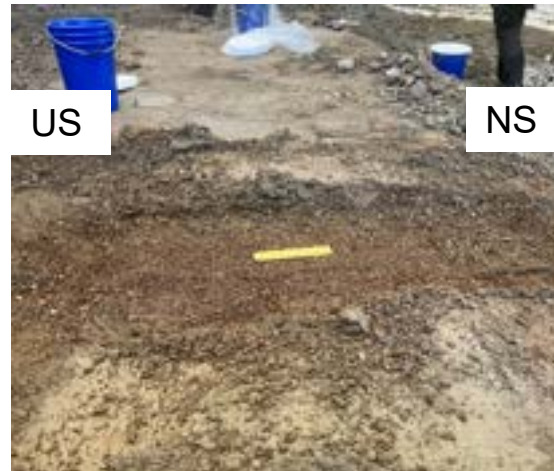
# Defekt centralt

2024  
20% finmaterial i finfilter!  
Språnggraderad

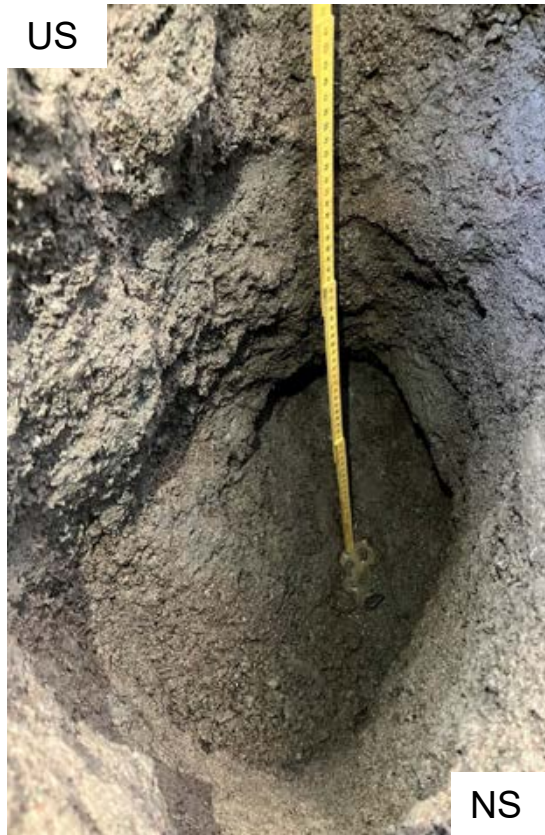
# Sjunkhål under utveckling

Hydraulisk sortering?
